**DIAGNÓSTICO, ESTUDIO Y DISEÑO DE PREFACTIBILIDAD PARA
EL MEJORAMIENTO DE LA VÍA SOATÁ - SECTOR PUENTE PINZÓN
K0+000 AL K9+700 EN EL MUNICIPIO DE SOATÁ EN EL
DEPARTAMENTO DE BOYACÁ**

**UNIVERSIDAD CATÓLICA DE COLOMBIA
FACULTAD DE INGENIERÍA
PROGRAMA DE INGENIERÍA CIVIL
TRABAJO DE INVESTIGACIÓN
BOGOTÁ
17 DE NOVIEMBRE DEL 2020**

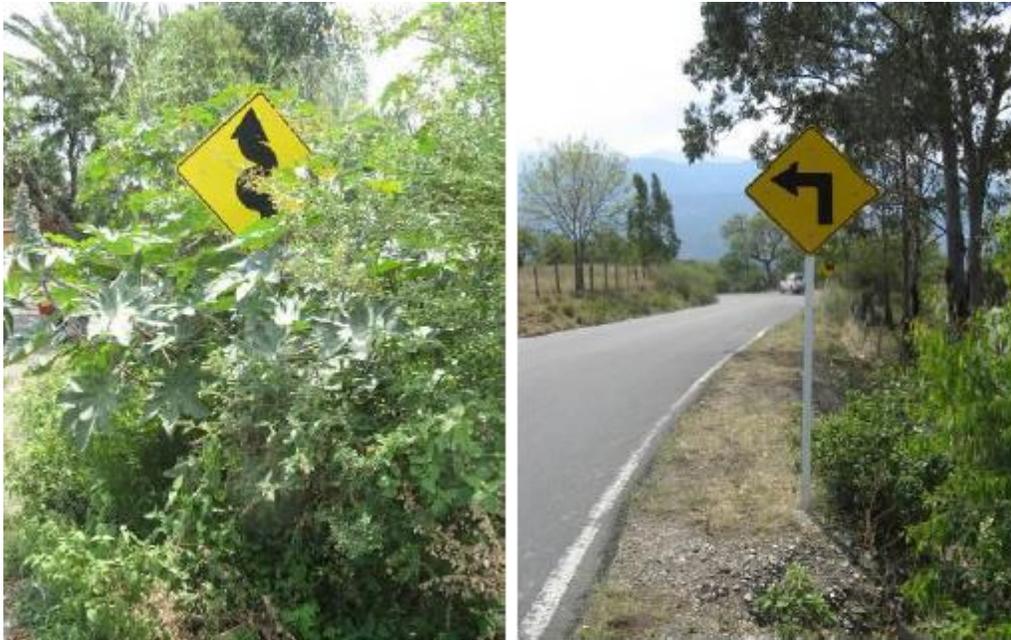
Figura N°5 Estado de la señalización vial del estado de la vía K0 +600 y K6+850 sentido Soata – Sector Puente Pinzón.

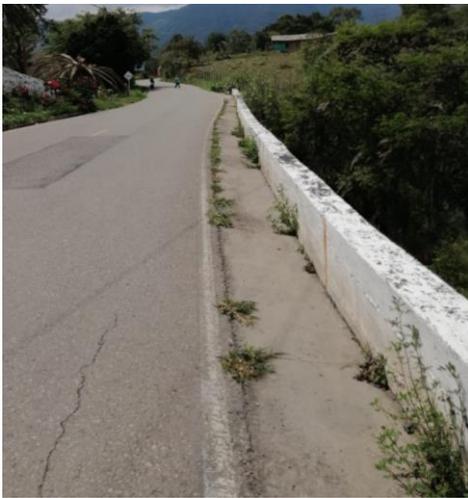
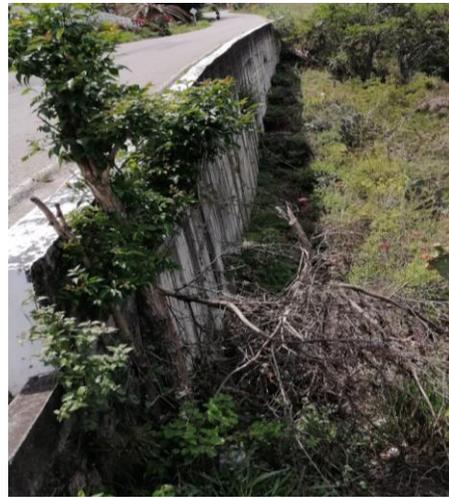
Figura N°6 Muro de contención K0+660 al K0+720 Vía sentido Soata – Sector Puente Pinzón

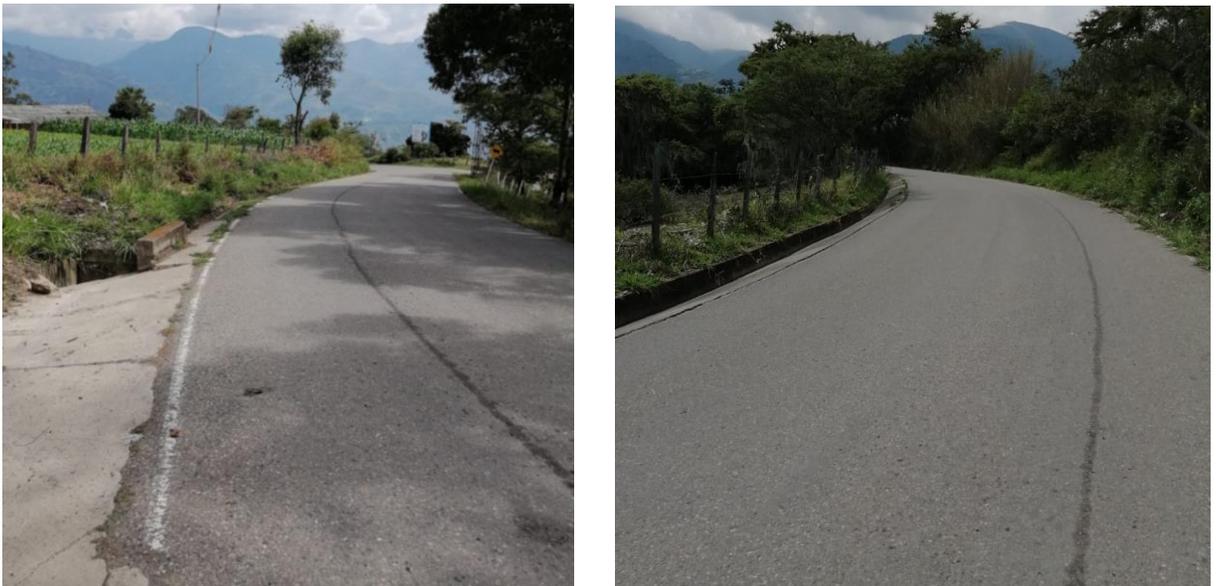
Figura No 23 Fotografía vía Soata –Puente Pinzón K0+400 y K0+300

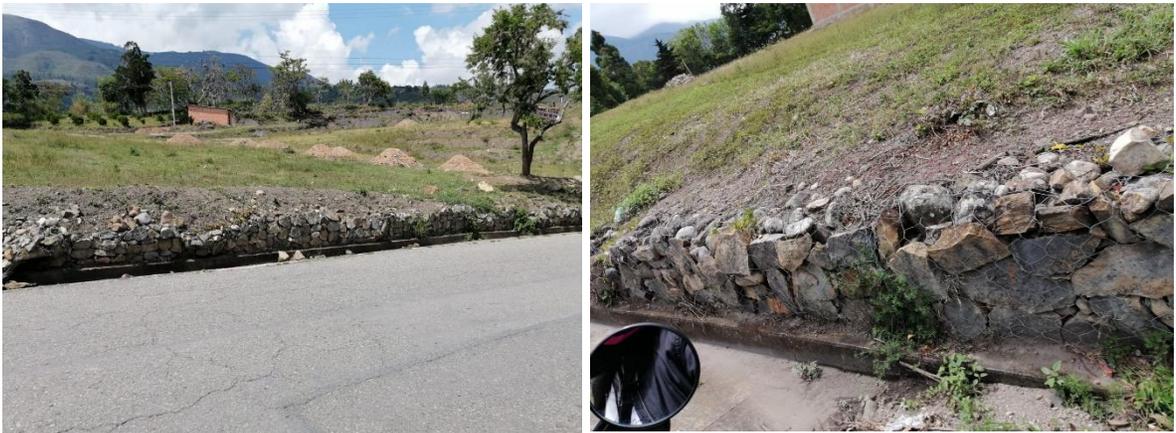
Figura N°25. Gavión destruido por construcción de barrio Soata – Sector Puente Pinzón K0+280

En la figura N°25 se muestra la destrucción de un gavión por su parte central desencadenando la falla del mismo, producto de construcción de vía secundaria de acceso al barrio, pérdida de funcionalidad ya que este contenía los empujes de tierras provenientes del suelo aledaño que afectaban la vía. A continuación, se presenta un resumen del estado de la vía

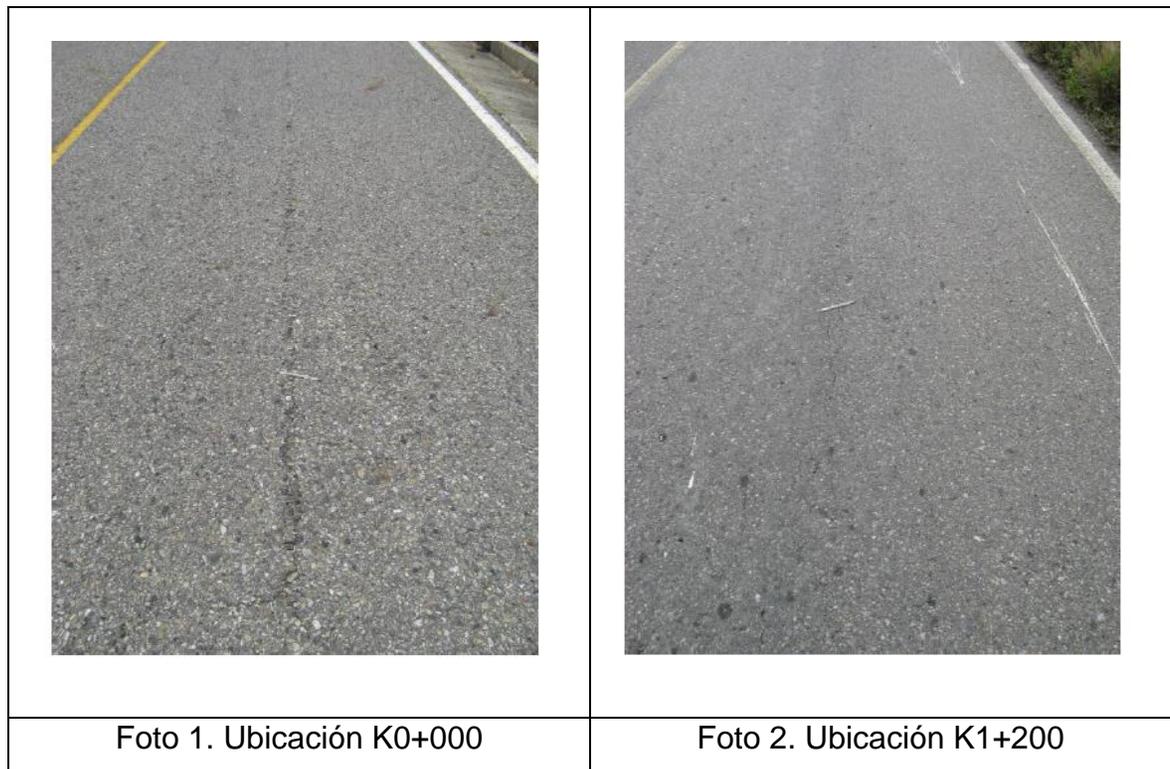
figura N°29. Fotografías fisuras inicio y fin de tramo de prueba

Se encontraron con mayor frecuencia daños como, fisuras longitudinales, fisuras transversales, fisuras de bloque, fisuras de borde, baches y hundimiento, así también como mal estado de estructura de contención tipo gavión en el K0+250 totalmente destruido. Se observa en algunos sectores falta de mantenimiento a cunetas y alcantarilla, presentándose colmatación de estas estructuras, a continuación, se presenta a detalle el estado del pavimento y su posterior registro fotográfico de los daños presentes en la vía. A continuación se presentan los invitarios del estado del

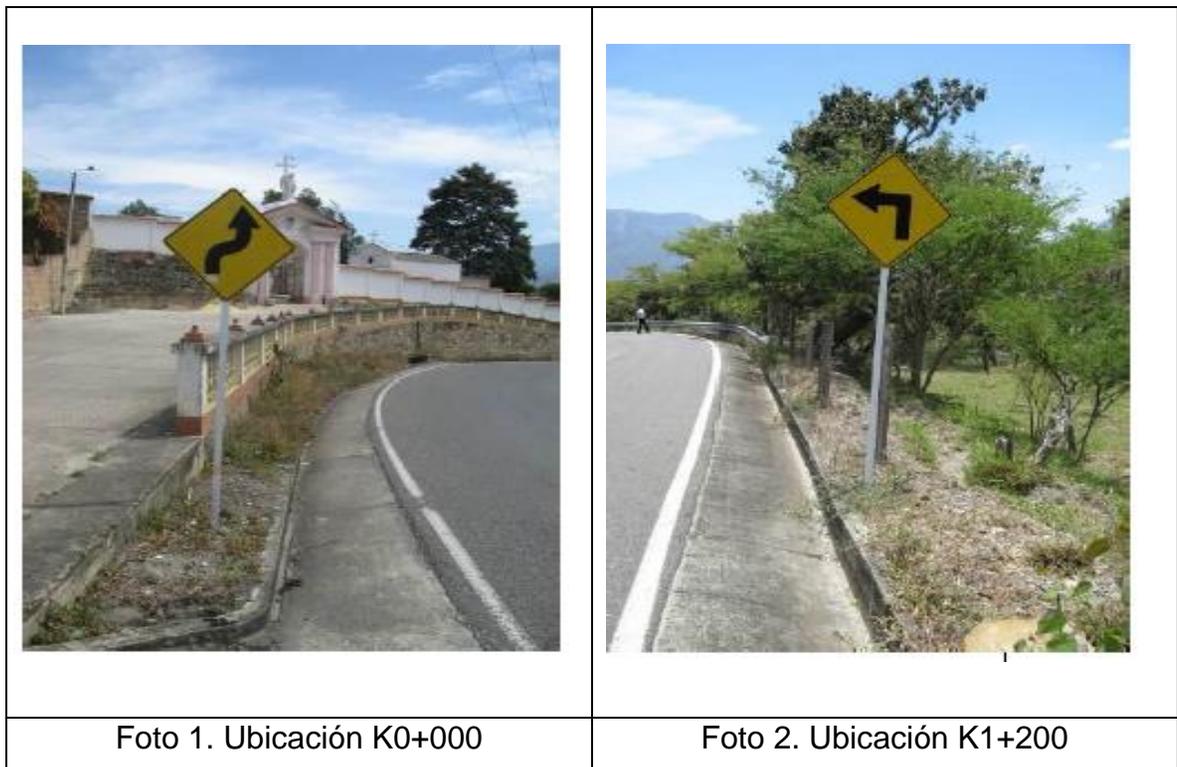
Figura N° 30. Fotografías estado de las señalizaciones inicio y fin de tramo de prueba

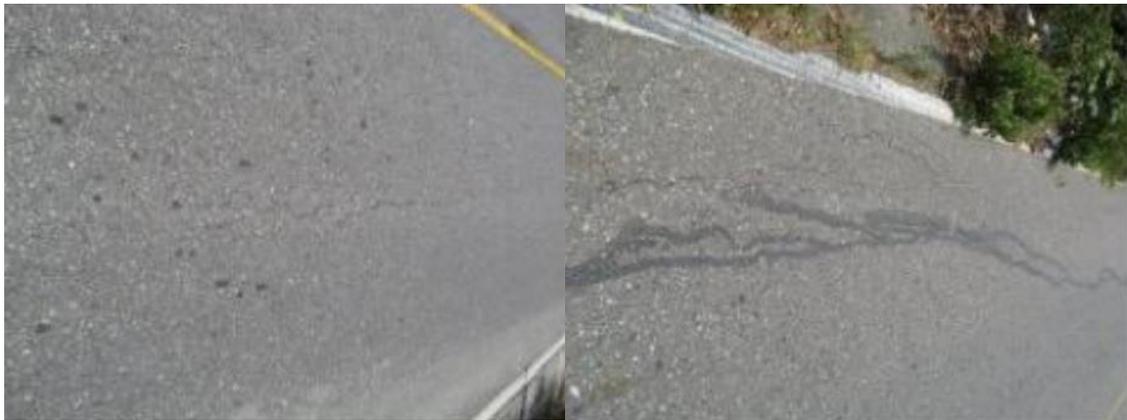
Figura N°36. Daños pavimento Vía Soata – Puente Pinzón

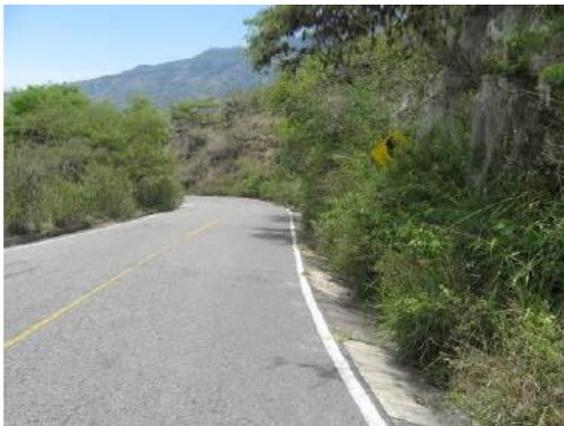
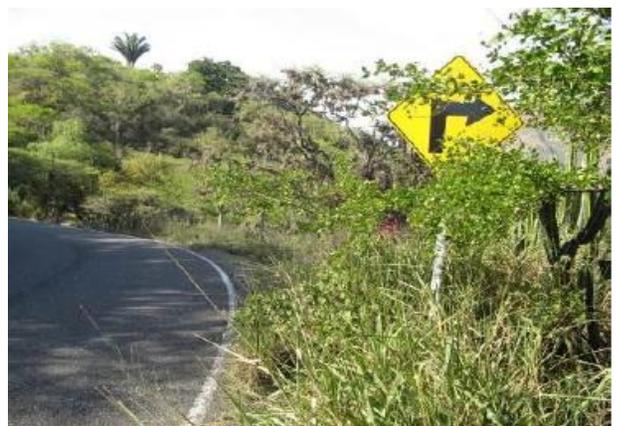
Figura N°37. Estado señalización Vía Soata – Puente Pinzón K2+500 y K3+105

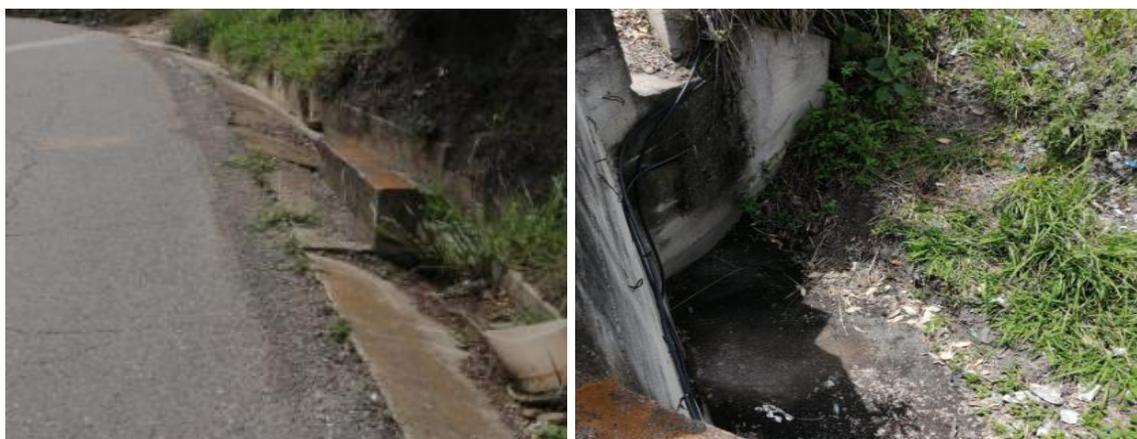
Figura N°38. Estado obras de arte Vía Soata – Puente Pinzón K0+200 y K0+600

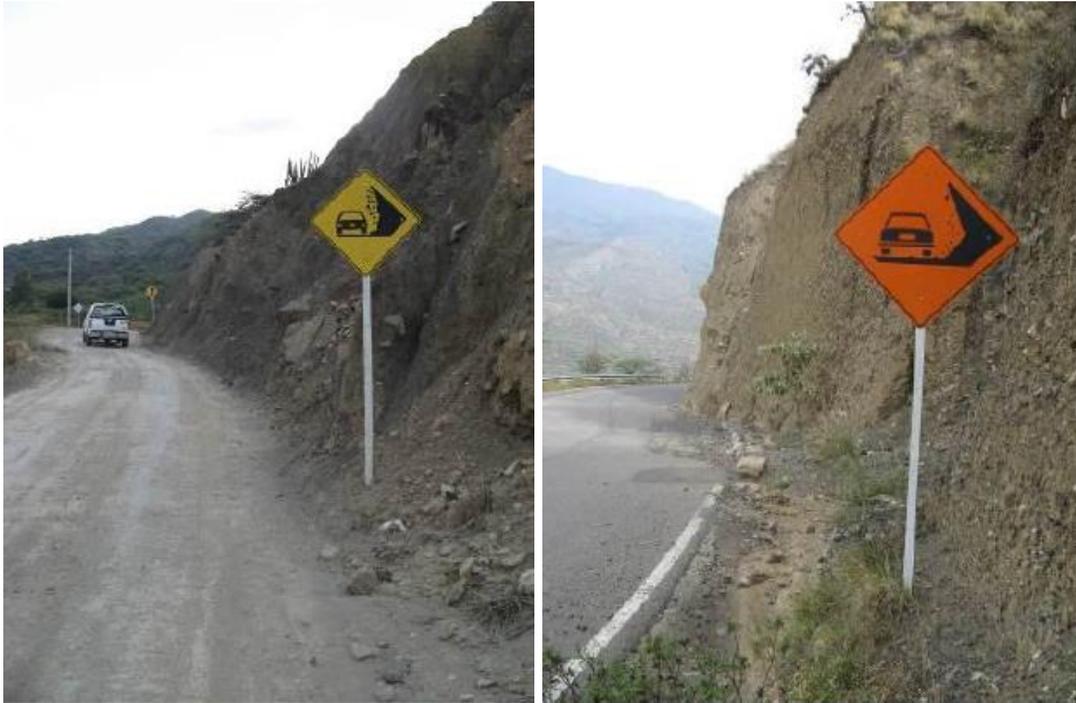
Figura N°40. Zonas inestables vía Soata – Puente Pinzón K2+500 y K3+105

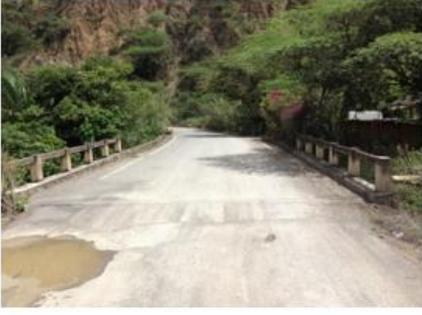
ID.	PR DEL PUENTE			K8 + 804		DIMENSIONES GENERALES (MTS)		
	NOMBRE DEL PUENTE	DOS QUEBRADAS (Q. HONDA)		ESVIAJAMIENTO:	LONGITUD TOTAL - LUZ (m)	7,9	Nº DE LUCES	1
	OBSTACULO QUE SALVA	QUEBRADA HONDA		ANCHO CALZADA:	7,2	ANCHO TABLERO (m)	8,0	GALIBO (m)
	TIPO DEL PUENTE (1)	TRANSVERSAL:	01 LOSA SOBRE VIGAS	LONGITUDINAL:	01 VIGAS SIMPLEMENTE APOYAD	EDAD APROXIMADA DEL PUENTE (en Años):	12 AÑOS	CODIGO:
SUPERFICIE Y EQUIPAMIENTOS	ELEMENTO			ALIFICACION	DAÑOS	FOTOGRAFIAS		
	SUPERFICIE DEL PUENTE Y ACCESOS				2

Tipo (1): 01 ASFALTO					No se observan		
	JUNTAS DE EXPANSION							
	Tipo (1): 02 JUNTAS SELLADAS							
	ANDENES/BORDILLOS				2			
	BARANDAS				3			
	Material (1): 02 CONCRETO							
	ILUMINACION				5	No		
	SEÑALIZACION				4			
DRENAJES				4				
SUBESTRUCTURA	ALETAS/DIMENSIONES APROXIMADAS				4	Fisuras por cortante

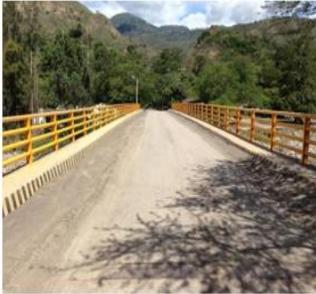
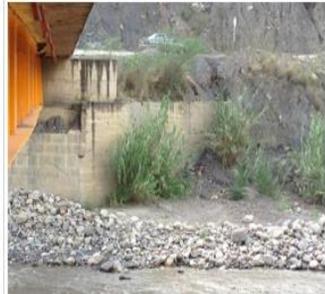
ID	PR DEL PUENTE				DIMENSIONES GENERALES (MYS)			
	HOMBRE DEL PUENTE		K9 + 530		LONGITUD TOTAL - LUZ (m)	60,5	Nº DE LUJOS	1
	OBSTACULO QUE SALVA		RIO CHICAMOCHA		ANCHO TABLERO (m)	7,1	GALIBO (m)	12,0
	TIPO DEL PUENTE (1)	TRANSVERSAL: 04 ARMADURA SUPERIOR	LONGITUDINAL: 02 VIGAS CONTINUAS	ESVIAJAMIENTO:	EDAD APROXIMADA DEL PUENTE (en Años):	8 AÑOS	CODIGO: 55BY12 - 03	
	ELEMENTO			CALIFICACION	DAÑOS	FOTOGRAFIAS		
SUPERFICIE Y EQUIPAMIENTO	SUPERFICIE DEL PUENTE Y ACCESOS				3	Accesos en Afirmado

Tipo (2): 01 ASFALTO							
	JUNTAS DE EXPANSION				4	Trabajo a Compresión		
	Tipo (3): 01 JUNTAS ABIERTAS							
	ANDENES/BORDILLOS (6,5*0,8*0,25)				2			
	BARRANDAS				3	Pérdida por impacto		
	Material (4): 03 METALICA					No		
	ILUMINACION				5			
	SEÑALIZACION				3			
	DRENAJES				2			
SUBESTRUCTURA	ALETAS/DIMENSIONES APROXIMADAS (Según campo libre en el acceso)				2			
	ELEMENTO							
	ENTRADA - IZQUIERDA				15	5	1,2
