This is a repository copy of *Experimental investigation of RC full scale frame strengthened at the joints and columns with fibre reinforced polymers.*

**Πειραματική διερεύνηση της σεισμικής συμπεριφοράς
κτηρίου Ο/Σ ενισχυμένου στους κόμβους και στα
υποστυλώματα με ινοπλισμένα πολυμερή**
Experimental investigation of RC full scale frame strengthened
at the joints and columns with Fibre Reinforced Polymers

ABSTRACT: This paper presents the strengthening procedure of a two storey RC full-scale structure tested on a shaking table. The bare frame, designed by using old European regulations, was subjected to a series of earthquakes until severe damage was caused in the joints. The strengthening strategy aimed to apply a minimal/optimal amount of CFRP sheets onto joints and columns so as to enhance their shear and flexural capacity and to transfer the plastic hinges from columns to beams. Construction details are given to show how joints and columns were strengthened and how the CFRP sheets were anchored on the external and internal joint faces. Two different strengthening methods using orthotropic reinforcement were examined. Some of the experimental results are shown focusing on the

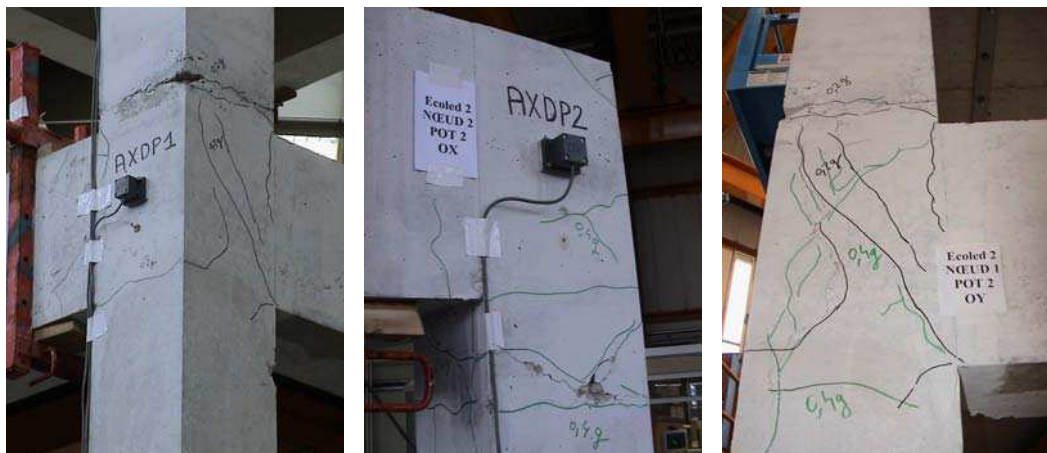
Σχήμα 2. Αριστερα: Μετά τη δόνηση των 0.2 g. Κέντρο και δεξιά: Μετά τα 0.4 g

Η συμπεριφορά του αρχικού κτηρίου μετά τις δύο πρώτες σεισμικές επιταχύνσεις των 0.1 και 0.2 g, ήταν τυπική συμπεριφορά που συναντάται σε κατασκευές οπλισμένου σκυροδέματος μετά από ρηγματώση, αλλά παρέμεινε στην ελαστική περιοχή χωρίς να παρατηρηθούν σοβαρές ζημιές (Σχήμα 2, αριστερά). Όσο η επιτάχυνση αυξανόταν, μεγάλες ρωγμές εμφανίστηκαν και δημιουργήθηκαν ζημιές στους κόμβους ειδικά μετά τη σεισμική δόνηση με MEE των 0.4 g (Σχήμα 2 δεξιά). Στο σχήμα 2 (κέντρο) φαίνονται μεγάλες ρηγματώσεις στο υποστύλωμα κάτω από τον κόμβο, γεγονός που δηλώνει μία όχι πλαστική συμπεριφορά του κτηρίου. Αξίζει

να σημειωθεί ότι το κτήριο σε αυτή την φάση, βρέθηκε σε κοντά στα όρια κατάρρευσης.

Πριν οποιαδήποτε επέμβαση ενίσχυσης στο κτήριο, κρίθηκε αναγκαίο να επιχειρηθεί η επισκευή του κτηρίου, έτσι ώστε να επαναφερθεί η θεωρητική αντοχή του πριν την πρώτη σειρά των σεισμικών δονήσεων. Σε όλες τις μεγάλες ρωγμές, έγιναν ενέσεις εποξειδικής ρητίνης. Όπου η ζημιά ήταν εκτεταμένη, χρησιμοποιήθηκε επισκευαστικό κονίαμα για να γεμίσει τα κενά. Μετά τη στερέωση της ρητίνης και του κονιάματος, οι επιφάνειες λειάνθηκαν και τοποθετήθηκαν τα υφάσματα.

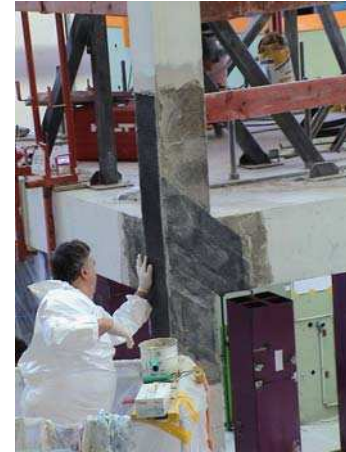
Σχήμα 4. Τοποθέτηση των διαγώνιων υφασμάτων

Μέθοδος ενίσχυσης κόμβων Νο1: Σε αυτή τη μέθοδο, 8 φύλλα ΙΟΠ (πλάτος 200 mm), τοποθετήθηκαν διαγώνια σε κάθε κόμβο (ΙΟΠ άνθρακα, μέγιστης εφελκυστικής αντοχής 1400 MPa, μέτρου ελαστικότητας 105 GPa και πάχους 4.3 mm). Σαν πρώτο βήμα (Σχήματα 3 και 4), τέσσερα φύλλα υφάσματος τοποθετήθηκαν σε γωνία 45 μοιρών και με μήκος αγκύρωσης τα 200 mm. Το δεύτερο βήμα ήταν να τοποθετηθούν άλλα 4 φύλλα υφάσματος άνθρακα, κάθετα στην κατεύθυνση των προηγούμενων φύλλων. Με αυτό τον τρόπο, εξασφαλίζεται ότι ο τελικός ινοπλισμός στον κόμβο θα είναι ορθοτροπικός (δηλαδή θα υπάρχει ίση ποσότητα στην οριζόντια και κατακόρυφη διεύθυνση).

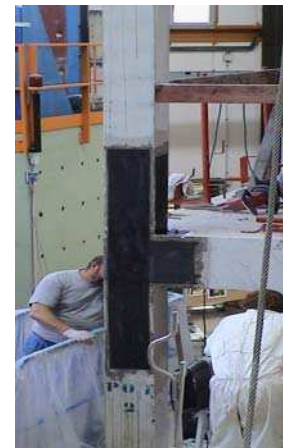
Σχήμα 5. Τοποθέτηση ΙΟΠ σε οριζόντια και κατακόρυφη μορφή

Μέθοδος ενίσχυσης κόμβων Νο2: Στην δεύτερη μέθοδο ενίσχυσης χρησιμοποιήθηκαν ίδια ακριβώς φύλλα ΙΟΠ με την μέθοδο ενίσχυσης Νο 1 επίσης με ορθόγωνη τοποθέτηση των ινών άνθρακα αλλά αυτή την φορά για ευκολία, τα υφάσματα τοποθετήθηκαν στην κατεύθυνση των υποστυλωμάτων και δοκών. Η μέθοδος επιτυγχάνεται τοποθετώντας ένα φύλλο υφάσματος οριζόντια με μήκος

αγκύρωσης 200 mm που εκτίνεται προς και το κέντρο της δοκού και ένα επιπρόσθετο ύφασμα κάθετα στο υπάρχον φύλλο (Σχήματα 5 και 6).

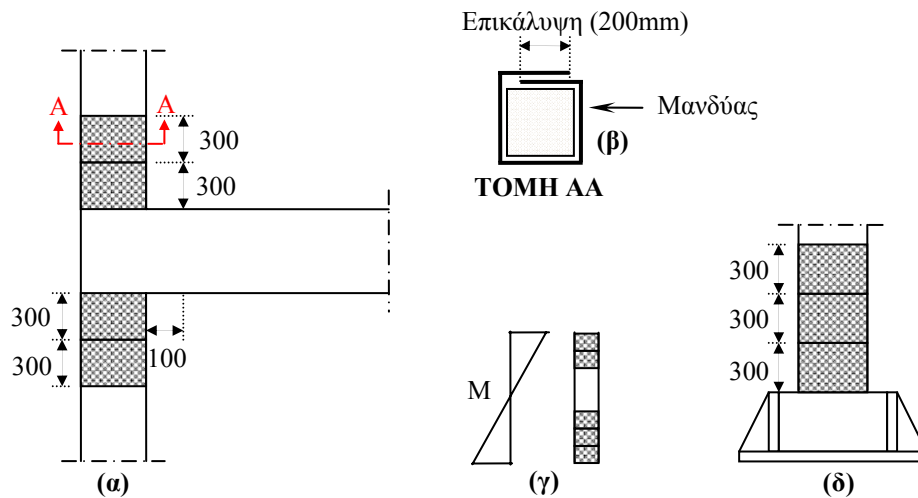
Σχήμα 7. Περίσφιγξη των υποστρωμάτων (Chaudat et al., 2005)

Στα υποστρώματα, μόνο οι ζώνες των πλαστικών αρθρώσεων ενισχύονται με μανδύες από ΙΟΠ άνθρακα μίας στρώσης και ίδιων μηχανικών χαρακτηριστικών με τα ΙΟΠ που χρησιμοποιήθηκαν στους κόμβους, όπως φαίνεται στο σχήμα 7γ. Όπως φαίνεται στα σχήματα 7α και 7δ ότι οι μανδύες των υποστρωμάτων τοποθετήθηκαν σε τμήματα των 300 mm αφού τα υφάσματα ήρθαν σε ρολά πλάτους 300 mm. Το μήκος αγκύρωσης (αλληλοκάλυψης των άκρων των υφασμάτων) των μανδύων ήταν 200 mm και τοποθετήθηκαν πάνω από τα υφάσματα καμπτικής ενίσχυσης που περιγράφονται αμέσως μετά (Σχήμα 7b).

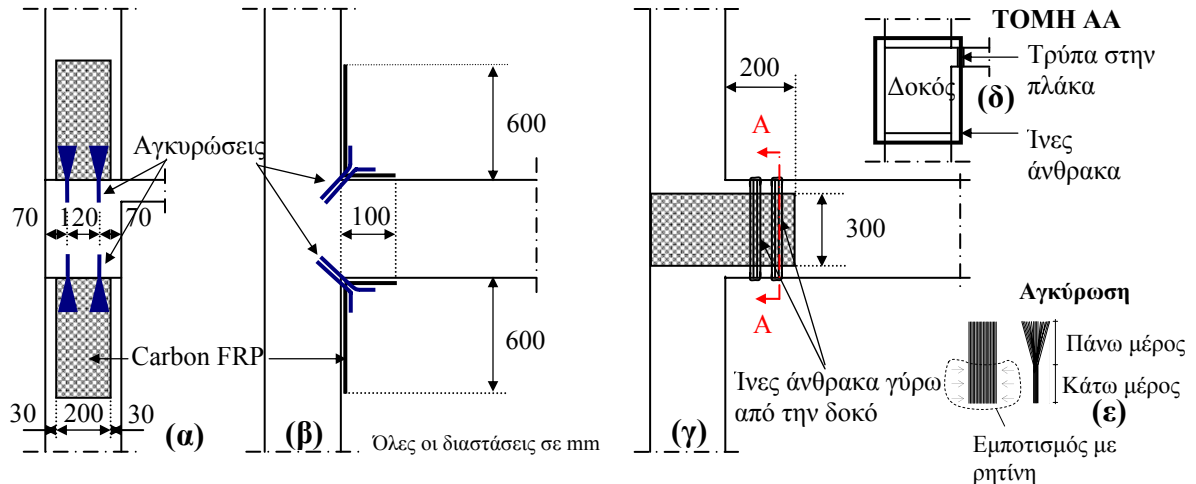
Σχήμα 8. Μέθοδος αγκύρωσης των υφασμάτων στις εσωτερικές πλευρές των κόμβων (Chaudat et al., 2005)

Για να διασφαλιστεί ότι η καμπτική ενίσχυση αγκυρώθηκε επαρκώς, στις εσωτερικές πλευρές χρησιμοποιήθηκε μία τεχνική αγκύρωσης όπως δείχνεται στα σχήματα 8α και 8β. Η αγκύρωση σχεδιάστηκε έτσι ώστε να παρακάμπτεται το πρόβλημα που δημιουργεί η πλάκα του ορόφου. Οι αγκυρώσεις γίναν εξ'ολοκλήρου από ίνες άνθρακα. Η διαδικασία κατασκευής τους ήταν παρόμοια με αυτή που περιγράφεται στην τεχνική αναφορά του Πανεπιστημίου του Missouri-Rolla (Phillis et al., 2005).

Οι αγκυρώσεις αποτελούνται από το κάτω και το πάνω μέρος (σχήμα 8ε). Το κάτω μέρος της αγκύρωσης εμποτίζεται με ρητίνη και τοποθετείται σε έναν πλαστικό σωλήνα που χρησιμοποιείται σαν καλούπι. Μετά από την πάροδο μιάς μέρας, το καλούπι αφαιρείται και το κάτω μέρος της αγκύρωσης έχει σκληρυνθεί και πάρει το σχήμα καρφιού που εύκολα πια μπαίνει σε μία τρύπα ανοιγμένη σε σκυροδέμα. Παρακάτω περιγράφεται η διαδικασία τοποθέτησης των αγκυρώσεων:

Δύο τρύπες ανοίγονται διαγώνια με τρυπάνι στην εσωτερική γωνιά κάθε υποστυλώματος και δοκού και τα κάτω μέρη των αγκυρώσεων τοποθετούνται μέσα σε αυτές και στερεώνονται με την χρήση εποξειδικής ρητίνης. Πριν την τοποθέτηση των κάτω μερών των αγκυρώσεων, είχαν τοποθετηθεί τα υφάσματα που εκτείνονταν 600 μμ κατακόρυφα (υποστύλωμα) και 100 μμ στο οριζόντιο επίπεδο (δοκός). Στο οριζόντιο επίπεδο το ύφασμα εκτείνονταν μόνο 100 μμ, προς αποφυγή παραιτέρω ενίσχυσης της δοκού (Σχήμα 8β).

Για να βελτιωθεί η αγκύρωση των υφασμάτων άνθρακα στο οριζόντιο επίπεδο, δύο τρύπες ανοίχθηκαν (με την χρήση τρυπανιού) στο ιδεατό όριο πλάκας-δοκού και ίνες άνθρακα τοποθετήθηκαν γύρω από τη δοκό, αυξανοντας με αυτό τον τρόπο τη δύναμη της συνάφειας μεταξύ ΙΟΠ και σκυροδέματος (Σχήματα 8γ και 8δ).

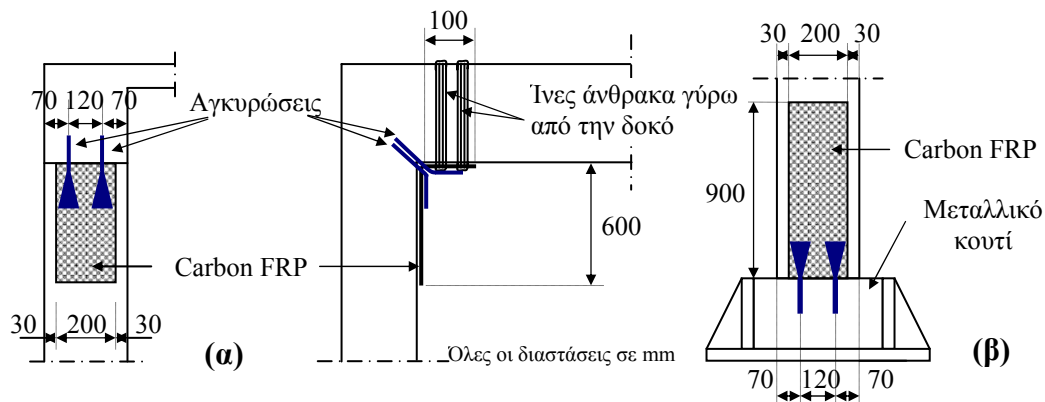
Σχήμα 9. Αγκύρωση των υφασμάτων στους κόμβους του 2^{ου} ορόφου και στα θεμέλια (Chaudat et al., 2005)

Η ίδια διαδικασία ακολουθήθηκε και στους κόμβους του δευτέρου ορόφου του κτηρίου όπως φαίνεται στο σχήμα 9α. Όσον αφορά το κάτω μέρος των

υποστυλωμάτων του πρώτου ορόφου, τα υφάσματα CFRP αγκυρώθηκαν σε 2 τρύπες (για την κάθε πλευρά) που ανοίχθηκαν στο μεταλλικό κουτί που χρησιμοποιήθηκε για να διασφαλιστούν συνθήκες πάκτωσης του κτηρίου πάνω στην σεισμική τράπεζα (σχήμα 9β).
