**UNIVERSIDAD PERUANA LOS ANDES**  
**FACULTAD DE INGENIERÍA**  
**ESCUELA PROFESIONAL DE INGENIERÍA CIVIL**

**INFORME TÉCNICO**  
**TRABAJO DE SUFICIENCIA PROFESIONAL**

**CONTROL DEL NIVEL FREÁTICO SUPERFICIAL  
MEDIANTE EL USO DE MATERIAL GRANULAR EN  
PAVIMENTACIÓN -AV. CULTURA - TRES DE  
DICIEMBRE - CHUPACA**

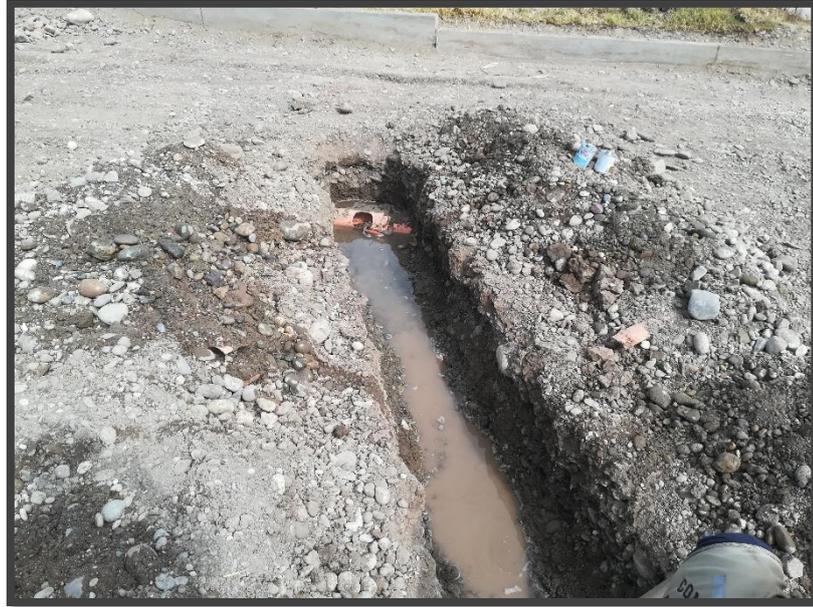
- Las conexiones de agua como de desagüe se encuentran instaladas superficialmente, por lo que la supervisión recomendó profundizarlas para evitar daños al ejecutar las partidas de corte, conformación y compactación de sub rasante, sub base y base. Debido a que las realizaciones de estos trabajos no están contempladas en el expediente técnico se solicita que la entidad en coordinación con los propietarios asuman el costo de los trabajos recomendados para evitar retrasos en la ejecución contractual de la obra.
- Se identificó la existencia de nivel freático en las progresivas 1+300 a la 1+450 estando aproximadamente a 0.60m. del terreno natural, así como también la existencia de

contrapendientes en la vía a construir el cual podría ocasionar acumulaciones de aguas pluviales ya que no existiría zonas a donde poder evacuarlas.

**FIGURA N° 06:** Verificación de nivel freático a 0.60m

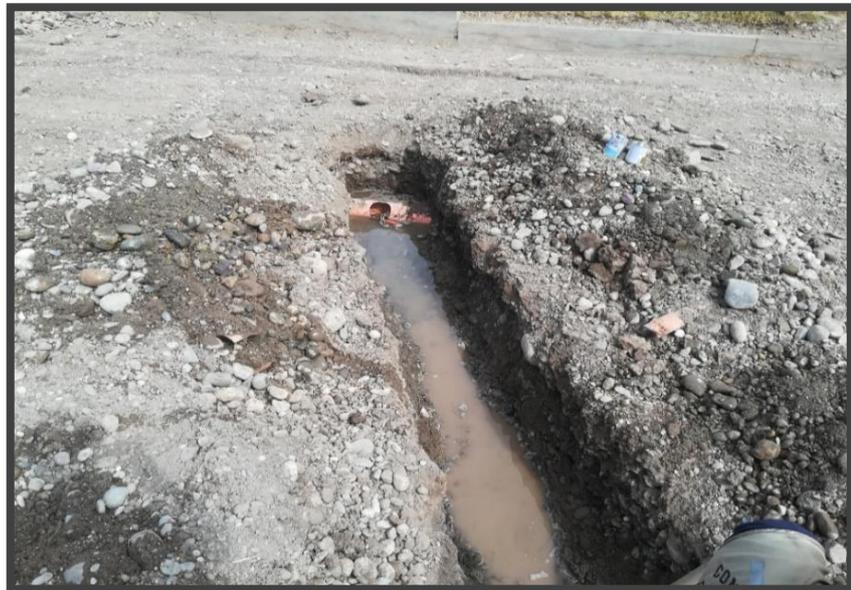
**FIGURA N° 17:** Excavación en conexiones domiciliarias superficiales existentes.

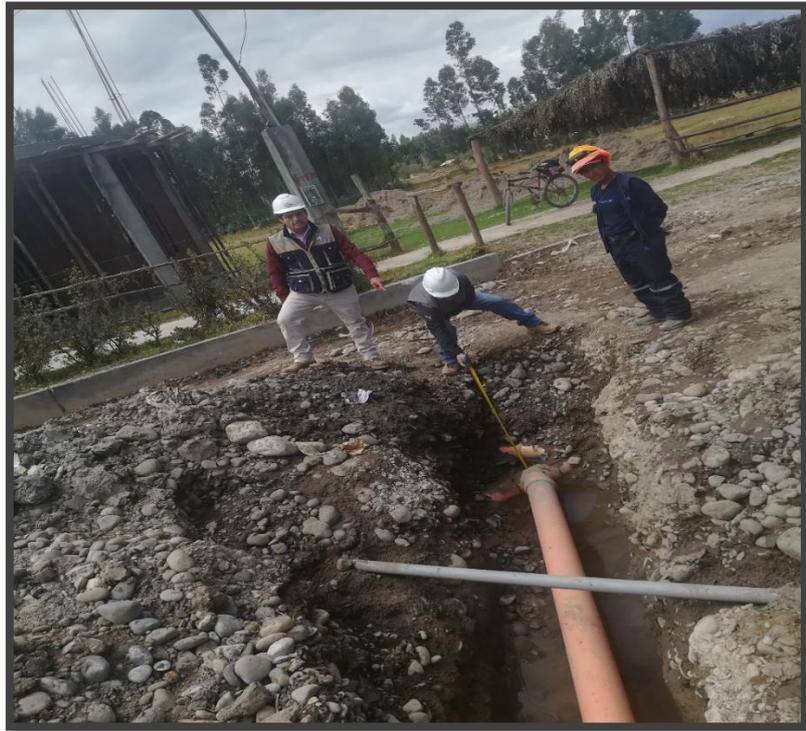
**FIGURA N° 18:** Profundización de conexiones domiciliarias

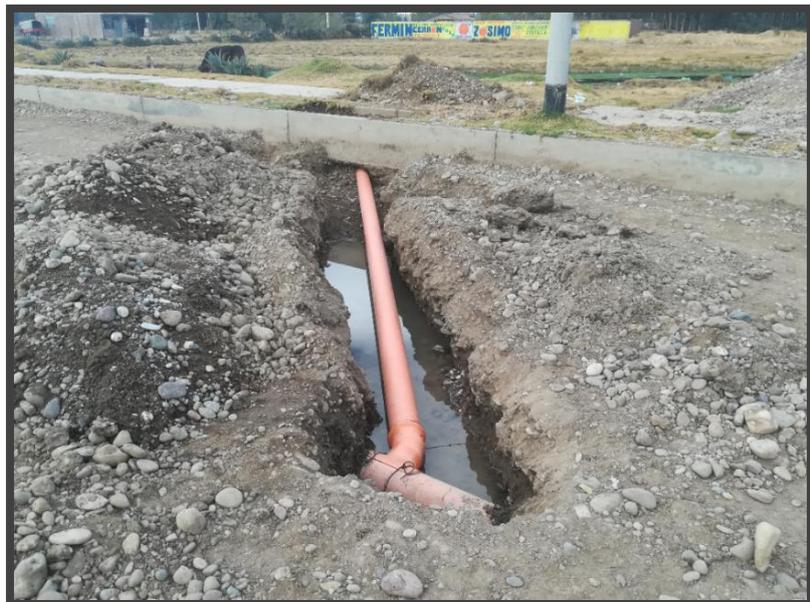
**FIGURA N° 19:** Conexiones domiciliarias con presencia de N.F.S.

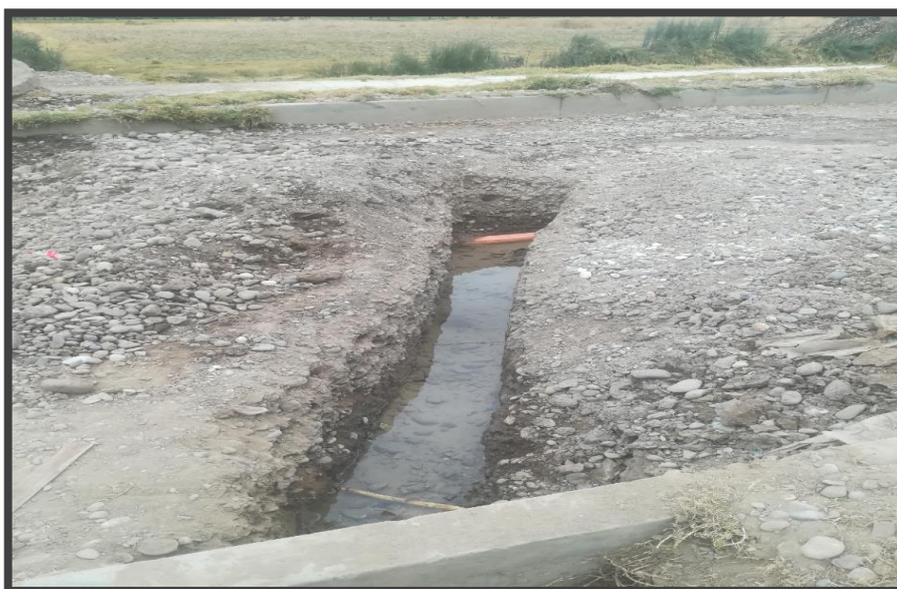
2.- Se realizaron los trabajos de excavación y profundización de zanjas para conexiones domiciliarias, donde se visualizó muestras de humedad permanente en los bordes de la zanja siendo estos superiores al nivel freático, esto se debe a la capilaridad que contiene el suelo ya que al realizar los trabajos de movimiento de tierras (excavación), el suelo de tipo granular que se tiene sufrió alteración del medio, a este sector identificado con muestras de humedad se le denomina como zona de saturación capilar.

**FIGURA N° 20:** Verificación de humedad en paredes de zanja.

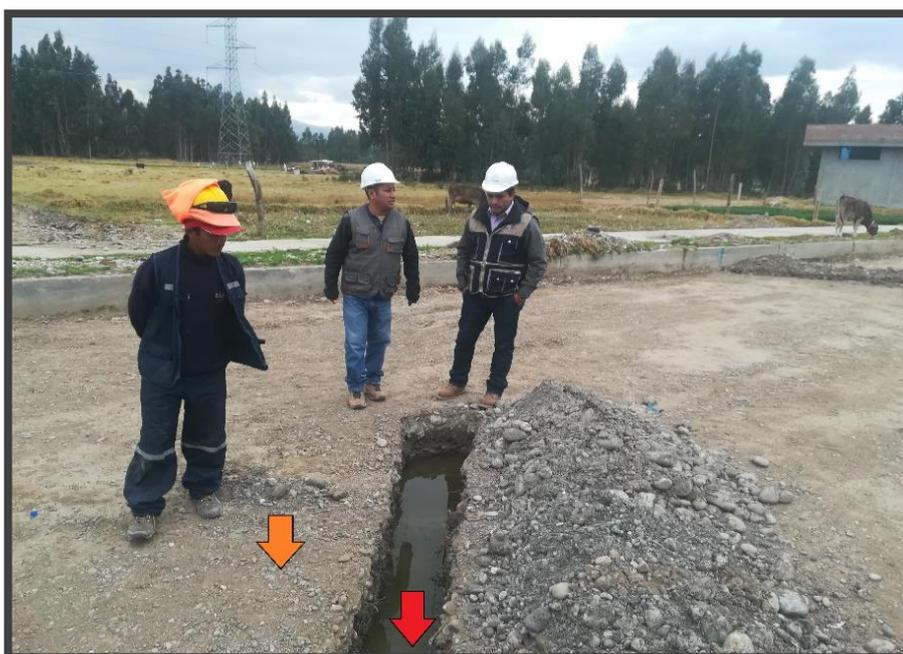
Por lo que tomando en cuenta esta alteración se decide realizar controles para ver la estabilidad del nivel freático, realizando la colocación de una marca al nivel freático existente el cual fue controlado durante los 5 días después de abiertas las zanjas buscando verificar si el nivel asciende o desciende teniendo como resultado que se mantuvo estable esto debido a que en el sector de influencia del nivel freático superficial existe un canal paralelo a la vía a un desnivel menor a donde drena las aguas subterráneas, con la cual se tiene mayor certeza que el nivel freático es estable durante el año ya que se demuestra que las reposiciones de agua subterránea es ligeramente mayor a la reposición natural.

**FIGURA N° 21:** Control de N.F.S. en zanjas abiertas.

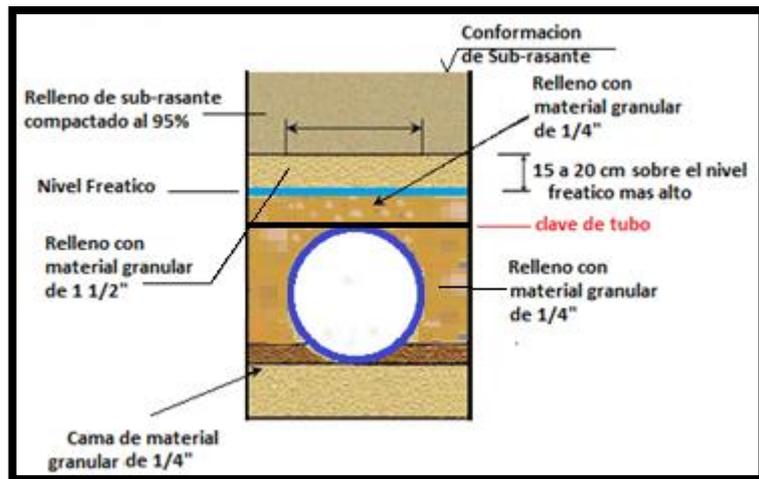
**FIGURA N° 22:** Esquema de relleno en conexiones domiciliarias y red troncal.

El material granular canto rodado de 1 1/2" así como el de 1/4" que se utilizará para la capa drenante debe de cumplir con lo descrito en Las Especificaciones Técnicas Generales de Construcción "Manual de Carreteras EG-2013, así como también en las normas técnicas peruanas, donde clasifican y describe el material granular a utilizar de la siguiente manera:

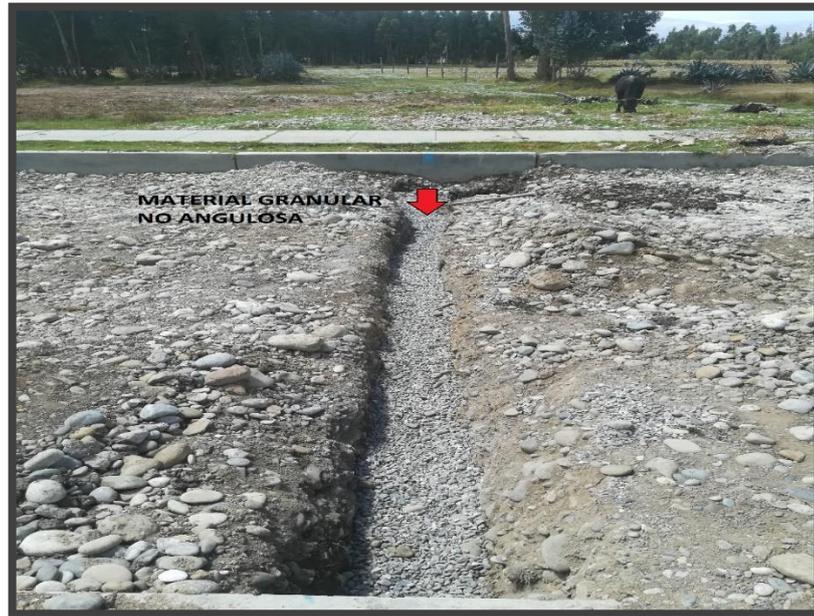
**FIGURA N° 26:** Trabajos de relleno de zanjas con material granular de ¼" a 1 ½" de diámetro.

- 3) El material de relleno desde la clave del tubo hasta el nivel inferior de la capa de la subrasante fue granular de ¼" a 1 ½" de diámetro respectivamente, teniendo especial cuidado en la compactación por capas, por lo que se utilizó herramientas pisón de 15kg, ya que esta capa es quien contrarreste o rompa el

ascenso capilar pero a la vez permita el flujo interno del agua, esta capa tendrá que estar sobre el nivel de referencia más alto de la napa freática del terreno aproximadamente de 15 a 20 cm sobre la misma y siendo una capa anticontaminante a los efectos de romper la capilaridad cuando sobre este se coloque material seleccionado propio para la conformación de la sub rasante.

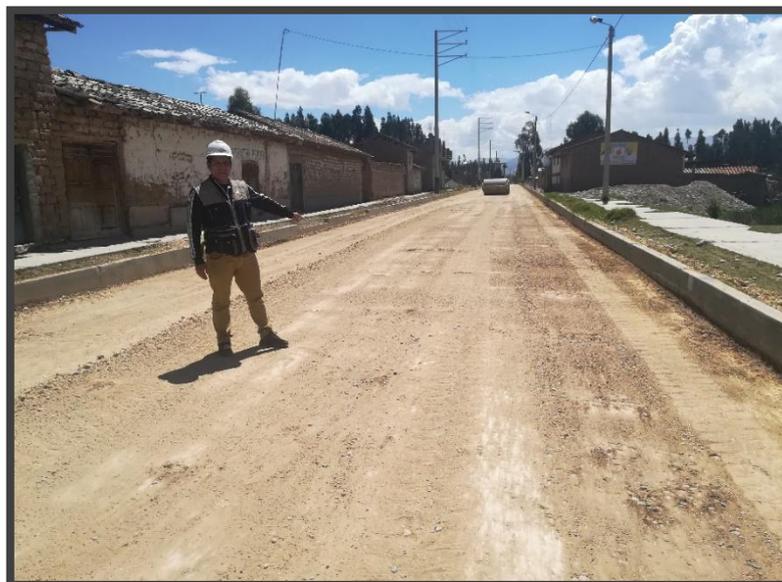
Así mismo habiéndose culminado la conformación con fecha 27/08/2018 se dejó expuesta la plataforma sin realizar ningún tipo de trabajo, pero expuesta al tránsito de volquetes que trasladaban materiales propios de la obra, con la constante verificación del supervisor de obra, quien por un periodo de 4 días visualizo de manera directa la zona tratada.

**FIGURA N° 33:** Plataforma de subrasante conformada.
