Földrengés nyomai a kalotaszegi Magyargyerőmonostor református templomán

Evidence for earthquake damage in the Calvinist church of Mănăstireni (Magyargyerőmonostor, Romania)

KÁZMÉR Miklós¹, KOVÁCS Attila²

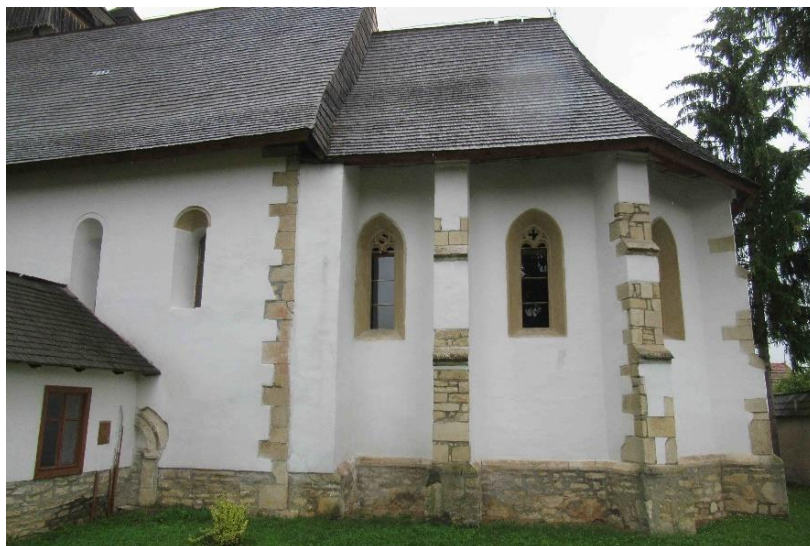
2. ábra

Déli oldal: balra a román hajó köríves ablakokkal, támpillér nélkül. Jobbra a gótikus szentély csúcsíves ablakokkal, köztük támpillérekkel. ADB #3126.

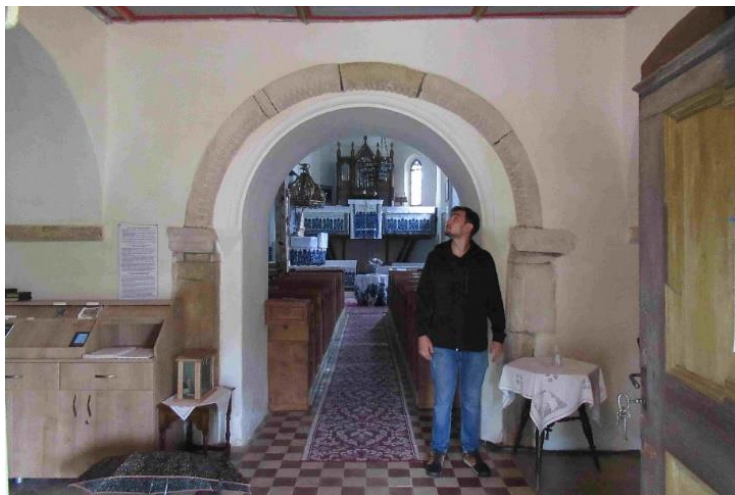
3. ábra

Megrogyott ív. A két torony által közrefogott előcsarnokból a hajóba vezető bejáratot dupla kőkeret szegélyezi. Weisz (2012) szerint ezt – rendetlen összeillesztése alapján – másodlagosan használták fel. Véleményünk szerint ez a fogazott ív eredeti helyén van, azonban a déli torony megsemmisülésekor ez az ív is megrogyott. A két konzol a rázkódások során kismértékben eltávolodott egymástól, és ez elegendő volt ahhoz, hogy az eredetileg pontosan illesztett ívtagok – a fölöttük lévő fallal együtt – lejjebb csússzanak (3. ábra). Közöttük háromszög alakú rés keletkezett, melyet most habarcskitöltés takar (4. ábra). Ez a jelenség az ívek tönkremenetelének tipikus esete [6]. Hasonló módon rogyott meg az előcsarnokot határoló északi boltív; ennek részleteit a vakolat eltakarja.

Az előcsarnokból a hajóba nyíló átjárót keretező, eredetileg félkörös ív megrogyott kőtagjai.
ADB #3052

Kváderköveket átharántoló repedések legalább VII-es intenzitású rengés folyamán keletkeznek. Ívek megrogyása, a zárókő lezökkenése szintén legalább VII-es rengéshez kapcsolódik. A déli torony ledőlése azonban valószínűvé teszi, hogy ez a rengés lényegesen erősebb volt, akár IX-es intenzitás sem elképzelhetetlen. Ezek az értékek az EAE13 archeoszeizmológiai megrázottsági skálából olvashatóak ki [8].

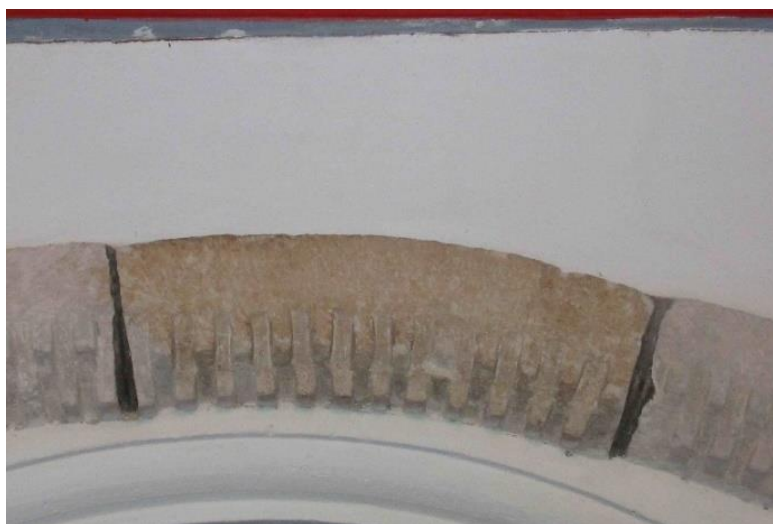
4. ábra

A 3. ábra megrogyott ívének záróköve: a háromszög alakú illesztési hézag jelzi, hogy az ívtag eredetileg magasabb helyzetben volt. ADB #3066.

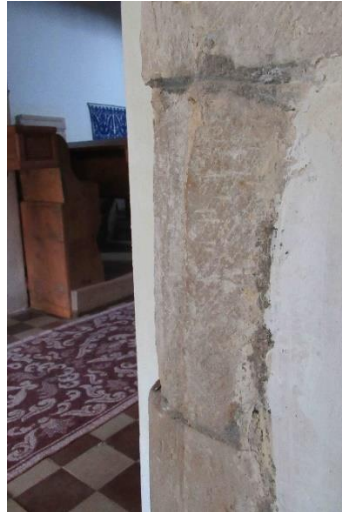
5. ábra

A falsarok felületével párhuzamos törés az előcsarnokokot a hajóval összekötő átjáróban; jellegzetes nyoma a függőleges irányú, ismétlődő ütésnek. ADB #3063

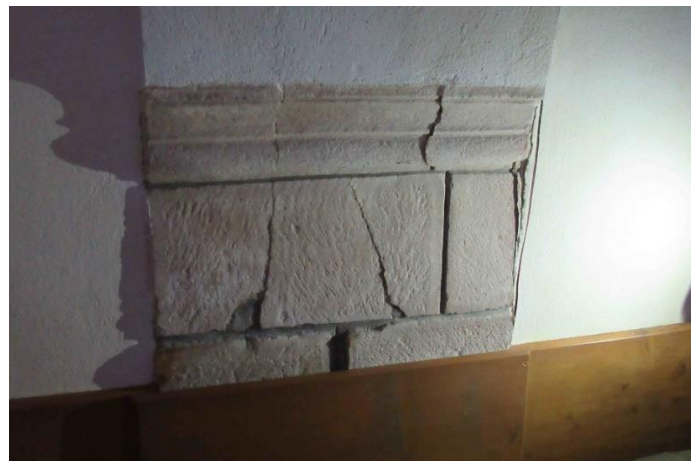
6. ábra

Sérült kváderkövek áthatoló törésekkel. Az övpárkány jobb oldali köve kismértékben elfordult az óramutató járásával ellenkező irányban. Ezt jelzi a súroló fényben fényképezett árnyék az illesztésnél. ADB #3084
