# Hőre lágyuló műszaki műanyag fogaskerekek élettartama

## Lifetime of the engineering thermoplastic gears

ODROBINA Miklós, KERESZTES Róbert Zsolt, KALÁCSKA Gábor

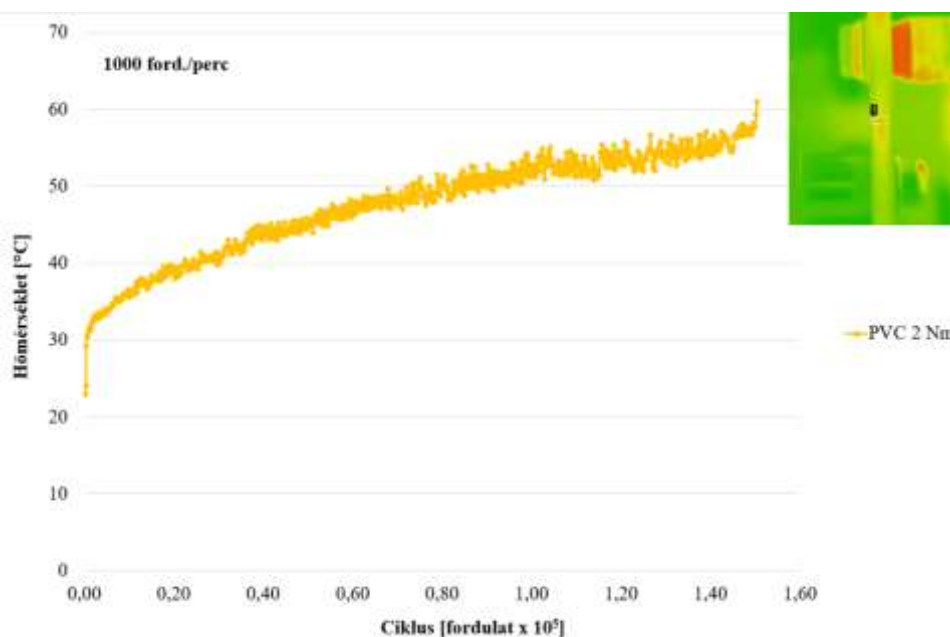
A 2. ábra mutatja a PVC-PVC (2) fogaskerékpár fogfelületi hőmérséklet alakulását a fogtörés pillanatáig. Az indítást követően hirtelen ugrás volt tapasztalható a hőmérséklet alakulásában, majd fokozatosan emelkedett a tönkremenetel pillanatáig. A hőmérsékletváltozás 38 °C, ami igen jelentős, mivel így szobahőmérsékletről indulva a fogaskerék fogfelülete átlépte a 60°C-t, ami a PVC alapanyag alkalmazható maximális hőmérséklete levegőn rövid idejű használat esetén [8]. A fogaskerék hőmérséklet stabilizálódásának hiányából egyértelműen következik, hogy a hőképződés, amit a kapcsolódó felületek súrlódása és az anyag hiszterézise okoz, nagyobb, mint a hőelvonás.

2. ábra. PVC-PVC (2) fogaskerékpár hőmérséklet emelkedése 2 Nm terhelésen

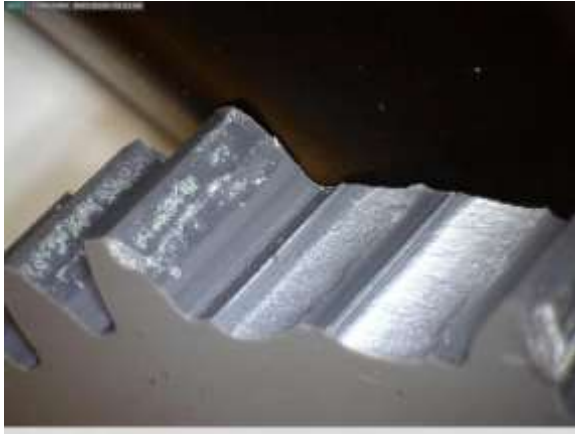
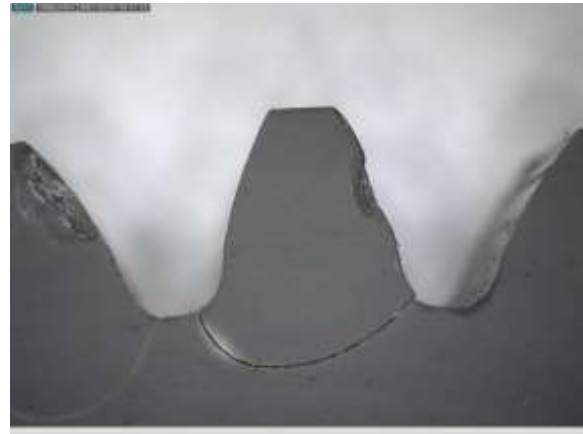
Az erőteljes melegeződés okozta elszíneződés a kapcsolódó fogfelületeken szintén könnyen felismerhető a mikroszkópos felvételeken (3. ábra).

A kopás mértéke szignifikáns, azonban a fogaskerék meghibásodását túlterhelés okozta. Jól látható, hogy a repedés a fog lekerekítésénél indult meg, és tovább terjedt a fogtő mentén, aminek háttérben a túlzott mértékű deformáció és hajlító feszültség áll [9, 10].

3. ábra. Kopott fogfelület, fogtörés (30x nagyítás)
