**CARACTERIZACIÓN MEDIANTE API 653 DEL MECANISMO DE DAÑO POR
CORROSIÓN INTERNA A LA ZONA AFECTADA TÉRMICAMENTE DE LAS
SOLDADURAS A SOLAPE DE LAS LÁMINAS TRANSLAPADAS EN TECHOS DE
TANQUE DE ALMACENAMIENTO DE CRUDO**

**MONOGRAFÍA PARA OBTENER EL TÍTULO DE ESPECIALISTA EN GESTIÓN DE
LA INTEGRIDAD Y CORROSIÓN**

ING. MICHAEL SÁNCHEZ RODRÍGUEZ

**UNIVERSIDAD PEDAGÓGICA Y TECNOLÓGICA DE COLOMBIA
FACULTAD DE INGENIERÍA
ESCUELA DE POSGRADOS
TUNJA
2020**

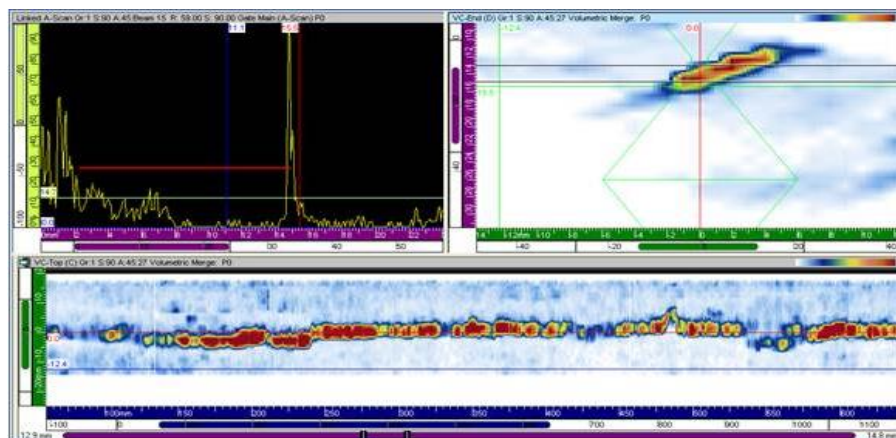
Figura 2. Resultados de inspección mediante PAUT sectorial

Al analizar el ensayo, se observó una baja probabilidad de detección y la medición cuantitativa de la pérdida no fue adecuada. El ensayo Phased array es basado en pulso-eco y amplitudes, y sería necesario realizar varios bloques de calibración con defectos simulados, para encontrar la relación cualitativa entre amplitud y profundidad de la corrosión, en la figura 2 se observa el comportamiento del Phased Array angular en las juntas a solape.

Esta alternativa no es de alta precisión y de lograrse una adecuada configuración del equipo, se obtendrían datos cualitativos y no cuantitativos.

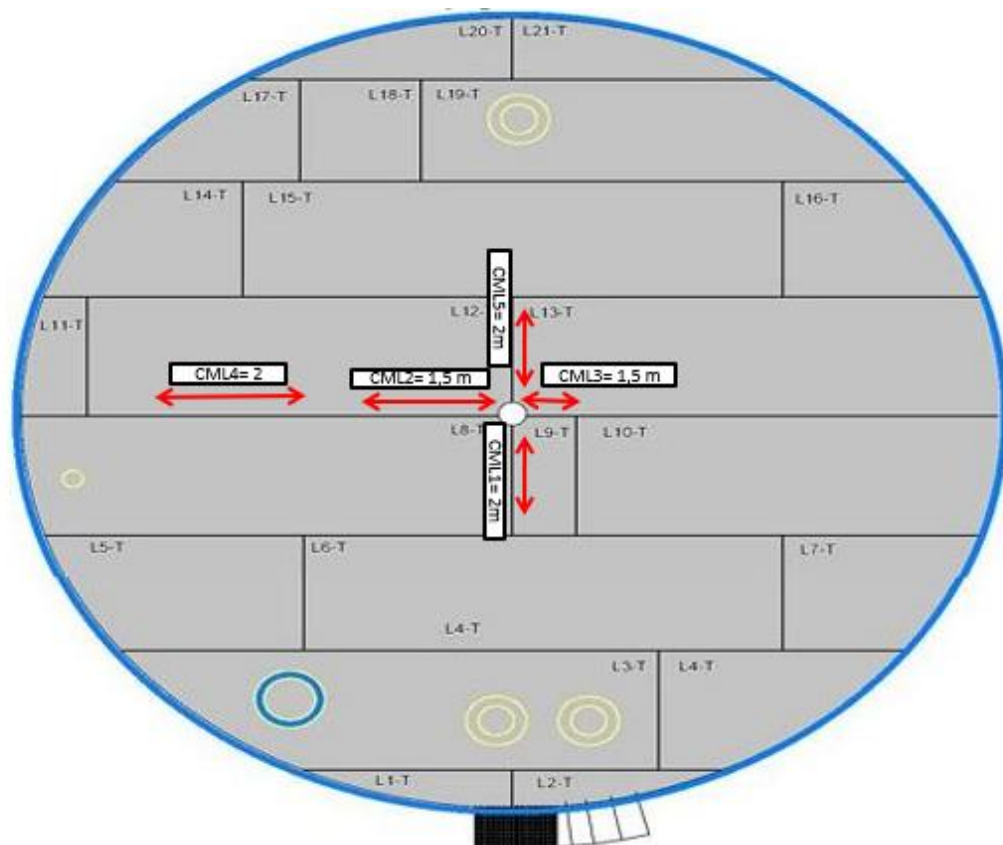
Figura 6. Configuración del techo del tanque e inspecciones realizadas.

Se ejecuta un plan de inspección mediante scan C en octubre del año 2020 solo en el techo del tanque el cual tenía como meta determinar cuantitativamente los mecanismos de corrosión presentes en la zona afectada térmicamente por el calor de las juntas a solape-traslape producto de la unión de las láminas, a continuación, se puede ver la configuración del techo del tanque y las ubicaciones donde se realizaron los barridos:

Los resultados obtenidos están consignados en la tabla 4, refieren a la inspección realizada en octubre de 2020 e incluyen el porcentaje de pérdida de material asumiendo que el espesor nominal de la lámina es 3/16 in (0,1875 in).

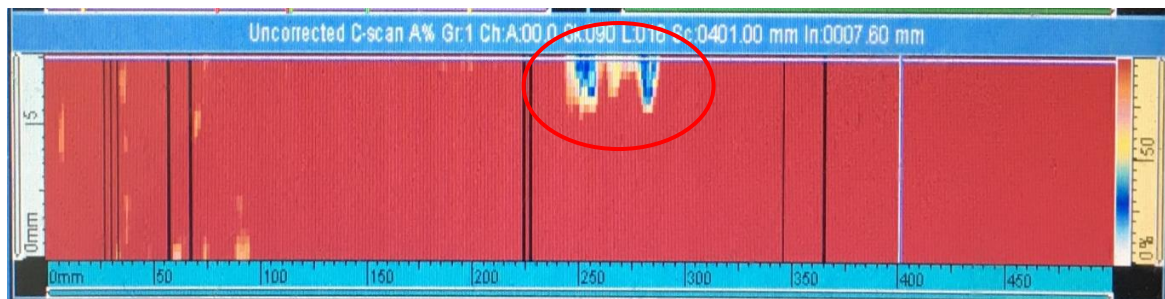
Figura 7. Mapeo de corrosión zona afectada térmicamente.

La figura 7 es la representación C scan del mapeo de corrosión realizado en la lámina L13-T del techo del tanque con el propósito de determinar los mecanismos de daño por pérdida de espesor; señalado en el círculo rojo se observa visualmente la morfología de la corrosión, esta imagen corresponde a un barrido hecho totalmente pegado a la unión soldada por lo que se infiere que la configuración utilizada fue exitosa.

El cambio de láminas de techo se realizó en 2013 debido al alto grado de deterioro por corrosión interna, que se presentó por la formación de gotas de vapor de agua que se condensan en la superficie interna del techo del tanque, producto de temperaturas inferiores al punto de rocío en el interior de este, formando celdas por concentración de oxígeno. En el techo nuevo ya se identificó pérdidas de espesor significativas en las zonas adyacentes a las juntas (zona afectada por el calor), pese a que en el 2013 se realizó la aplicación de recubrimiento interno. Se evidenció un mínimo espesor de 2,52 mm que corresponde a una pérdida de 47% respecto al espesor nominal.

En el mapeo de corrosión realizado a las láminas del techo no se identifica pérdidas significativas en áreas alejadas a las juntas, por lo que se concluye que el recubrimiento interno aplicado en 2013 ya presentó un deterioro prematuro en áreas adyacentes a juntas.

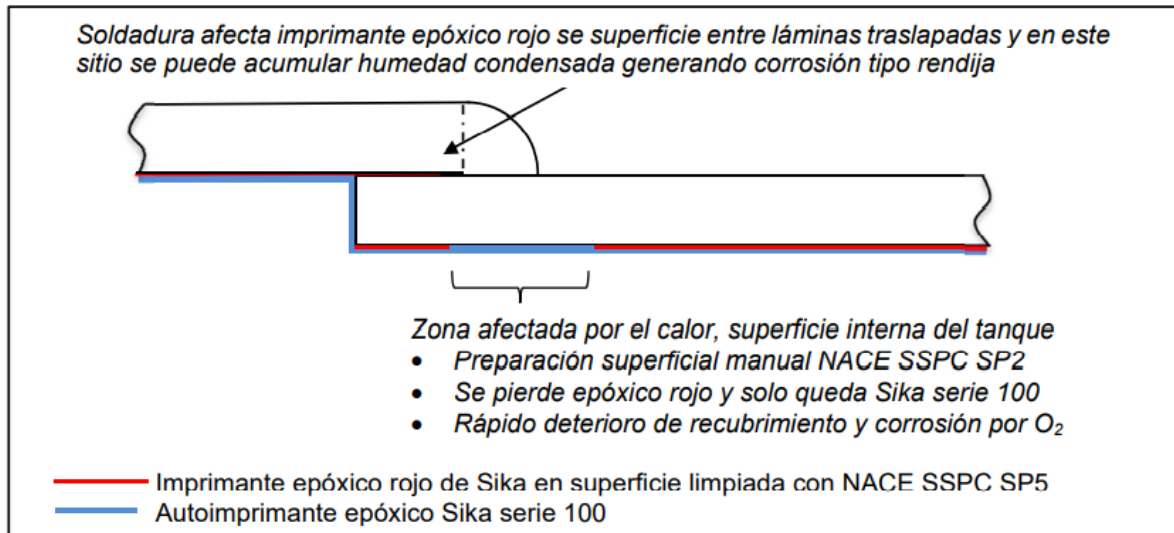
Figura 8. Esquema de recubrimiento en uniones traslapadas del tanque

En el siguiente diagrama se muestra la configuración del recubrimiento en uniones traslapadas y permite entender las razones por las que la corrosión se concentra en zonas afectadas por el calor de juntas.
