NAPELEMEK VIZSGÁLATA PILÓTA NÉLKÜLI LÉGIJÁRMŰRE INTEGRÁLT KOMPAKT HŐKAMERA SEGÍTSÉGÉVEL

MEASUREMENTS ON SOLAR PANELS WITH DRONE MOUNTED COMPACT THERMAL CAMERA

Kun Krisztián^{1*}, Léder Dávid¹

¹ Innovatív Járművek és Anyagok Tanszék, GAMF Műszaki és Informatikai Kar, Neumann János Egyetem,
Magyarország

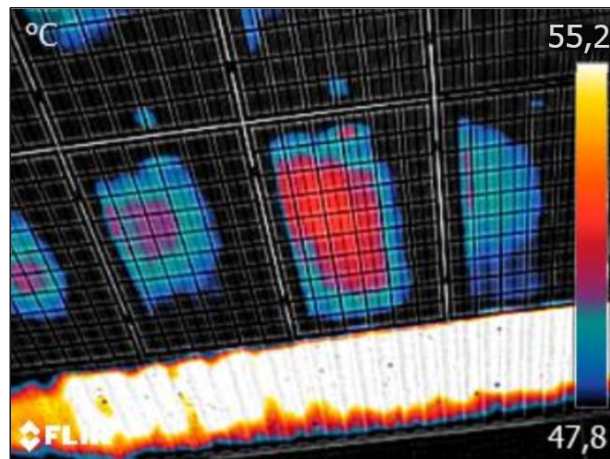
9. ábra. A hibás „B8” jelű panelről készült hőfelvétel „Lava” színskálával

A hőfelvételtől tisztán kivehető a hiba kiterjedése, melyről későbbi vizsgálat alkalmával kiderült, hogy egy fólia réteg elválás. Ennek következtében romlott a panel hatásfoka, így generálva magasabb hőmérsékleti adatokat.
