**Diagnóstico Patológico y propuesta de rehabilitación de  
viviendas en Buenos Aires, sectores Norte y Sur, Trujillo**

TESIS PARA OBTENER EL TÍTULO PROFESIONAL DE:

TRUJILLO - PERÚ

2020

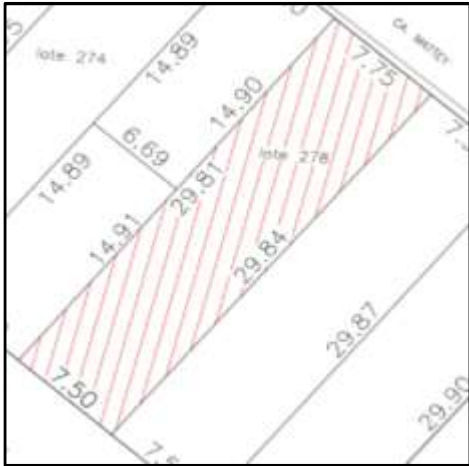
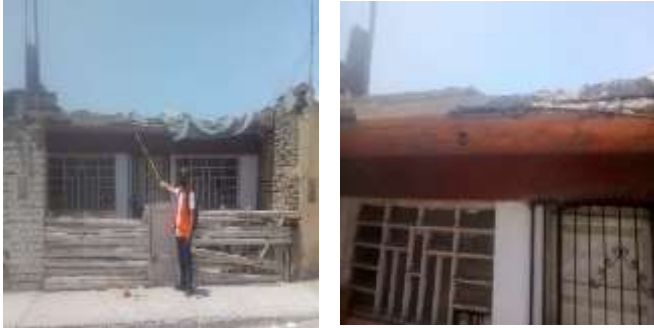
<b>Comentarios / observación :</b>							
El daño en la vivienda es grave sobretodo en la losa aligerada por lo que requiere demolición.

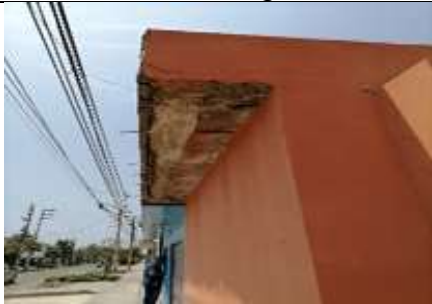
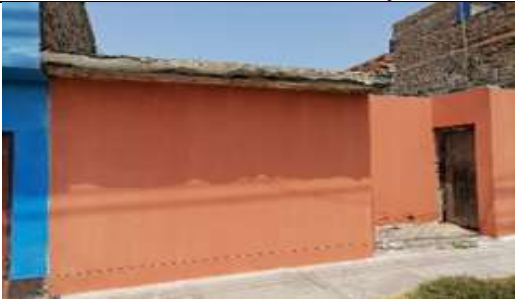
<i>Descripción:</i>	Rajadura a lo largo de la viga
<i>Posibles causas:</i>	Mal cálculos estructural de la viga.
<i>Pronóstico</i>	debilidad de resistencia de la viga
<i>Tratamiento:</i>	<ul style="list-style-type: none"> <li>• Apuntalar la viga a 1.1 metros del mal estado de la viga</li> <li>• Retirar manual con comba y cincel del área dañada, hasta alcanzar la altura un poco más de acero.</li> <li>• Aplicar una porción de SikaRep (Mortero de reparación del hormigón) en el siguiente proceso.</li> <li>• Agregar de la superficie a rellenar evitando las hendiduras de agua que pueden perder la eficacia del producto, la superficie debe estar limpia para mejorar el curado.</li> <li>• Mezclar (por 25kilos de SikaRep 5 litros de agua) y batir a mano hasta conseguir una mezcla uniforme.</li> <li>• Aplicar una capa de 2cm sobre el área afectada, la aplicación puede ser con badilejo.</li> <li>• Encofrar la viga de concreto de la parte afectada.</li> <li>• Desencofrar a los siete días.</li> <li>• Reposición del acabado.</li> </ul>
