ESCUELA PROFESIONAL DE INGENIERÍA CIVIL

**Identificación y evaluación de patologías en la institución
educativa pública Nuestra Señora de la Asunción, Zúñiga,
Cañete, 2020**

TESIS PARA OBTENER EL TÍTULO PROFESIONAL DE
Ingeniero Civil

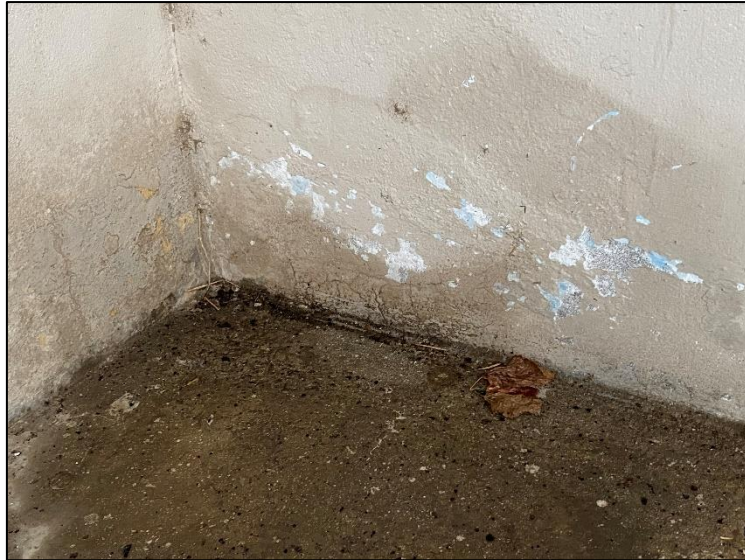
Figura 3: Humedad en parte inferior de muro
Fuente: Elaboración propia.

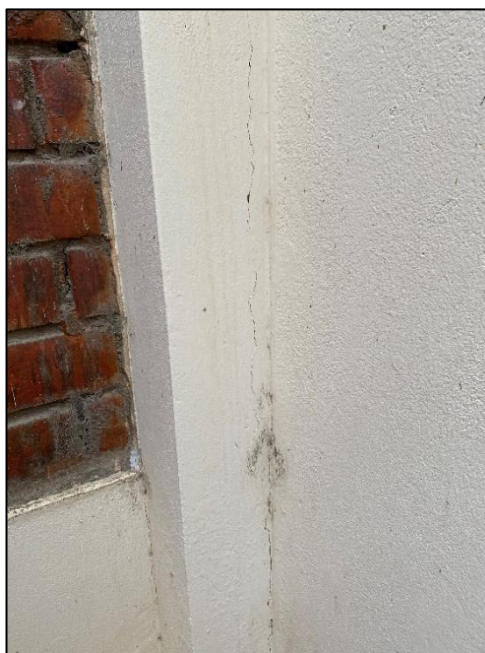
Figura 8: Fisura en columna.

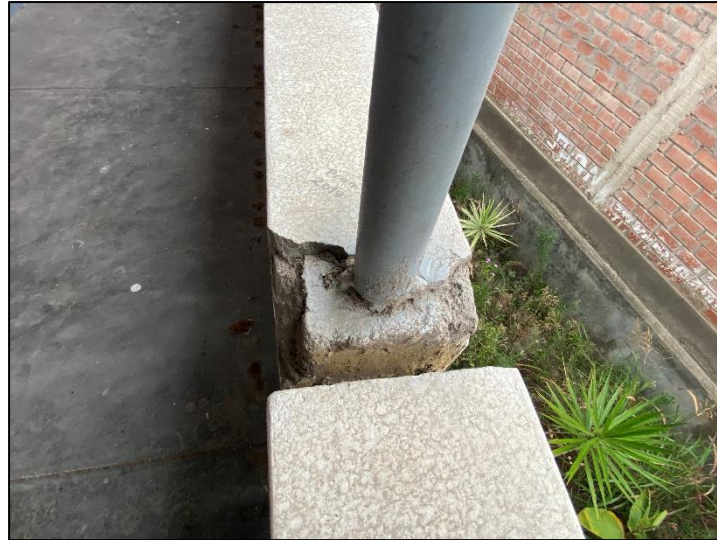
Figura 9: Desprendimiento de material en parapeto.
Fuente: Elaboración propia.

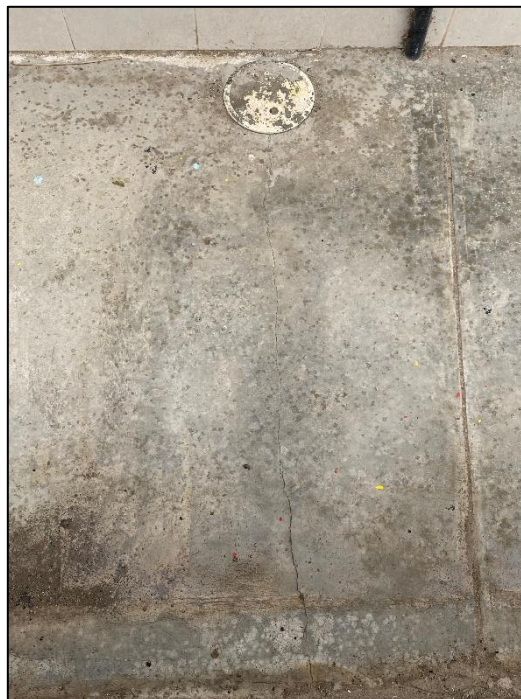
Figura 10: Erosión mecánica en pavimento de concreto.
Fuente: Elaboración propia.

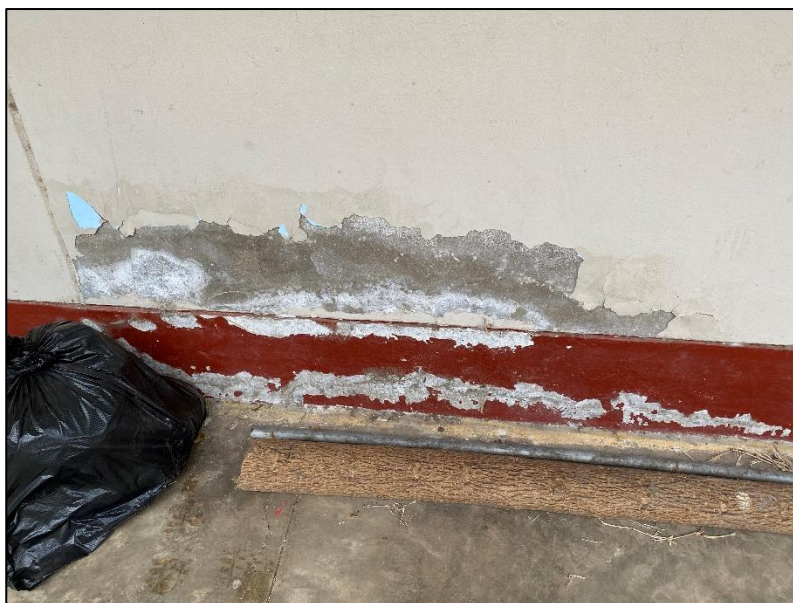
Figura 11: Eflorescencia en parte inferior de muro.
Fuente: Elaboración propia.

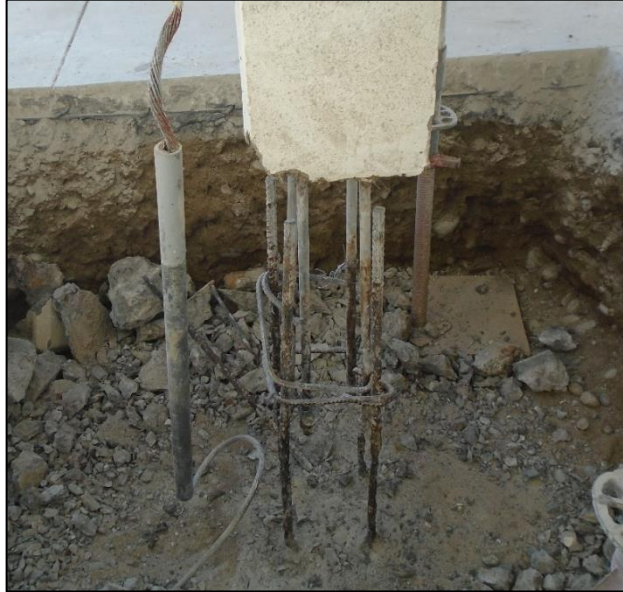
Figura 12: Oxido y corrosión en pedestal.
Fuente: Elaboración propia.

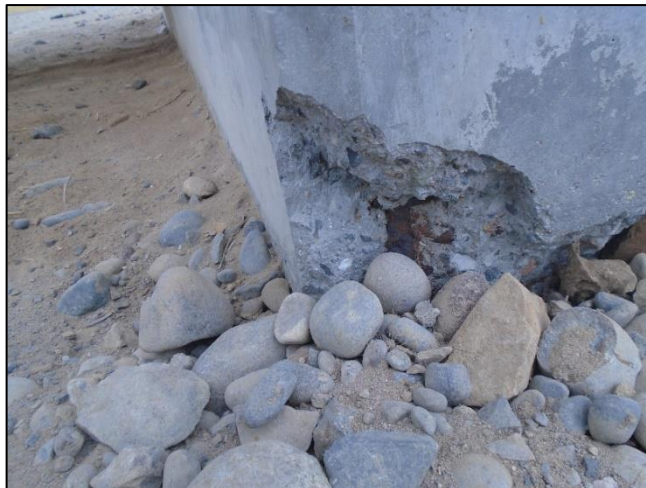
Figura 13: Erosión química en pedestal.
Fuente: Elaboración propia.

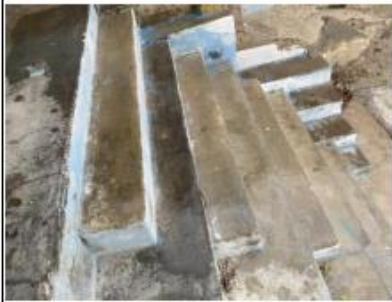
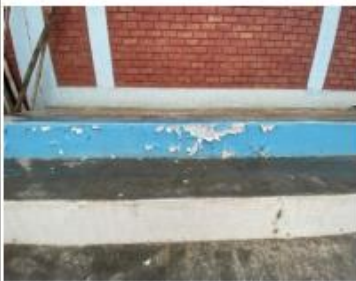
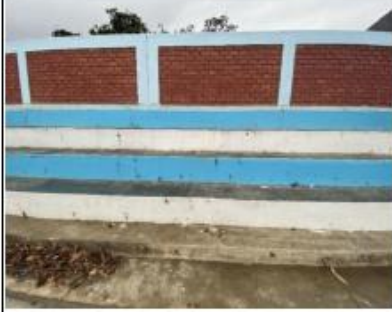
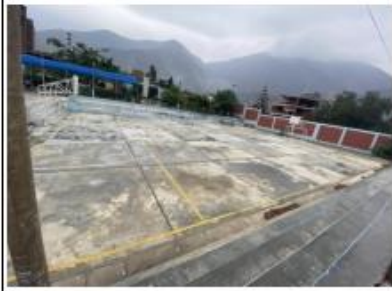
La estructura de la losa deportiva, es uno de los mas antiguos, ya que de acuerdo a las investigaciones, su construcción se realizó por los años 1995, por ello, se le ha realizado diferentes reparaciones.
Debido a que es una de las estructuras mas antiguas de la institución educativa, presenta las siguientes lesiones:
Las gradas de las tribunas de los tres lados de la losa deportiva presenta: humedades, eflorescencia, escamas, fisuras, grietas, erosiones mecánicas, abrasión, manchas.
La losa deportiva, como se aprecia en las figuras 7 y 11, presenta desgaste, es decir, las lesiones de erosiones mecánicas y abrasión, así como también se observa fisuras.

COMENTARIOS: 1. Rajadura transversal en la tribuna. 2. Fisuras en escalera de la tribuna. 3. Fisuras y rajaduras en todo el largo de la tribuna. 4. Eflorescencia, humedad en tribuna. 5. Rajadura transversal a la longitud de la tribuna. 6. Abrasión en tribuna. 7. Abrasión, desgaste, erosión mecánica en la losa deportiva. 8. Humedad, suciedad, manchas en las tribunas. 9. Abrasión y fisuras en la losa deportiva. 10. Rajadura, fisura, abrasión en tribuna posterior al arco. 11. Vista general del estado actual de la losa deportiva.			
10	11

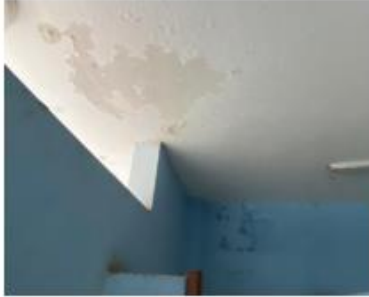
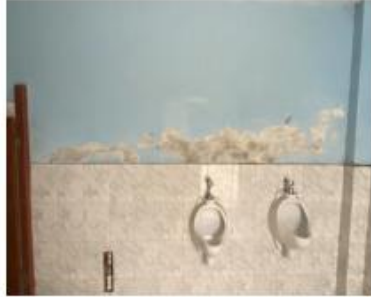
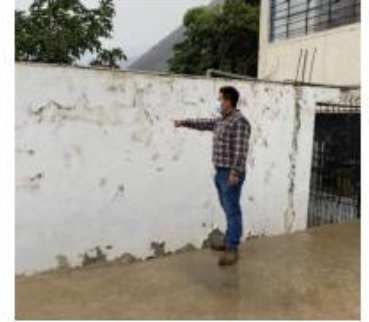
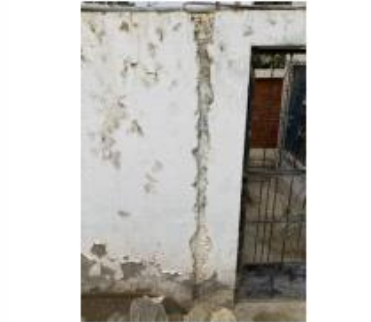
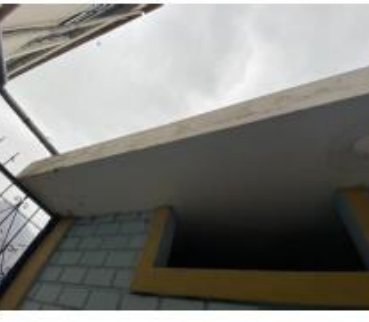
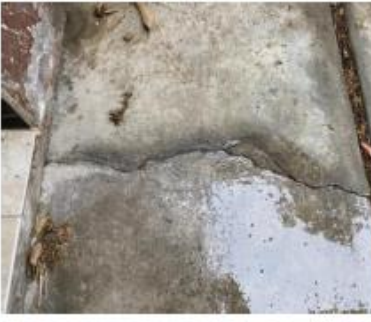
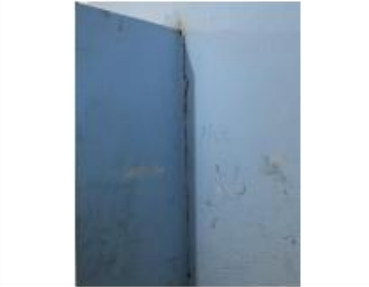
COMENTARIOS: 1. Manchas y delaminación del tarrajeo de la columna. 2. Presencia de humedad en la losa aligerada. 3. Humedad, eflorescencia y delaminación de muro en baño. 4. Suciedad y grieta diagonal en muro de baño. 5. Suciedad, manchas, humedad y eflorescencia del muro exterior del baño. 6. Desprendimiento, pérdida del material, fruto del mal sistema de drenaje pluvial. 7. Delaminación, desprendimiento y mal proceso constructivo en la junta de dilatación. 8. Humedad, manchas y grietas en la losa aligerada del alero. 9. Rajadura en el piso de la parte exterior del baño. 10. Manchas y humedad en zona cerca a la llave general eléctricas del baño. 11. Mal proceso constructivo en vértice de muros.				
10	11

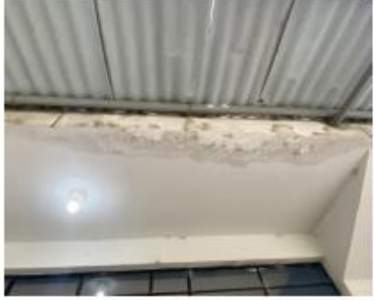
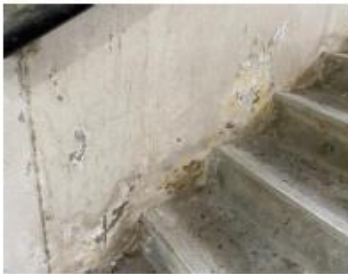
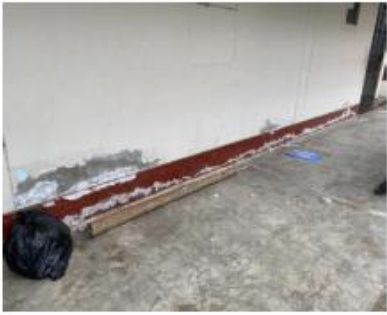
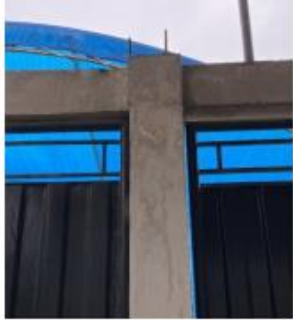
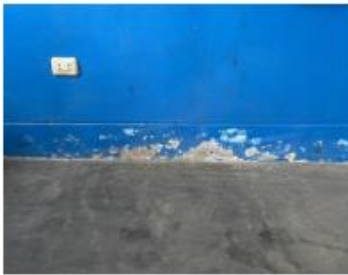
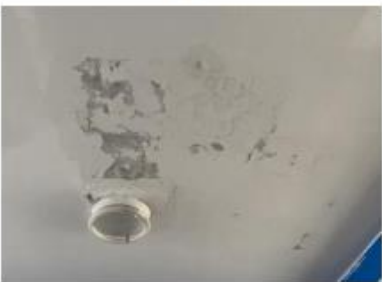
COMENTARIOS: 1. Desprendimiento y pérdida de material en junta de dilatación (columna - muro). 2. Vista general del pasadizo del segundo nivel. 3. Losa aligerada del alero con humedad en toda su longitud. 4. Humedad, eflorescencia, delaminación, erosión mecánica y abrasión en escalera. 5. Humedad, eflorescencia, delaminación en parte inferior de muro del primer nivel. 6. Humedad, exposición de acero en columna. 7. Humedad y delaminación en muro del segundo nivel. 8. Desprendimiento de material en columna. 9. Fisura longitud en columna del segundo nivel. 10. Mal procedimiento constructivo en instalación sanitaria de laboratorio. 11. Humedad, eflorescencia y delaminación en losa aligerada.			
10	11

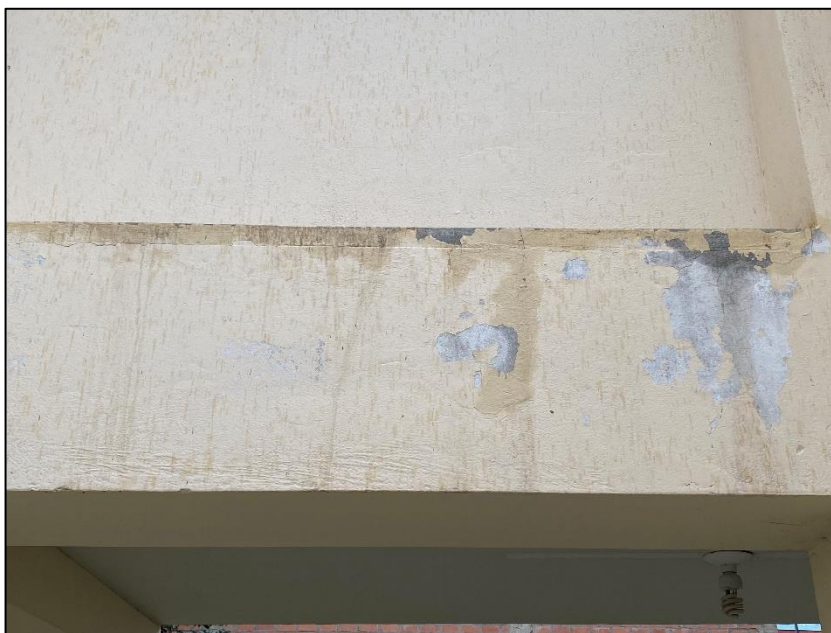
Causada por la propia acción de la lluvia, así como también el mal drenaje pluvial con el que cuenta la institución educativa. Se eliminará la capa expuesta o la zona con humedad a través de un cepillo de púas o utilizar un limpiador químico (ácido muriático) 1 parte en 20 partes de agua, aplicar para eliminar toda la zona con humedad o eflorescencia, luego limpiar con agua y aplicar el revestimiento mezclado con el aditivo impermeabilizante.

Figura 16: Humedad y eflorescencia.
Fuente: Elaboración propia.

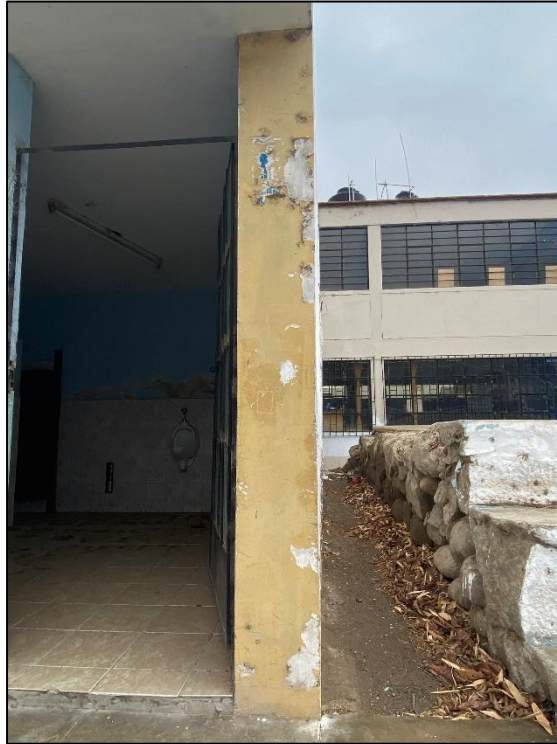
Figura 17: Manchas en columna.
Fuente: Elaboración propia.

Para este caso se debe realizar la limpieza de toda la estructura, con agua limpia proyectada a presión y jabón para extraer los depósitos de partículas adheridas a los poros de las estructuras, luego se aplicará la pintura correspondiente a la estructura.

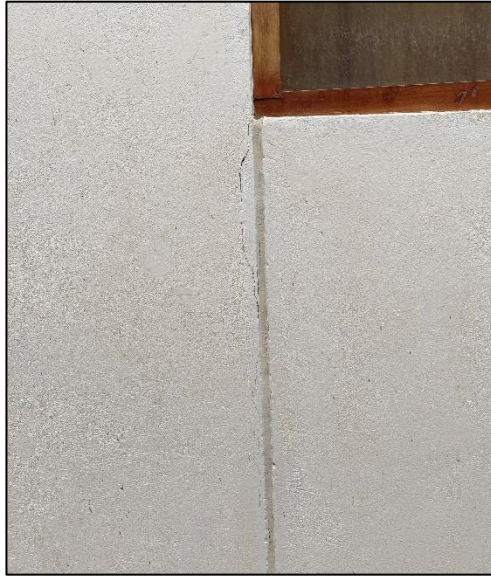
Figura 18: Fisura en junta de dilatación.
Fuente: Elaboración propia.

La intervención para este tipo de patología será: agrandar unos milímetros más la fisura, quitar todo polvo y resto de particular que se encuentran dentro de la fisura, dejar secar para posteriormente calafatear un aditivo sellador para fisuras, luego pasar una lija suave, para después culminar con la pintura similar a la estructura existente.

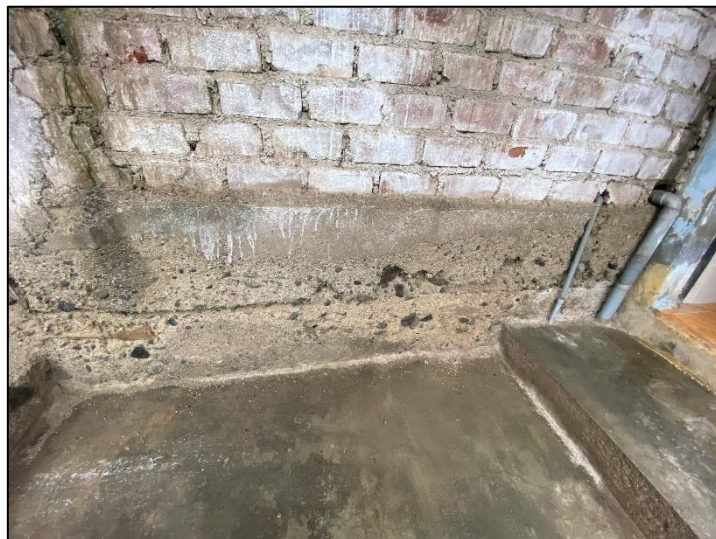
Esto se debe por factores como la antigüedad de la estructura. La forma de intervención es la siguiente: se deberá picar hasta encontrar el concreto rígido, luego se procede a limpiar toda la superficie sin que queden partículas sueltas, posteriormente se aplicará con una brocha el aditivo que una el concreto nuevo con el concreto endurecido, esperar mínimo media hora para que se pueda aplicar el nuevo concreto fresco, el cual será de la misma capacidad dependiendo de la estructura que se esté reparando, se procede a realizar la curación con agua potable por 7 días o aditivo.

Figura 19: Envejecimiento de estructura.
Fuente: Elaboración propia.

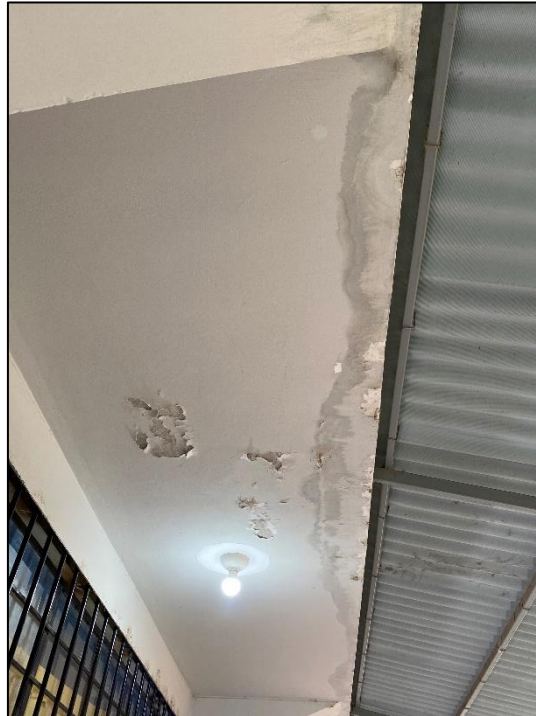
Figura 20: Humedad en losa aligerada de alero.
Fuente: Elaboración propia.

En el caso de las zonas donde las losas aligeradas ocurren filtraciones por diversos motivos (desnivel, mal fraguado, cangrejas, entre otros), comenzar con la limpieza general de toda la superficie con agua potable, luego realizar el procedimiento c) de reparación de las fisuras, luego el procedimiento a) sobre la humedad y las eflorescencias, y otras que conciernen de acuerdo al caso, para posteriormente aplicar un aditivo impermeabilizante en toda el área donde ocurra las filtraciones.
