**La sculpture romaine en Occident
Nouveaux regards. Actes des Rencontres autour de la sculpture
romaine 2012**

Restauration d'un bronze antique : un travail d'Hercule

Dominique Robcis, Marc Aucouturier, Yvan Coquinot et Jean Marsac

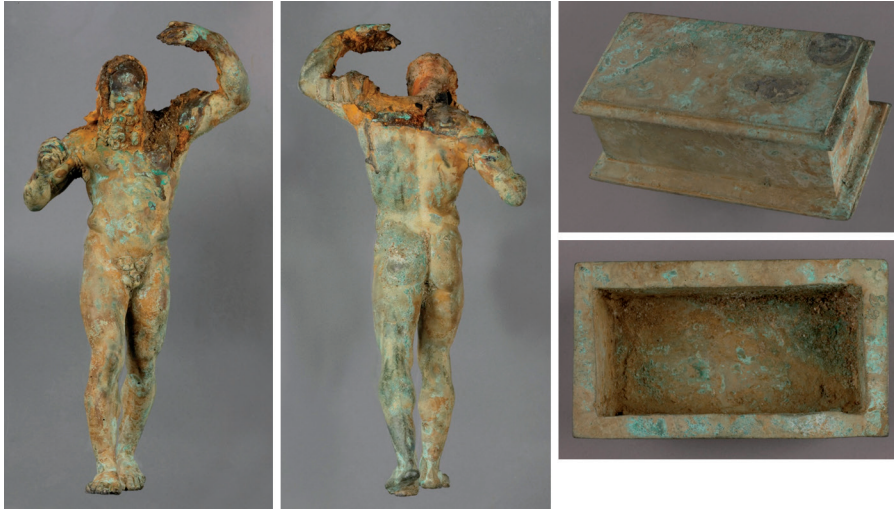
Sur le plan des problématiques d'étude technologique, dans la suite de la communication d'Aurélia Azema et de Benoit Mille portant sur les techniques de soudage des bronzes antiques, on peut s'interroger pour savoir si elle relève du domaine de la statuette ou de la grande statue. En effet, comme nous le verrons, l'iconographie évoque sans aucun doute la reprise d'un modèle monumental, mais avec des dimensions modestes : l'œuvre mesure environ 32 cm de haut et pèse près de 3 kg. Le socle a une masse de 1,6 kg pour une hauteur de 7,5 cm, une longueur de 18 cm et une largeur de 10 cm (fig. 1).

Fig. 1. L'œuvre et socle, vue générale de face et de dos avant restauration (A. Chauvet, C2RMF).

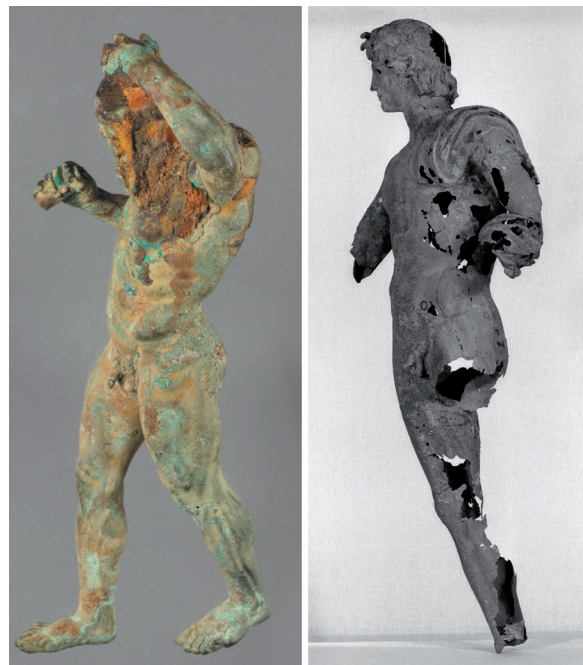
d'enfouissement a été particulièrement favorable, il suffit de comparer son aspect avec celui de l'Ephèbe d'Agde lors de sa découverte pour s'en convaincre (fig. 2). Les pertes de matières sont minimales et il n'y a pratiquement pas de lessivage. Toutefois, on remarque des particularités au niveau de la partie supérieure du personnage.

Fig. 2. Hercule et l'Ephèbe d'Agde avant restauration, vue générale de profil (A. Chauvet, C2RMF-C2RMF).

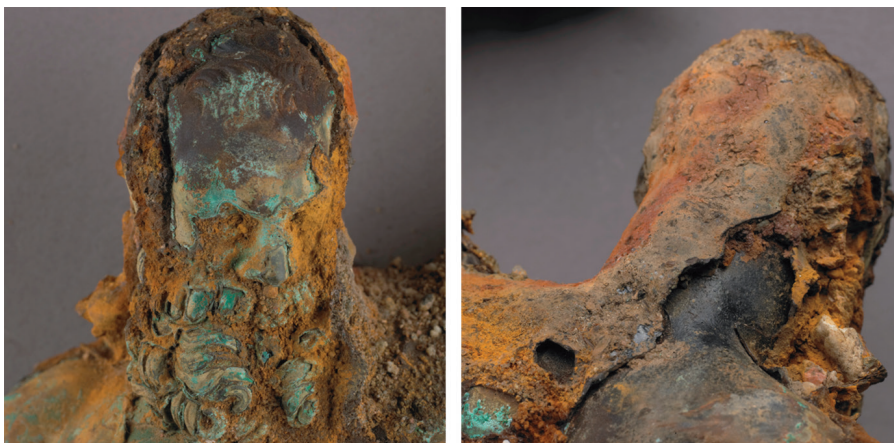
Une gangue de produits de corrosion du fer recouvre une large part de la tête et du cou. On peut supposer qu'un élément en fer à proximité s'est décomposé, et les produits de corrosion ainsi formés se sont retrouvés piégés par l'animal que le personnage portait sur l'épaule ainsi que par les plis de la léonté. Cette gangue a permis en grande partie de préserver l'épiderme à ce niveau (fig. 3).

Fig. 3. Hercule, détail : la gangue de produits de corrosion au niveau du visage et du cou (A. Chauvet, C2RMF).

Pour l'élimination de la gangue de produits de corrosion du fer masquant la surface au niveau du visage et du cou, des dégagements mécaniques ont été privilégiés, les composés étant peu sensibles aux procédés de complexation chimique. L'essentiel du travail de dégagement a été effectué à l'aide de meulettes diamantées montées sur un micro-tour, sous loupes binoculaires. Toutefois, les derniers dixièmes de millimètres ont été retirés en faisant appel à un vibro-inciseur pneumatique, afin de privilégier le clivage par rapport à l'abrasion. En effet, les produits de corrosion du fer étaient extrêmement durs, alors que les produits de corrosion du cuivre sous-jacents étaient plus tendres. Il y avait donc des risques d'altérer la surface en poursuivant l'abrasion.

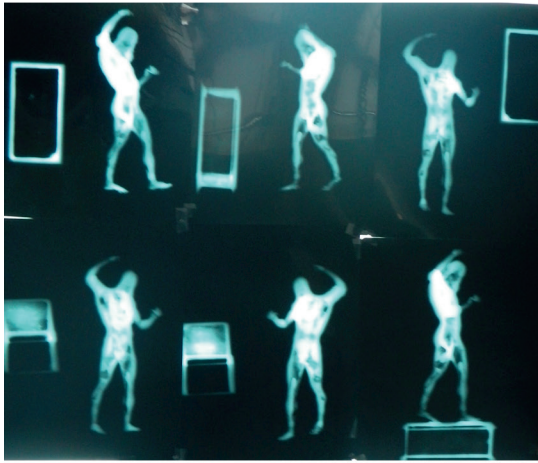
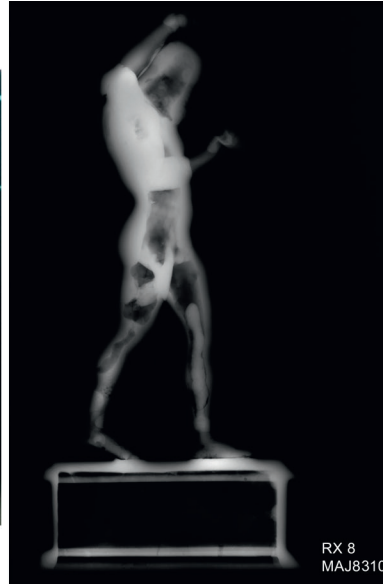
Les examens radiographiques ont apporté beaucoup d'éléments complémentaires, et suscités presque autant de questions. De nombreux tests préliminaires ont été nécessaires pour déterminer les paramètres de prises de vues. Ceux-ci ont été établis suivant un temps de pause variant de 3 à 7 minutes pour une tension de 250 à 280 Kv. à 7 Ma., pour une distance de 1,5 mètre. Un filtre de cuivre de 3 mm a souvent été utilisé à la source, ainsi que des films sous vide avec un écran de feuille de plomb (fig. 4).

Ces examens ont confirmé que la pièce avait été réalisée en plusieurs éléments et que d'importantes difficultés étaient intervenues lors la fonte du personnage, dans la partie inférieure : les deux pieds ont fait l'objet de réparations et ces zones présentent de nombreuses porosités. Le contraste entre cette réalisation laborieuse du personnage et la perfection du socle est très marquante : réalisé en une seule fonte, ce dernier ne comporte pratiquement pas de porosités et une seule plaquette de réparation.

Grâce à ces radiographies, de nombreuses informations complémentaires ont été obtenues par rapport aux premiers examens optiques, notamment au niveau des assemblages. On peut alors envisager une réalisation de l'œuvre en au moins six éléments : la tête, les deux bras, le corps et les deux jambes qui ont été ensuite assemblés par sur-coulées. Ceci nous rapproche d'un schéma de découpage et d'assemblage très proche de celui de la grande statuaire.

Fig. 4. Radiographies de rayons X : essais et reconstruction générale (J. Marsac, C2RMF).

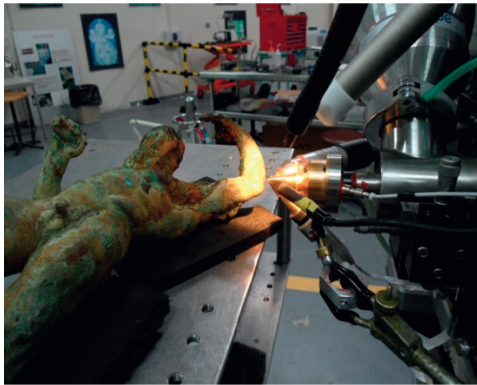
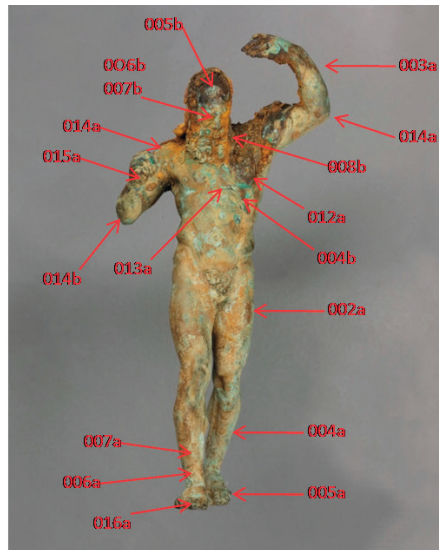
- Ensuite, un ou des alliages de sur-coulées dans les zones d'assemblages et de réparations : certains sont de composition comparable à l'alliage de base, comme pour les assemblages au niveau des bras et des cuisses mais d'autres contiennent plus de plomb ou d'étain, jusqu'à 13 % de plomb dans les reprises des chevilles et plus de 17 % d'étain pour une réparation au niveau du coude droit.

Au niveau des yeux, de l'argent a été détecté, ce qui a permis de confirmer la présence d'incrustations. Au niveau des lèvres et des aréoles des seins, les analyses ont révélé une surreprésentation du cuivre confirmant également la présence d'incrustations. Ces analyses ne sont que qualitatives : les pointés ont été effectués à travers la corrosion, la présence d'incrustations à ce niveau n'étant alors que présumée.

Fig. 5. Pointés d'analyses à l'accélérateur AGLAE pour mesure en PIXE (D. Robcis, C2RMF).

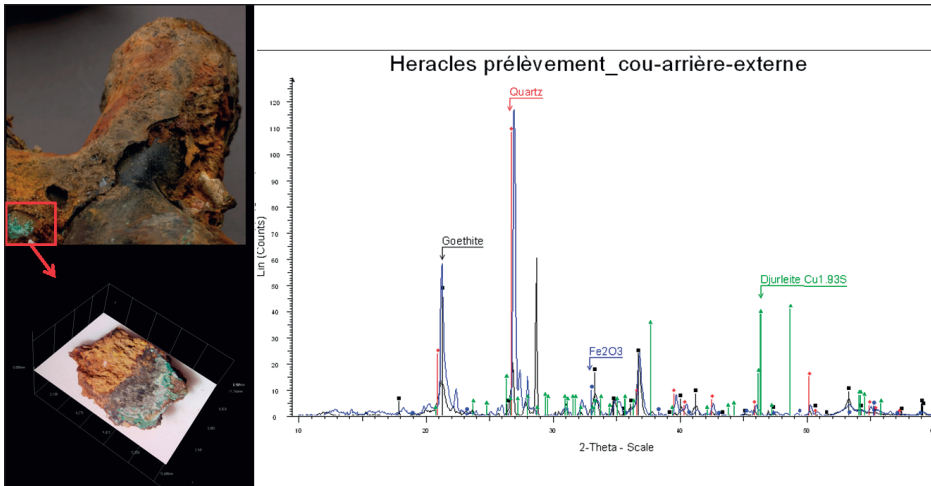
Fig. 6. Micro-diffraction de rayons X sur une écaille de corrosion (M. Aucouturier, C2RMF).

L'étude des produits de corrosion était essentielle pour comprendre les phénomènes d'altérations et appréhender les traitements de restauration à mettre en œuvre, notamment l'éventuelle nécessité de recourir à un traitement de déchloration. La diffraction de rayons X permet d'identifier les composés cristallisés présents. Plusieurs écailles de corrosion ont ainsi été étudiées. En **figure 5** est présentée une écaille de corrosion prélevée au niveau du cou dans la zone de gangue présentant différents types de produits de corrosion : fer, cuivre, étain (**fig. 6**).

Les composés du fer se situent essentiellement sur la face externe, montrant un apport exogène alors que le cuivre et l'étain proviennent de la sculpture. Ils sont constitués majoritairement de goethite (hydroxyde de fer). Les produits de corrosion du bronze, présents en face interne sont constitués de cuprite et de malachite (oxyde et hydroxyde de cuivre), de djurléite (sulfure de cuivre) ainsi que de cassitérite (oxyde d'étain). Dans les deux cas aucun composé chloré, tel l'akaganéite pour le fer ou l'atacamite et la paratacamite pour le cuivre, n'a été trouvé. Ces résultats sont très étonnants et difficilement explicables, mais confirmaient les premières impressions quant à la stabilité de l'œuvre. L'intérêt d'effectuer un traitement de déchloration était alors grandement remis en question.

Sur le plan de la conservation, l'absence de composés chlorés au niveau de la corrosion a conduit à ne pas mettre en œuvre de traitements de stabilisation par extraction des chlorures, alors qu'ils sont effectués de façon presque systématique sur les objets issus des milieux maritimes. En effet, ces traitements, bien que parfois nécessaires, ne sont pas sans conséquences sur les œuvres, en modifiant les couches de produits de corrosion et les aspects de surface. D'autre part, les reprises

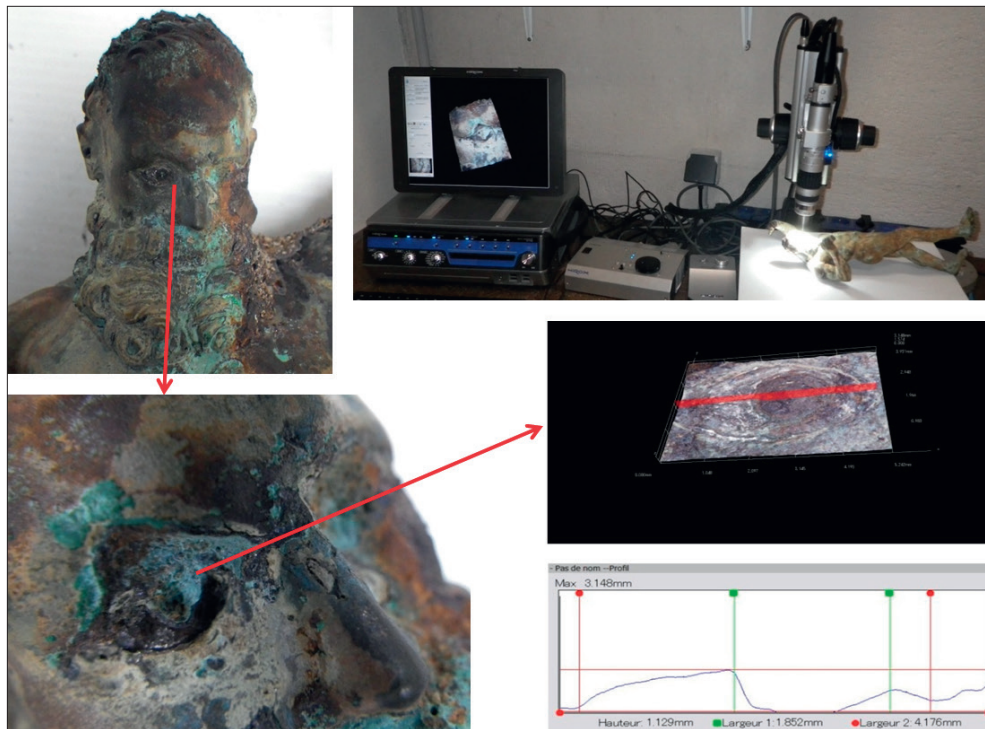
Fig. 7. Micrographie optique 3D avec mesures sur un des yeux (D. Robcis, C2RMF).

La partie la plus délicate de ce travail de dégagement mécanique a été de révéler les incrustations métalliques identifiées par les analyses élémentaires au niveau du visage et du cou. En effet, ces dernières étaient masquées par les produits de corrosion du cuivre et de l'étain, difficilement localisables au niveau stratigraphique et de très petites dimensions : les incrustations au niveau de l'œil ne dépassaient pas 2,5 millimètres de long. De plus, la très fine couche de produits de corrosion de l'argent, composée de sulfures de couleur noire, était presque indiscernable de ceux de l'étain, de même tonalité (**fig. 7**). Cette opération a été menée avec un contrôle constant en microscopie optique 3D, la loupe binoculaire ne permettant plus d'appréhender correctement l'avancement du travail. Les lèvres en cuivre ont été dégagées par les mêmes moyens, mais cela n'a pas été possible pour les aréoles des seins car ces zones étaient plus corrodées et lessivées par le milieu. Les incrustations des lèvres étaient mieux préservées du fait qu'elles avaient été protégées par la gangue de produits de corrosion du fer masquant partiellement le visage.

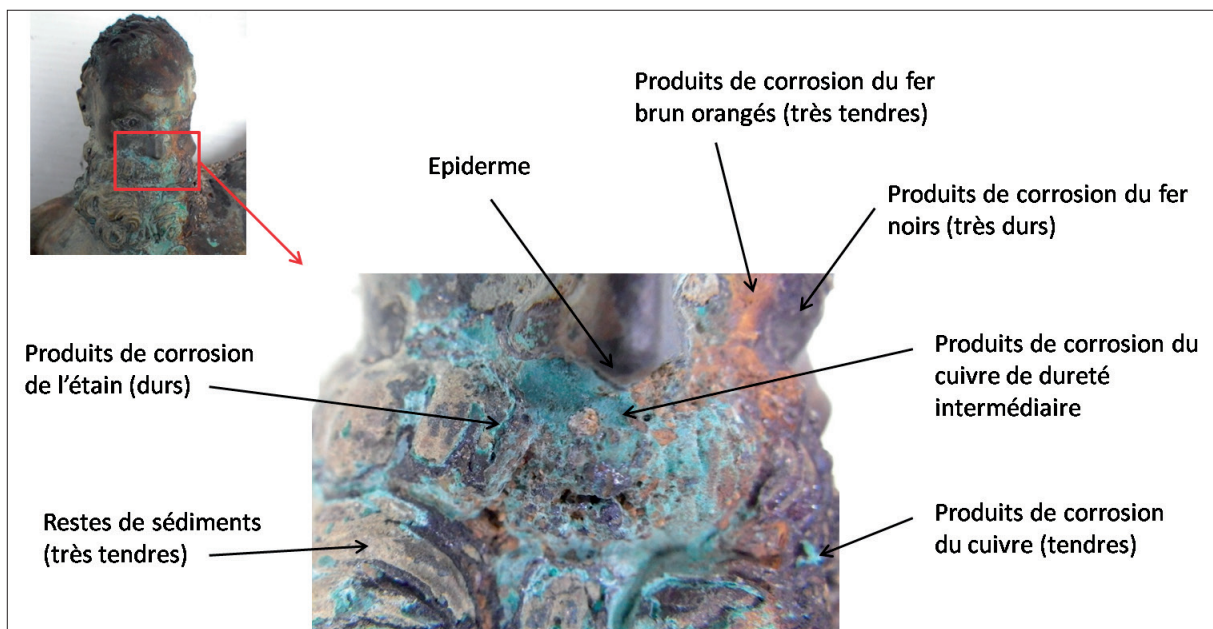
Fig. 8. Diversité des produits de corrosion, partie inférieure du visage (D. Robcis, C2RMF).

Pour les produits de corrosion du cuivre et de l'étain masquant la surface originelle, tant sur la sculpture que sur le socle, plusieurs techniques ont été mises en œuvre. La diversité des corrosions à quelques dixièmes de millimètres près (**fig. 8**) a obligé à mobiliser une très large palette d'outils pour le dégagement mécanique en fonction des duretés des produits et des possibilités de clivage, et à modifier en permanence les approches. En résumé, ont été mis en œuvre un micro-tour avec des fraises diamantées, un scalpel classique mais aussi un scalpel à ultrason, un vibro-inciseur pneumatique et du micro-sablage à l'aide d'abrasifs végétaux (poudre de noyaux d'abricots) ; le point commun à tous ces traitements étant le recours systématique à des loupes binoculaires avec un grandissement variant de X 20 à X 40.

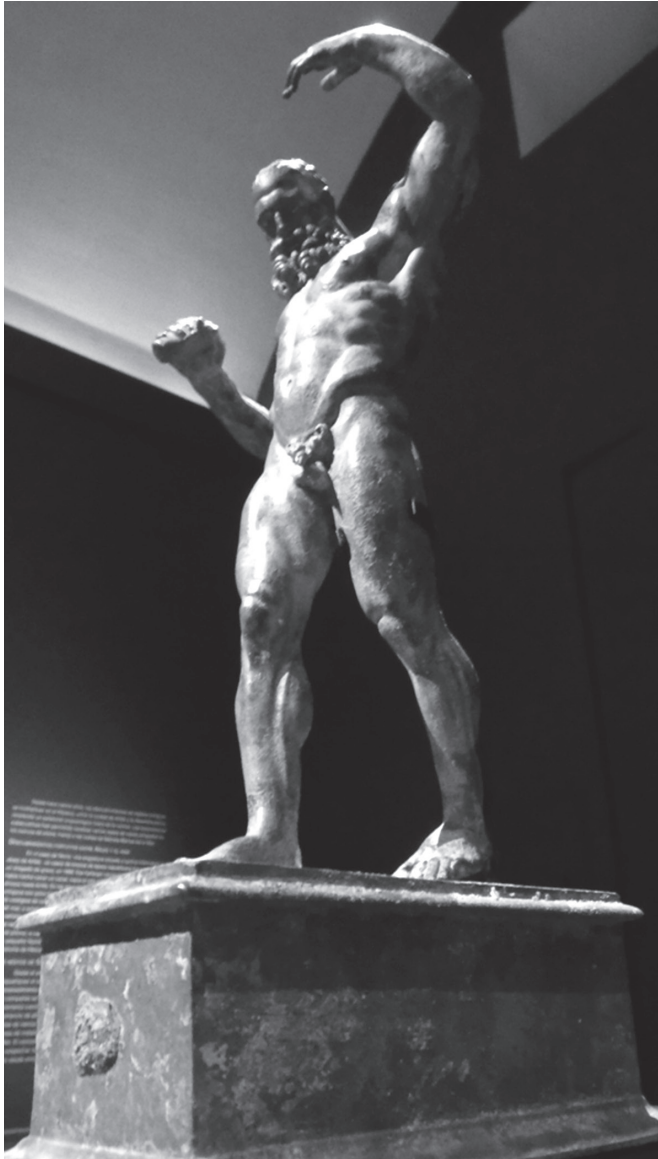
Fig. 9. Hercule après restauration lors de l'exposition au Musée du Louvre (D. Robcis, C2RMF).

Une protection de surface a été appliquée à la surface de l'œuvre, avec un film de vernis acrylique (paraloïd B 72® à 5 % massique dilué dans une solution d'acétone-éthanol 50/50), et complétée par une couche de cire à haut point de fusion (cire microcristalline de type A80). L'objectif était à la fois d'obtenir une protection de surface efficace et un rendu des surfaces à peine satiné afin de mettre en valeur le modelé de la sculpture et éviter les brillances.
