46 | 2018

# La restauration du Christ en croix de la cathédrale Saint-Pierre de Nantes : redécouverte d'une technique de sculpture inédite grâce à la tomodensitométrie et aux micro-analyses

*The restoration of a Christ on the Cross in Nantes Cathedral: a little-known sculpture technique rediscovered thanks to CT scanning and microanalysis*

Hélène Gruau, Marie-Pierre Etcheverry, Julie Guttierrez et Yves Tillet

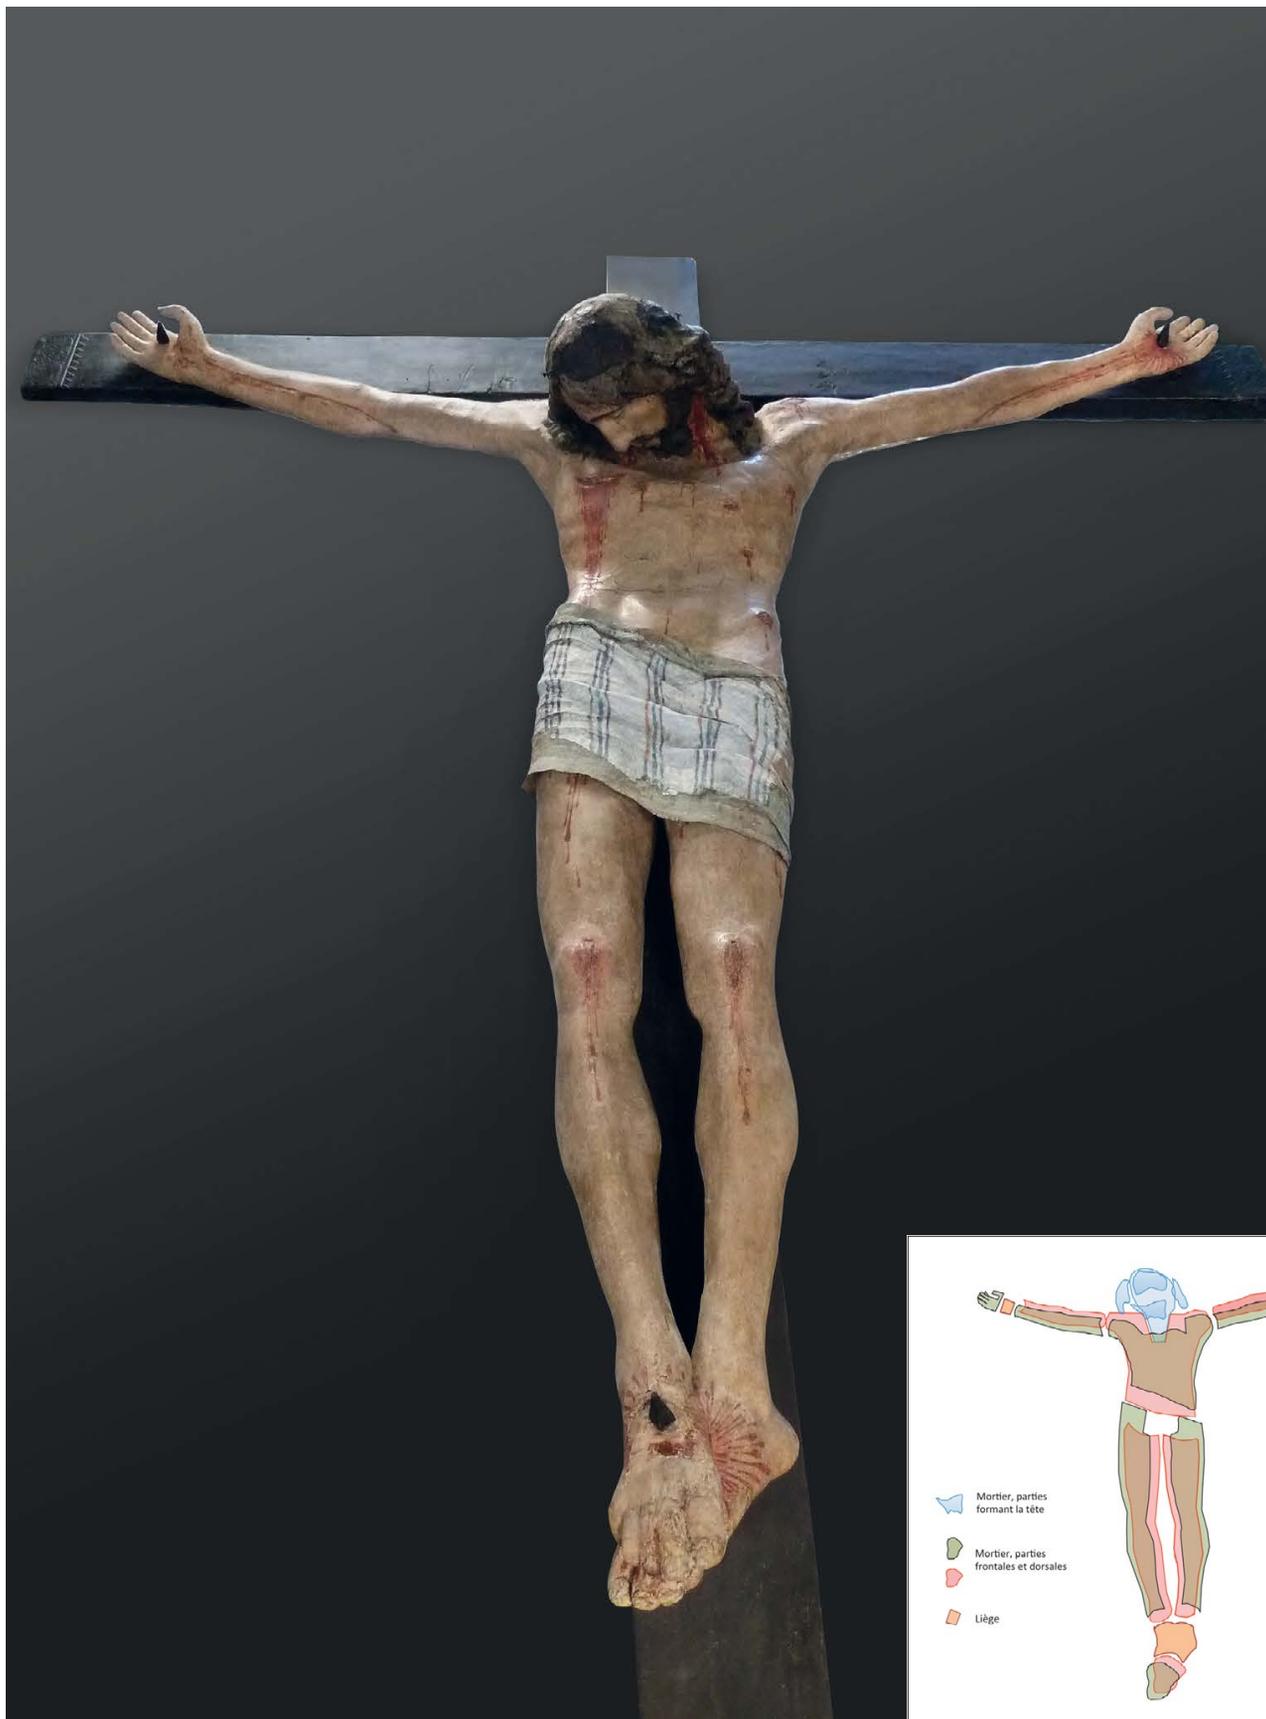
Fig. 1. *Christ en croix*, cathédrale Saint-Pierre de Nantes, fin XVI<sup>e</sup>-début XVII<sup>e</sup> (Christ : 225 x 202 x 37 cm).  
Vue après restauration. © H. Gruau.

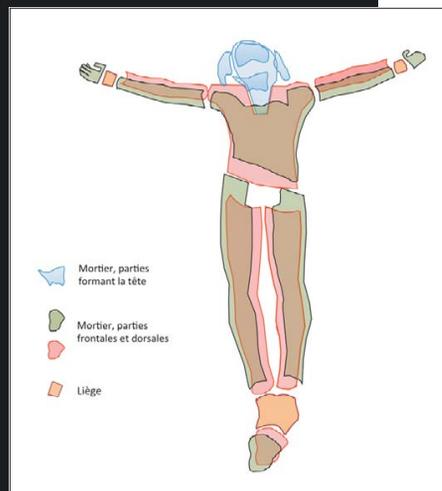
Fig. 2. Compréhension de la conception de l'œuvre à partir des investigations tomographiques. © H. Gruau.

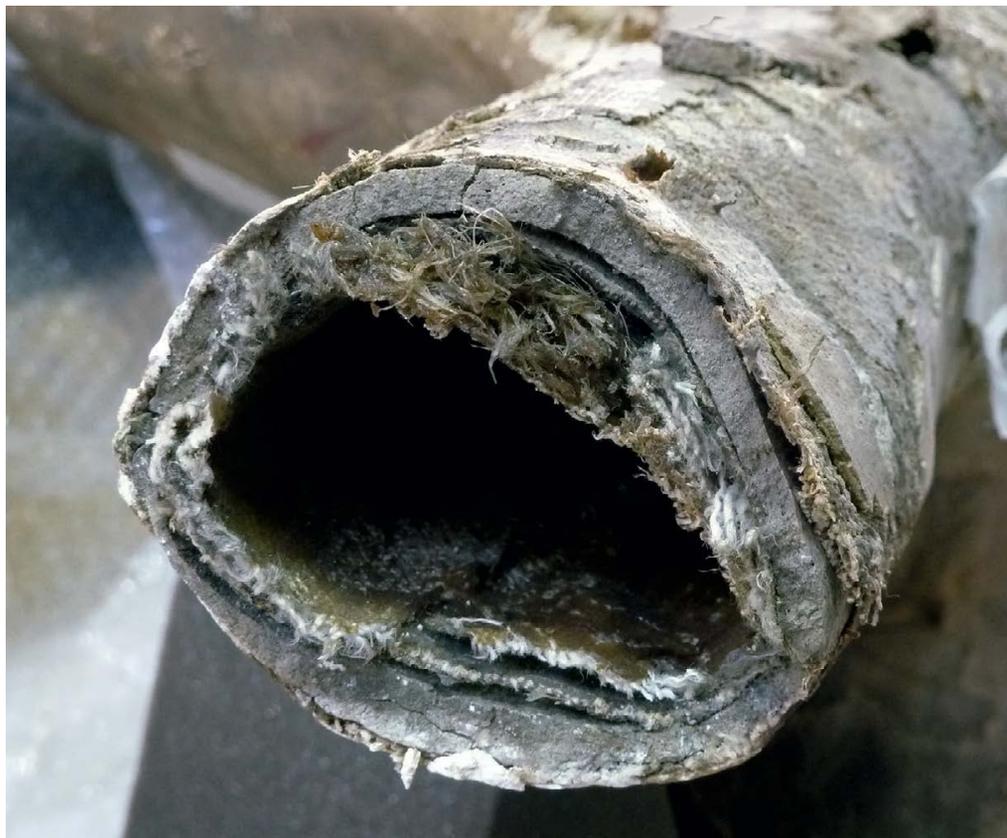
Fig. 3. Vue de l'organisation des matériaux au niveau de la cassure du bras droit. © H. Gruau.

D'un point de vue structurel, les principales altérations sont les suivantes : les deux bras sont fragmentés, l'un au niveau du coude, l'autre au niveau de l'épaule, il existe des manques de matière importants sur la chevelure, les assemblages de mortiers se sont ouverts (torse, jambes) et certains textiles se sont déchirés ou déformés (cas du *perizonium*).

Le remontage du bras droit, fractionné au niveau du coude, est effectué au moyen de deux chevilles en hêtre venant coulisser dans des fourreaux placés sur la paroi

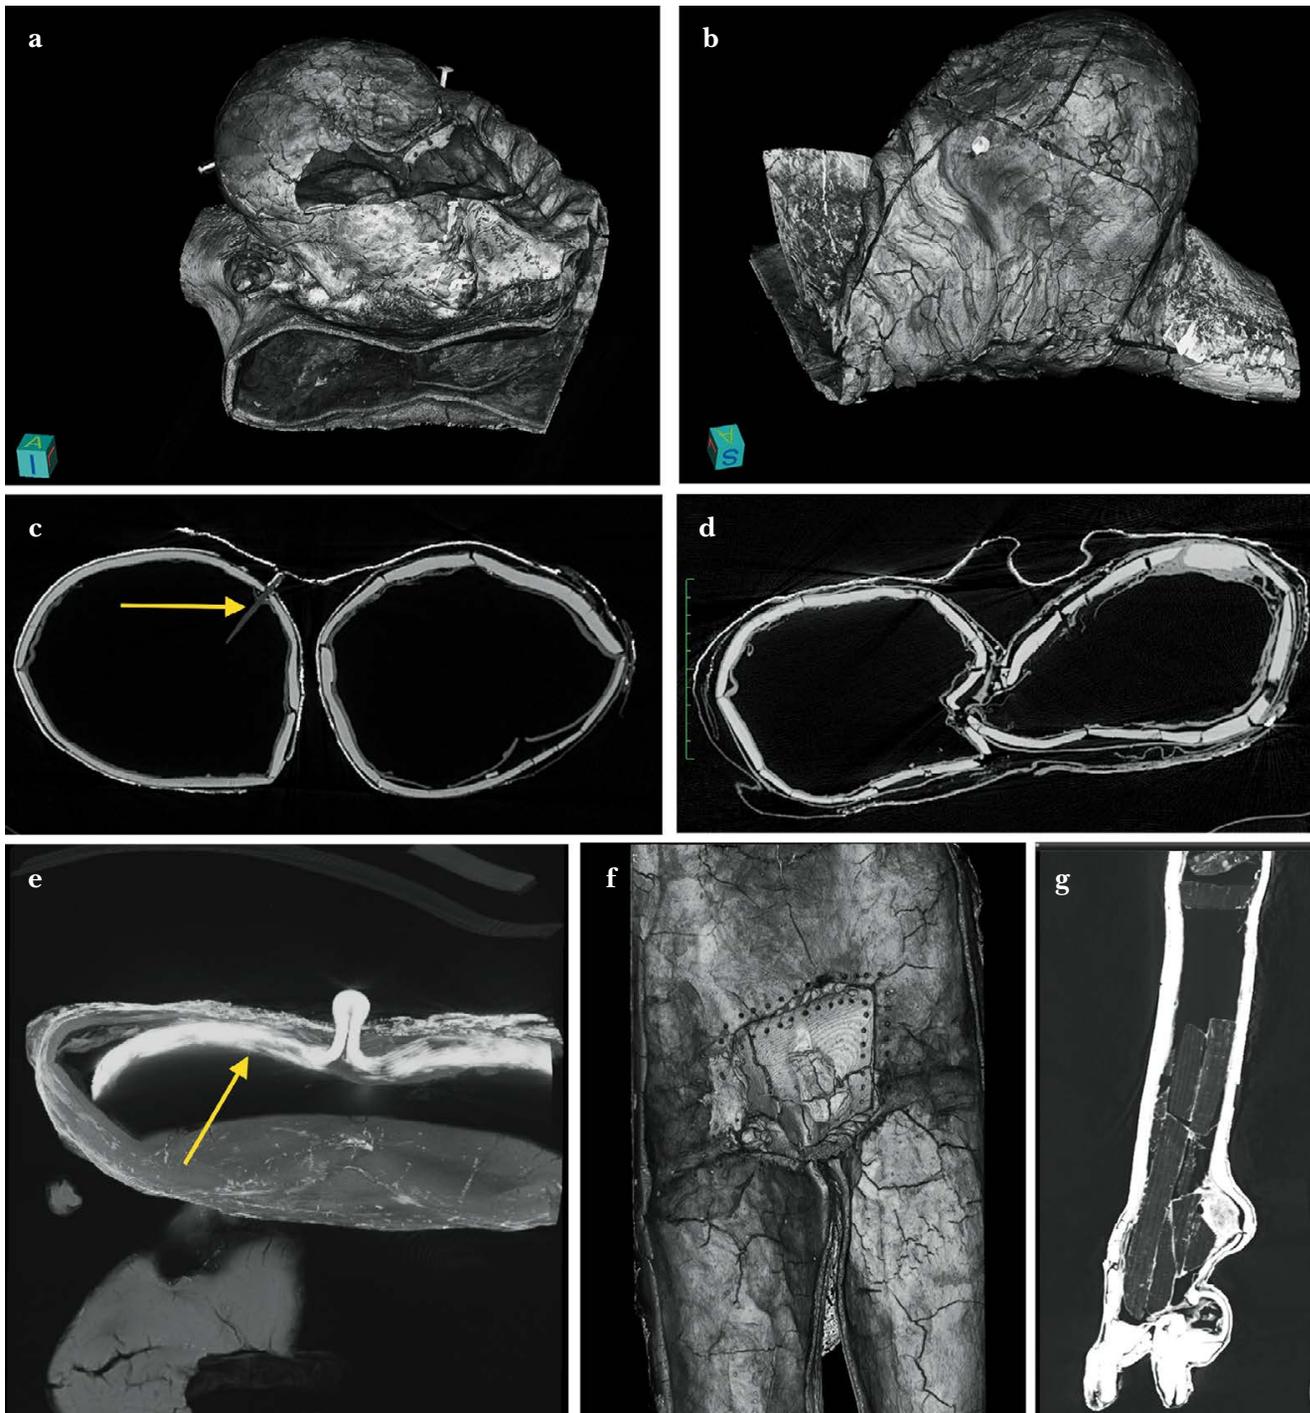
Planche 1. a et b. Vues 3D de la tête et de l'assemblage des parties constitutives en mortier ; c. Coupe au niveau des jambes et du *perizonium*, détail de l'aiguille en bois retenant le textile contre la jambe ; d. Coupe au niveau des jambes montrant l'état de fragmentation du mortier ; e. Coupe au niveau du mode de fixation original sur la croix (barre de cuivre insérée dans le mortier) ; f. Vue 3D de la trappe d'accès au niveau du bassin ; g. Coupe au niveau des pieds : fragments de liège internes. © ILIAD3 Univ. Tours/B. Serres.

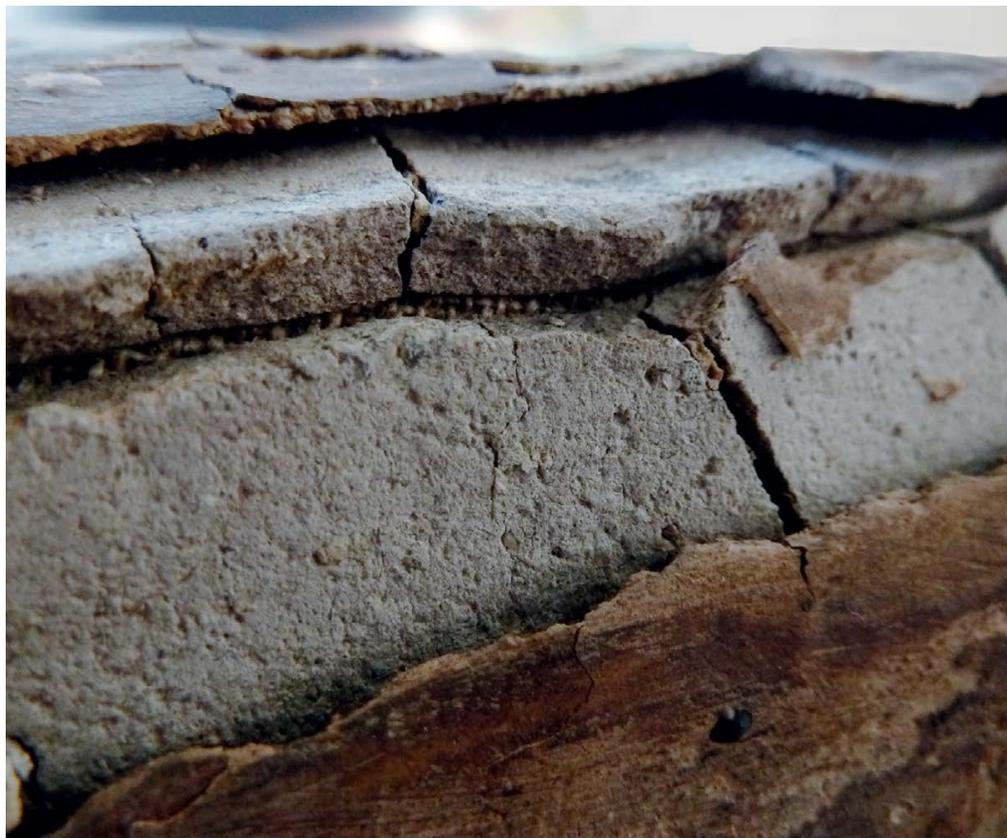
Toutes les observations du mortier nous montrent un matériau très marqué par les réseaux de fentes, le feuilletage et parfois la déformation des volumes initiaux. Il est important de constater que ces particularités sont inhérentes à la mise en œuvre ; la cohésion actuelle de la sculpture est obtenue dès l'origine grâce à la présence des textiles encollés, qui sont la véritable armature de l'ensemble.

Fig. 4. Vue de l'état de fragmentation du mortier sur l'arrière de la jambe.  
© H. Gruau.

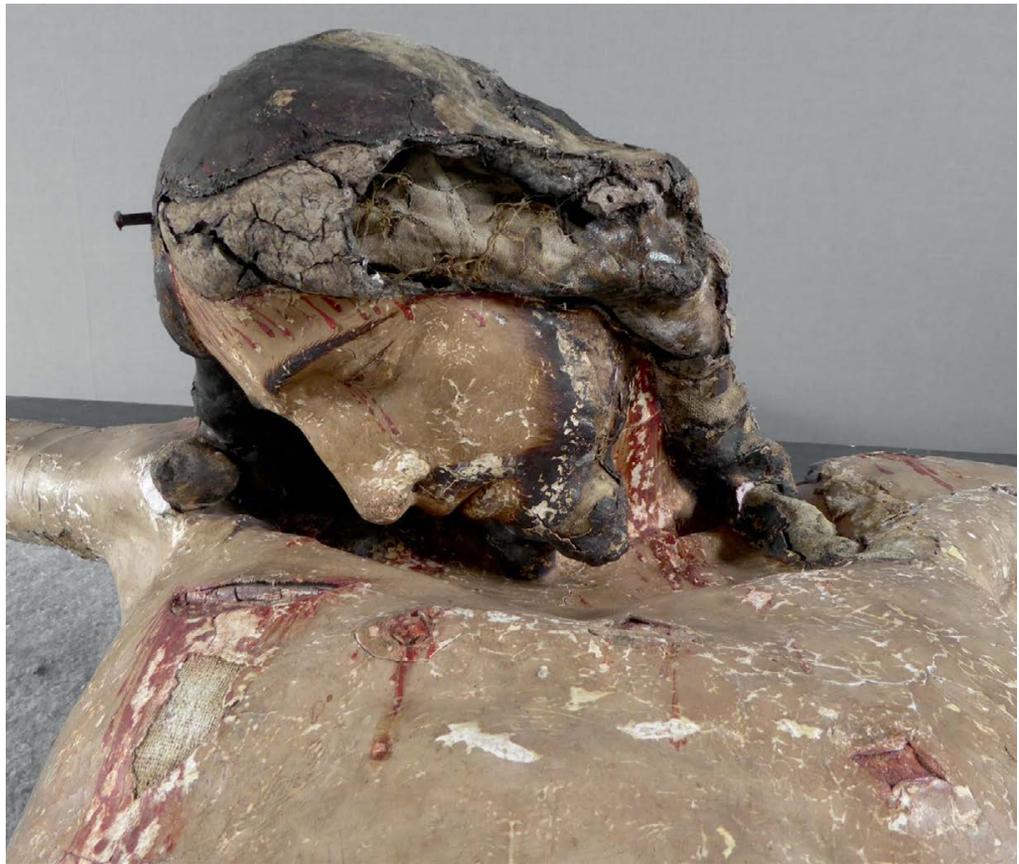
La polychromie a fait l'objet de deux repeints, appliqués localement sur les zones endommagées et les zones d'usure. Sur ces dernières, nous devons distinguer les usures naturelles de celles relevant de la pratique de dévotion déjà évoquée. Les retouches des campagnes de restauration successives ont principalement servi à masquer l'impact de ces marques de dévotion.

Fig. 11. Détail après retrait des repeints. © H. Gruau.

Suite au traitement curatif insecticide par anoxie statique mené en atelier<sup>17</sup>, la restauration a consisté en premier lieu à retirer toutes les anciennes interventions (armatures métalliques et textiles non originaux, bouchages inadaptés). Le travail sur la polychromie a ensuite été entrepris : fixage des écailles au moyen de résines adaptées aux différentes problématiques<sup>18</sup>, puis retrait mécanique des repeints au scalpel (fig. 11) et nettoyage de la surface. La grande fragilité des carnations et leur réactivité aux solvants ont été prises en compte, et le choix des produits ainsi que le geste du restaurateur ont été constamment adaptés lors de cette opération afin de respecter au mieux l'aspect initial satiné des chairs<sup>19</sup>. Sur certaines zones, la surface est irrémédiablement endommagée, mais le « poli » des carnations a cependant pu être remis en valeur sur la majorité de la surface, et le contraste avec la matité du *perizonium* est de nouveau apparent (fig. 12).

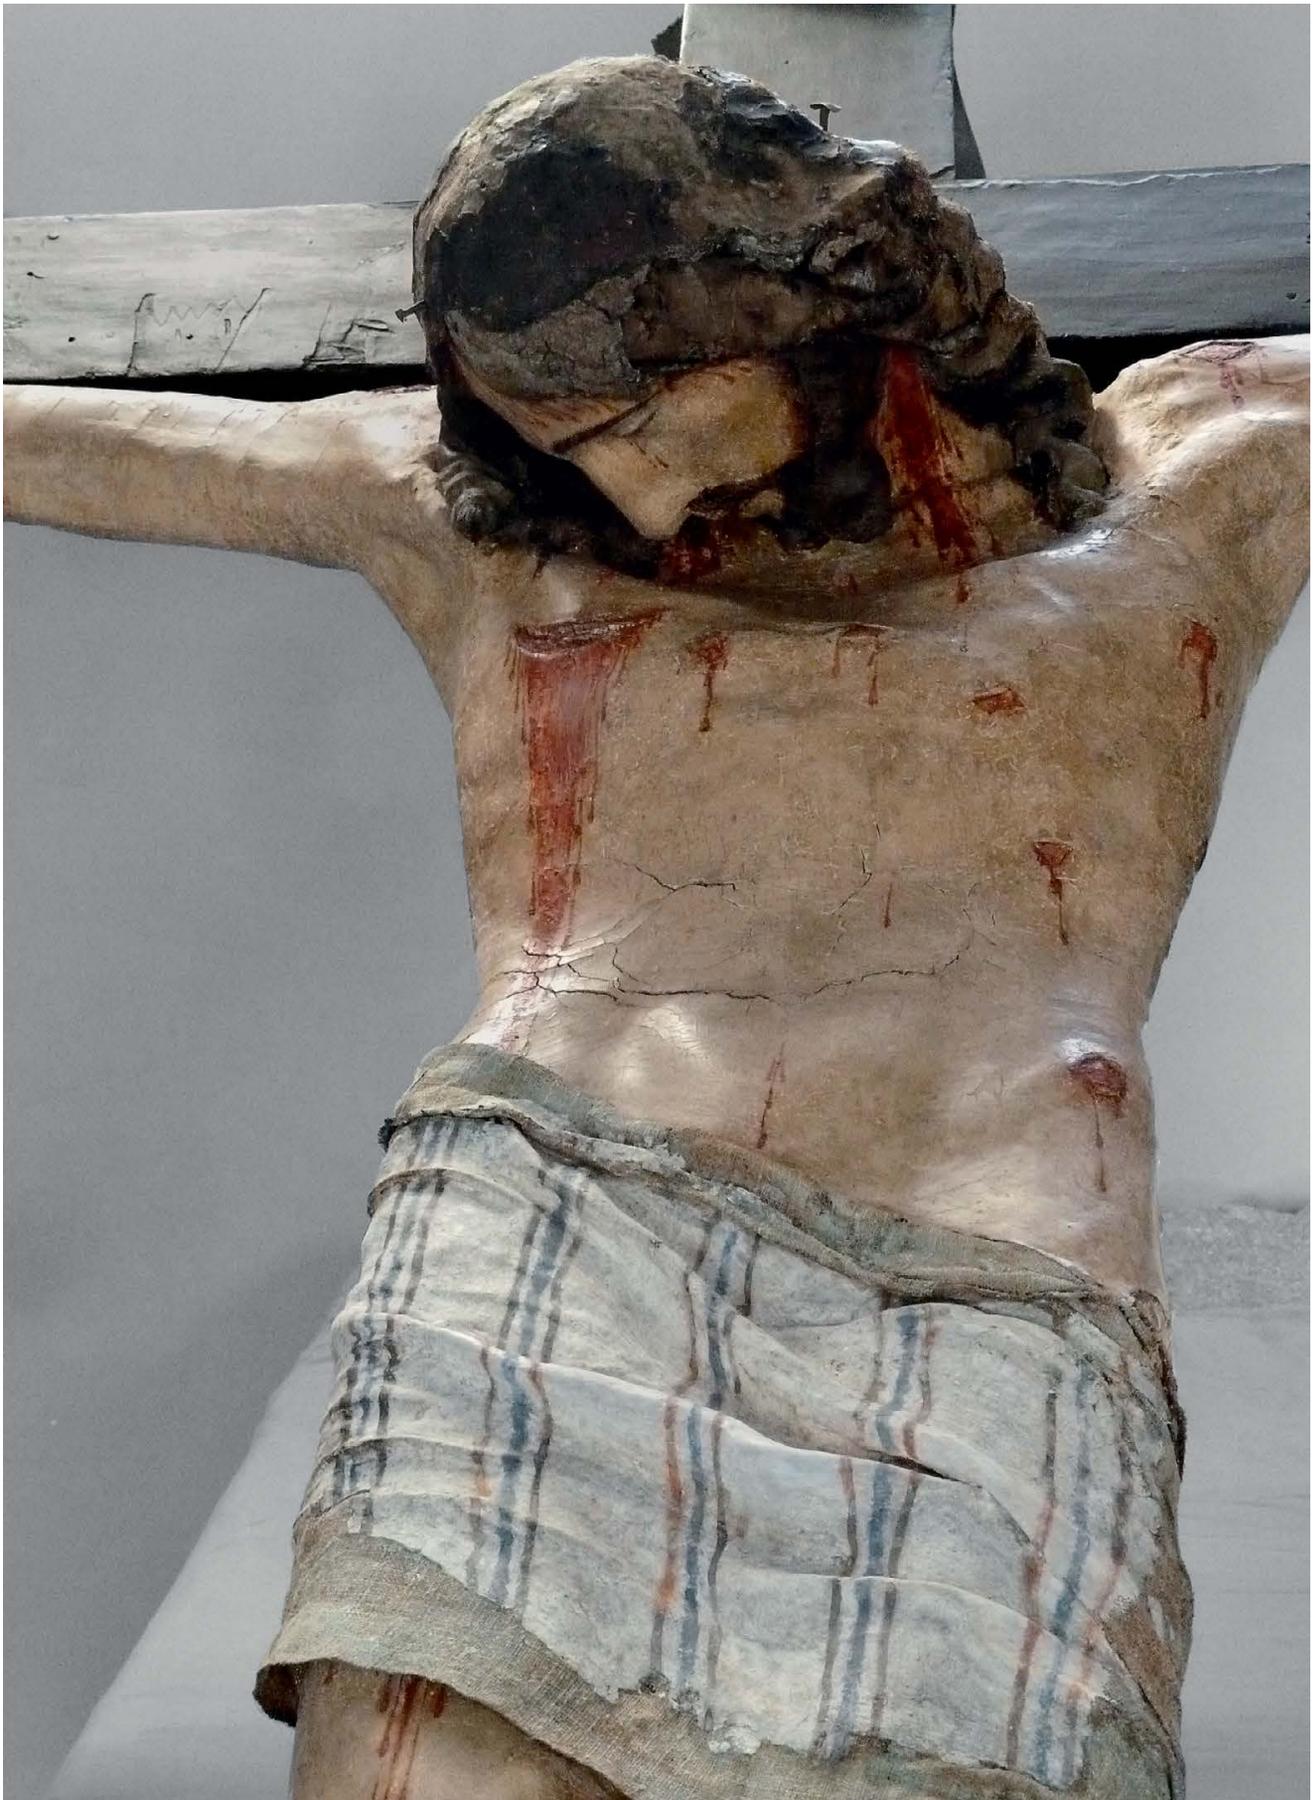
Fig. 12. Détail du Christ après restauration. © H. Gruau.
