## **BRO 14-0-047.10: Overføring af Egebækvej over Helsingørmotorvejen. Redegørelse for svigt af stillads den 27.09.2014**

**BRO 14-0-047.10**

**OVERFØRING AF EGEBAEKVEJ.**

**REDEGØRELSE FOR SVIGT AF STILLADS**

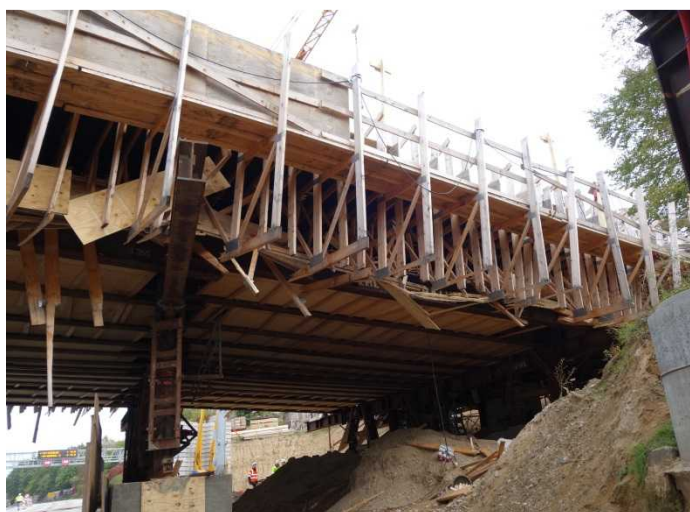
Den yderste del af spærene er i dette område overvejende orienteret lodret efter bruddet. Nedenstående foto viser endefaget (mellem girder 1 og 2) i sydøst.

Figur 12. Foto af fag mellem girder 2 og 3 set fra syd

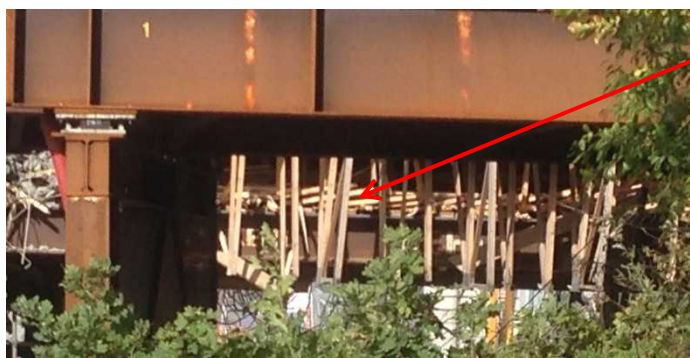
På følgende foto taget mellem girder 1 og 2 fra syd ses, at den understøttede del af gitterspærene (under den støbte del af betonbroen) er væltet sideværts mod øst, og at den tilbageværende del af spæret, altså de yderste spærdele, der bærer arbejdsplatformen, efter kollapset hænger lodret (i resterne af den sammenbrudte del af spærene). Dette antyder, at hele den delvist hærdede del af betonbroen har bevæget sig nedad og sideværts mod øst. Der er ikke observationer, der antyder at gitterspærene har bevæget sig vinkelret på broens længderetning.

Skråtliggende sammenklemte spær

Figur 13. Skråt liggende gitterspærdele mellem girder 1 og 2 set fra syd

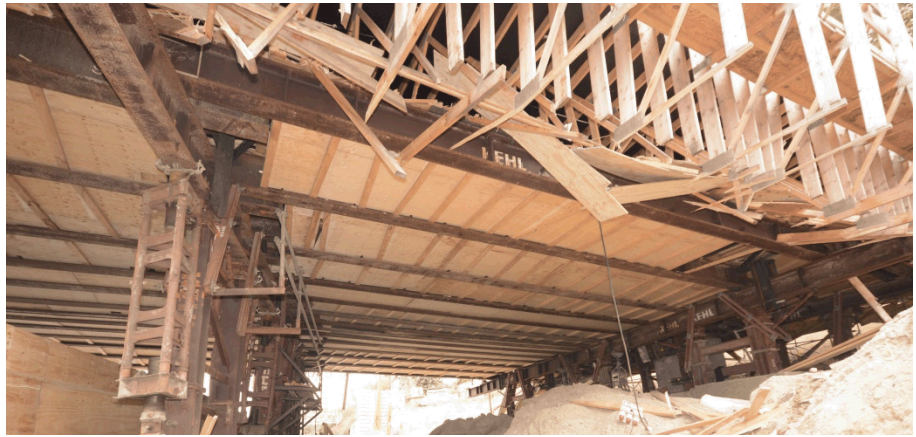
På fotoet nedenfor anes den lodrette flytning af hele brodækket og de hængede udkragede spærdele.

Figur 14. Brud i spærkonstruktionen mellem girder 2 og 3 set fra syd

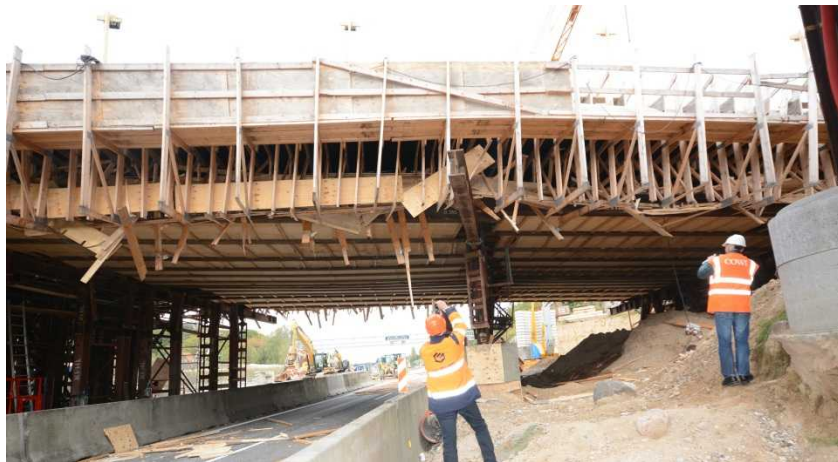
Fotoet nedenfor viser den østlige gennemkørselsåbning samt midterrabbatten set fra syd. Bemærk at den yderste del af spærerne overvejende er orienteret lodret.

Der er brud i samtlige spærfødder, svarende til at brodækket har bevæget sig i lodret retning ned til overside stålbjælker. Spærdelene, der bærer betontværsnittet, er svære at se. Årsagen til, at vingen for broen inkl. kantbjælker ikke er brudt sammen på trods af kollapset af spærkonstruktionen, vurderes at være, at betonen her har opnået en tilstrækkelig styrke til, at den kunne bære egenlasten for beton og armering.

Figur 15. Østlige gennemkørselsåbning set fra syd

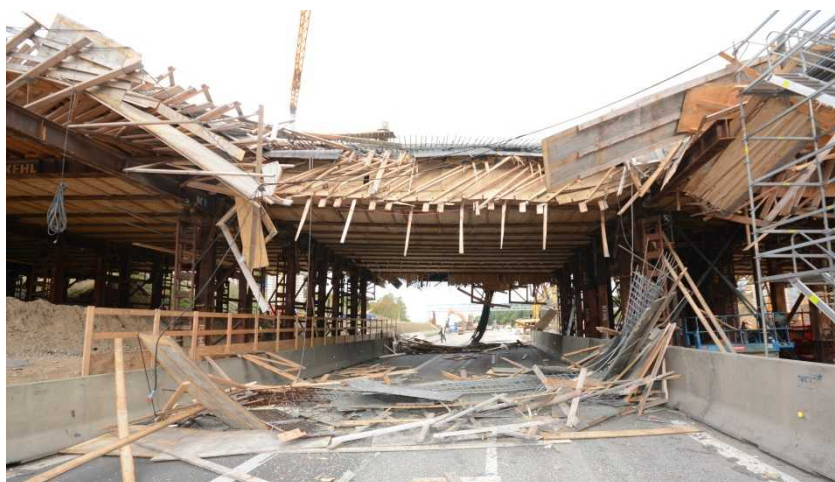
På nedenstående foto af den vestlige gennemkørselsåbning ses nedfald af udkragede spærdele, form, beton og armering for kantbjælken samt den yderste del af brovingen. Spærdele for arbejdsplatformen er således også faldet ned her.

Figur 16. Vestlige gennemkørselsåbning set fra syd

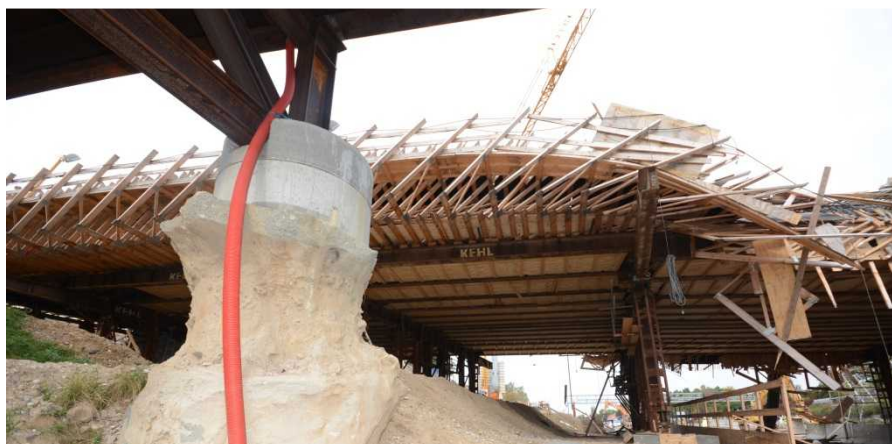
Der er tilsyneladende ikke brud i den synlige del af spærene vest for girder 6, sådan som det er tilfældet længere mod øst, men spærenes øvre del er trukket mod øst, hvorved hældningen er opstået.

Figur 17. Facade mellem girder 6 og 8.

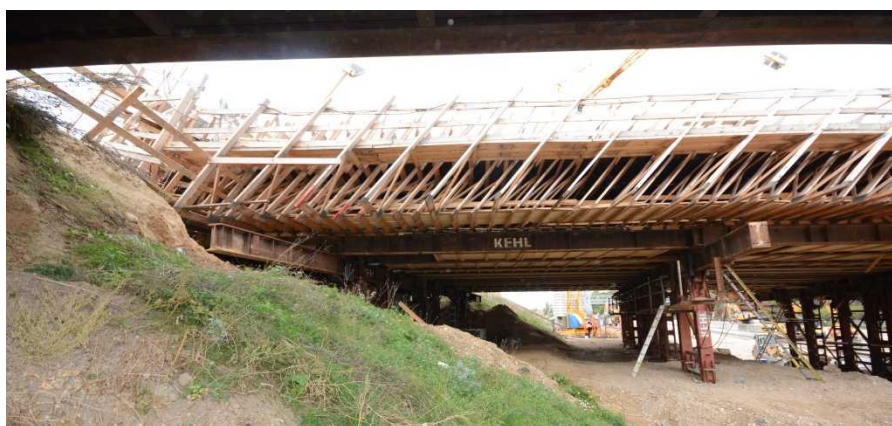
Længere mod vest er skadesomfanget stort set det samme. Spærene hælder kraftigt fra vest mod øst, men der er tilsyneladende ikke brud i den synlige del af spærene.

Da brotværsnittet har bevæget sig mod øst og nedad svarende til rotation af gitterspær omkring fodpunktet, er den sammenhængende armering og form i den resterende del af stilladsopbygningen blevet trukket med.

Figur 18 Vestlige del af facade set fra Syd

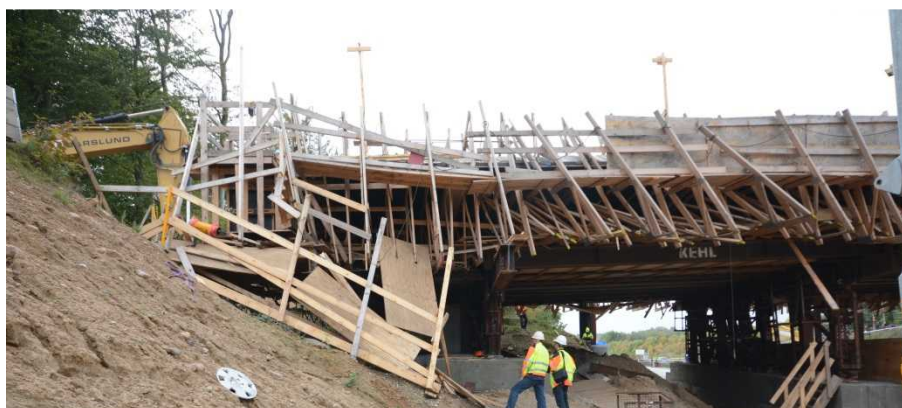
Fra nordsiden ses, til dels som fra sydsiden, at de udkragede spærdele fra arbejdsplatformen/gangbroen hænger tilbage, og at de bagvedliggende spærdele under de udkragede beton vinger er skråtstillet mod øst, dog er det svært at se ind i spærkonstruktionen. Til højre i nedenstående figur ses, at spærdele, der står skråt, har roteret omkring undersiden af spærfoden. I de spær, der er brudt i spærfoden, står eller rettere hænger resterne mere eller mindre lodret.

Figur 19 Østlige del af facade set fra nord

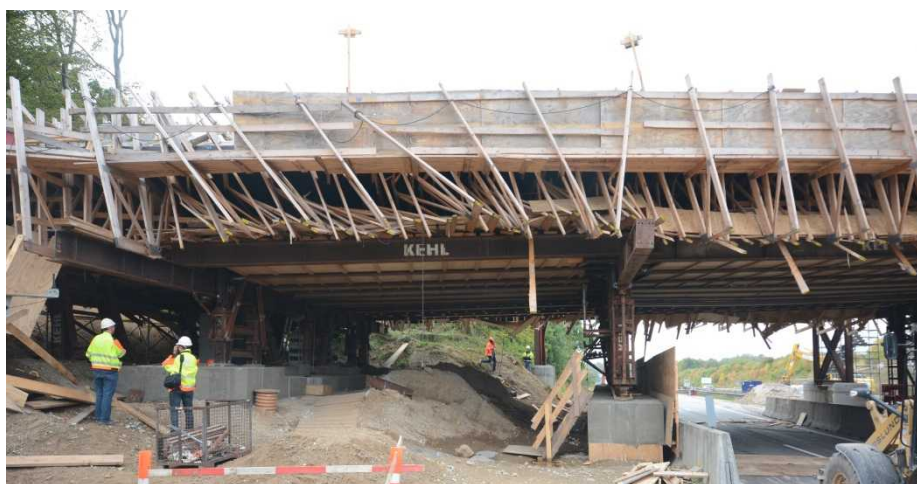
Nedenstående figur viser den nordlige facade mellem girder 2 og 3. Det kan observeres at spærføddernes placering synes rimelig ækvivalent, og at der hvor spærfødderne ikke er brudt, er de yderste spærdele skråtstillet. Dette harmonerer med at kollapset svarer til en rotation mod øst om gitterspærenes fodpunkter.

Figur 20 Facade mellem girder 2 og 3 set fra nord

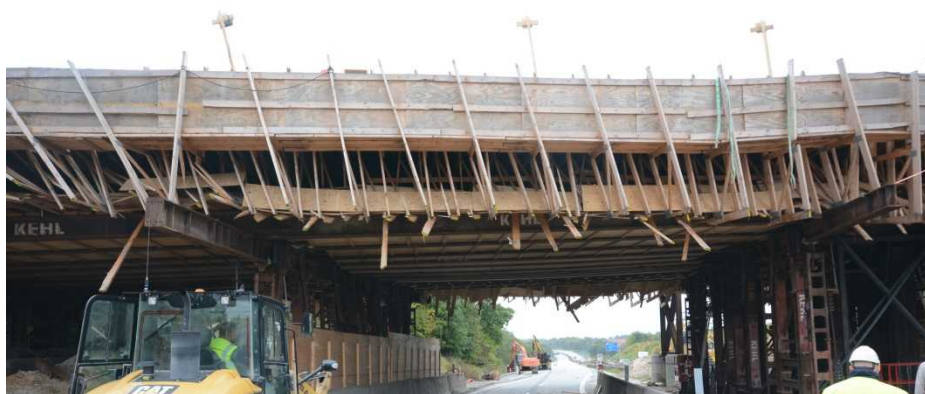
Alle spærfødder over gennemkørselsåbningen er brudt, og de udkragede dele af spærene hælder i mindre grad. De bagvedliggende spærdele ser ud til at hælde en smule mere mod øst, dog kan man ikke rigtig se, hvorledes spærene ser ud bag de skråtstillede "gang" plader. Den lodrette flytning som følge af brud/kæntring af spærene vurderes også her at være så stor, at kroppen for brodækket hviler af på de langsgående stålbjælker (med et mellemlæg der udgøres af resterne fra den sammenpressede trækonstruktion).

Figur 21 Den østlige gennemkørselsåbning set fra nord

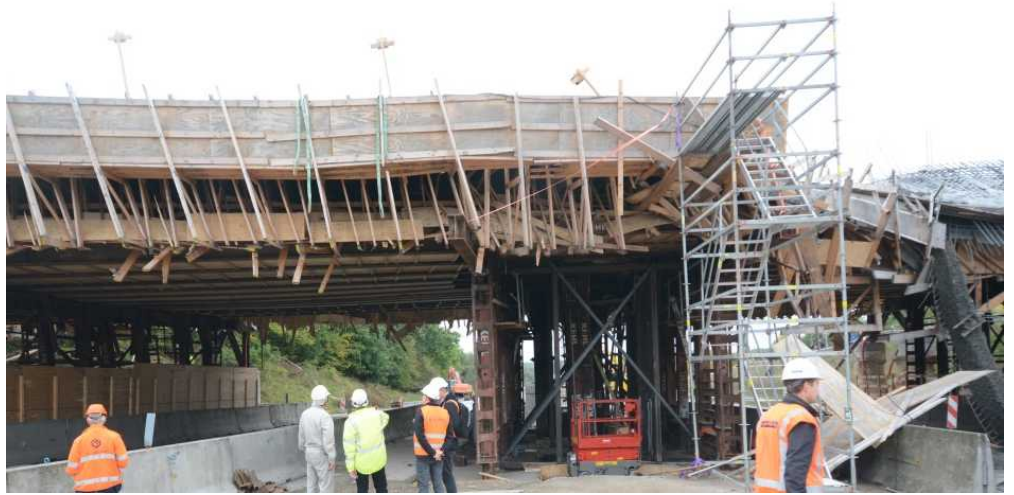
Figur 22 Midterrabbatten set fra nord mellem girder 4 og 5.

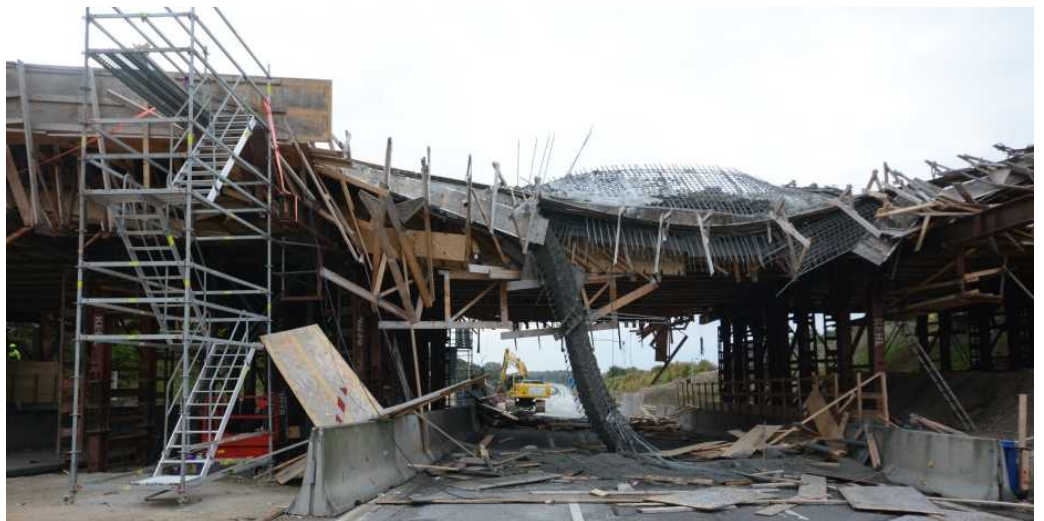
Mellem girder 5 og 6 i den vestlige gennemkørselsåbning er der udviklet brud i den udkragede del af spærkonstruktionen. Som følge heraf er hovedparten af den udkragede del af stilladset inkl. form faldet ned på kørebanerne. Endvidere er hovedparten af kantbjælkens armering og beton faldet ned. En stor del af armeringen i brovingen er, som følge af bruddet, vinklet så den er løftet op i stødsamlingen i overgangen mellem kroppen og vingen, se foto nedenfor:

Figur 23 Den vestlige gennemkørselsåbning set fra nord mellem girder 5 og 6.

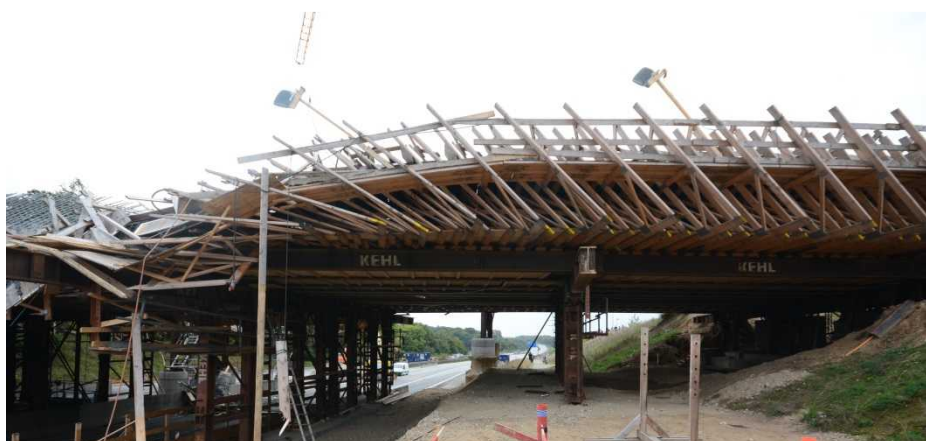
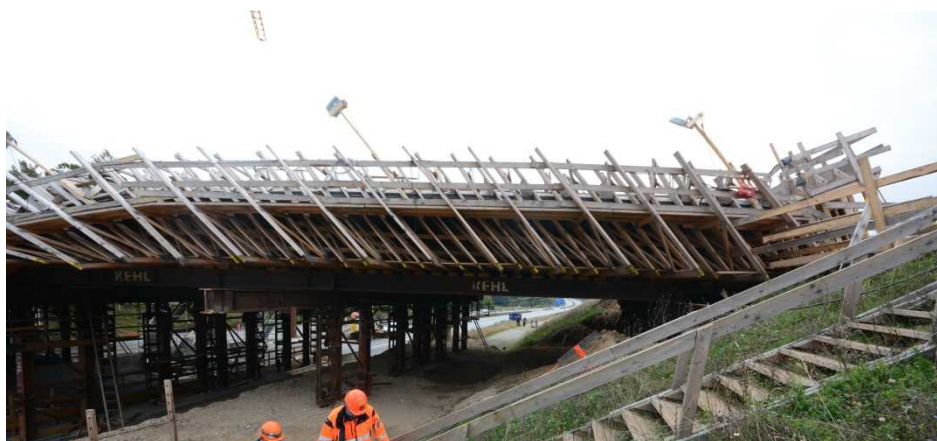
For de tre vestligste fag er skadesomfanget stort set det samme som for sydsiden. Området er placeret udenfor støbefronten og dermed kun belastet af egenvægt fra trækonstruktionerne samt armeringen. Spærene hælder kraftigt mod øst, men der er kun få steder, hvor der ses egentligt brud i gitterspærene. Fotos fra området er vist i følgende to figurer nedenfor. Det ses endvidere, at formen er rykket mod øst, og at spærene herved har roteret omkring spærføddernes un-

derstøtningspunkter. Det fremgår, at spærfødderne stadig er placeret på mellem-lægspladerne.

Figur 24 Den nordlige facade mellem girder 6 og 8

Figur 25 Den vestlige broende set fra nord

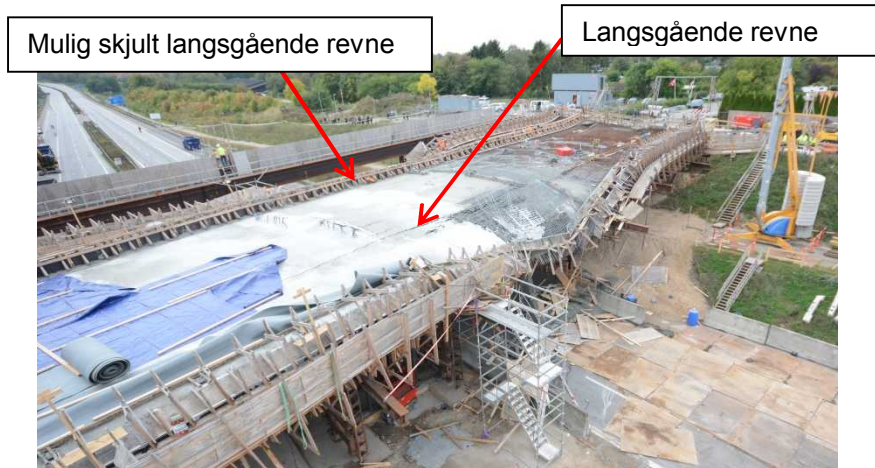
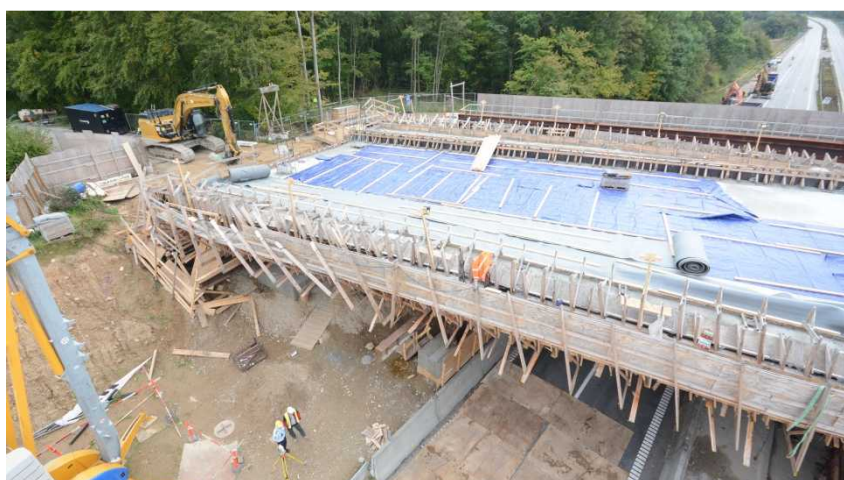
Figur 26. Oversigtsfoto af den vestlige del af broen

På ovennævnte fotos bemærkes en langsgående revne i betonen ved overgang mellem brodækkets krop og vinge i nordsiden svarende til, at der er indtruffet en vinkeldrejning mellem vingen og kroppen. Revnevidden er størst mod vest frem til området, hvor der er fuldt udviklet brud i vingen og den uafhærdede beton inkl. en del armering er faldet ned på kørebanen.

En tilsvarende revne er sandsynligvis skjult under formopbygningen for opkanten mod ridestien, idet en del af den sydlige brovinge også ses at være faldet ned i området med uafhærdet beton.

Figur 27 Den østlige del af broen set fra nord

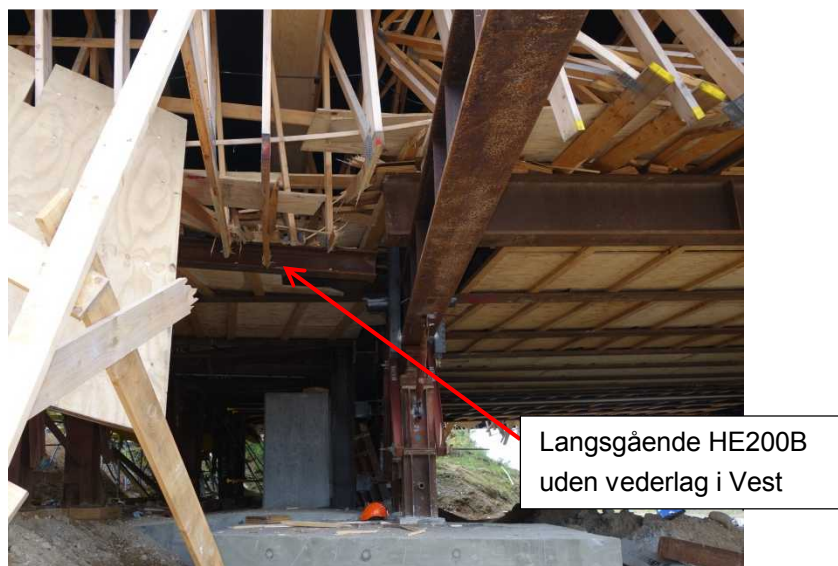
Den nordligste langsgående bjælke mellem girder 1 og 2 er faldet delvist ned, idet den er rykket bort fra sit vederlag ved girder 2, se foto nedenfor:

Figur 28 Foto fra nord ved girder 2.

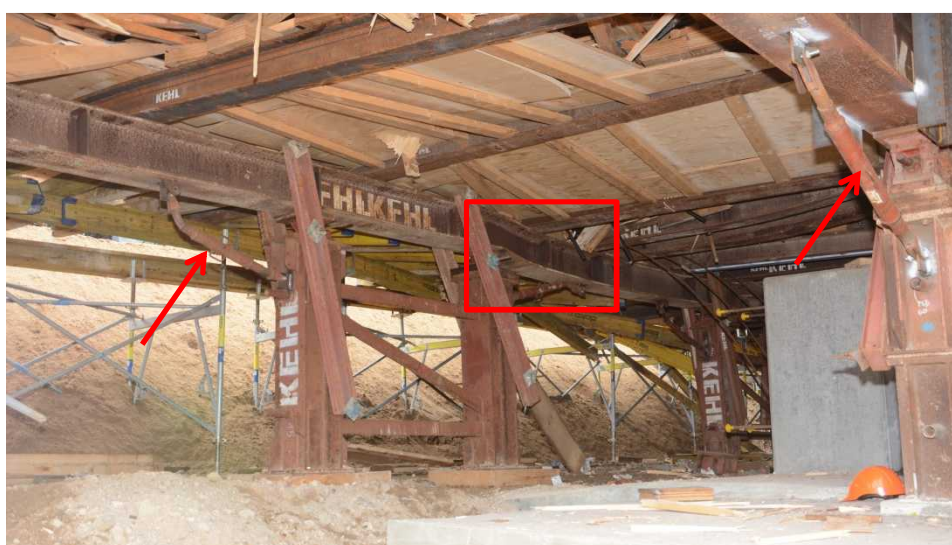
Nedenfor er vist et foto af den første tværdrager, girder 1, der under kroppen for brodækket er blevet plastisk deformeret mellem de afgitrede dobbeltsøjler. Endvidere ses at de skråstillede Z+D Struts også er plastisk deformeret. Dette er med stor sandsynlighed sket i forbindelse med stødpåvirkningen i under kollapsedet.

Figur 29 Foto af plastisk deformeret girder 1 set fra nord. Plastisk deformation af tværdrager på grund af overbelastning markeret med rød ramme. Bemærk også deformationerne i Z+D struts (markeret med pile).

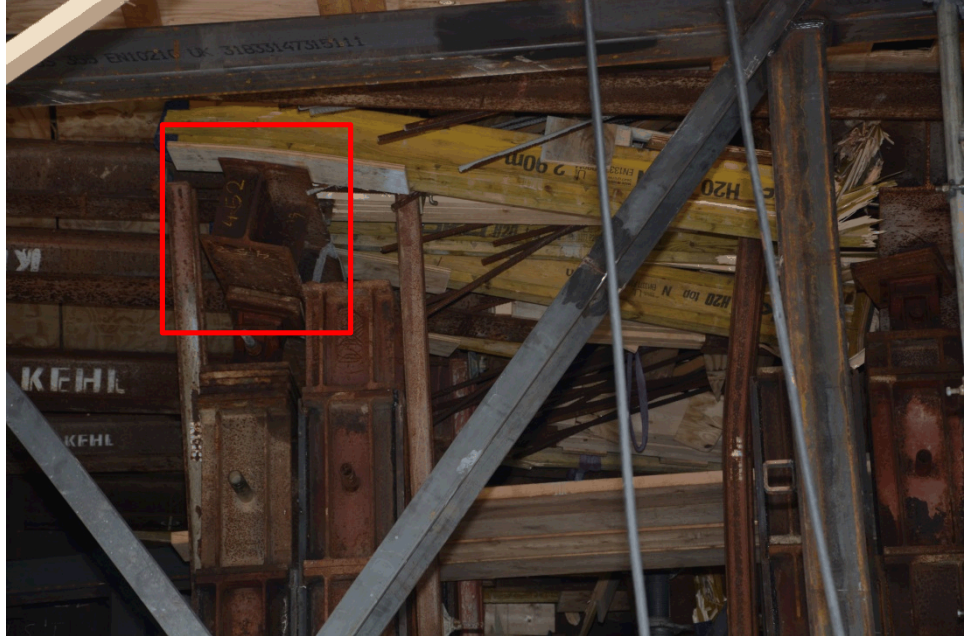
Det er ekspertgruppens vurdering, at deformationerne i disse tværdragere hidrører fra den vandrette del af stødpåvirkningen, som stålkonstruktionen blev udsat for i forbindelse med trækonstruktionens kollaps og den deraf følgende nedstyrtning af et stort betonvolumen.

Figur 30. Tværdrager med begyndende kæntring.

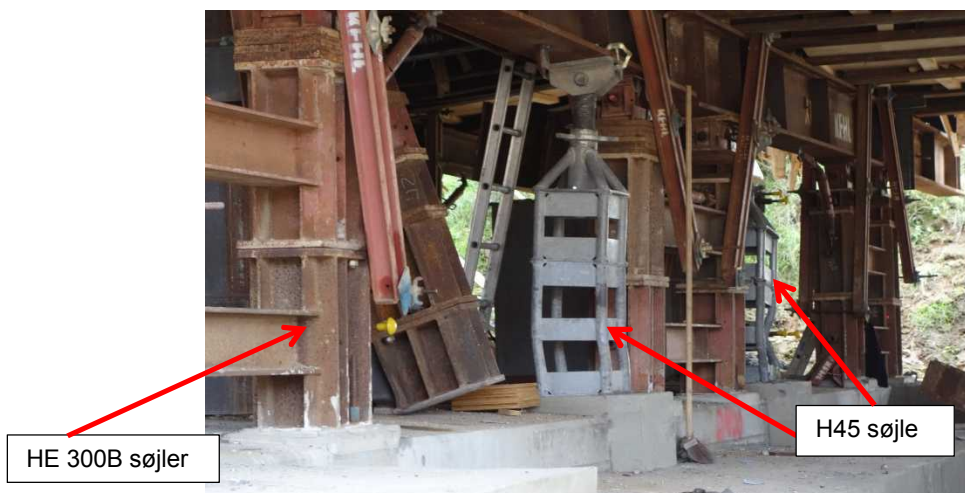
Tværdragerne er understøttet af HE300B og H45 søjler. H45 søjlerne har en noget mindre bæreevne end HE300B søjlerne, men er anbragt, så en elastisk beregning af tværdragerne som kontinuerte bjælker viser, at H45 søjlerne får større last end HE300B søjlerne. Det kan observeres, at nogle af H45 søjlerne er knækket ud på grund af overbelastning. Følgende figur viser foto af søjlerne under tværdrageren i lejelinje nr. 2.

Figur 31 Lejelinje ved girder 2 set fra nord. Bemærk deformationerne i H45 søjlerne.

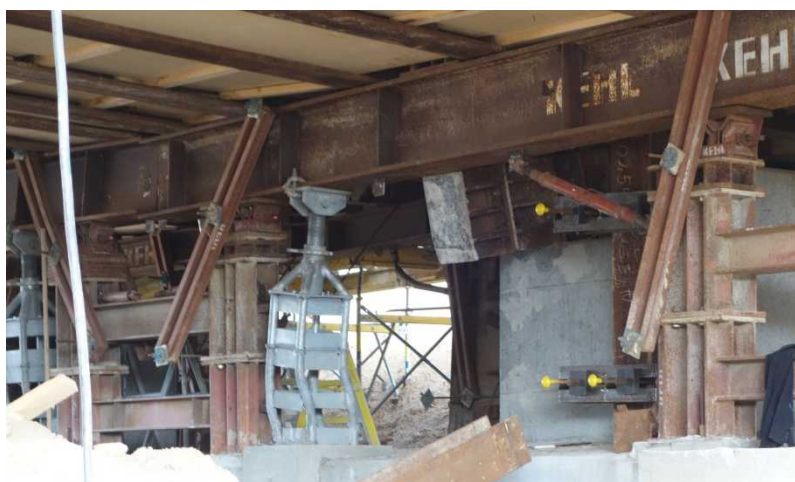
Den sydligste af H45 søjlerne ses endvidere på fotoet i figuren nedenfor:

Figur 32 Lejelinje ved girder 2 set fra Syd. Svært deformerede H45 søjler, der er knækket ud som følge af overbelastning

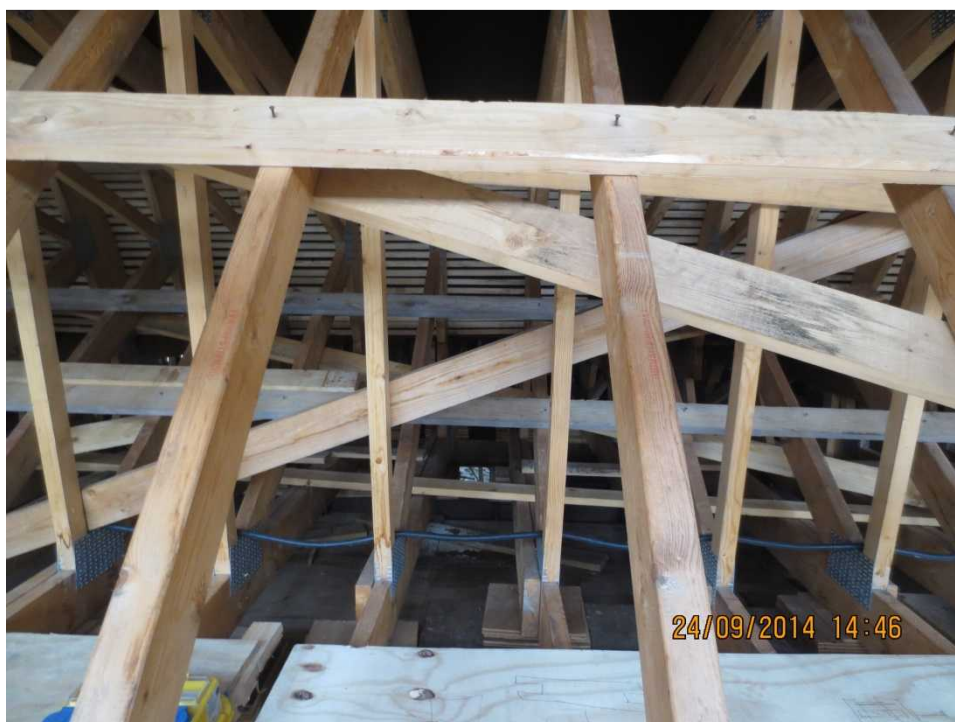
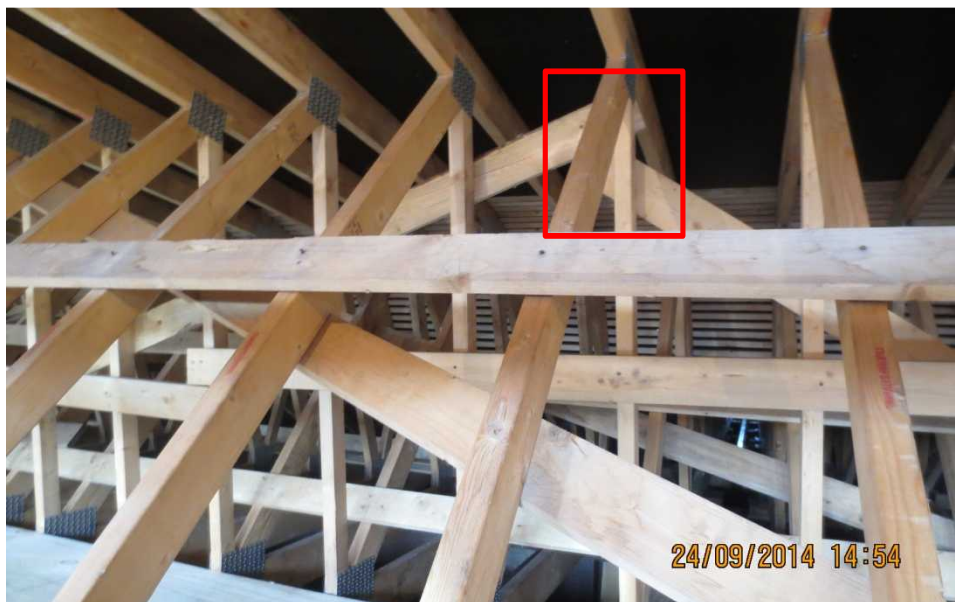
at vandret lastoverføring fra de vandrette lægter til skrålægte fremkalder vridning i spærenes gitterstænger med en betydelig svækkelse af disse til følge.

Figur 40. Foto af spærkonstruktionen, bemærk skråafstivninger og vandrette lægter er sømmet på hver sin side af gitterstænger.

Figur 41. Som foregående foto, bemærk også afslutning for oven af skrålægte rammet ind med rødt.

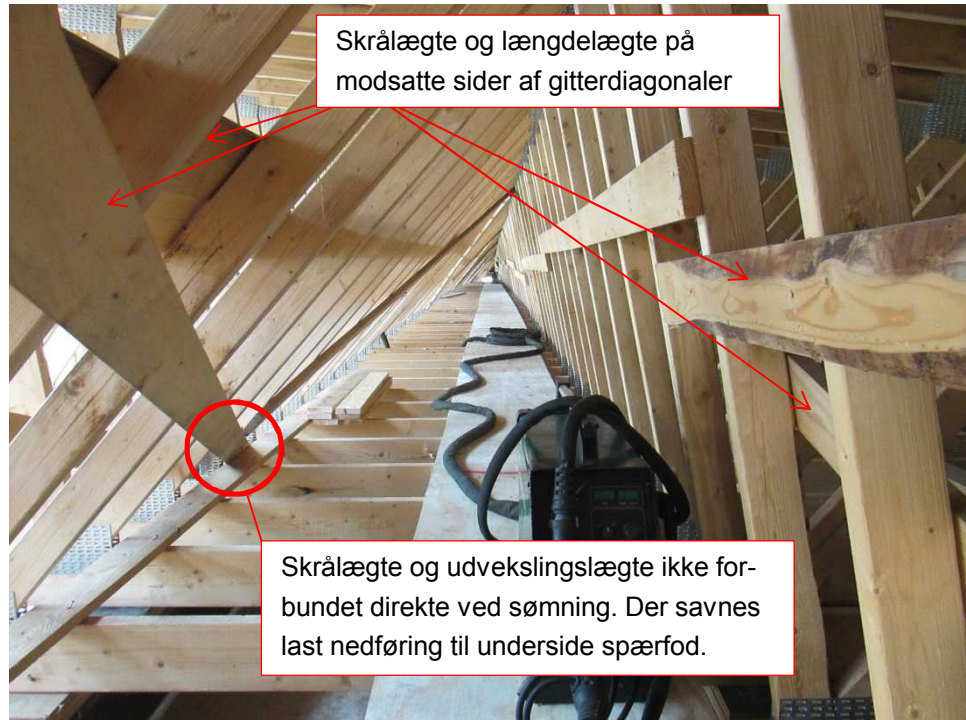
Endvidere er skrålægte både ført ned til spærfødder og op til spærhoveder, men der er hverken for oven ved spærhoveder eller for neden ved spærfødder udført korrekt monterede vandrette fordelingslægte med forbindelse til 3 eller flere gitterstænger. Endvidere savnes der lastnedføring til underside spærfod. Et tilsynsfoto vist i nedenstående figur viser til venstre en ukorrekt løsning (med mange excentriciteter) og manglende fordelingslægte ved spærfødder.

Figur 42. Ukorrekt udførte løsninger med excentriciteter og mangler.

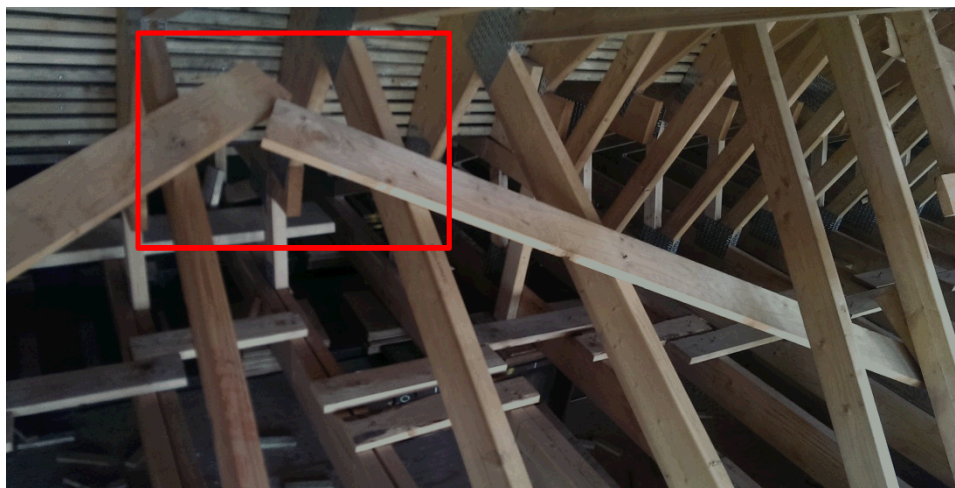
Anvisningerne i TRÆ 58 og 59 er således ikke fulgt og den vandrette fastholdelse af de vandrette lægte er væsentlig svagere, end hvis TRÆ 58 og 59 havde været fulgt. Som det ses af efterfølgende figur, så ender de enkelte skrålægte på en gitterstang et stykke fra spærhoved eller spærfod, så de vandrette kræfter, som de skrå gitterstænger skal overføre giver anledning til et bøjningsmoment om gitterstangens svage akse, så gitterstangen ret hurtigt vil blive overbelastet, hvis der begynder at optræde små deformationer og vandrette flytninger i hele formen eller ved begyndende udknækning af de trykpåvirkede stænger.

Figur 43. Afslutning af skrålægter et godt stykke under spærhoveder.

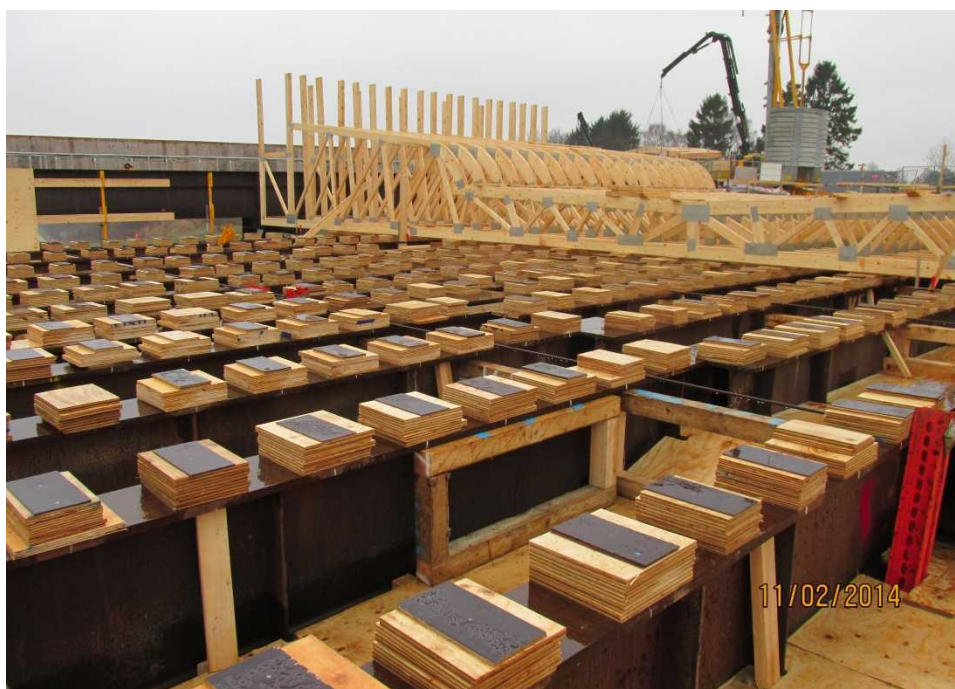
Hvert af spærene skal understøttes på ca. 14 langsgående bjælker. Spærene er statisk ubestemte i deres eget plan, og det kan være problematisk at opnå kontakt i alle understøtningspunkter for det enkelte spær. Hvis man har kilet et understøtningspunkt for højt op, vil nabounderstøtningspunkterne komme til at "svæve". Der er ikke i projektet redegjort for eller angivet, hvordan man sikrer den optimale understøtning og forbindelse til understøtningen uden understøtningens opklodsning forskubbes. Nedenstående figur viser et tilsynsfoto af de mange opklodsninger. Efterfølgende figur viser to tvivlsomme opklodsninger lige ved siden af hinanden – den ene er for yderligt placeret og risikerer at skride og den anden opklodsning er forskubbet.

Figur 46. Foto fra montagen af træspær. Opklodsninger for træspær er udlagt foran de allerede monterede spær på de langsgående stålbjælker.

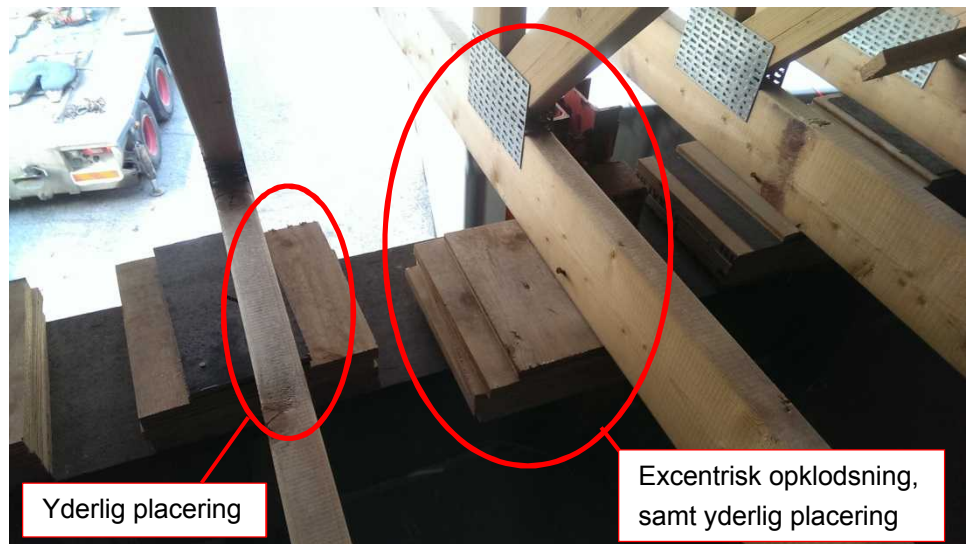
Hvis gabet mellem spærfod og understøtning på underliggende stålbjælker har været tilstrækkeligt stort, kan spæret derfor lokalt være blevet belastet så meget, at der har været lokale brud i spæret. Manglende understøtning kan således have medført lokale brud i spærkonstruktionerne.

Figur 47. Excentriske og forskubbede oplodsninger, der er placeret yderligt.
