LEVANTAMENTO E CARACTERIZAÇÃO DO PARQUE EDIFICADO EM ADOBE NA CIDADE DE AVEIRO

Dora Silveira* (Portugal)
Departamento de Engenharia Civil - Universidade de Aveiro

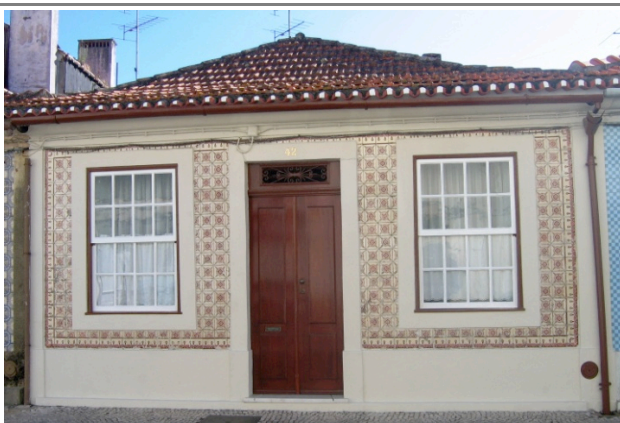
Freguesia: Glória
Nº de Pisos: 1 (Rés-do-Chão)
Função: Habitação
Estado de Conservação: 4
Ocupação: Ocupado
Implantação: Banda Meio

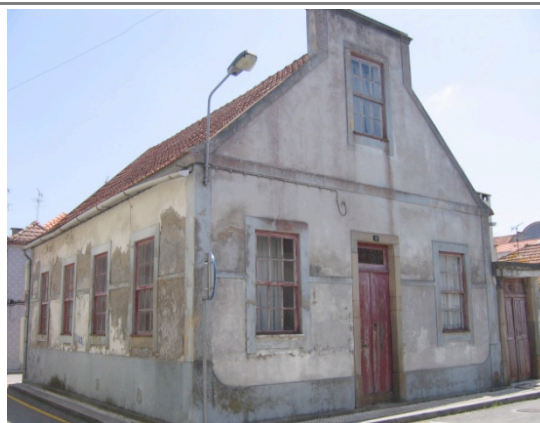
Freguesia: Vera Cruz
Nº de Pisos: 2 (Rés-do-Chão e Águas-Furtadas)
Função: Habitação
Estado de Conservação: 2
Ocupação: Desconhecida
Implantação: Banda Extremo

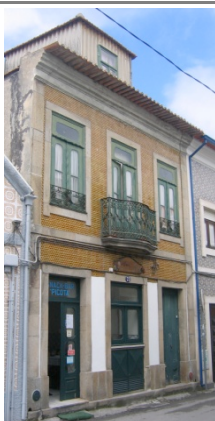
Freguesia: Vera Cruz
Nº de Pisos: 3 (Rés-do-Chão, 1º Piso e Águas-Furtadas)
Função: Café/Bar (Rés-do-Chão); Habitação (1º Piso e Águas-Furtadas)
Estado de Conservação: 3
Ocupação: Ocupado
Implantação: Banda Meio
