# ESTUDIO DE LA SUPERFICIE DE DIVERSAS LIMAS DE SECCION CUADRANGULAR, TRIANGULAR Y ROMBOIDAL MEDIANTE MICROSCOPIO ELECTRONICO DE BARRIDO

**RESUMEN:** Se observaron al microscopio electrónico de barrido 45 limas nuevas, tomadas al azar, de 5 marcas diferentes, de 3 calibres distintos y de secciones cuadrangular, triangular y romboidal. En todas ellas se apreciaron diversos defectos en su superficie metálica: fragmentos metálicos adheridos, espolones, aristas deformadas, poros y rugosidades. Estos defectos fueron más evidentes en las limas de menor diámetro estudiadas y en las de sección triangular y romboidal.

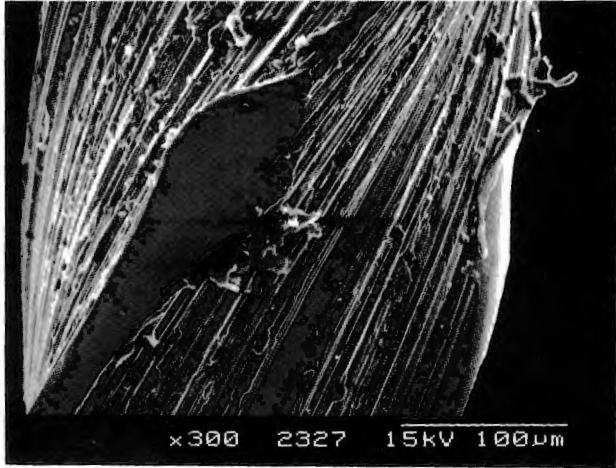
Fig. 1  
Aplastamiento de una arista (x 300)

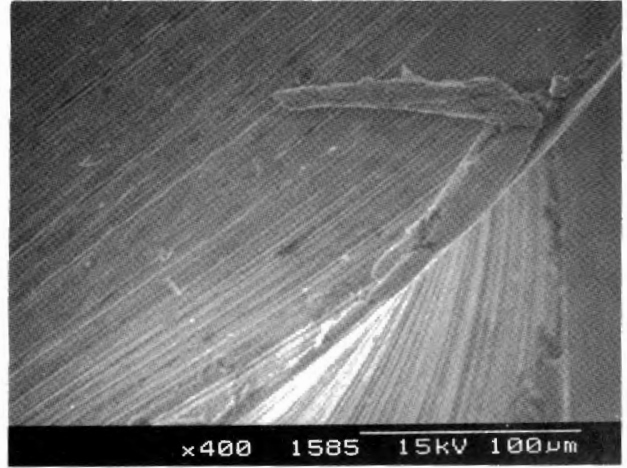
Fig. 2  
Desgajamiento de una arista quedando doblada hacia un lado (x 400).

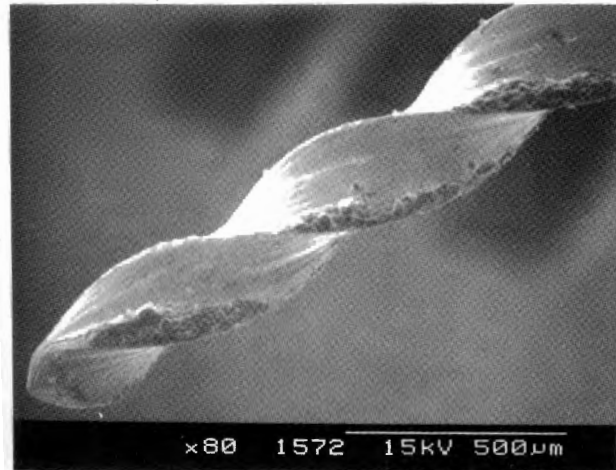
Fig. 3  
Deformaciones, rugosidades y graves irregularidades en las aristas de una lima (x 80).

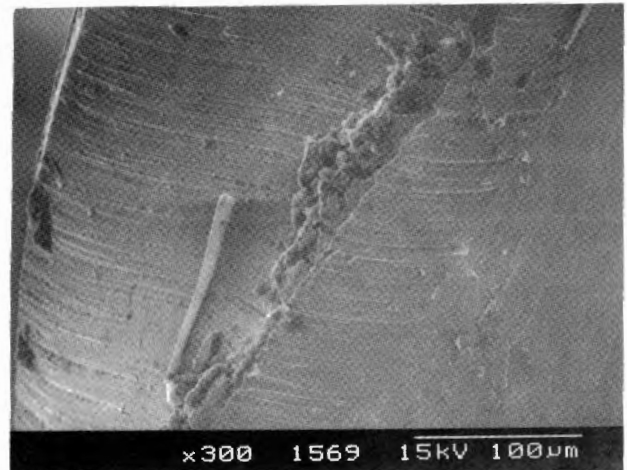
Fig. 4  
Fragmentos metálicos adosados a la superficie, junto a una arista con deformaciones (x 300).

La existencia de fragmentos metálicos adheridos a la superficie nos hace suponer que alguno de ellos pueden desprenderse en la instrumentación y bloquear la luz del conducto radicular. De hecho, CAMPOS (11) comprobó en sus estudios "in vitro" la existencia de fragmentos metálicos en el 89% de conductos instrumentados, los cuales lógicamente, provenían de los instrumentos utilizados.

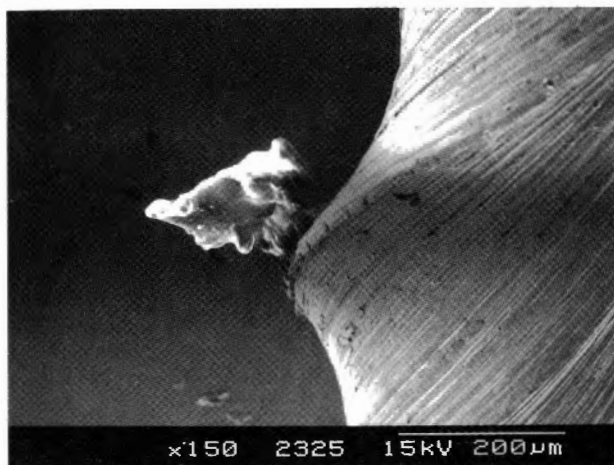
**Fig. 5**  
Espolón de unos 100 micrómetros situado perpendicularmente a la superficie de la lima (x 150)

La presencia de un espolón cercano a la punta de la lima dificulta su paso por el conducto y facilita su enclavamiento pudiéndose formar un escalón. La existencia de un espolón en la punta puede ocasionar un surco en la constricción apical que impida un sellado hermético del conducto.

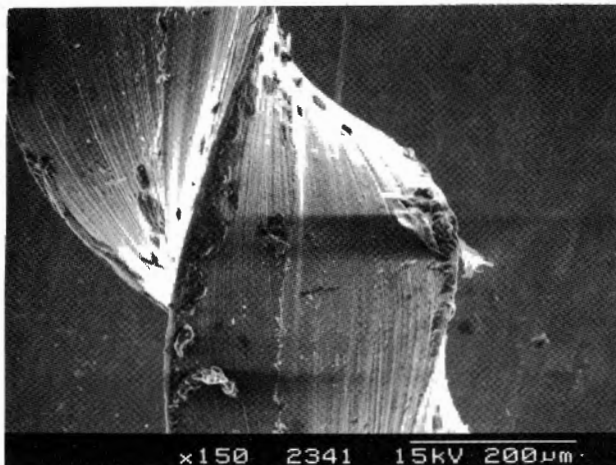
**Fig. 6**  
Se aprecian hendiduras y poros entre las aristas, así como fragmentos metálicos adheridos a la superficie (x 150).

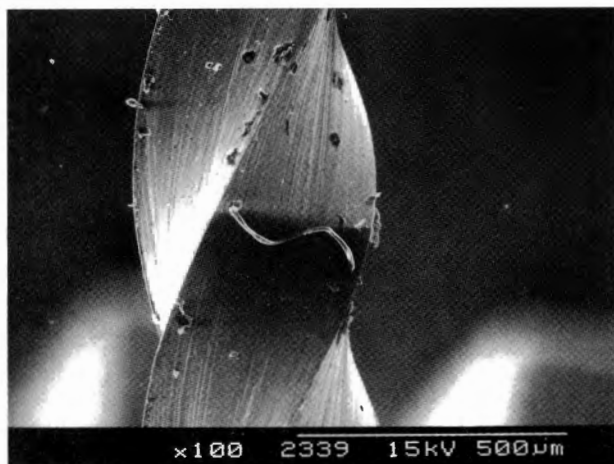
**Fig. 7**  
Se observa un fragmento metálico de unos 200 micrómetros en forma de S dispuesto entre dos aristas, así como numerosas partículas extraña a la lima (x 100).

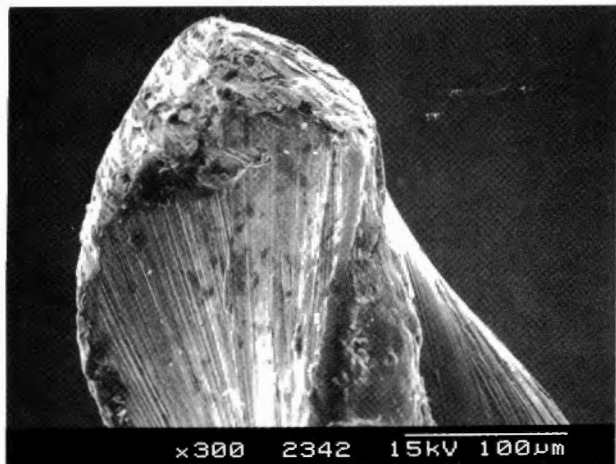
**Fig. 8**  
La punta de la lima está redondeada apreciándose defectos en el inicio de sus aristas (x 300).

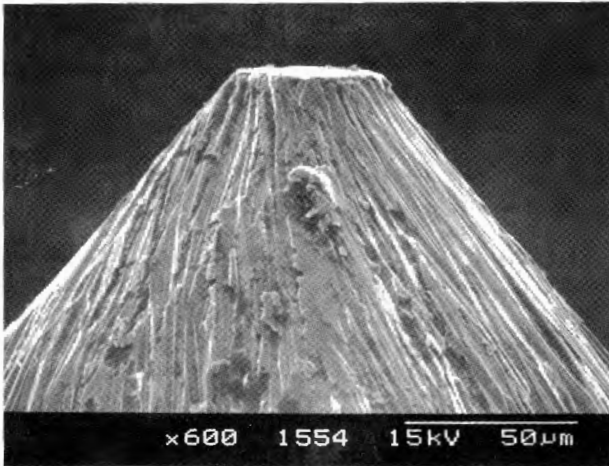
**Fig. 9**  
Se observa una meseta llana en el ángulo de la punta (x 600).

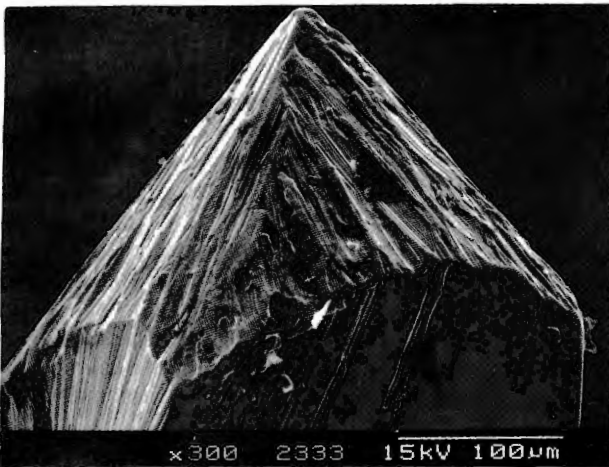
**Fig. 10**  
Punta aguda con aristas cortantes desde el inicio de la punta (x 300).

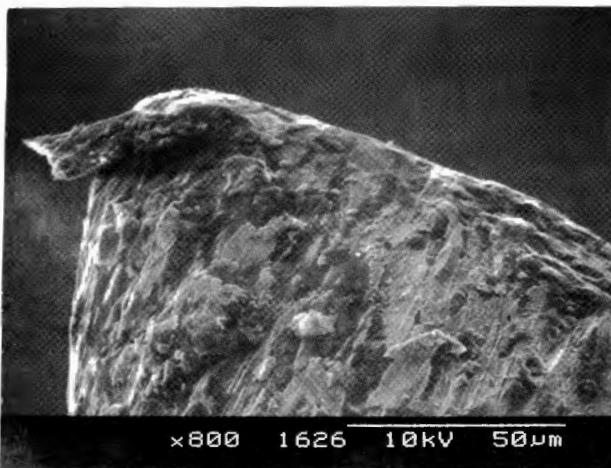
**Fig. 11**  
Espolón afilado emergiendo lateralmente del extremo de la punta (x 800).
