DANOS EM EDIFÍCIOS INDUSTRIAIS AFETADOS POR INCÊNDIOS FLORESTAIS

SUMÁRIO

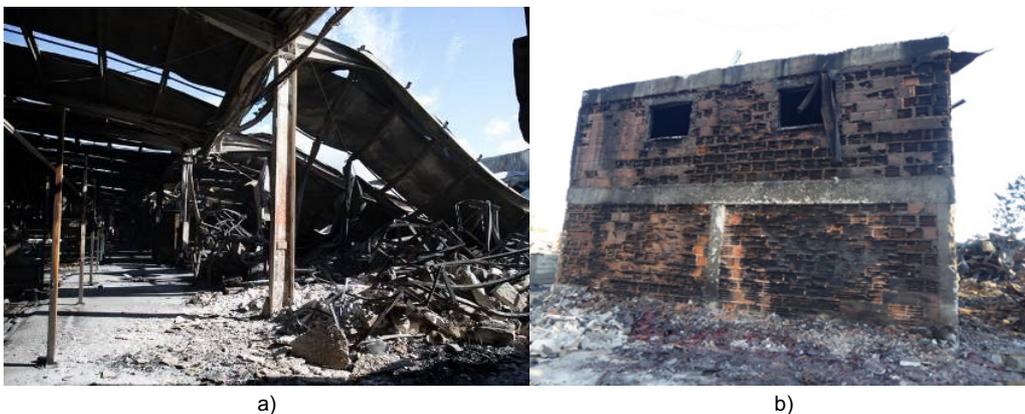
Em relação aos edifícios com estrutura metálica, é possível observar a existência de danos, como deformação e colapso (Figura 1a), que apenas puderam ser resolvidos com remoção dos elementos metálicos afetados, substituindo os mesmos por elementos estruturais novos, durante a reconstrução. A deformação destes elementos deveu-se ao aquecimento não uniforme dos elementos e à extensão térmica que os elementos experienciaram. Quando a extensão térmica e o aquecimento não uniforme se combinaram com a restrição exercida pela restante estrutura do edifício, surgiram fenómenos de encurvadura térmica global e local. Estes efeitos de encurvadura devido ao aquecimento amplificaram os efeitos de encurvadura decorrentes dos processos de fabricação dos elementos metálicos e da aplicação de cargas de serviço e peso próprio. O colapso destes elementos estruturais foi a consequência final dos efeitos de deformação, referidos anteriormente, associados à redução da capacidade resistente mecânica do material. Esta redução foi tanto maior quanto maior foi o aumento de temperatura que o elemento estrutural foi sujeito, deixando de haver capacidade de suportar os esforços

Quanto a estruturas de elementos de betão armado, verificou-se a existência de *spalling* e fendilhação nas peças de betão (Figura 1b), mantendo alguma capacidade de suporte na maioria dos casos. O *spalling* do betão provocou a redução da secção de betão dos elementos estruturais, ocorrendo desagregação e perda de material, expondo em algumas situações as armaduras de aço ao incêndio. No fim, o *spalling* do betão não foi o principal contribuinte para o colapso de estruturas em betão armado, mas colaborou na perda de capacidade resistente a cargas mecânicas, quando o tempo de exposição ao incêndio foi muito grande. A fissuração do betão deveu-se novamente à expansão térmica dos materiais. A existência de esforços de tração em elementos de betão armado sujeitos a flexão leva, em circunstâncias normais de serviço, à ocorrência de fendilhação devido à fluência dos materiais. Esta fendilhação do betão normalmente é controlada pelos varões longitudinais de aço, devido à sua capacidade resistente em tração ser muito superior à do betão. O aumento da temperatura do elemento levou à ocorrência de fenómenos de expansão térmica e como o aço tem um coeficiente de expansão térmica superior ao do betão, permitiu a abertura de fissuras no betão. Em algumas situações, ocorreu mesmo ao destacamento de pedaços de betão, quando o recobrimento dos varões de aço era baixo. Nos casos mais extremos de exposição ao incêndio ou de concentração de esforços mecânicos, estes elementos colapsaram, quando os varões de aço deixaram de ter capacidade para resistir às solicitações das cargas de serviço e do peso próprio. Nestas situações, foi necessário proceder à demolição.

Figura 1: Danos em estruturas – a) colapso dos elementos metálicas que faziam suporte da cobertura e deformação dos elementos verticais; b) elementos em betão armado com sinais de *spalling* e fissuração – Fonte: [8]

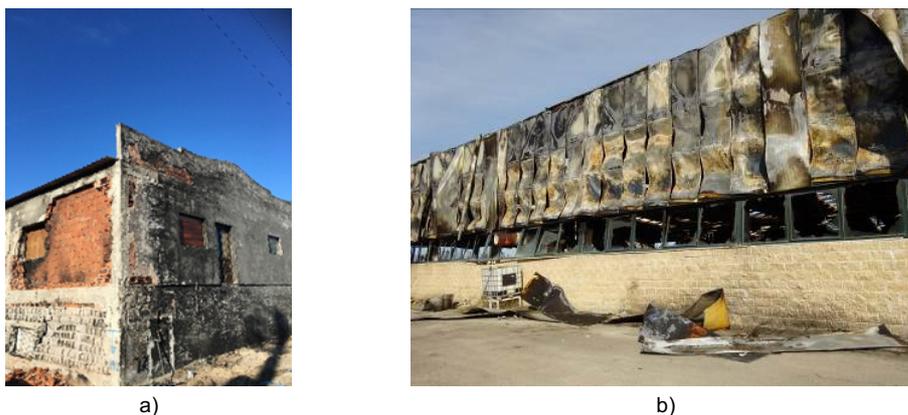
Nas paredes de fachada com panos de alvenaria simples, confirmou-se a existência de fissuração e destacamento da furação horizontal em alvenarias com tijolo cerâmico ou *spalling* em alvenarias com bloco de betão (Figura 2a). A fissuração e destacamento dos tijolos ocorreu devido a esforços de tração nos septos internos, provocados pela expansão térmica do material cerâmico. O fenómeno de *spalling* em blocos de betão foi igual ao que aconteceu nas peças de betão armado. Quando não ocorreu o colapso total das alvenarias, houve ainda alguma capacidade de estanquicidade à passagem de gases quentes, chamas e matéria inflamada e isolamento térmico. A maioria dos casos em que ocorreu o colapso das alvenarias, esse fenómeno está associado ao colapso de elementos estruturais aos quais as alvenarias estavam amarradas.

encurvadura entre pontos de fixação. Estes fenómenos levaram à criação de aberturas nas juntas das chapas, permitindo a passagem de gases quentes, chamas e matéria inflamada através destas. Nos casos das fachadas de painel *sandwich* com núcleo em poliuretano, verificou-se que estas permitiram a propagação do incêndio ao longo da fachada, devido à natureza combustível do material de isolamento. O núcleo do painel ficou exposto após o destacamento da chapa exterior do painel (Figura 2b), pelos mesmos fenómenos de distorção e encurvadura que ocorreram nas chapas perfiladas simples.

Figura 2: Danos em paredes de fachada – a) Destacamento e *Spalling* em panos de alvenaria; b) Painéis *sandwich* PUR com distorção e encurvadura após combustão do núcleo – Fonte: [8]

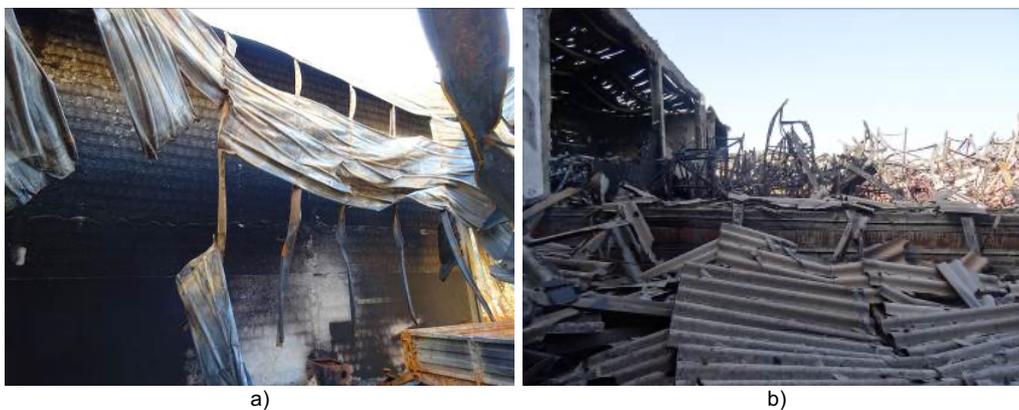
Os danos identificados nas coberturas com chapa perfilada de aço simples são similares aos verificados nas fachadas constituídas pelo mesmo tipo de material, observando-se distorção e encurvadura das mesmas (Figura 3a). Nas coberturas com painéis *sandwich* com núcleo em poliuretano, verificou-se também o destacamento da chapa da face exposta ao incêndio com posterior combustão do núcleo, contribuindo para a propagação do incêndio pelo interior.

Nas coberturas planas com seixo rolado não se verificam quaisquer danos, pela natureza incombustível dos materiais. Verifica-se sim danos em alguns equipamentos instalados nestas coberturas, como máquinas de ar condicionado e isolamento de suas tubagens com sinais de combustão, que poderão ser atribuídos a convecção de gases quentes que existiram durante a passagem do incêndio florestal ou projeção de matéria inflamada. As coberturas com painéis em fibrocimento não contribuíram para a carga de incêndio nem pela entrada dos incêndios nos edifícios, pois não apresentavam sinais de deformação ou encurvadura, mas foram responsáveis pela manutenção da carga térmica existente no interior dos edifícios, levando ao colapso as coberturas (Figura 3b).

Figura 3: Danos em coberturas – a) Distorção e encurvadura de chapas metálicas; b) Cobertura com painéis de fibrocimento colapsada – Fonte: [8]

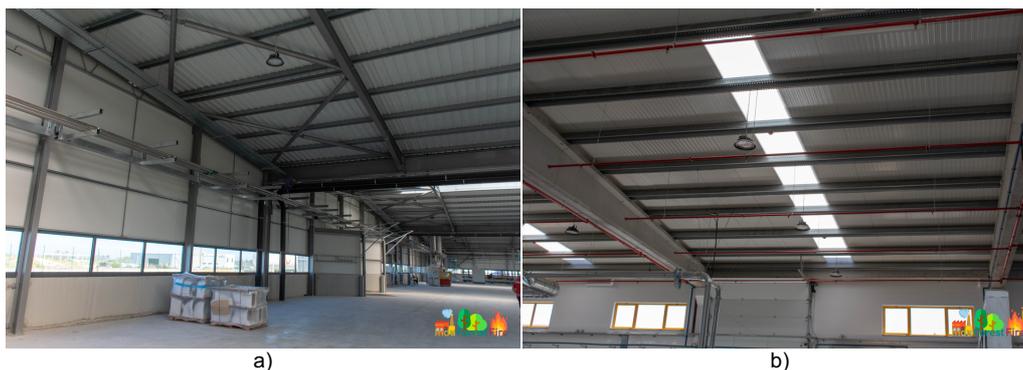
Figura 4: Edifícios reconstruídos – a) Estrutura metálica b) Estrutura em betão pré-fabricado

Nos edifícios reconstruídos ou recuperados, continua a verificar-se uma grande utilização de estruturas metálicas (Figura 4a). Nas situações em que as estruturas de betão armado não foram severamente afetadas pelo incêndio, procedeu-se à sua recuperação, tendo nos casos mais graves sido realizada a demolição e reconstrução com os mesmos materiais, ou então a opção por estruturas em betão pré-fabricado (Figura 4b), que eram praticamente inexistentes em construção anterior além da existência de algumas lajes em vigotas pré-esforçadas de betão. Verificou-se apenas a reconstrução de um edifício com estrutura em madeira em todos os casos identificados neste estudo.

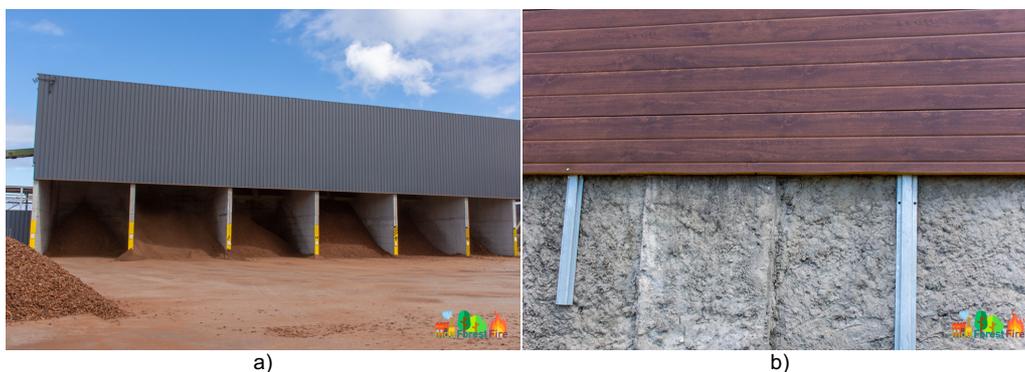
Figura 5: Fachadas após incêndio – a) Reparação pontual de fachada em chapa simples de aço; b) Instalação de painéis *sandwich* com PUR em fachada de alvenaria reparadas

Quanto às paredes de fachada, o uso de chapa perfilada simples de aço é dominante em reparação dos edifícios danificados pelo incêndio (Figura 5a), usualmente em paredes que já usavam este tipo de material. Nos casos em que houve completa destruição das fachadas em

chapa perfilada simples de aço, verifica-se uma substituição do elemento de revestimento, com uma grande utilização de painéis *sandwich* com núcleo em poliuretano ou em poliisocianurato (PIR), normalmente associada a uma alvenaria de blocos de betão com uma altura média de dois metros pelo interior, por forma a evitar danos com equipamentos de movimentação de cargas. Houve um caso em que se verificou a utilização de painéis *sandwich* com núcleo em lã de rocha, substituindo uma fachada que tinha anteriormente painéis com núcleo em poliuretano. Além disso, observou-se num edifício com a fachada revestida a tijolo cerâmico danificada pelo incêndio, a utilização de painéis *sandwich* com núcleo em poliuretano por cima do pano de alvenaria reconstruído (Figura 5b).
