## **V Jornadas de Patrimonio y Arte Litúrgico**

## **VALORACIÓN CULTURAL Y TÉCNICA PARA CONSERVAR NUESTRO**

## **PATRIMONIO RELIGIOSO: CASO ANTIGUO TEMPLO DE SANTO**

## **DOMINGO, SAN LUIS**

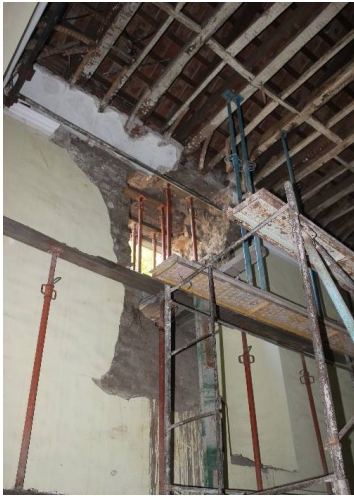
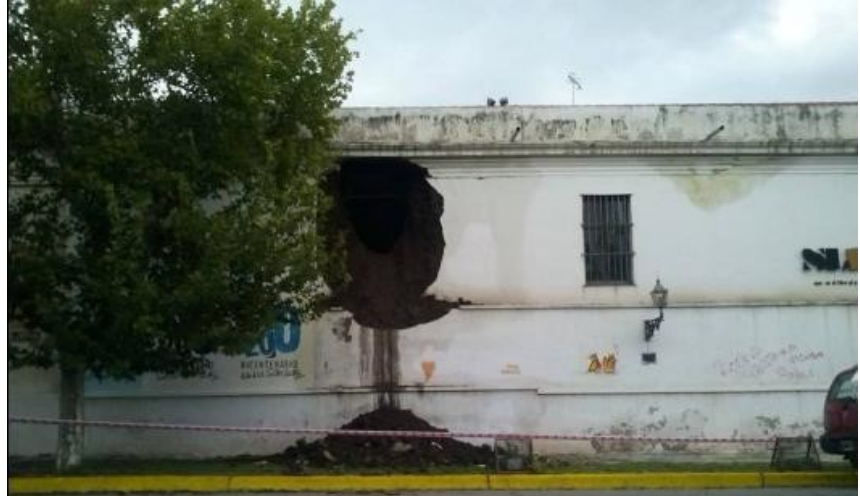
Muro norte Templo de Santo Domingo. Informe Final Proyecto de Adecuación, 2016.

- Desmoronamiento: colapso por agua. (Figura 1)
- Desprendimientos
- Fisuras: en los ángulos. grieta por asentamiento en la esquina noreste.
- Suciedad
- Erosión: pérdida de sección de ladrillos y de mortero de junta.
- Reposiciones: revoque.

- Desmoronamiento: agujero producido por el desmoronamiento de adobe.
- Desprendimientos
- Grietas: grietas paralelas a las pendientes del techo.
- Filtraciones
- Suciedad: manchas en toda la cornisa.
- Erosión
- Reposiciones: revoque con materiales modernos.
- Antrópico: graffiti.
- Depositiones (Figura 2)

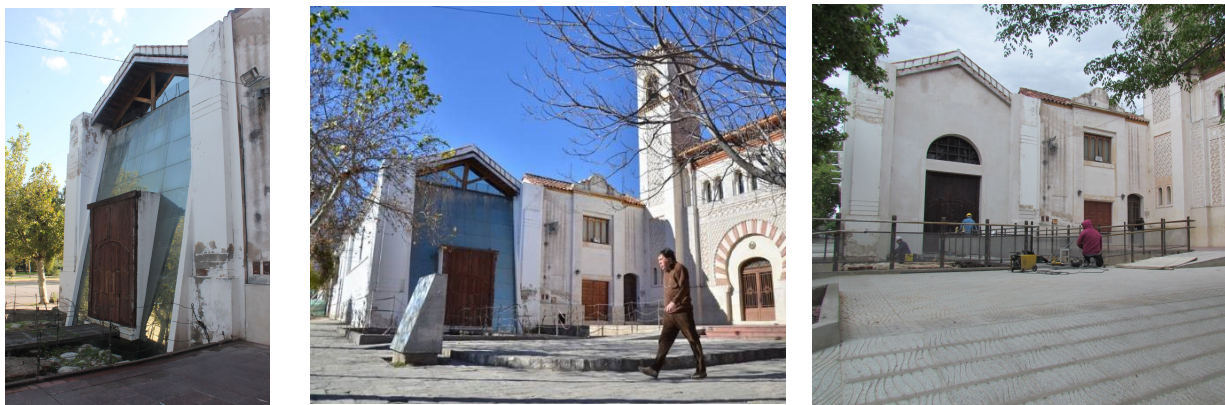
Fachada Antiguo Templo de Santo Domingo. Informe Final Proyecto de Adecuación, 2016.

En la primera visita a obra, se advirtieron una serie de resoluciones técnicas que no eran compatibles con el edificio histórico, como la fachada vidriada realizada a fines del siglo XX. Se entendió que la misma debía adoptar otro diseño, tanto por razones técnicas-estructurales, simbólico-estéticas y funcionales, desde el enfoque vigente para la restauración e intervención de edificios patrimoniales.

**Razones técnicas-estructurales:** el empleo de vidrio y estructura metálica en una obra donde sus muros portantes están resueltos con adobe. La discontinuidad e incompatibilidad del material nuevo en relación con el material original, dada sus características diversas, provoca la paulatina degradación del muro de adobe, ya que estos trabajan de distinta manera. Se entiende que el material que se utilice para una intervención de este tipo debe ser lo más parecido posible al material original.

Se propuso generar una fachada ciega con el objetivo de recuperar la imagen anterior y responder a la tipología religiosa de la región, y que el edificio trabaje como una entidad.
