El patrimonio histórico-artístico de Torrecilla en Cameros: una propuesta de conservación, gestión y tutela

Máster Universitario en Estudios Avanzados en Humanidades

Trabajo de Fin de Máster

Lara Pérez Castaños

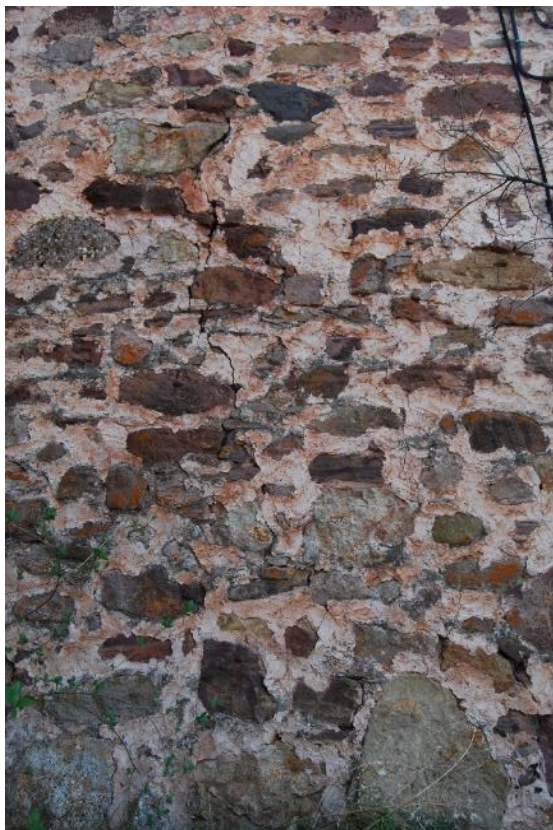
En la zona exterior del lado norte de la cabecera se constata vegetación arraigada en la parte baja del muro que puede deteriorar los materiales. También se observan grietas verticales que requieren la aplicación de medidas de conservación preventiva. Asimismo, en otros puntos se muestran pequeños desprendimientos de material que pueden acusar una progresiva degradación de los lienzos. En el interior, la humedad es una amenaza real para la decoración mural, que muestra señales inequívocas de ahucamiento en la cúpula y pechinas, así como en la entrada y en el acceso al coro, donde aparecen desprendimientos de pintura y del revoco, manchas y grietas en los muros. Así, también se observa la acción de pequeños insectos en la madera, si bien no parecen recientes. Con todo ello, se requiere la aplicación de diferentes medidas de conservación preventiva para evitar tener que tomar medidas de restauración

Figura 20. Ermita de Nuestra Señora de Tómalos. Grieta vertical en el muro. (Fotografía de la autora)

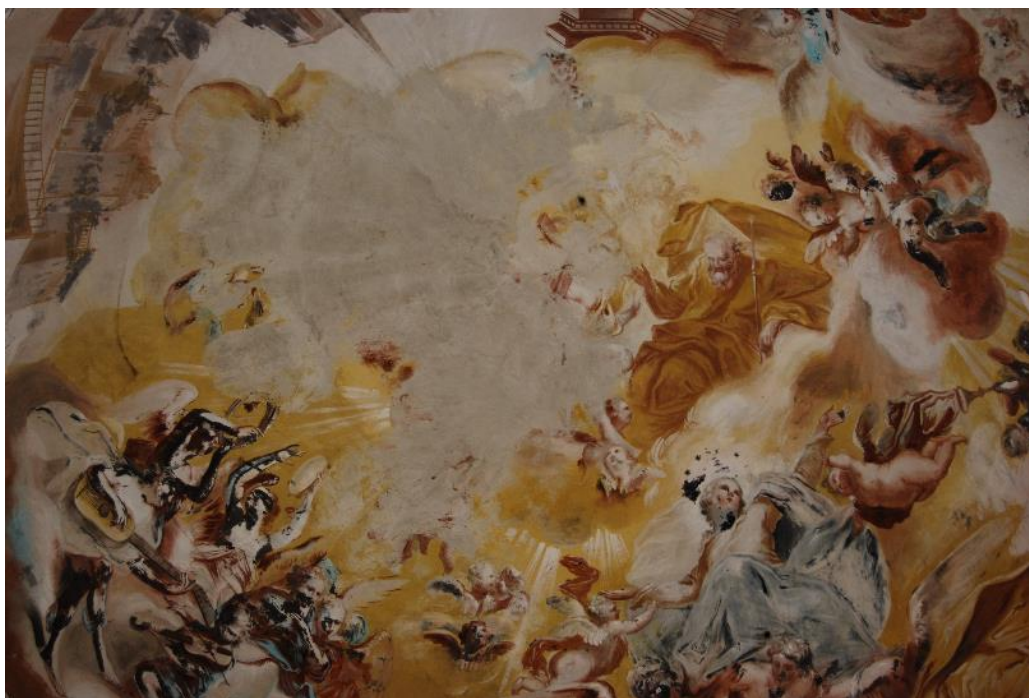
Figura 21. Ermita de Nuestra Señora de Tómalos. Deterioro de la decoración mural de la cúpula. (Fotografía de la autora)

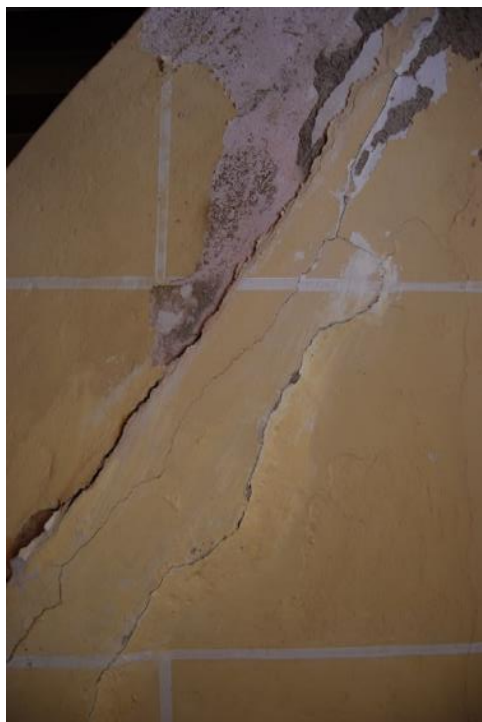
Figura 22. Ermita de Nuestra Señora de Tómalos. Grieta del muro bajo el coro. (Fotografía de la autora)

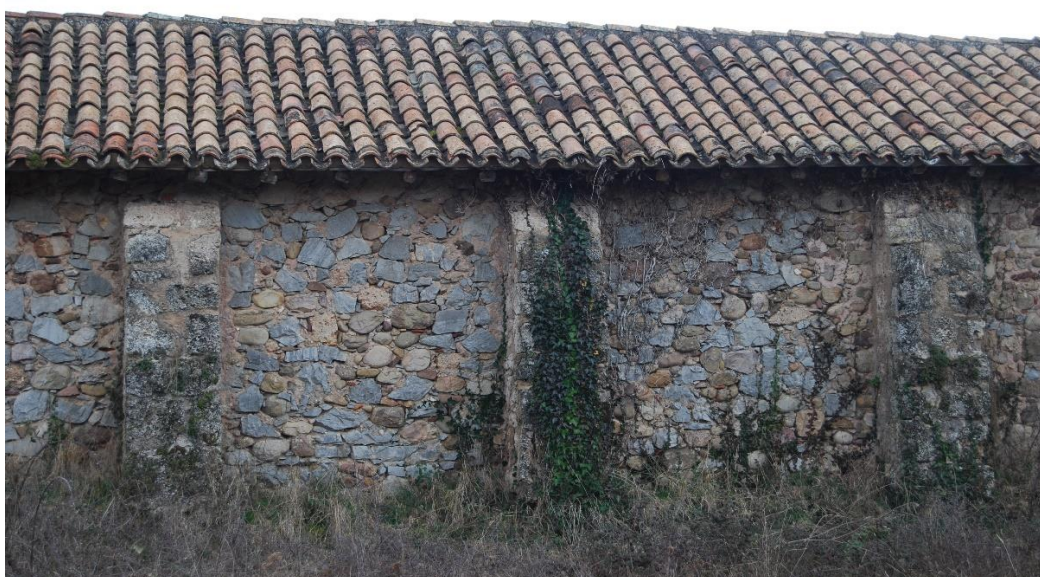
El área circundante, de titularidad privada, presenta abundante vegetación que no está controlada y en los muros, principalmente en el lado norte, se observan plantas trepadoras que suponen una amenaza para la integridad de los materiales; en el ábside se detecta una grieta vertical que precisa atención. En el interior se evidencian signos de humedad en la parte baja del banco corrido del ábside. El peligro se agudiza al no tener un uso alternativo y continuado, uno de los puntos a tener en cuenta como medida de conservación preventiva⁸⁶.

Figura 29. Ermita de San Andrés. Vegetación arraigada en los muros. (Fotografía de la autora)

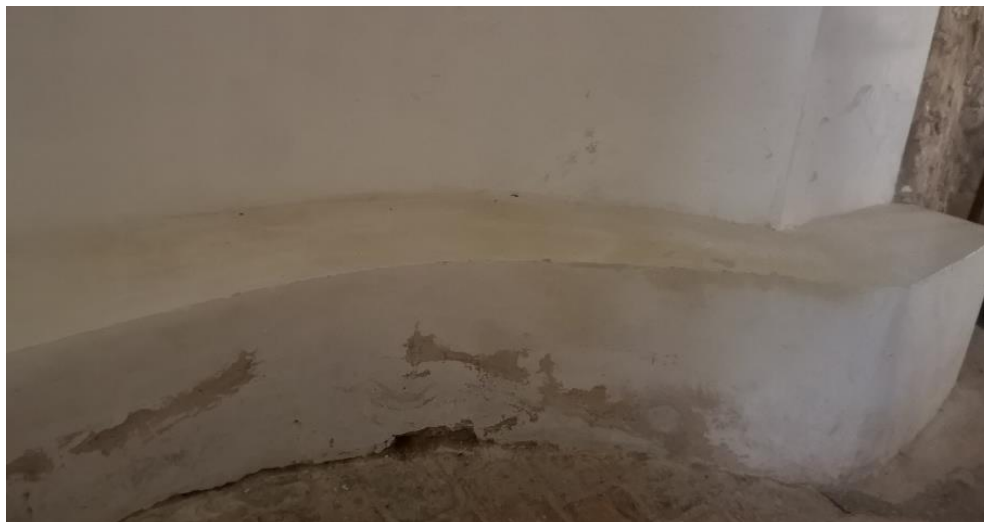
Figura 30. Ermita de San Andrés. Deterioro del banco por humedad. (Fotografía de la autora)

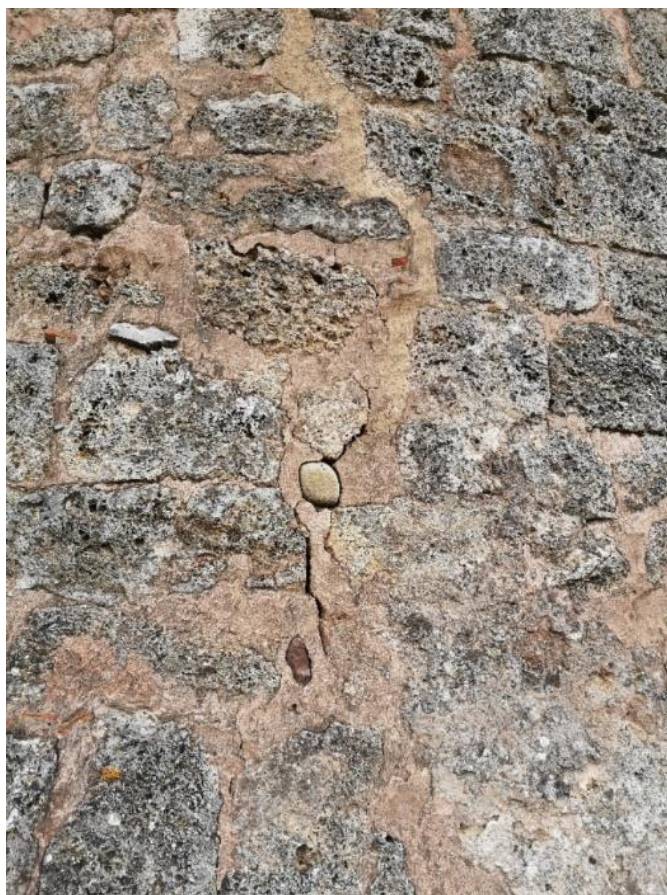
Figura 31. Ermita de San Andrés. Grieta en el ábside. Exterior. (Fotografía de la autora)

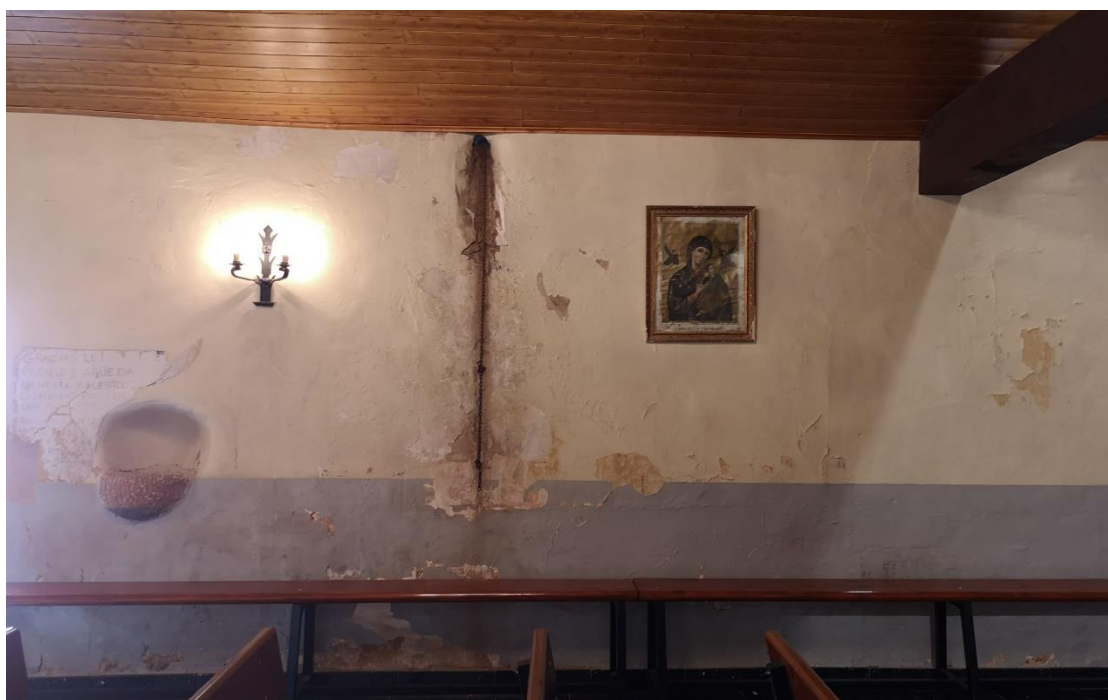
En el interior se detectan signos de deterioro por la humedad en los muros norte y sur, con ahuecamientos de la pintura y el revoco¹³².

Figura 50. Ermita de Santa Águeda. Deterioro muro sur. (Fotografía de la autora)

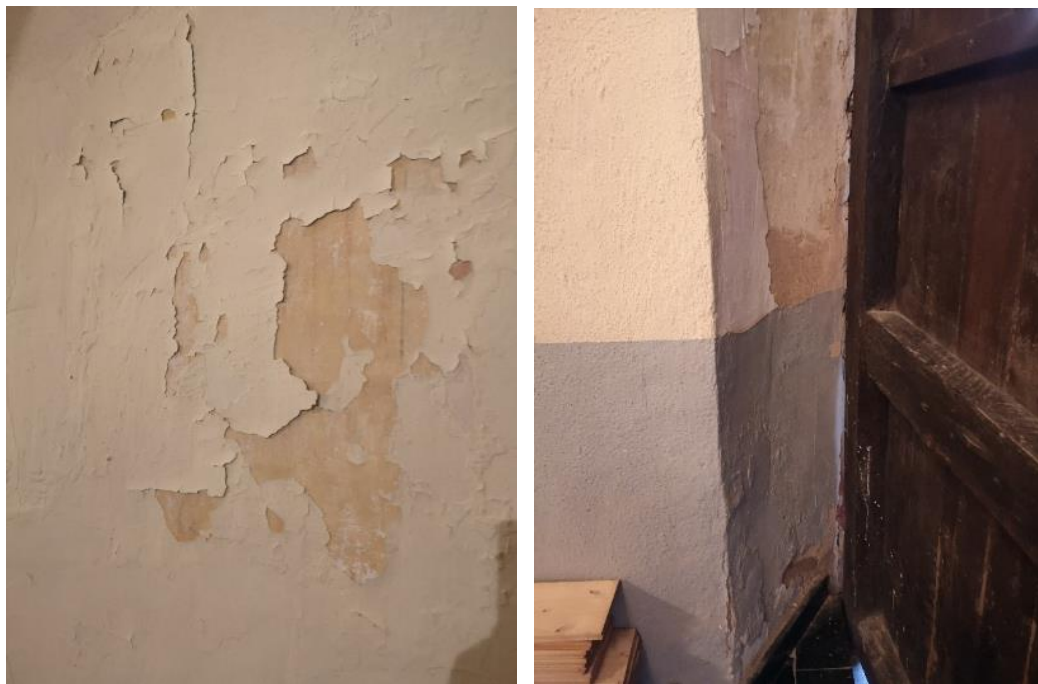
Figura 51. Ermita de Santa Águeda. Deterioro de los muros. (Fotografía de la autora)

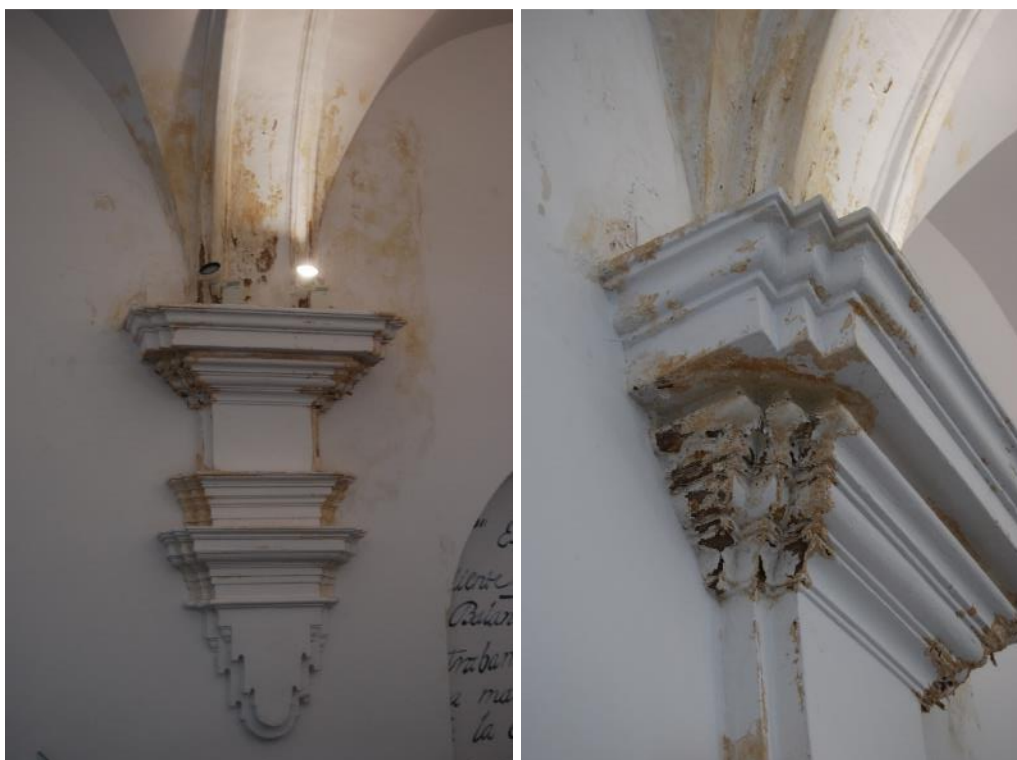
El estado de conservación de este bien es bueno debido a su reciente rehabilitación, pero presenta signos de deterioro por humedad y filtraciones en los arranques de los arcos de las bóvedas adosados al muro norte de la nave, debido mal estado de las dependencias anejas¹⁴⁰, correspondientes al ex cuartel de la Guardia Civil, que en origen formaban parte del complejo conventual. Por tanto, presenta factores de riesgo tanto naturales como de otra índole:

Figura 56. Ex convento de San Francisco. Deterioro de los arranques de los arcos.
(Fotografía de la autora)

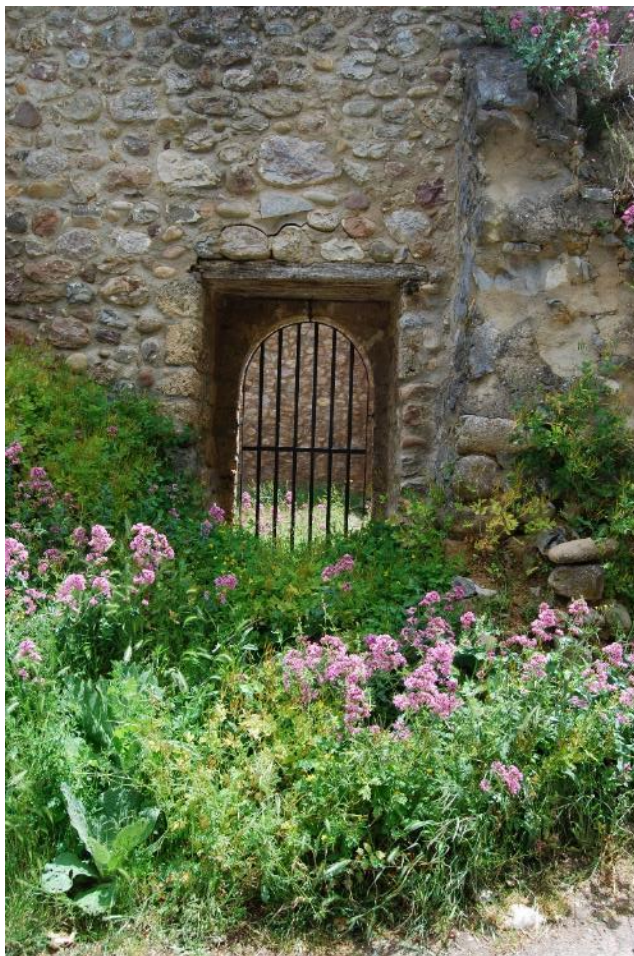
Figura 72. Iglesia de Las Vegas. Vegetación en el acceso norte. (Fotografía de la autora)

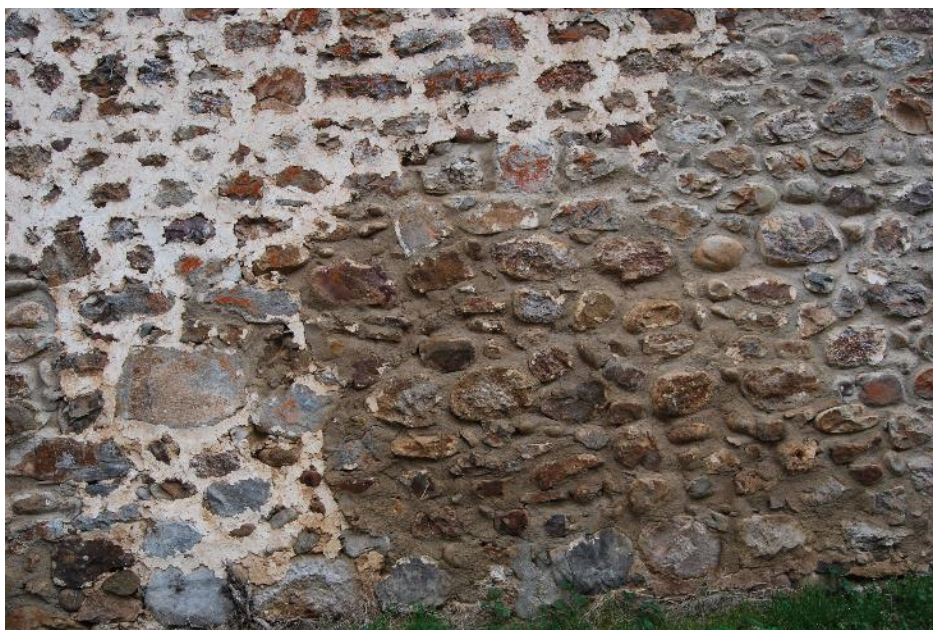
Figura 73. Iglesia de Las Vegas. Humedad en el muro exterior norte. (Fotografía de la autora)

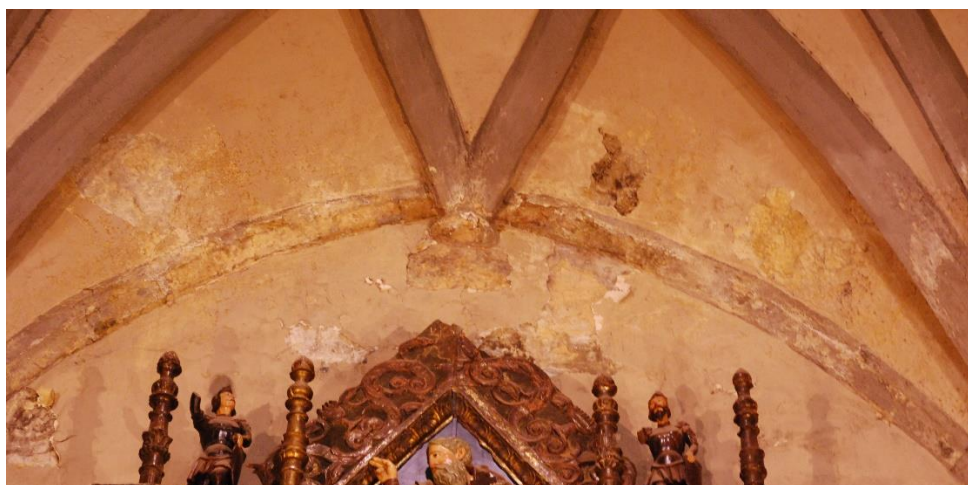
Figura 87. Iglesia de San Martín. Deterioro área superior de la cabecera. (Fotografía de la autora)

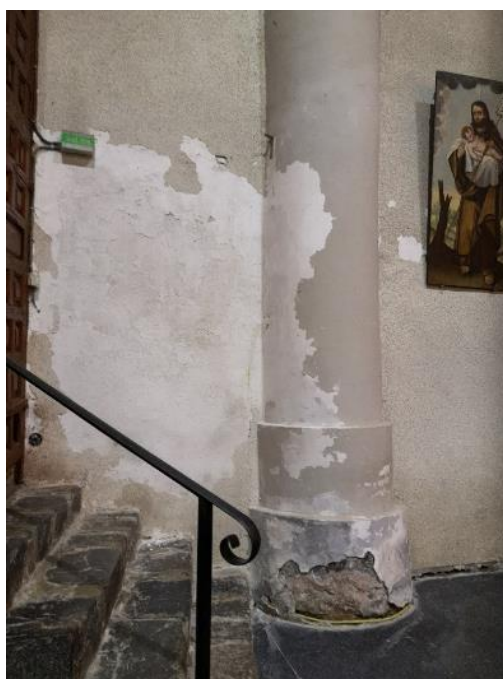
Figura 88. Iglesia de San Martín. Deterioro muro norte interior y pilastra. (Fotografía de la autora)
