DIAGNOSI SOBRE LES LESIONS OBSERVADES EN EL CONJUNT DE MURS DE LA ZONA NORD-EST DE LES MINES DE BELLMUNT DEL PRIORAT

ANA BELÉN ONECHA PÉREZ, DRA. ARQUITECTA

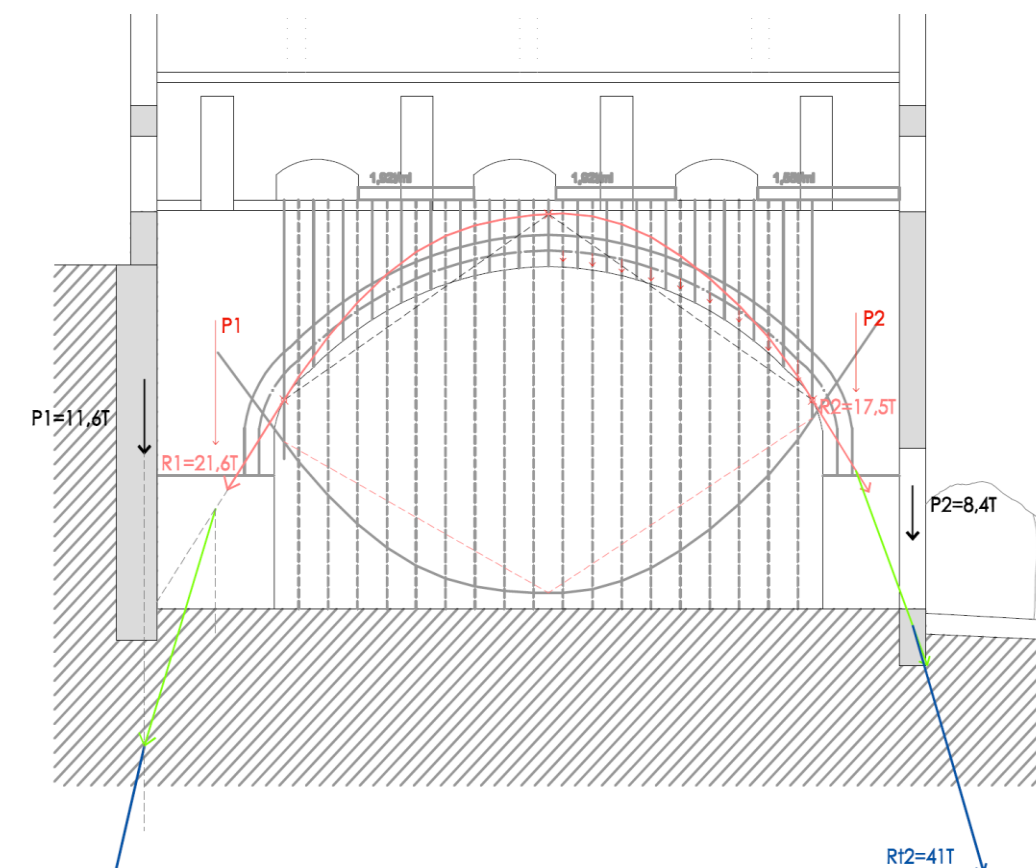
Figura 3

Aquesta és l'operació que es mostra en la figura 3. Es comprova que en els dos estreps la resultant discorre pel seu interior. Sens dubte, el de l'esquerra queda afavorit per la presència del mur MC, però el de la dreta es suficient.

És una dada més que ens porta a descartar, de moment, la hipòtesi en aquest desequilibri de l'arc.

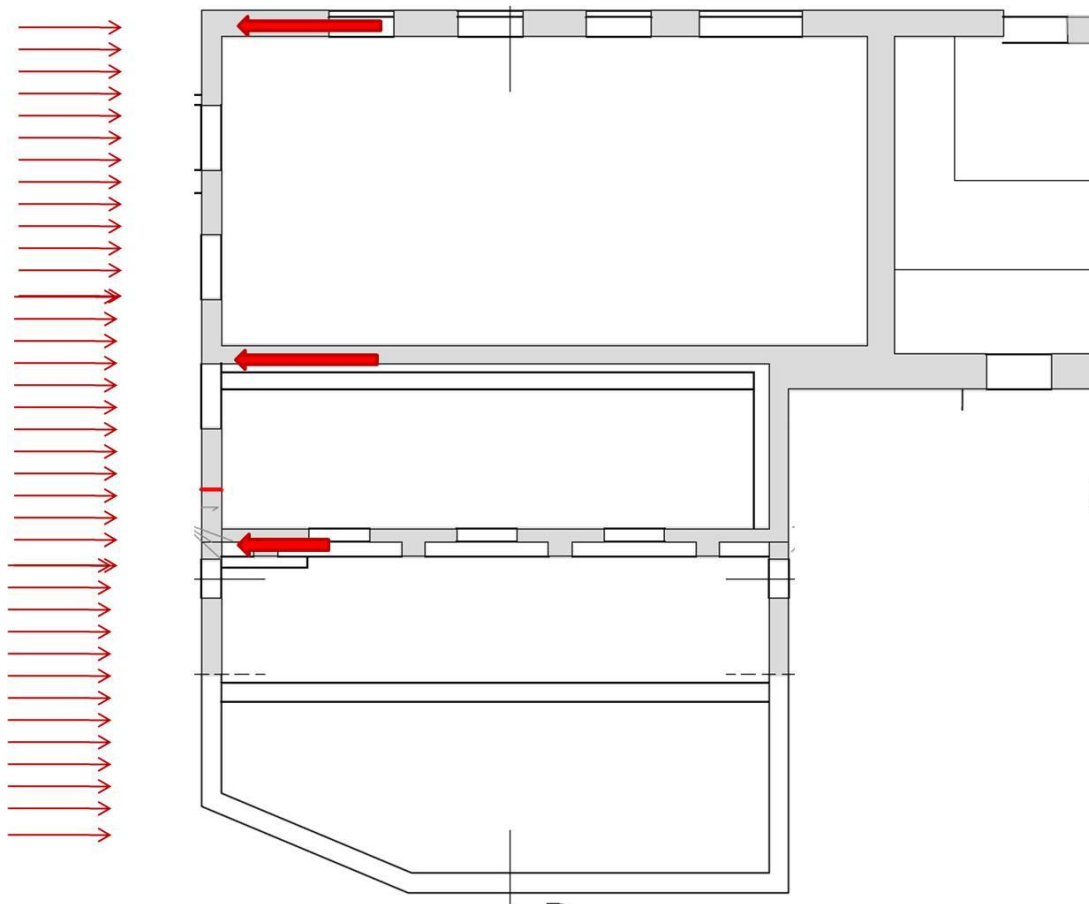
Figura 4

Analitzant la planta d'aquest conjunt d'edificis s'observa el següent: el mur MC de contenció està actuant com a tal en relació amb totes les terres que hi ha a la part nord. Els anomenats MT1 i MT2, en relació amb aquesta empenta de terres, actuen com uns potentíssims contraforts que no es deformen en el seu pla però no poden evitar la deformació dels trams del mur MC compresos entre el MT.

I aquí és quan es produeix la major paradoxa de tot el que analitza. El mur de l'arc MA en planta tenen la mateixa situació que els MT1 MT2, però per tenir precisament buidada la seva part inferior pel forat de l'arc, no pot tenir en absolut la mateixa rigidesa que els murs MT1 i MT2.

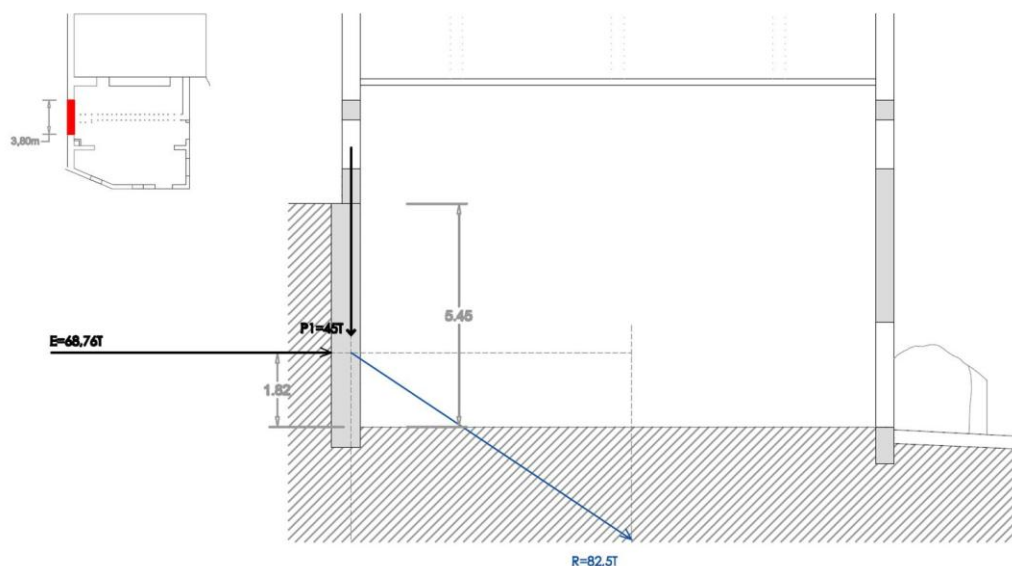
Figura 5

A la figura 5 s'afegeix l'empenta del terreny, a partir de dades suposades sobre la seva composició ja que no existeix cap informe geotècnic al respecte. Es comprova que el mur MC seria totalment inestable sense els murs de contraresto MT1 MT2 i també MA, la qual cosa també permet corroborar que és bastant reformable en aquells trams que no existeixen aquests murs semblants a contraforts.

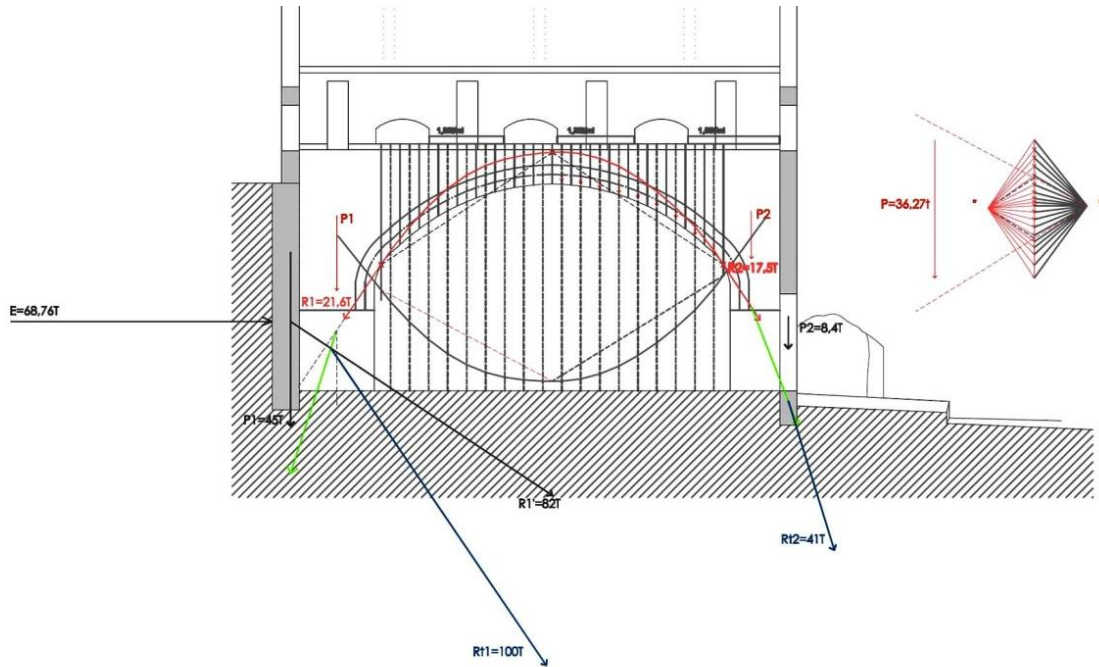
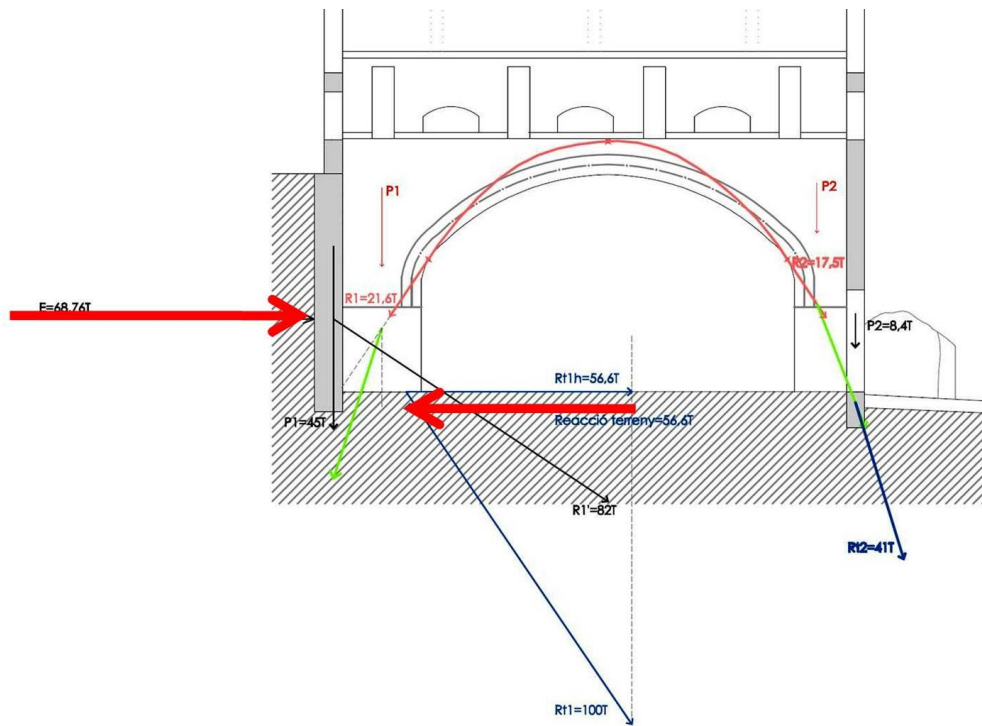
En la figura 6 es combina amb el comportament de l'arc i en la figura 7 s'analitzen quines són les conseqüències finals en el conjunt i sobretot quin és el fet que permet l'equilibri de tot el conjunt i pot explicar el comportament que es tracta d' comprendre.

De la mateixa manera que s'ha exposat anteriorment sobre la reacció imprescindible del terreny, veiem que la clau de l'equilibri també està en la reacció que en principi ha d'aportar el tram d'estrep esquerre encastat al terreny. És raonable suposar que l'empenta del propi arc també participa en aquest contrarrest però és una participació petita, l'important és la reacció del terreny. En definitiva, el tram del mur que actua com estrep de l'arc està sotmès a un esforç tallant produït la reacció del terreny i per empenta del mur de contenció i tot indica que no és prou rígid per contrarestar tot sense deformar-se i traslladar-lo tot el conjunt del arc.

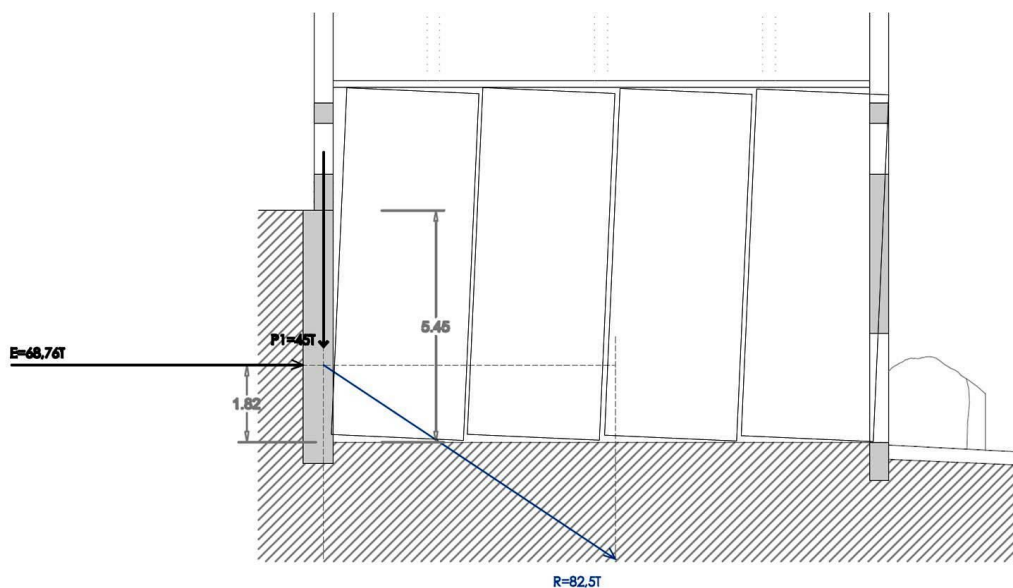
Figura 8

En el gràfic 8, s'exposa la seva actuació mitjançant també una simple anàlisi límit. Suposat dividit el mur en diverses franges verticals s'entén el tipus de tensions que es produeixen al seu interior. Suposant que cadascuna d'aquestes franges no estiguessin unides entre si i relacionades mitjançant una superfície lliscant es produiria una falla del tipus que es doni en el següent gràfic. Perquè no es produeixi aquest fet ha d'existir una reacció per esforç tallant en cadascuna de les superfícies. I si la resistència a l'esforç tallant és menor es poden fracturar verticalment després d'haver fet un petit gir.

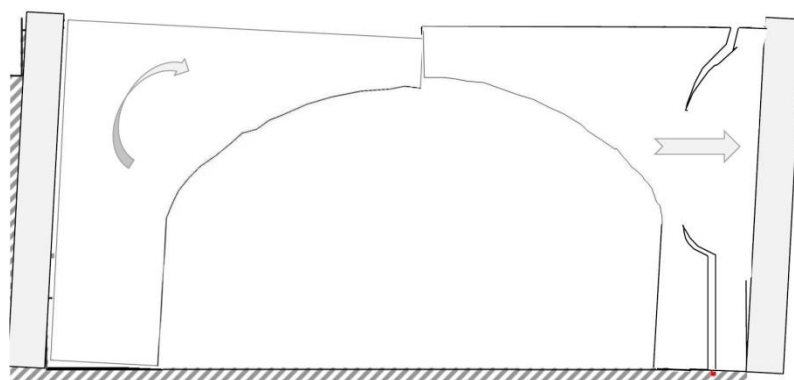
Figura 9

Una explicació congruent amb el que s'ha dit anteriorment és la següent: la part superior del mur situada per sobre de l'arc, a causa de la rigidesa d'aquest, és la que es trasllada cap a la dreta i produeix al seu torn el desplom del mur ML. Ara bé, aquesta fissura també porta a suposar que el tram del lliurament de l'estrep situat a l'esquerra de la mateixa està prou ancorat al terreny com per no desplaçar-se a la dreta.

El punt marcat amb la lletra **a** es manté fix. El punt **b** es desplaça just l'amplada de la fissura juntament amb el tot conjunt superior i produeix el desplom del mur ML i les fractures de la part superior del MA. F31 i F32. I la figura 9

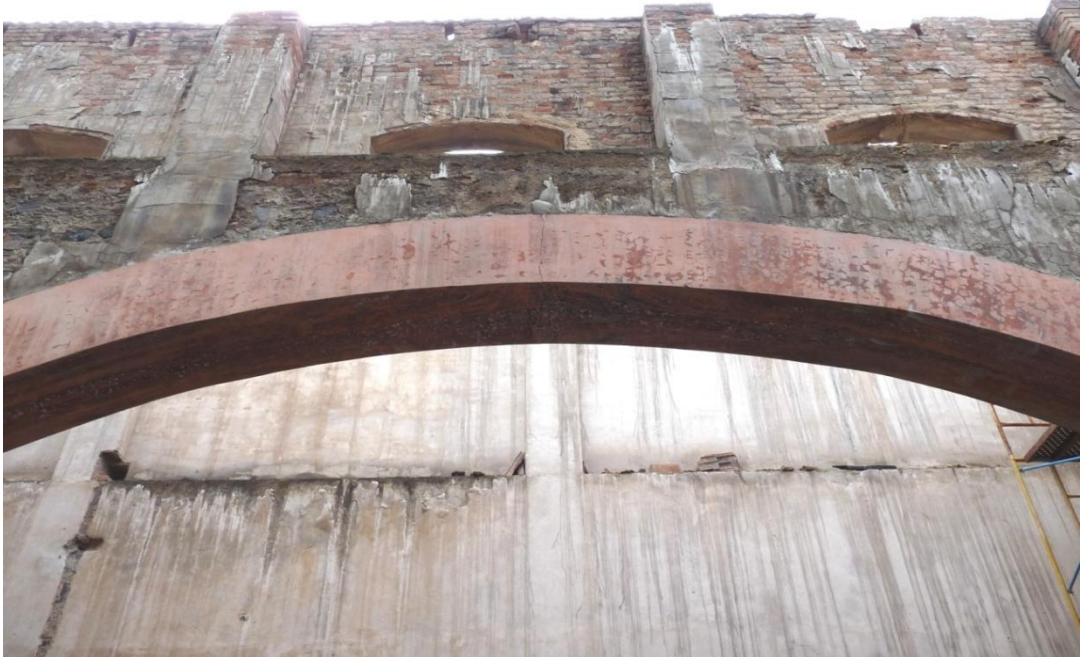
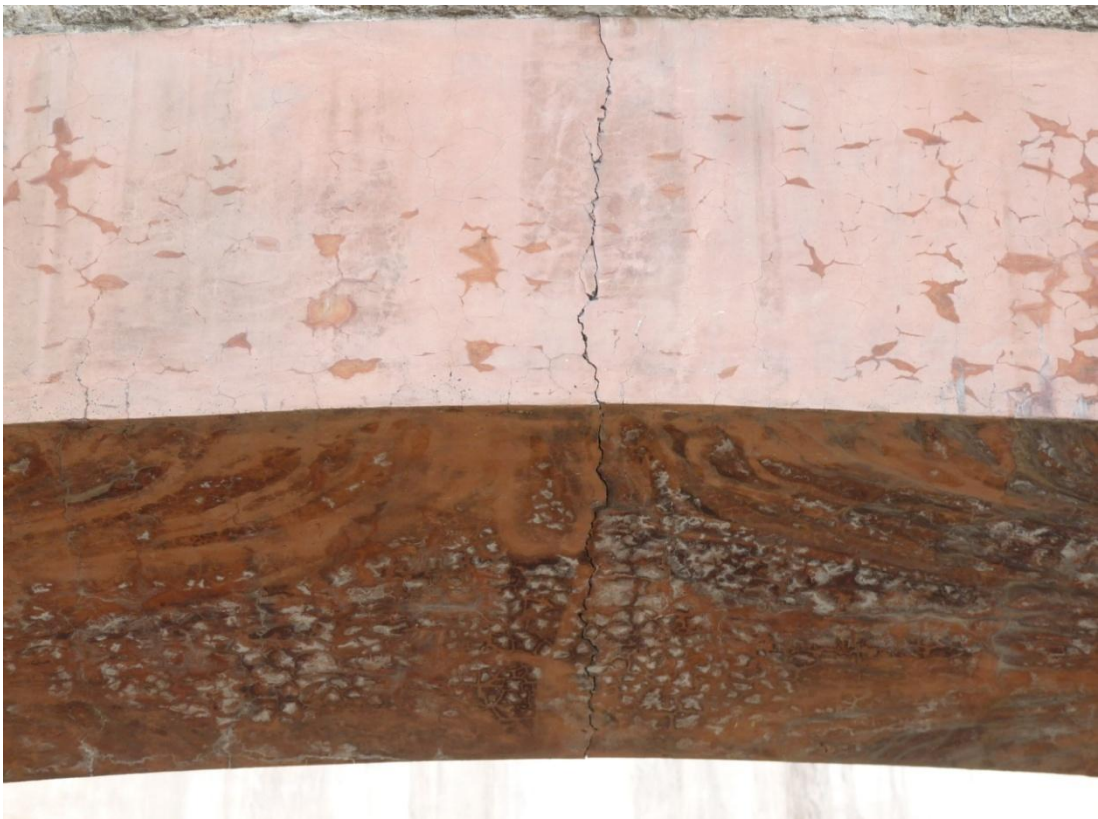
Ruptura de la clau de l'arc. Fotografies 1 i 2.

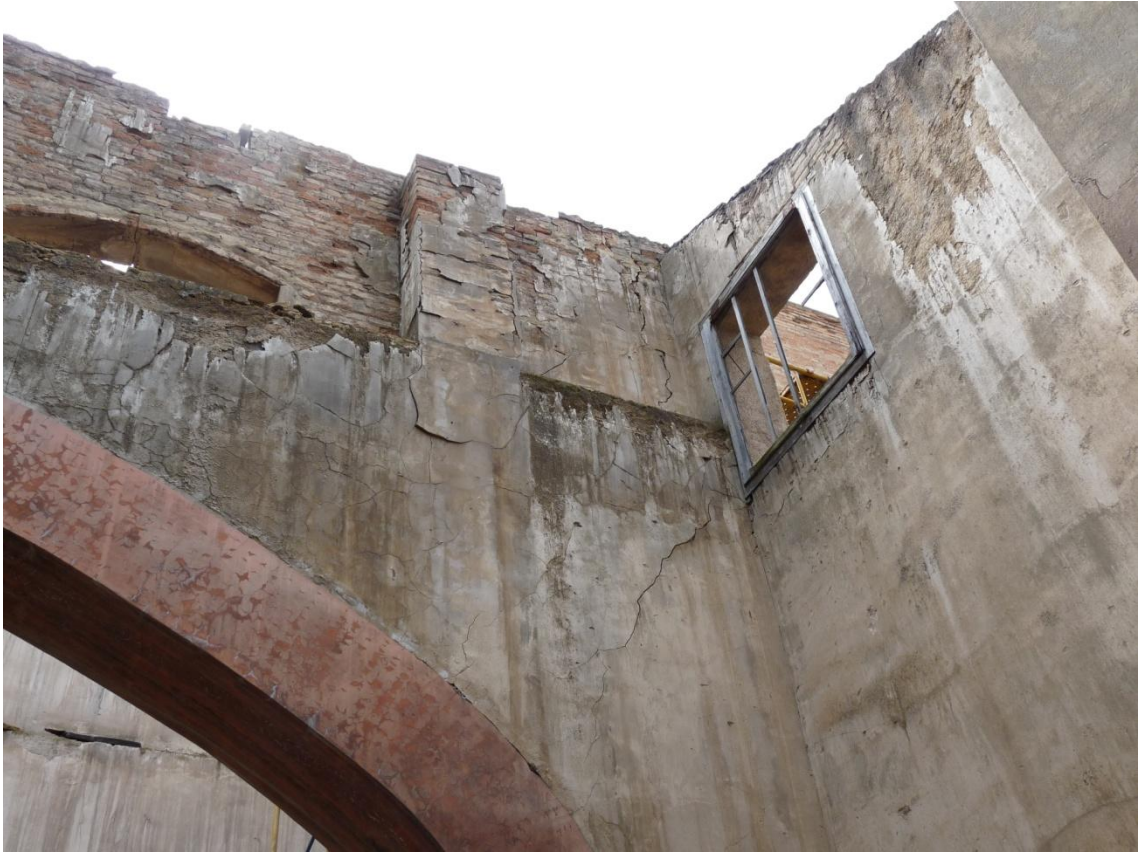
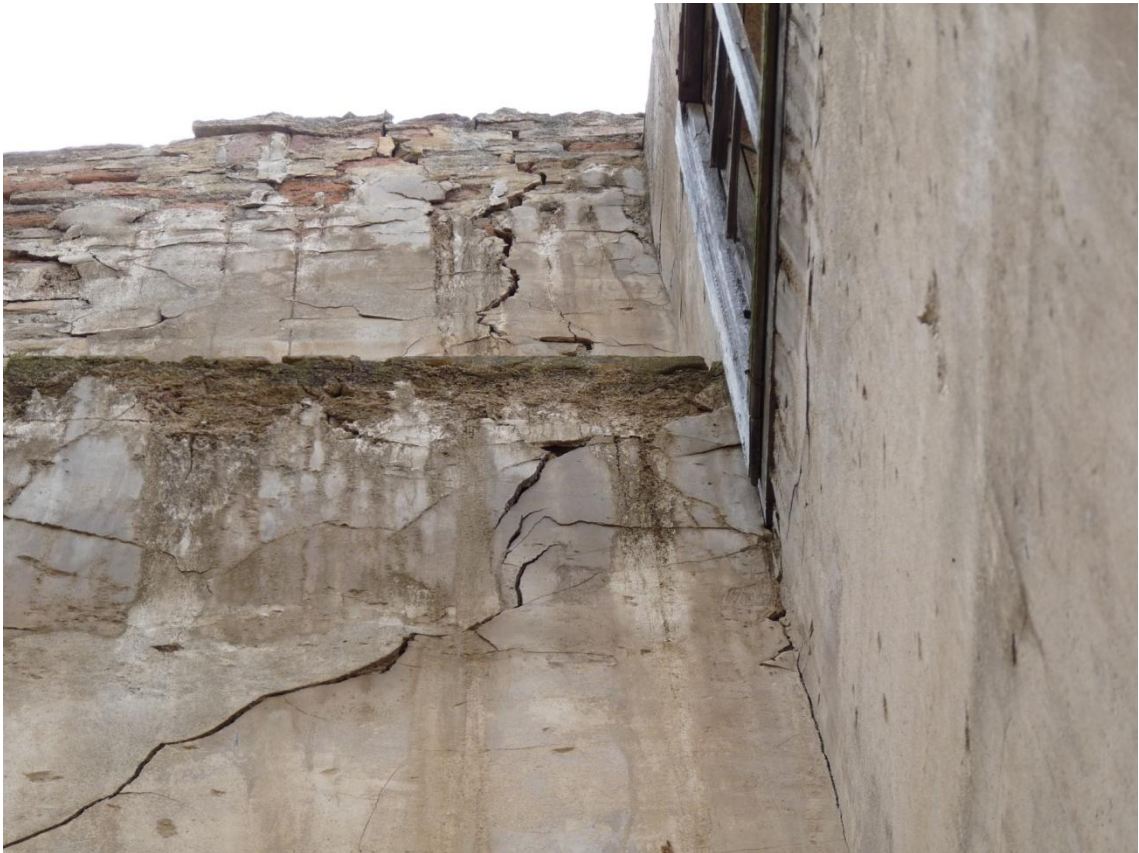
Trencaments diverses a la zona de l'extrem superior dret. La fissura inclinada a 45 °, i el trencament gairebé en vertical de l'extrem superior del mur. F3 i F4

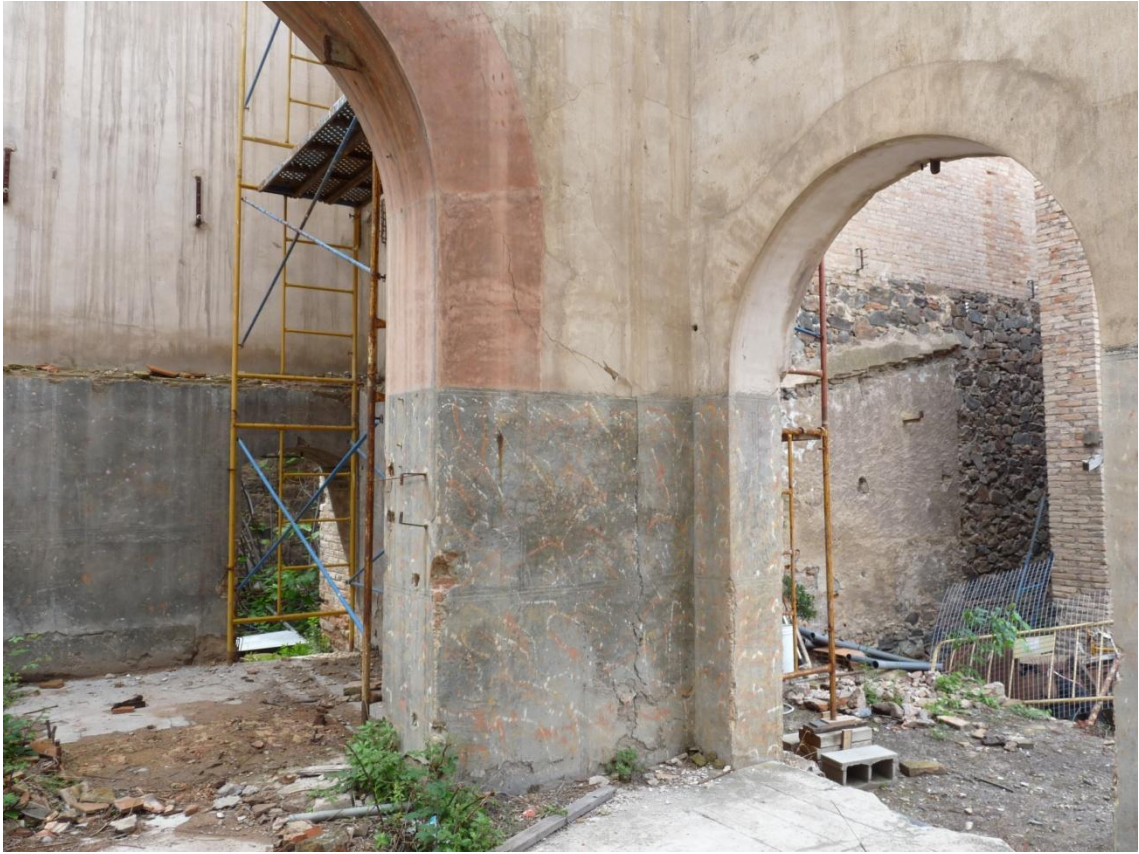
5

Altres trencaments F5 i F6

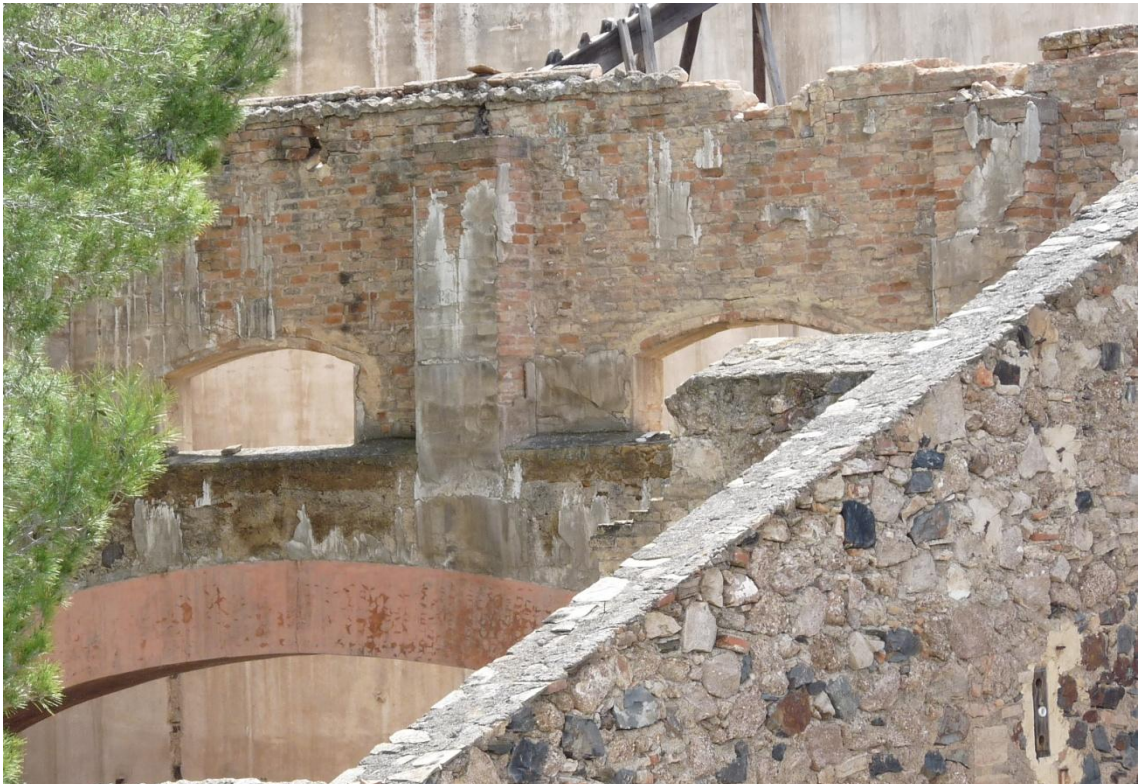
6

L'observació de les lesions que afecten la part superior del mur A, veure F7, permet considerar la possibilitat d'una lleu relació amb els fets que es consideren rellevants. Sens dubte, el seu estudi permetria afegir algunes conclusions però s'ha considerat que seria ampliar d'una manera no justificada el present informe. No passa el mateix amb la fissura indicada a la F6, de la qual es donen algunes indicacions més endavant.

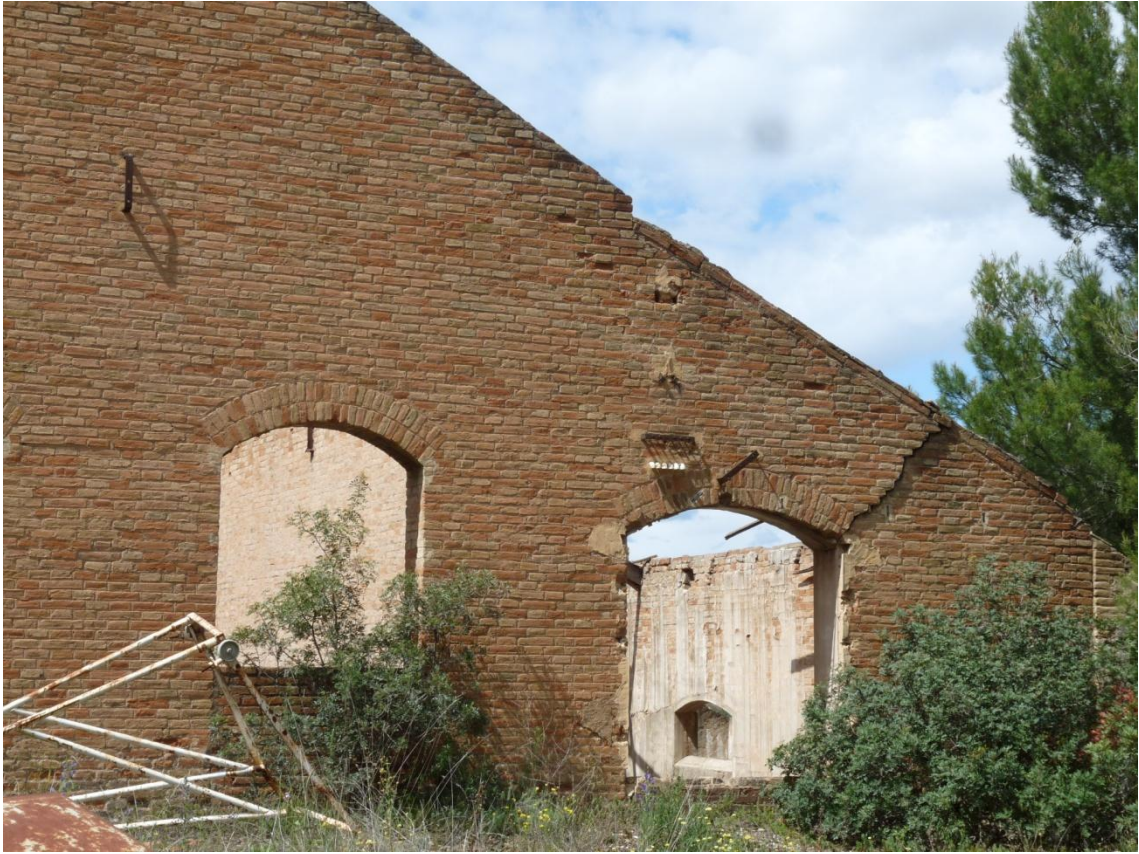
7

Vist des del Nord. Ruptura sobre el brancal esquerra de la finestra situada a la part superior del mur tal com es veu des del terreny superior F7 i esquerra a 45º

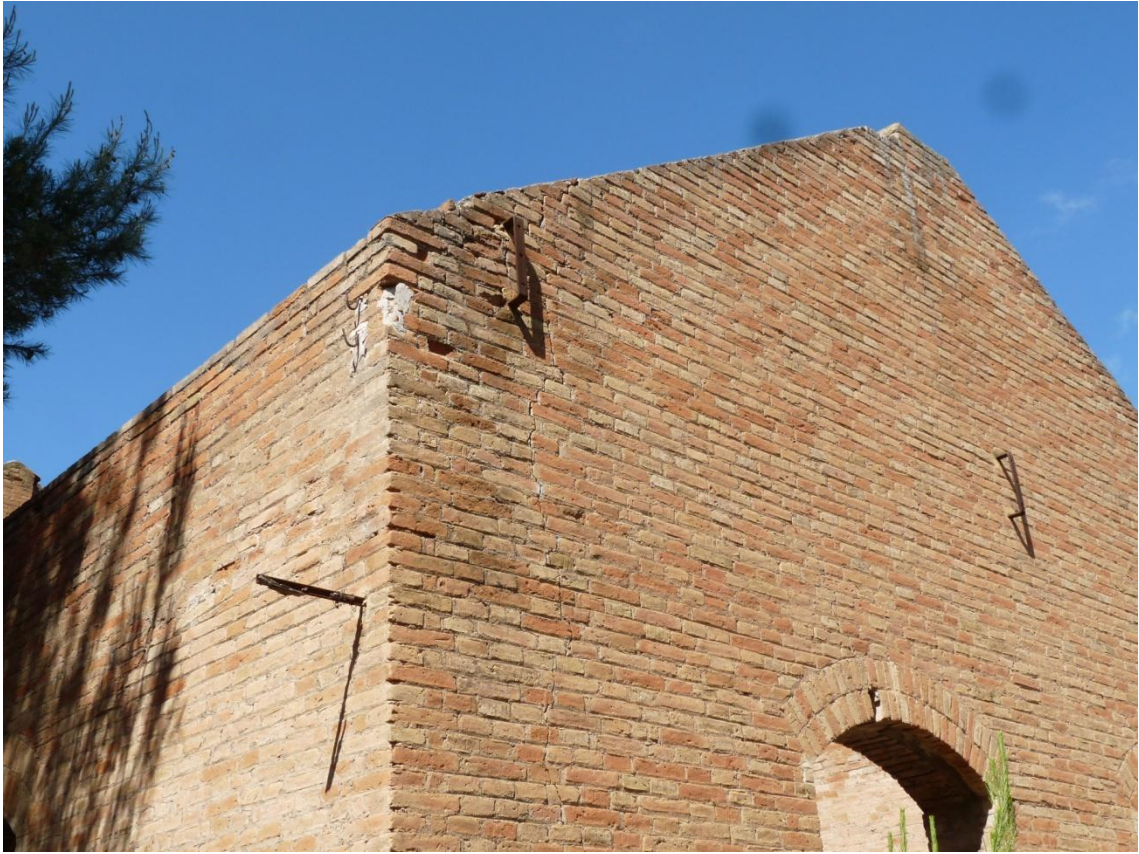
9

Mur C 3. Fissures en el seu tram esquerre. Cara nord: vertical a la intersecció amb la façana perpendicular.F9. Cara sud: fissura a 45º que sorgeix de la cantonada superior del buit. F10.

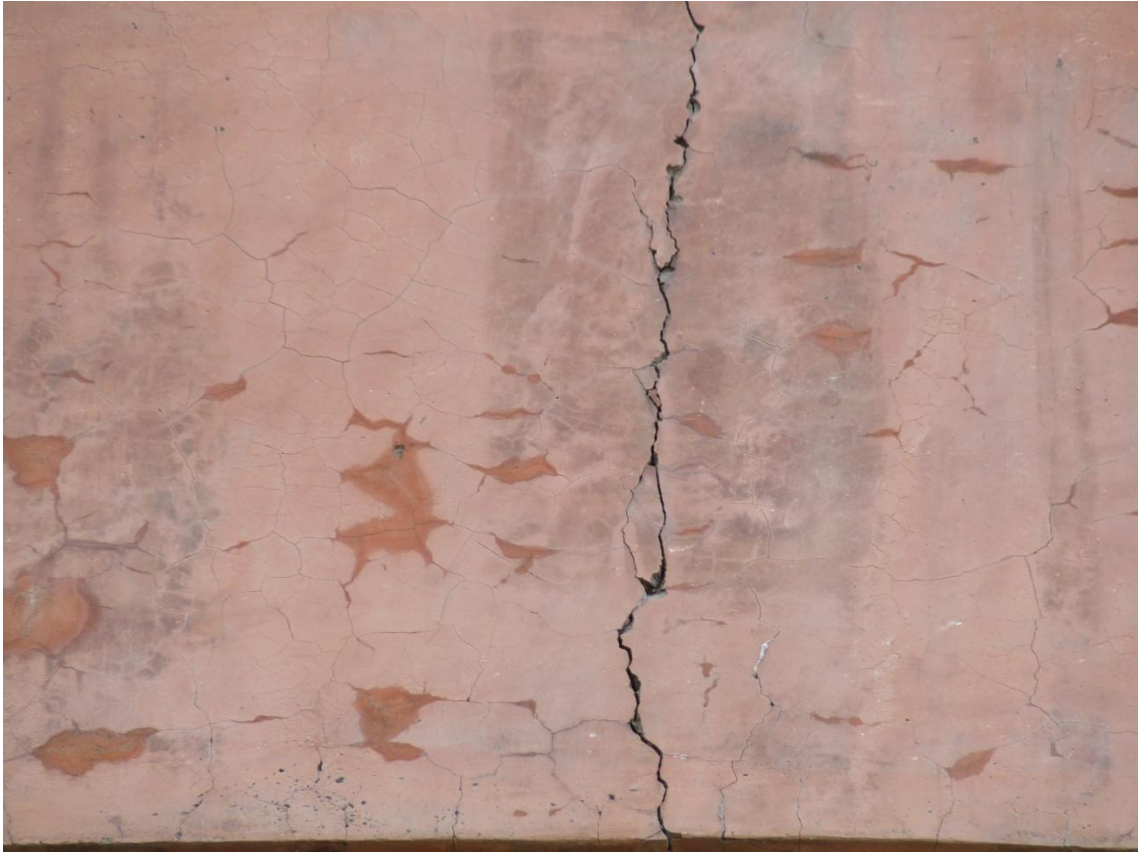
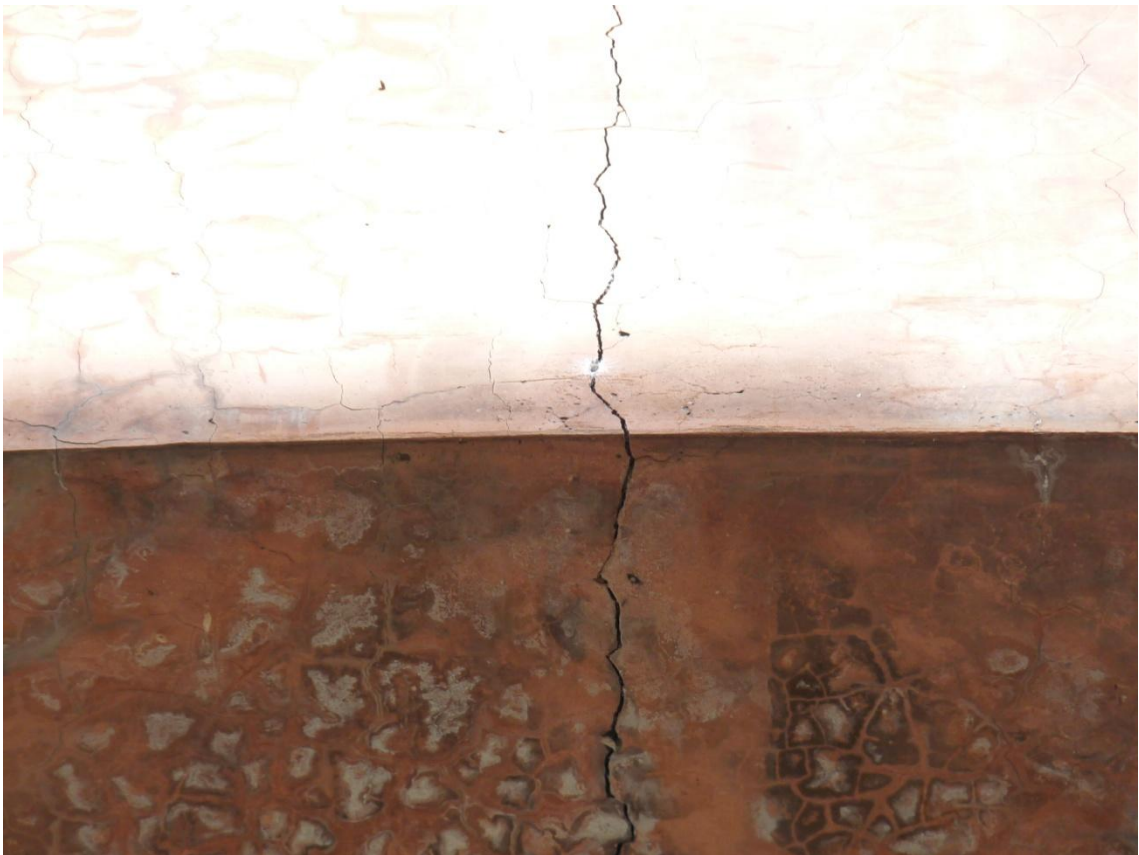
En principi, en el nostre cas no és així. L'observació de la cara nord, de l'intradós de l'arc i la cara sud, permet comprovar que les vores de la fissura són paral·lels i fins i tot es pot afirmar que la vora inferior de l'esquerra ha baixat respecte de la dreta. F11 i F12.

Aquesta nova hipòtesi es pot comprovar mitjançant l'observació molt atenta del tipus de fractura: el seu costat esquerre, (mirant des del nord), està una mica més baixa que el costat dret i les vores són totalment paral·lels, és una ruptura per esforç tallant.

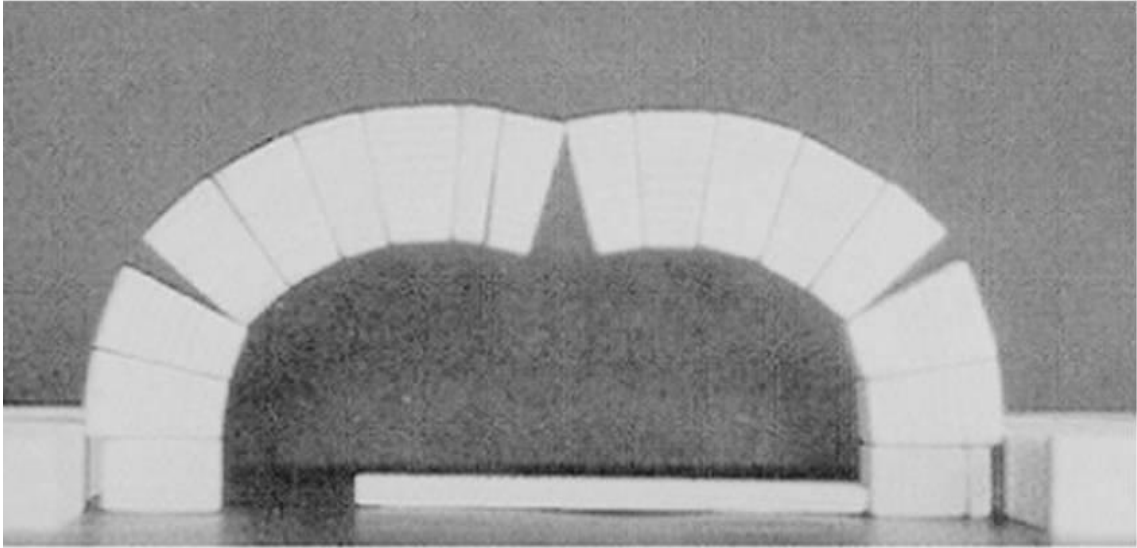
13

La segona conseqüència immediata de la hipòtesi és que l'arc en els seus ronyons s'ha de trencar de manera contrari a l'anterior, F13, queda obert dalt i tancat a baix, tampoc es compleix en el mateix arc que no té cap senyal de lesió F14.

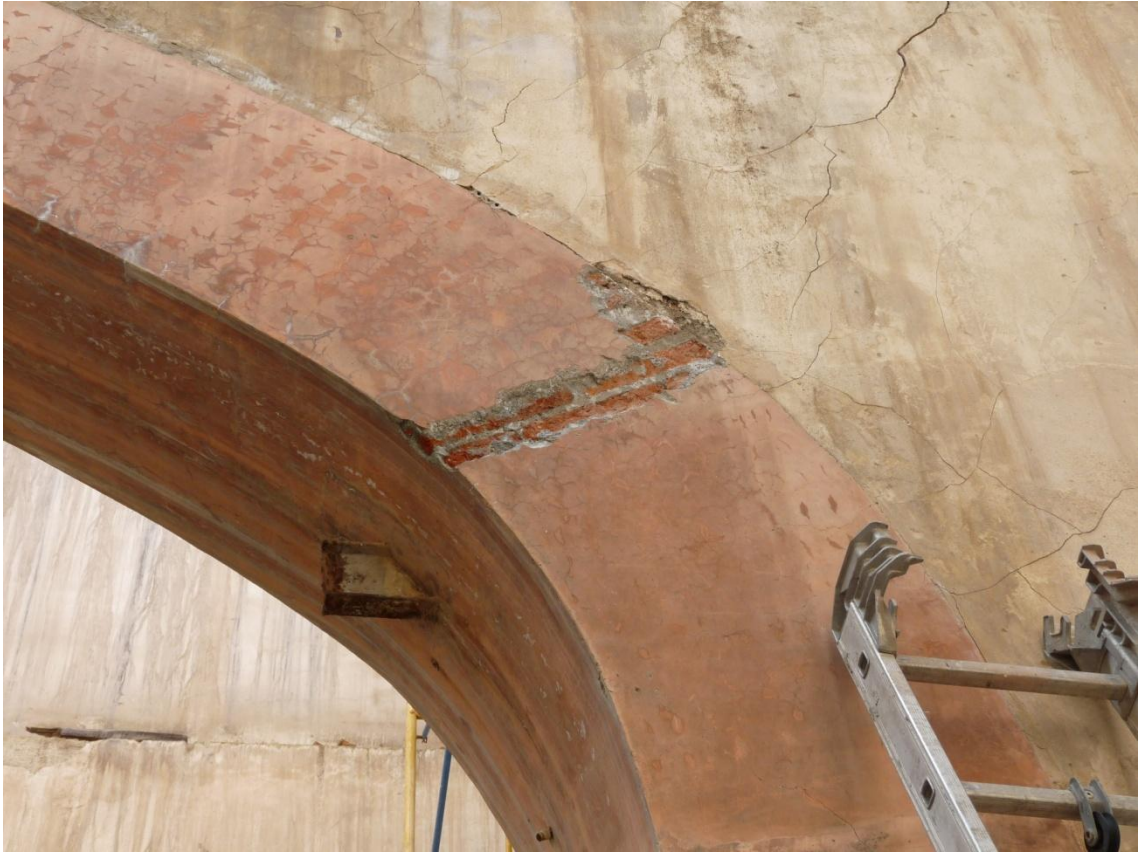
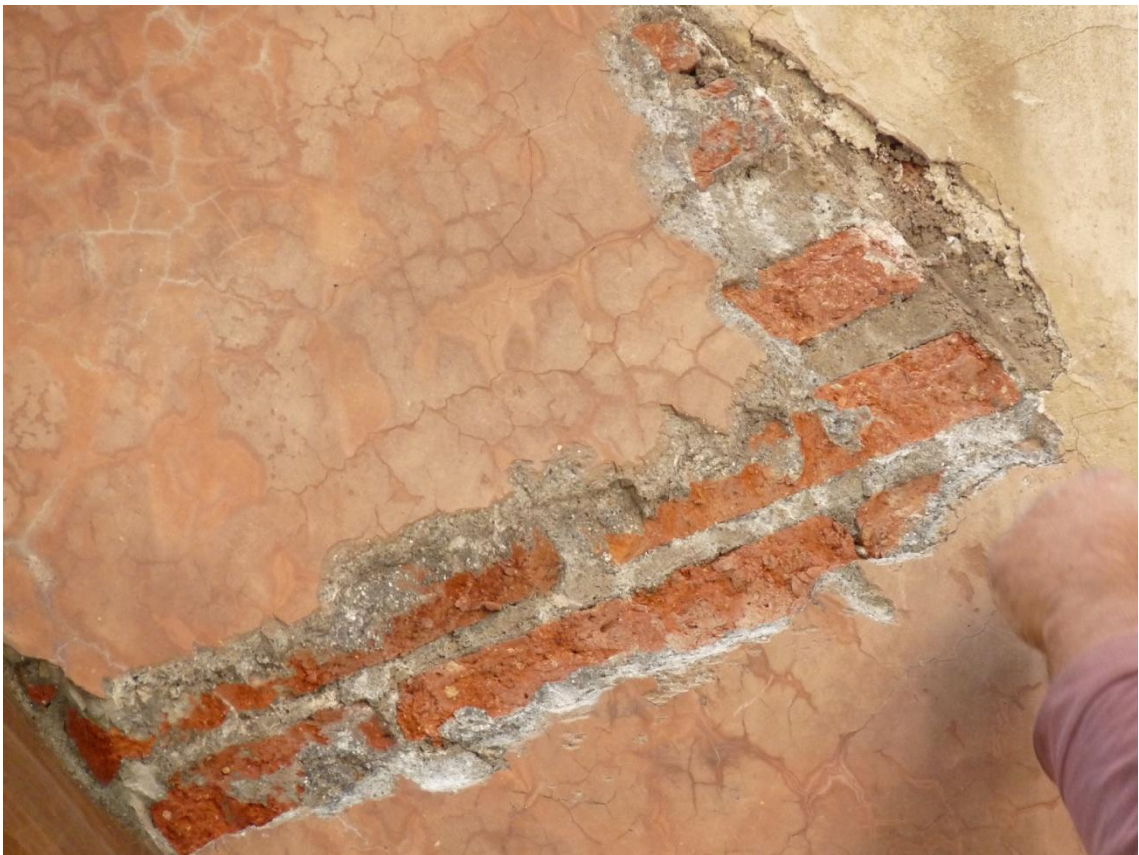
Amb posterioritat a la realització de la foto 14, es va fer la cala al mateix ronyó de l'arc per tal de esbrinar la seva fàbrica. A les F15 i F16 es comprova un cop més que no en té cap lesió sinó que la seva fàbrica és d'una alta qualitat.

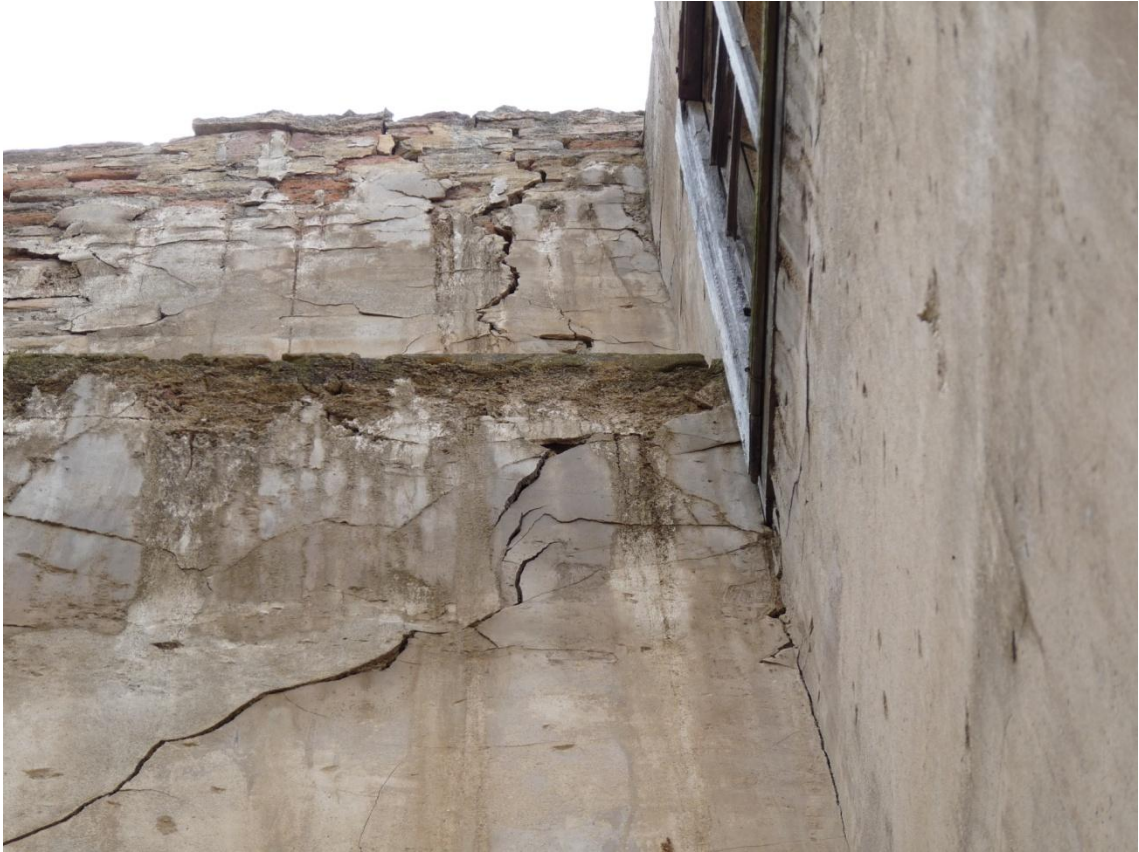
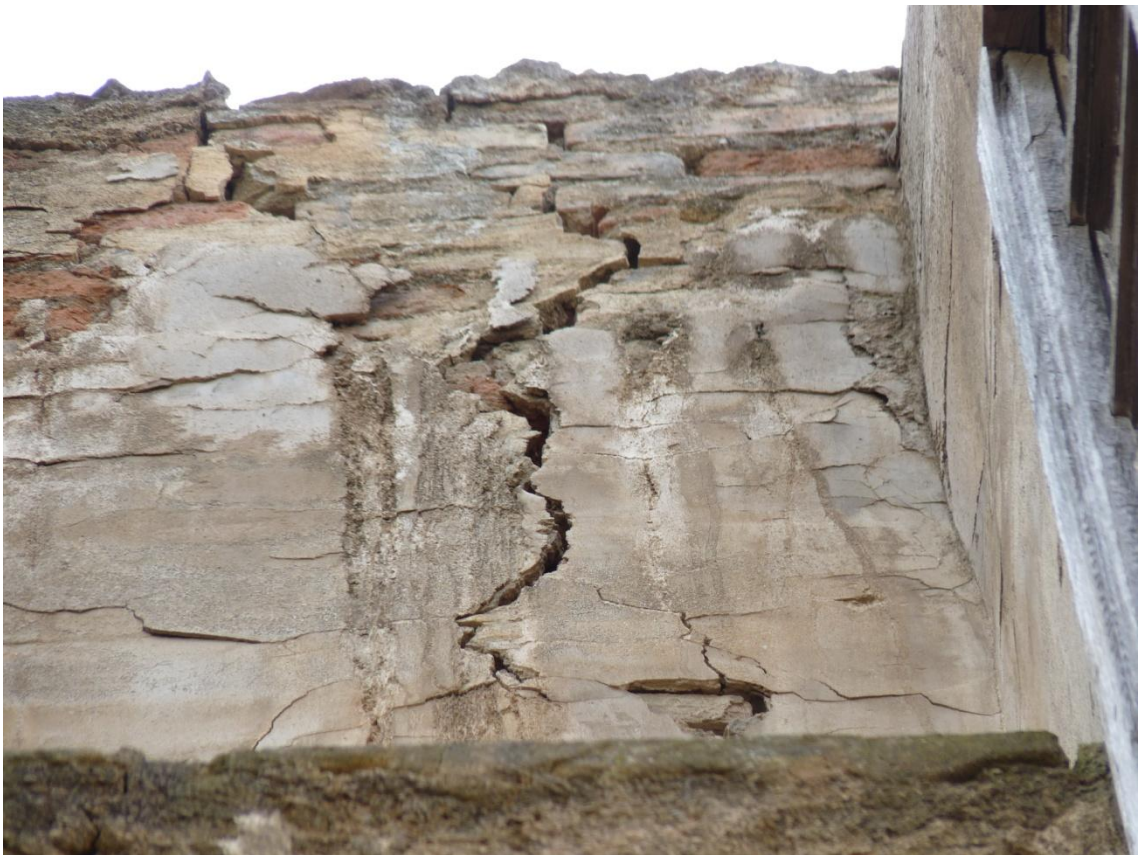
Tant la fissura inclinada a 45 °, com la gran esquerra que afecta la part superior del mur, que en realitat la segona està clarament relacionada amb la primera, F17 i F18, les seves vores indiquen un moviment de translació horitzontal que a mesura que va ascendint s'eixampla, de manera que marquen un desplaçament relatiu en horitzontal que no pot ser altre que el que desplaça a la dreta, vist des de la cara nord, tant el mateix mur a com el mur perpendicular ML el qual queda en conseqüència desplomat.

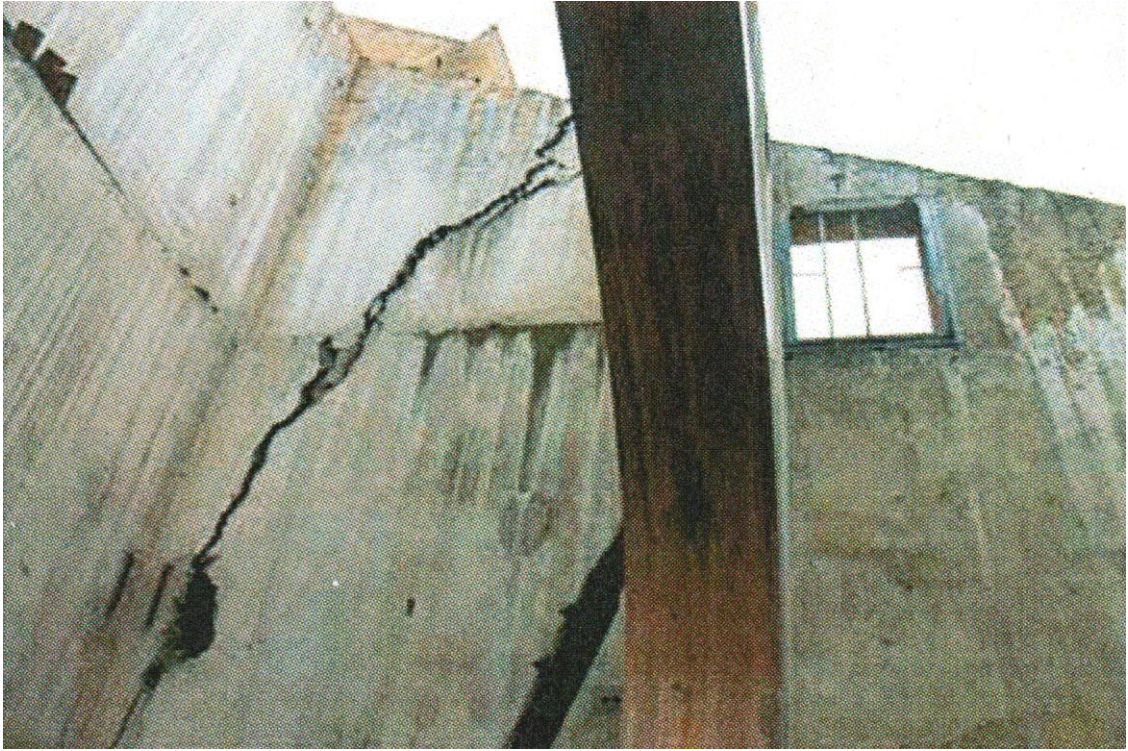
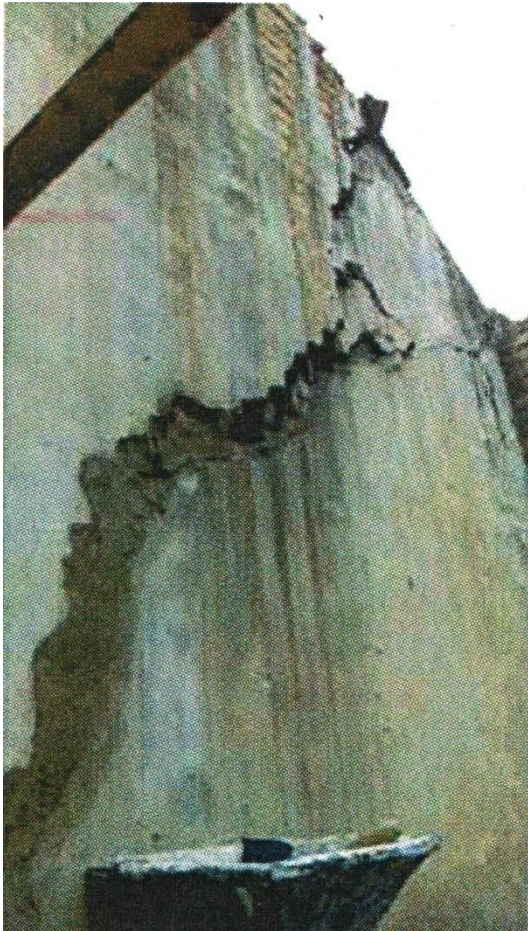
Aquest mur en el seu origen estava travat amb el mur MT1, i el trencament vertical d'una amplitud considerable li i que ha estat fa pocs temps rejuntada, F19 i F20 (fotos no originals), tot indica que és conseqüència que aquesta trava és magnífica i no ha permès la seva ruptura amb la qual cosa aquesta s'ha produït en el propi mur ML.
