DIAGNOSI SOBRE LES LESIONS OBSERVADES EN EL CONJUNT DE MURS DE LA ZONA NORD-EST DE LES MINES DE BELLMUNT DEL PRIORAT

ANA BELÉN ONECHA PÉREZ, DRA. ARQUITECTA

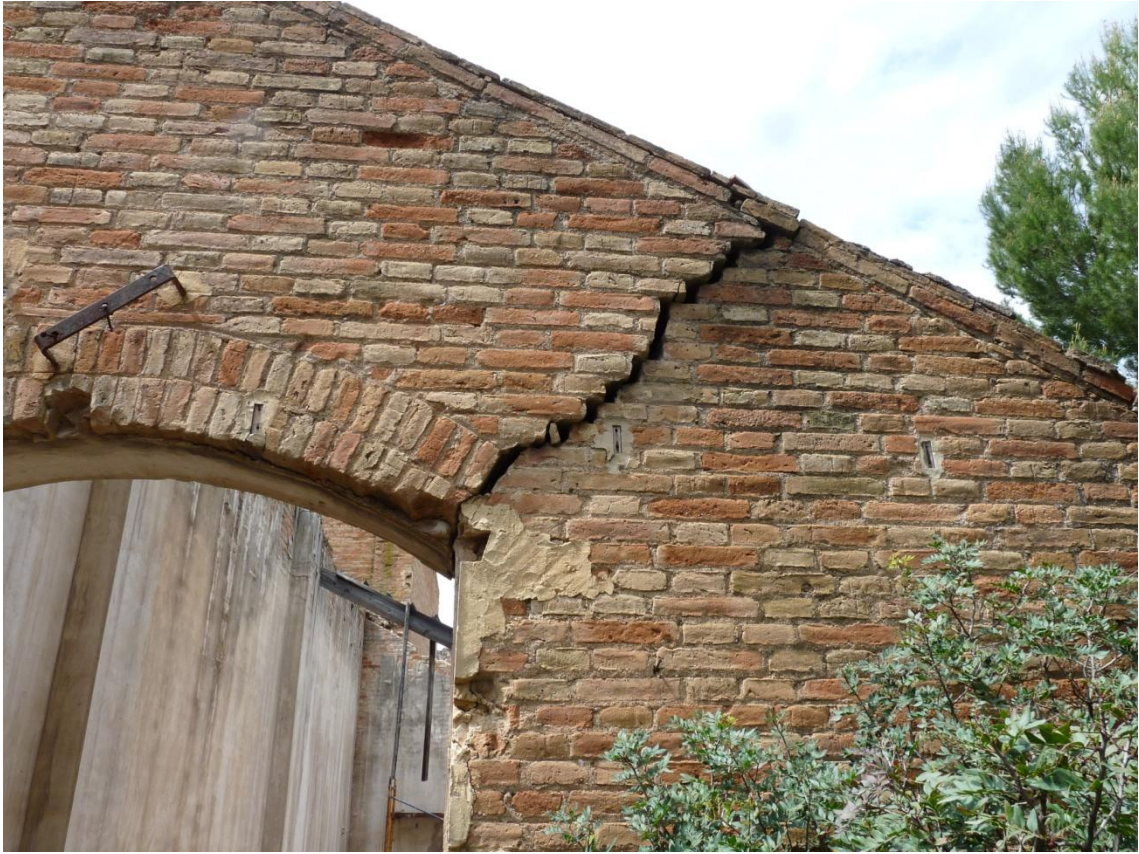
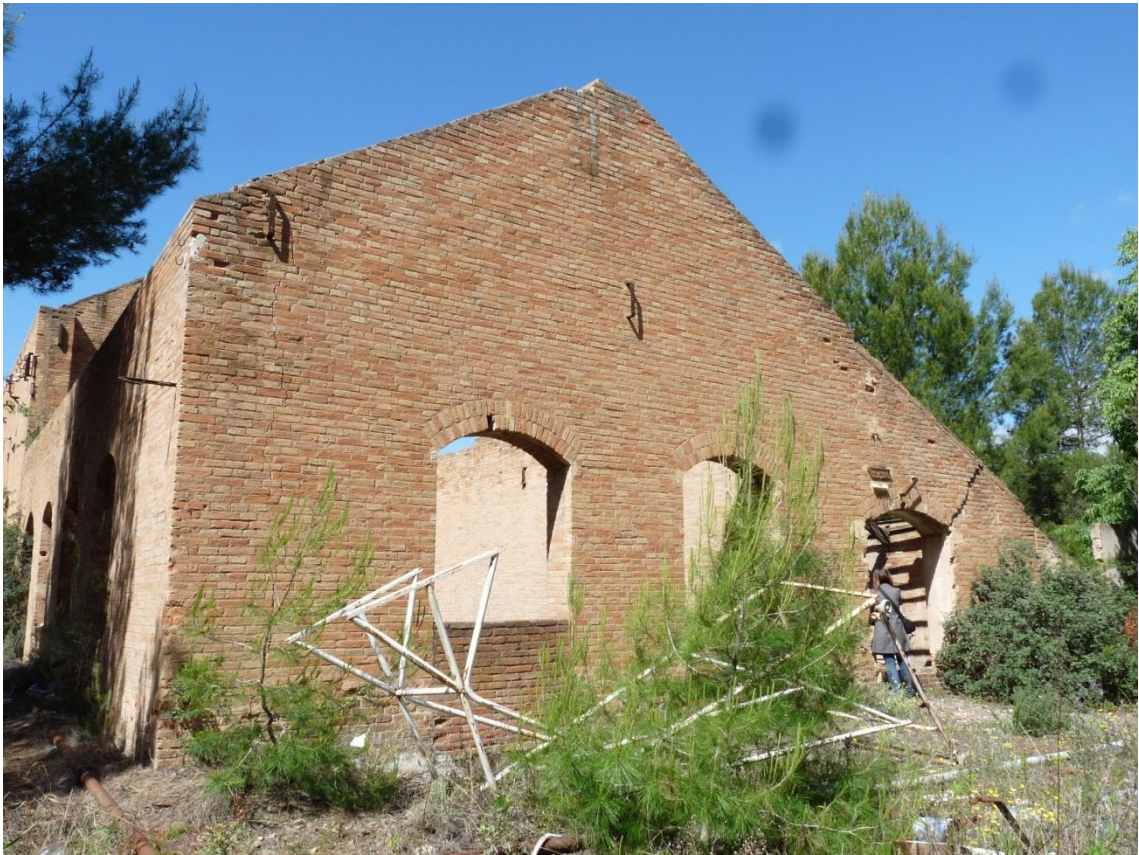
Trencament de la part superior de la finestra situada al tram 2. F21 i F22

A l'esquerra del trencament tenim un parament amb enllaça amb el tram 3 de la part superior del mur MC, és a dir, la façana de l'edifici contigu. A la dreta del trencament, es comprova que la vora es desplaça cap al sud allunyant-se de l'observador.

I aquest trencament suggereix una nova hipòtesi, que indica que el conjunt del mur MC tram 2 a la dreta de la finestra (vist des del nord) s'ha desplomat. La recerca d'indicis que corroboren aquesta hipòtesi es posposa a completar l'estudi de totes les lesions del mur MC.

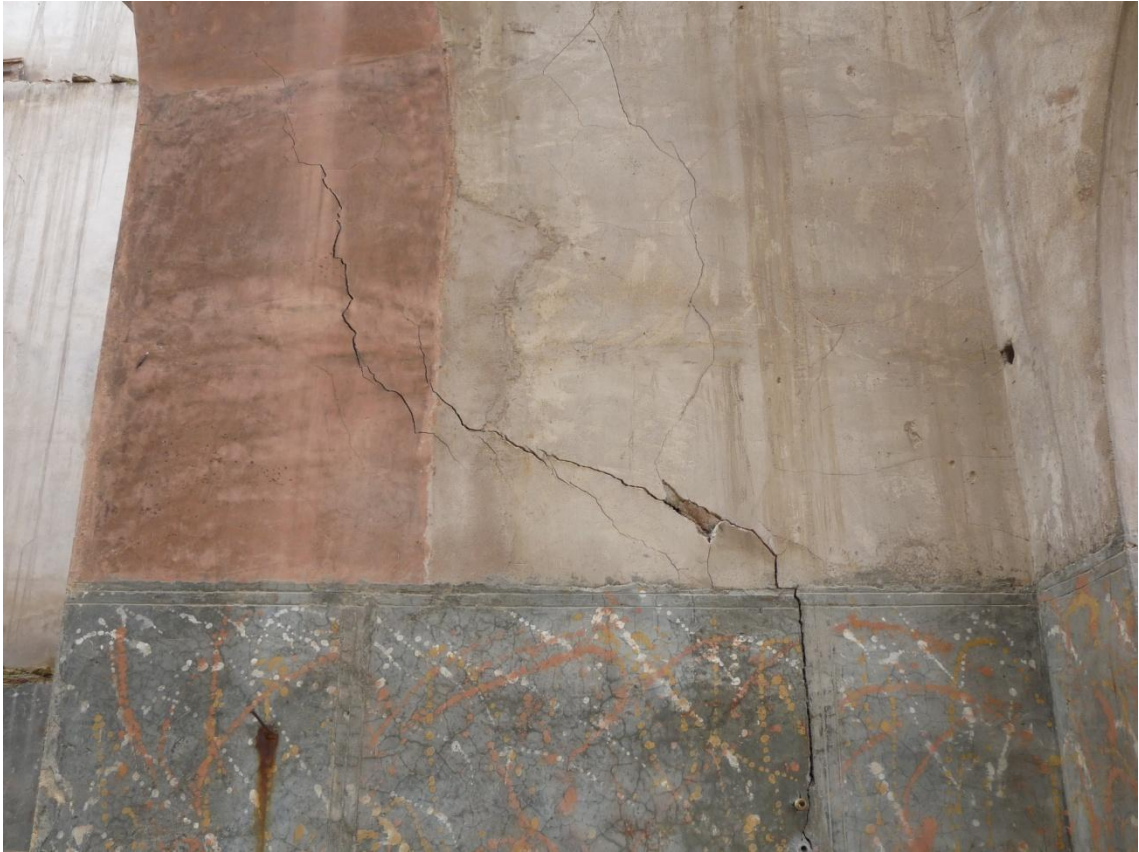
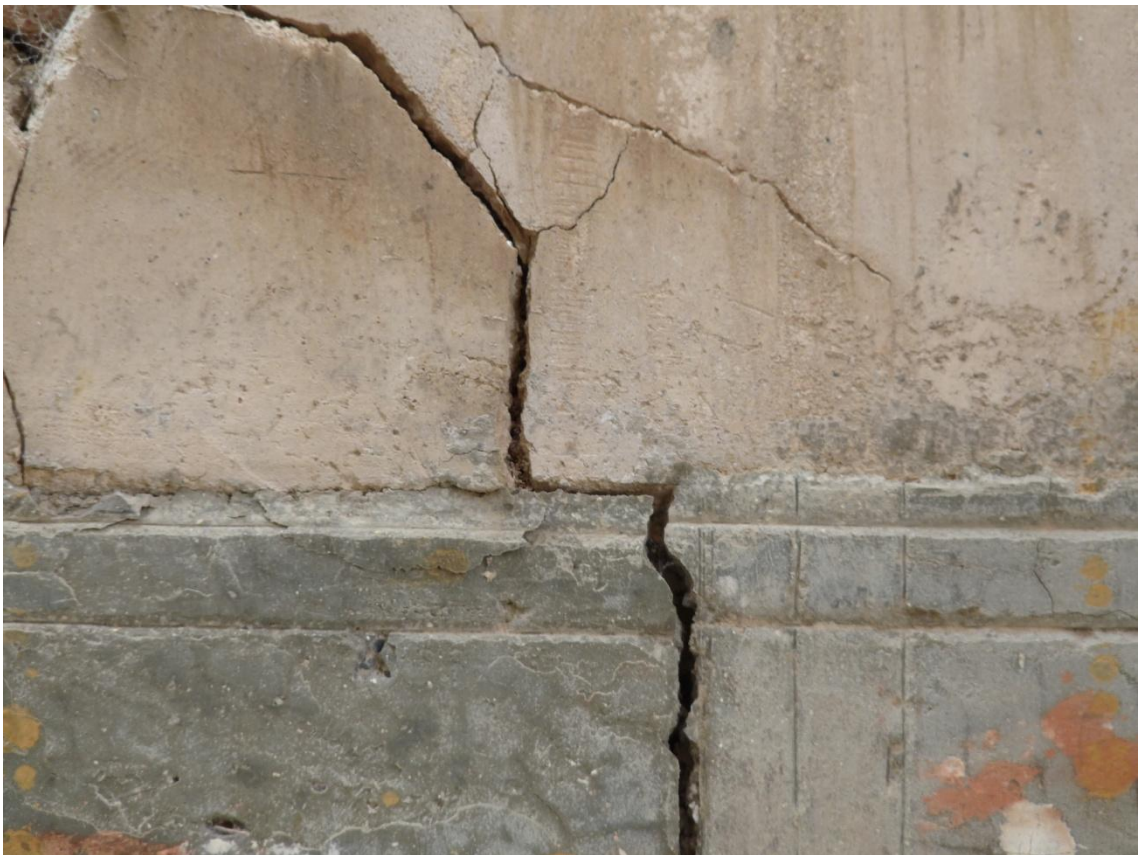
El punt marcat amb la lletra **a** es manté fix. El punt **b** es desplaça just l'amplada de la fissura juntament amb el tot conjunt superior i produeix el desplom del mur ML i les fractures de la part superior del MA. F31 i F32. I la figura 9
