El sismo del 15 de agosto de 2007 en la Margen Izquierda del Río Rímac (Lima)

Jérémy Robert y Robert D'Ercole

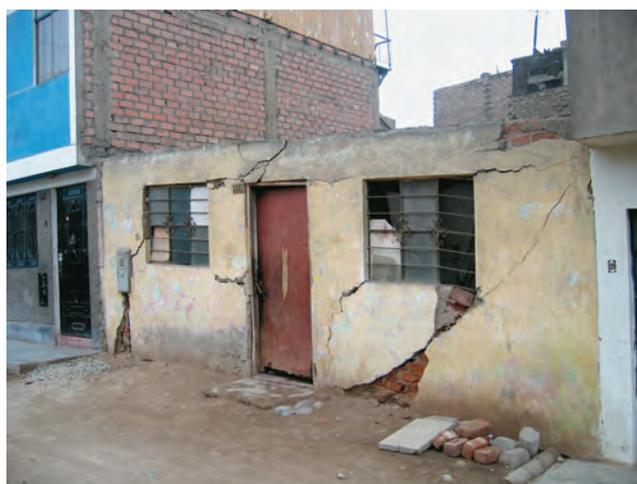
Sobre un total de 795 casas y edificios públicos evaluados por la ONG Coopi, un tercio (o sea 258) muestra huellas de daños; de ellos 22 viviendas presentan más del 50 % de su estructura derrumbada (figs. 1-4). Los edificios dañados están representados en la figura 5.

Figura 1 – Casa muy dañada en el barrio 1° de Mayo
Foto: R. D'Ercole, 16.09.2007

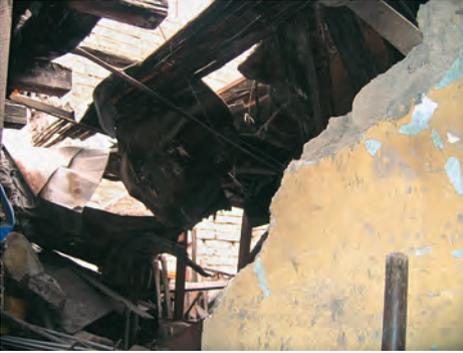
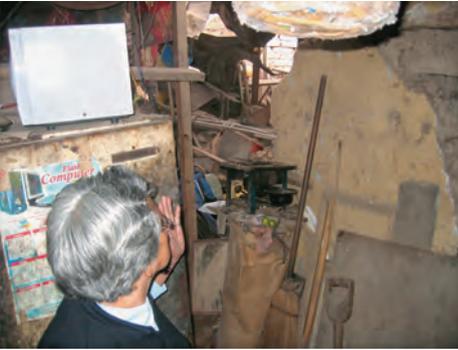
Figuras 2 y 3 – Habitante del barrio 1° de Mayo mostrando los daños en su vivienda y en particular el techo destruido. Un mes después del sismo, esta persona continuaba ocupando su vivienda durante el día. En la noche, unos vecinos la albergaban

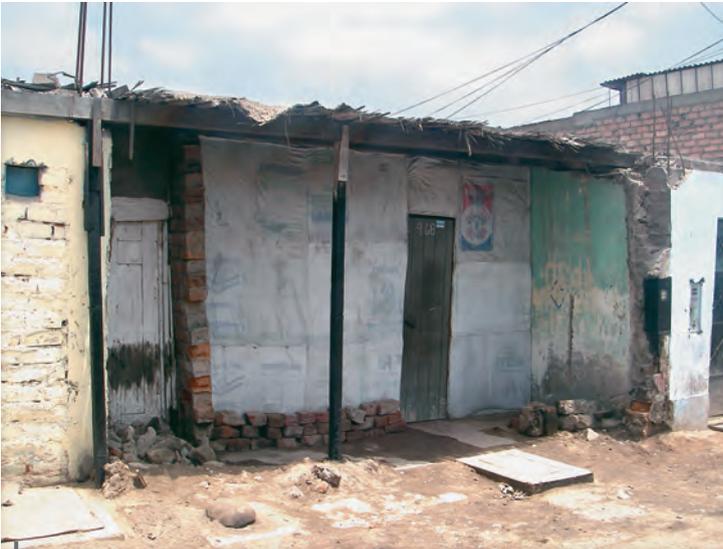
Figura 4 – Casa dañada en el barrio de Villa María del Perpetuo Socorro: la pared de la fachada, actualmente hecha de bolsas de yute, se desplomó tras el sismo de 2007

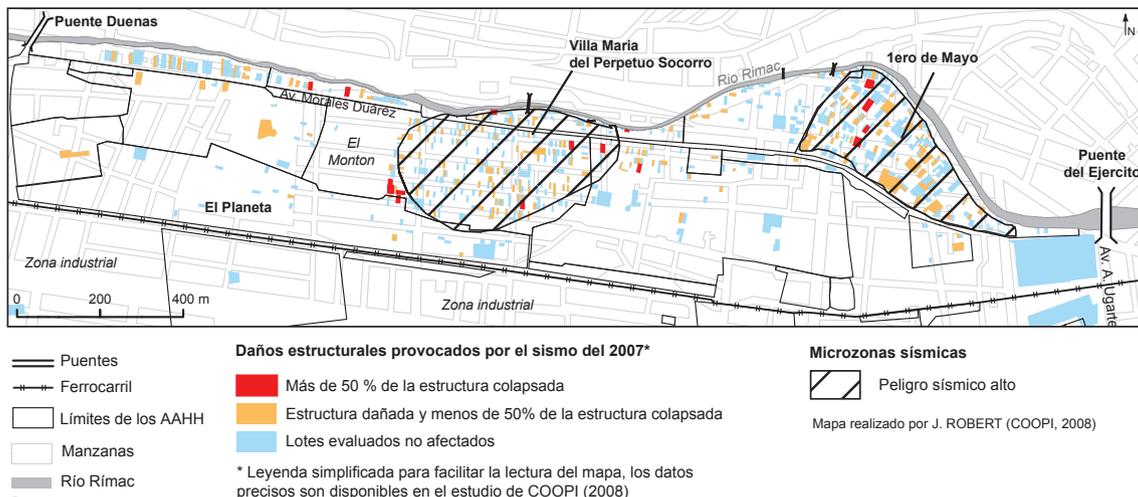
La distribución de los daños evidencia con claridad 2 zonas particularmente afectadas. Estas corresponden a los barrios 1° de Mayo y Villa María del Perpetuo Socorro. Estos barrios situados sobre antiguas zonas de relleno sanitario, aparecen menos consolidados en relación con los barrios vecinos. Las calles no están asfaltadas y las casas son precarias, igual que el acceso a los servicios públicos, tal como es el caso de la red de agua potable y de desagüe. Se observan también

Figura 5 – Localización de los daños causados por el sismo de 2007 y microzonificación sísmica en la MIRR

La microzonificación sísmica (Bernal & Tavera, 2008) realizada por el Instituto Geofísico del Perú (IGP) dentro del marco del proyecto Dipecho, ha permitido identificar dos zonas susceptibles de amplificar las aceleraciones sísmicas (fig. 5). Estas coinciden mucho con las zonas más fuertemente dañadas por el sismo. Se destaca la existencia de formaciones superficiales inestables, ligadas a la presencia de rellenos más o menos compactados y se explica por los procesos históricos de ocupación del sector.
