Estudo da Reabilitação do Parque Habitacional Unifamiliar do Bairro da Petrógal na Bobadela

Trabalho Final de Mestrado para obtenção do grau de Mestre em Engenharia Civil

O estágio, iniciado a 1 de março de 2012 e com uma duração de 6 meses, foi realizado na empresa LAGETON – Engenharia e Empreendimentos, Lda., onde foi acompanhada a reabilitação de uma moradia do parque habitacional unifamiliar do Bairro da Petrogal, Bobadela.

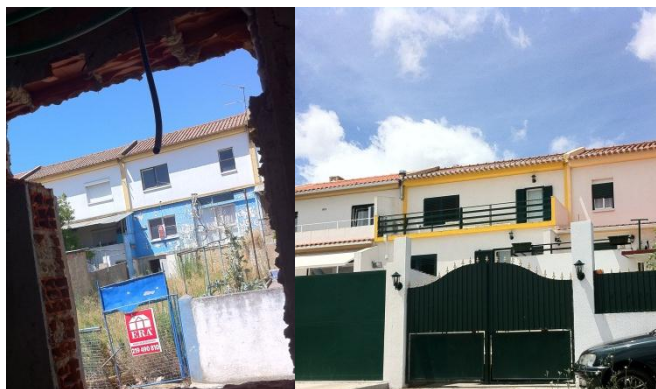
Algumas moradias foram também pintadas, por motivos de obras e/ou manutenção, não respeitando as cores existentes no Bairro, fazendo com que estas se destaquem do espaço envolvente contribuindo mais uma vez para a já referida descaraterização do mesmo (figura 3.2).

Fig. 3.2 - Alterações às cores caraterísticas do Bairro

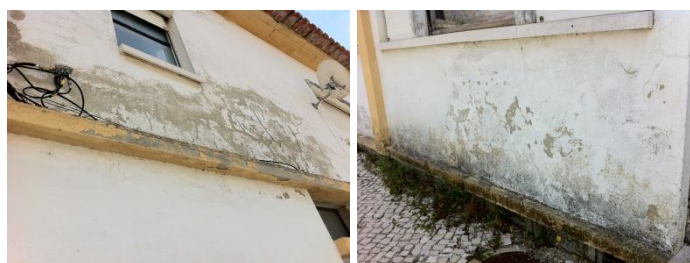
- Algumas das vivendas apresentam as fachadas bastante degradadas, em muito devido à falta de manutenção, sendo este facto manifestado pela ocorrência de fissuras nessas paredes, em empenas e também em beirados, bem como pela presença de manchas de humidade de cor escura nos elementos anteriormente mencionados; todas estas anomalias podem também ser observadas em chaminés (figura 3.7 e 3.8);

Fig. 3.7 - Degradação das fachadas

Na situação das fissurações nas fachadas, a reabilitação passará pela picagem do reboco existente nas zonas de fendilhação e execução de um novo reboco recorrendo a argamassas compatíveis com os materiais existentes, de características não retráteis.

Para evitar o reaparecimento destas fissuras, o reboco novo deverá ser reforçado com uma rede de fibra de vidro alcalina (impregnada em PVC), aumentando significativamente a sua resistência a forças de tração.

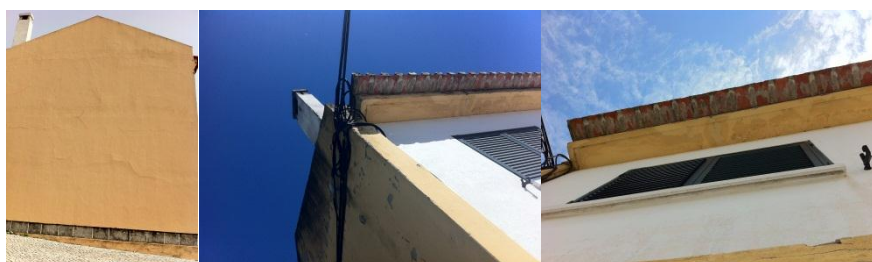
Fig. 3.8 - Degradação de empenas, guarda-fogos e beirados

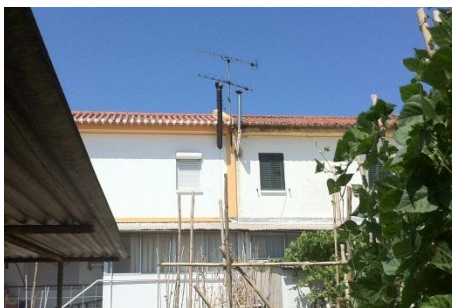
- Quase todas as habitações em que foram instaladas salamandras, apresentam uma deterioração evidente das tubagens das suas chaminés (corrosão), manifestando-se quase sempre em forma de escorrências nas fachadas das habitações, bem como fissurações na ligação da tubagem com a alvenaria da fachada (figura 3.9);
- Pode-se verificar a existência de antenas antigas em algumas das fachadas, que já não são usadas e que estão degradadas (figura 3.9);

Fig. 3.9 - Deterioração das chaminés das salamandras e antenas

É ainda sugerida tanto a verificação do estado de degradação da própria torre como a sua fixação à estrutura, bem como a instalação de caleiras em zinco, tanto na base das torres das chaminés como na zona dos guarda-fogos, contribuindo assim para uma melhor estanquidade da cobertura a fim de evitar futuras infiltrações.

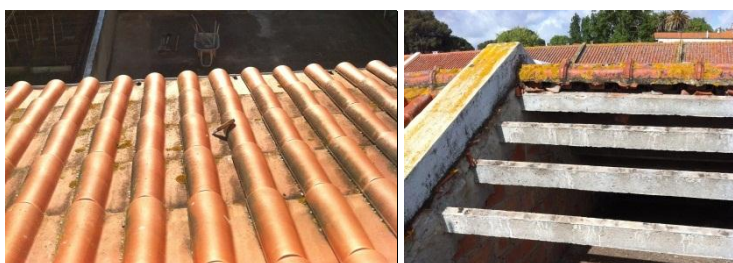
- Apesar de pouco perceptíveis, as lajes apresentam flechas acima do desejável, quer ao nível do piso térreo quer ao nível do primeiro andar;
- Algumas coberturas encontram-se bastante degradadas, podendo vir a ocorrer infiltrações futuras pelas mesmas. Esta degradação é manifestada não só na forma de fissuras e desgaste da superfície das telhas mas também, e sobretudo, na forma de colonização biológica (líquenes, fungos e musgos) presentes nas telhas e guarda-fogos (figura 3.10);

Fig. 3.10 – Degradação e colonização biológica da cobertura

Estas condicionantes implicam a ocorrência de infiltrações para o interior das edificações. Como tal, propõe-se a sua substituição por material cerâmico de cor e geometria semelhante, por exemplo, telhas de aba e canudo vulgarmente conhecidas por telhas tipo lusa, visto o modelo das existentes, após uma busca efetuada, se revelar indisponível no mercado. Propõe-se ainda a colocação de uma fileira em telha passadeira, espaçadas de forma que se consiga ter acesso a toda a cobertura bem como a instalação de uma escada amovível de acesso à mesma.

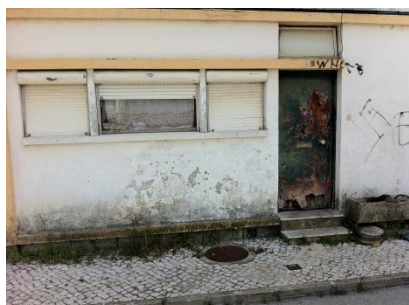
- Em alguns casos é facilmente identificável a existência de humidades nos paramentos interiores das habitações, apresentando-se na forma de manchas de cor escura por toda a parede;
- São visíveis por todo o Bairro caixilharias e portas de acesso ao exterior em estado de degradação bastante avançados. São facilmente identificáveis portas e caixilharias

Fig. 3.11 - Degradação de portas e caixilharias

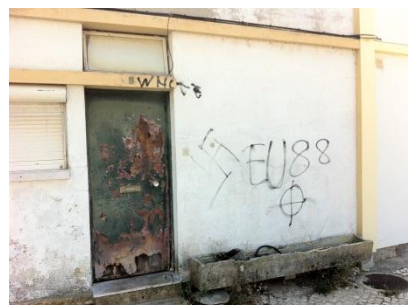
- Apesar de não ser um problema generalizado, algumas edificações foram alvo de vandalismo, nomeadamente de "Grafitis" (figura 3.12);

Fig. 3.12 - Fachada com "Grafiti"

Concluída a remoção dos “Grafitis” é aconselhável a aplicação em todas as fachadas de um produto protetor incolor que, não só é eficaz contra as ações dos “Grafitis”, como contra as chuvas ácidas, humidades, agressões salinas e ações de outros agentes atmosféricos.

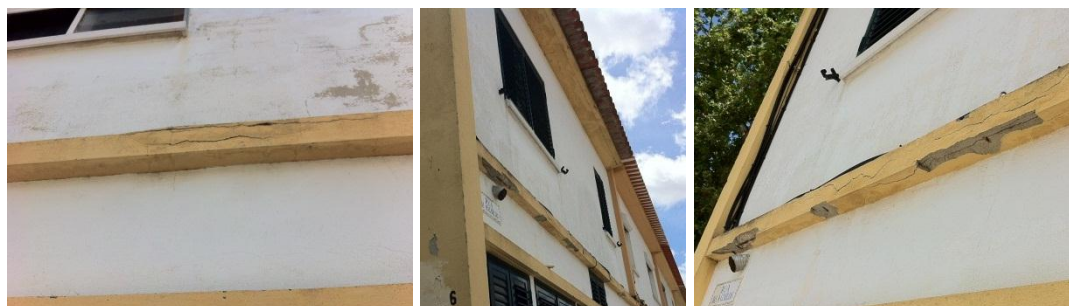
- Corrosão de armaduras em elementos na fachada (figura 3.13).

Fig. 3.13 - Degradação e corrosão das armaduras de elementos em betão armado das fachadas

Nas situações em que as já referidas armaduras se encontrem degradadas e/ou expostas, o processo de reabilitação será mais complexo. O primeiro passo consiste na picagem do betão nas zonas danificadas e posterior escovagem das armaduras até remoção completa da ferrugem.

Em ambas as situações descritas anteriormente, a armadura deverá ser posteriormente envolvida numa argamassa não retrátil de características compatíveis com os materiais existentes, garantindo a sua selagem, recobrimento e proteção. Antes da aplicação desta argamassa a armadura poderá ainda receber uma camada de uma tinta epóxi protetora para evitar a sua degradação num futuro próximo.

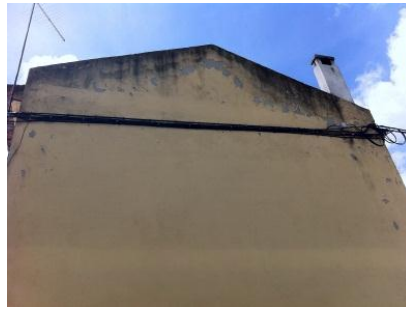
- É perceptível a degradação tanto das chaminés como dos guarda-fogos das coberturas, que se manifestam na forma de manchas de cor escura; estas manchas apresentam uma maior incidência nas empenas cegas dos extremos das bandas (figura 3.14);

Fig. 3.14 - Degradação dos guarda-fogos e empenas

São ainda perceptíveis infiltrações de água pela zona dos guarda-fogos, e manchas de cor escura nas fachadas dos edifícios em correspondência com esses guarda-fogos. A solução nestas situações passará primeiramente pela lavagem a jato de água de alta pressão com posterior escovagem a escova de palha-de-aço da zona afetada, aplicação de biocida e herbicida para eliminar vestígios de colonização biológica e vegetação existente e evitar o seu futuro reaparecimento. Seguidamente deverá proceder-se à impermeabilização dos guarda-fogos e das fachadas recorrendo à aplicação de um reboco com características de impermeabilização adequadas. A título de exemplo, indicam-se algumas dessas características, mencionadas em fichas técnicas de produtores deste tipo de argamassas de reboco [21]:

Antes da aplicação mencionada, o reboco existente terá de ser picado a fim de criar uma boa aderência do produto à camada inferior e remover partes frágeis do mesmo. Caso se verifique a existência de fissuras, as mesmas terão de ser reparadas em
