ACOMPANHAMENTO DOS TRABALHOS DE REABILITAÇÃO DE ESPAÇOS
EXTERIORES À CASA MUSEU DOS PATUDOS E EDIFÍCIO DE APOIO |
CÂMARA MUNICIPAL DE ALPIARÇA

Relatório de estágio para obtenção de grau de Mestre em Engenharia Civil
- Perfil de Edificações -

O presente relatório de estágio diz respeito ao acompanhamento dos trabalhos de reabilitação de espaços exteriores à Casa Museu dos Patudos e Edifício de Apoio, da Câmara Municipal de Alpiarça. Os trabalhos decorreram no âmbito de uma candidatura aos fundos do QREN - Quadro de Referência Estratégica Nacional, que contemplou a reabilitação dos espaços exteriores à Casa Museu dos Patudos e Edifício de Apoio, bem como a reabilitação e beneficiação da própria Casa Museu dos Patudos, com uma intervenção profunda ao nível da estrutura do Edifício, cobertura e revestimentos.

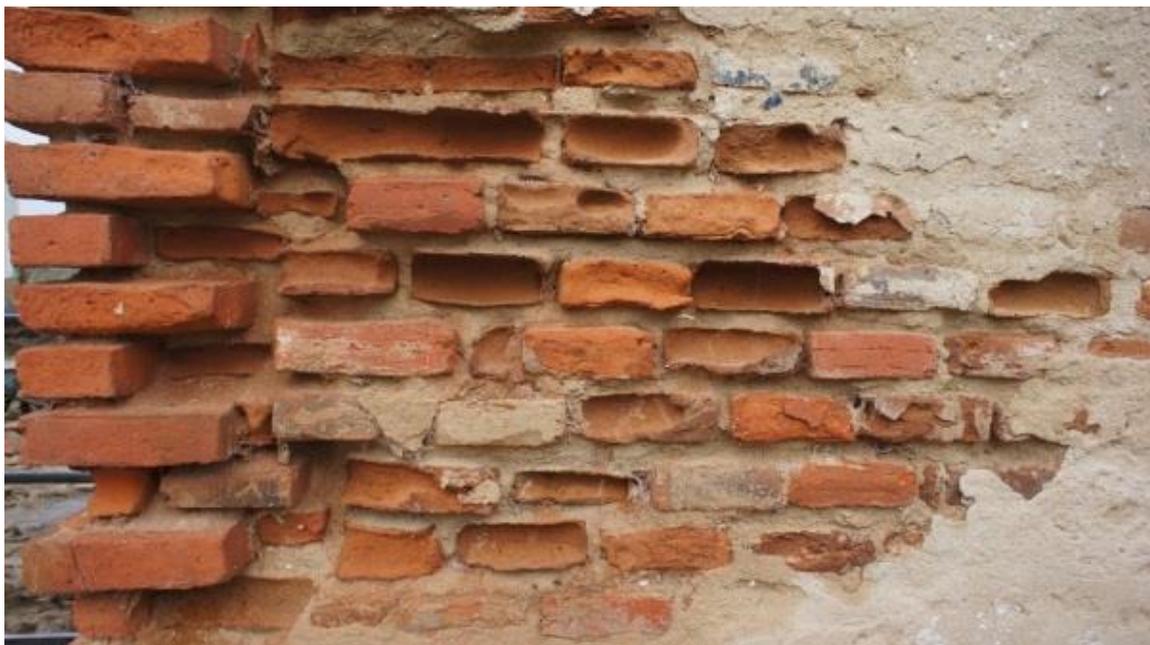
- Tijolo maciço em avançado estado de deterioração, com fenómenos de erosão;

Figura 4 – Tijolo Deteriorado (Fonte: Fotografias de Obra)

2. A erosão do tijolo cerâmico maciço dever-se-á provavelmente a uma má “cozedura” do mesmo, que se encontra em avançado estado de deterioração, apresentando-se em algumas zonas totalmente desagregado. Verifica-se que o tijolo se desagrega ao toque, o que levantou algumas preocupações no que diz respeito à sua utilização, visto o Arquiteto pretender preservar os tijolos cerâmicos em vez, de os substituir;

1. O coordenador de projeto pretende manter a leitura de ruína da fachada, pelo que desta forma vão reutilizar-se os tijolos degradados pela erosão, substituindo apenas aqueles que de alguma forma, estejam num estado tal, que não permitam o adequado suporte ao revestimento final, ou que interfiram em algumas zonas dos vãos exteriores a reconstruir;

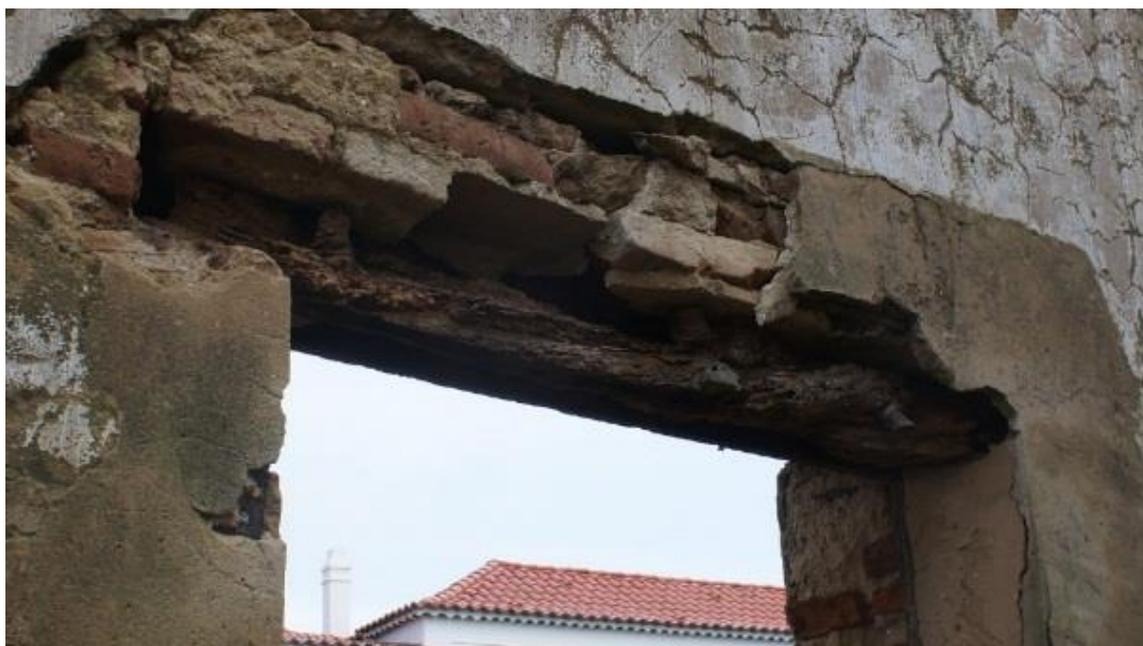
- Deterioração de madeiras de padieiras de vergas de portas, por influência de humidades;

Figura 5 – Padieiras Deterioradas (Fonte: Fotografias de Obra)

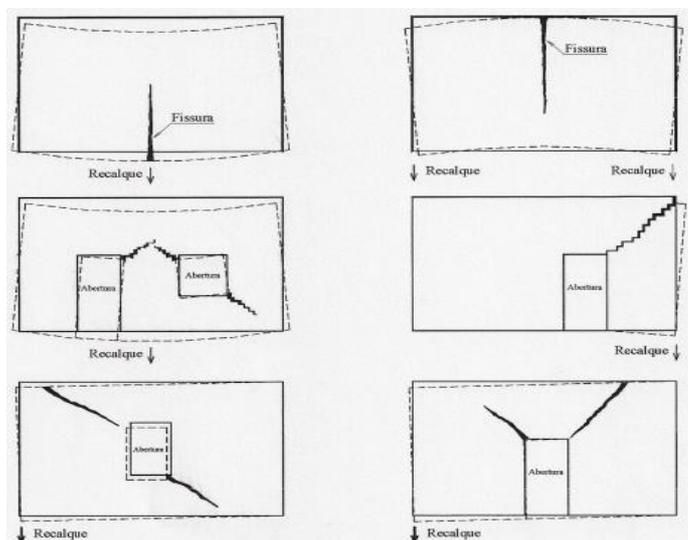
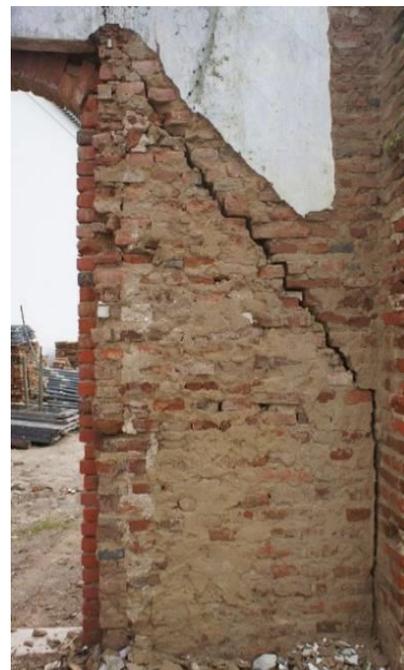
- Assentamentos diferenciais das fundações, com fissuração de paredes e desligamentos;

Figura 6 - Fissuração extensa e assentamentos diferenciais das fundações

3. Rotação da parede por assentamento diferencial da fundação, com fendilhação orientada a 45°, evidente;
4. Foram detetados antigos drenos das fundações das paredes de alvenaria, contudo estavam entulhados o que provocou a estagnação das águas na base a sua subida por capilaridade pela parede, arrastando nitratos e sulfatos para a mesma, degradando argamassa e tijolo;

i) Do ponto de vista estrutural o projetista concordou com a solução de tentar rodar a parede que sofreu assentamento diferencial através de um sistema de macacos hidráulicos, que provocaria a rotação da parede em torno de um ponto junto da base (no entanto esta solução foi mais tarde descartada uma vez que ao impor a rotação na parede surgiram fissuras orientadas a 45°, o que estava a danificar ainda mais a parede – foi proposta uma solução que consistia em desmontar todo o troço de parede danificado, e efetuar um reforço da fundação. Foi esta a solução executada tendo a reconstituição da parede sido efetuada com tijolos provenientes da demolição desse mesmo local. As argamassas utilizadas foram à base de cal;

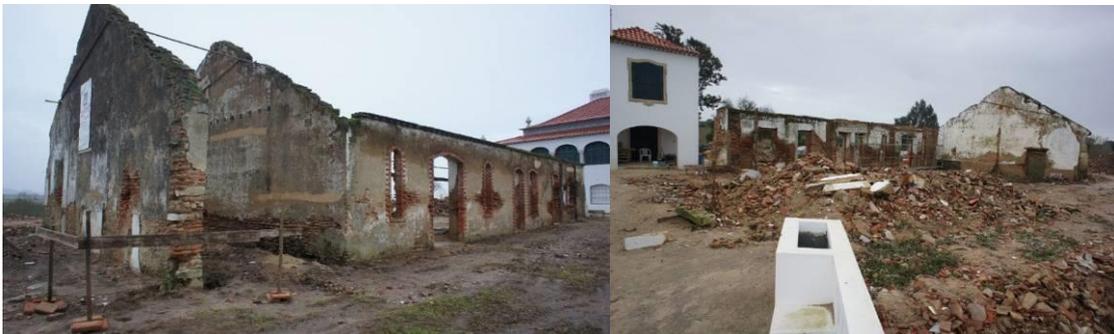
Figura 15 - Estado de conservação das paredes de alvenaria a reabilitar (Fonte: Fotografias de Obra)

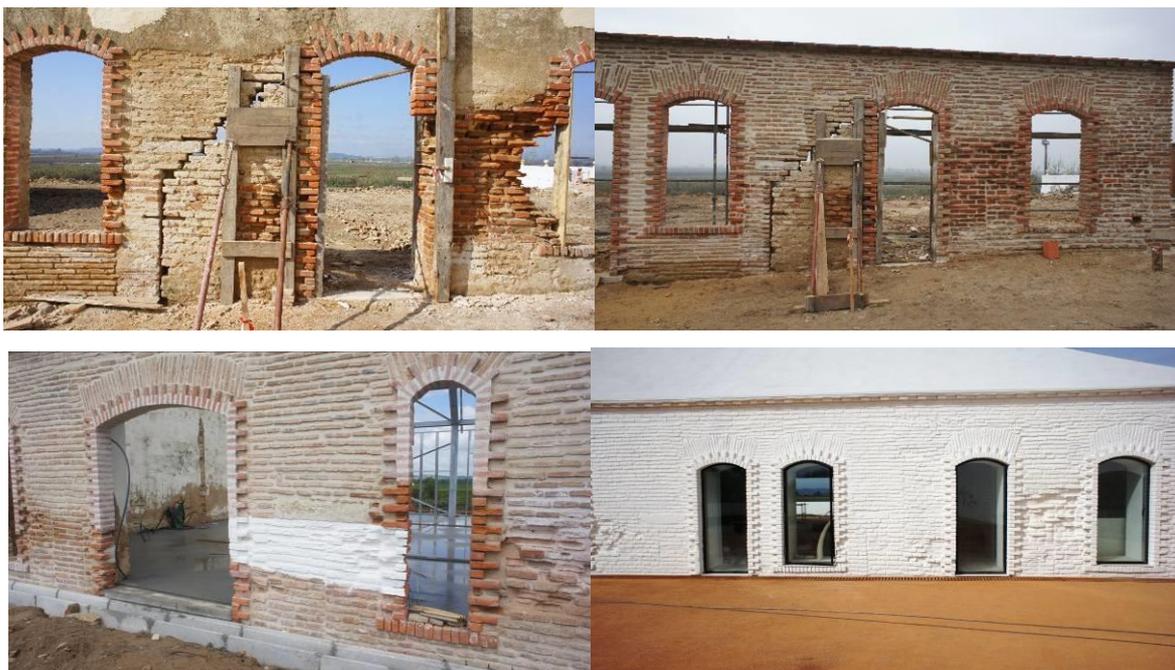
Figura 17 – Exemplo de sequência de trabalhos de recuperação das paredes exteriores - antes e depois (Fonte: Fotografias da Obra)

- Execução do restauro das paredes de alvenaria resistente, com elementos de tijolo removidos e tratados no local de obra, que foram reutilizados para a execução de novos elementos de alvenaria e recuperação e restauro de outros elementos;

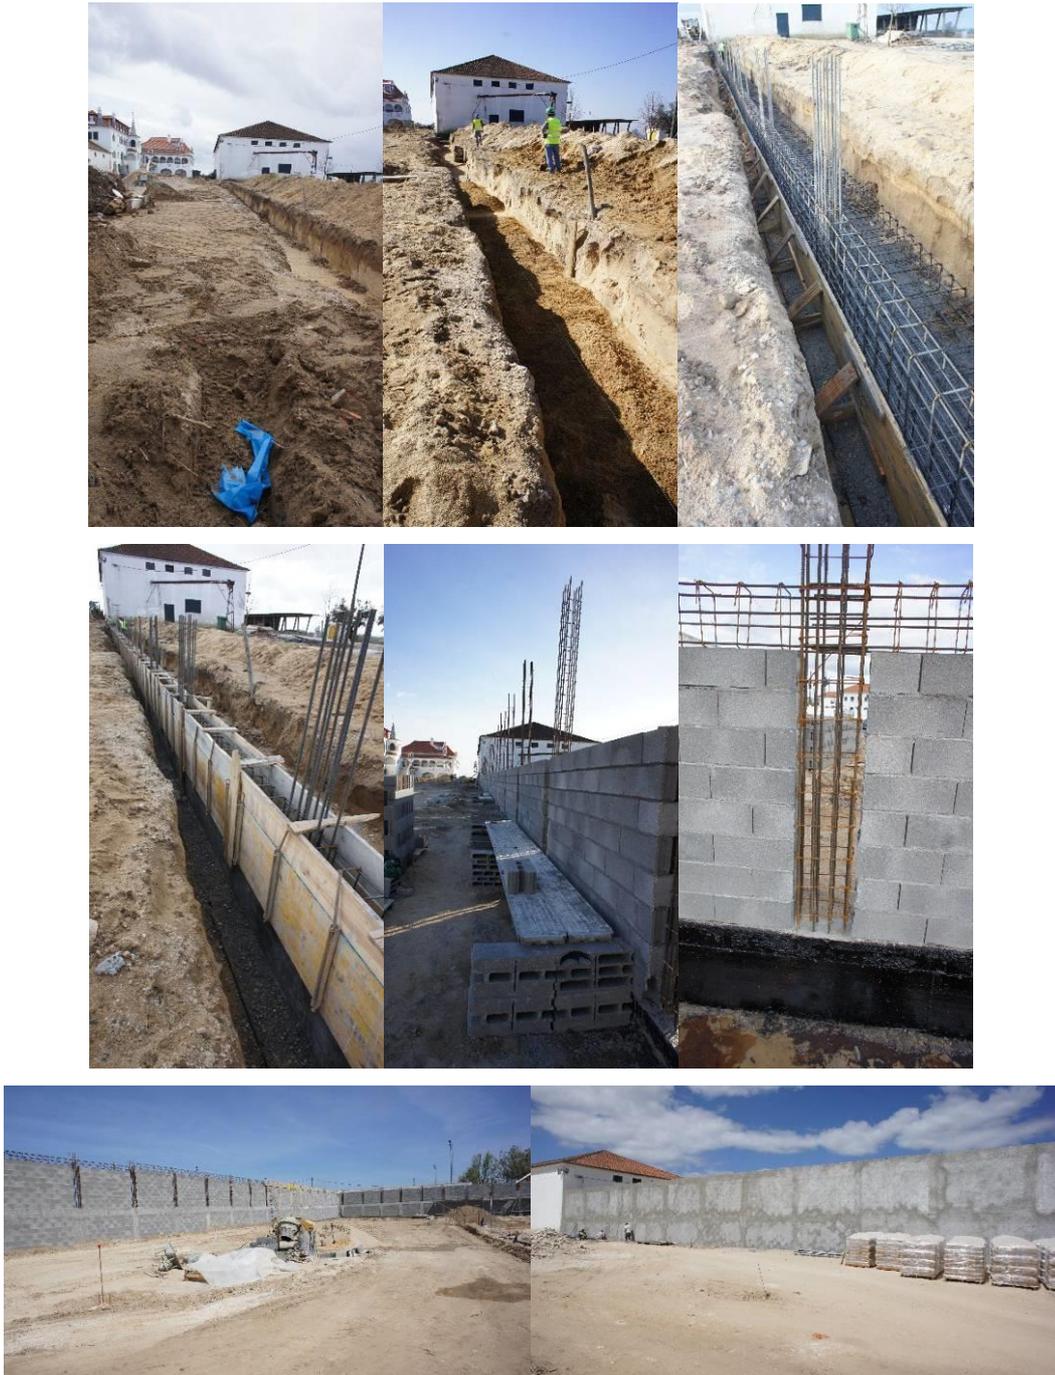
Figura 27 - Exemplo de sequência dos trabalhos execução muro MUR8 (Fonte: Fotografias da Obra)

- Execução de novos muros de vedação da casa Museu dos Patudos e alteração dos existentes incluindo trabalhos de abertura de sapatas, aplicação de camada de areia compactada e posterior betão de limpeza, trabalhos de armação e aplicação de aço, cofragem e betonagem dos elementos, execução de alvenaria em blocos de cimento e reboco projetado;

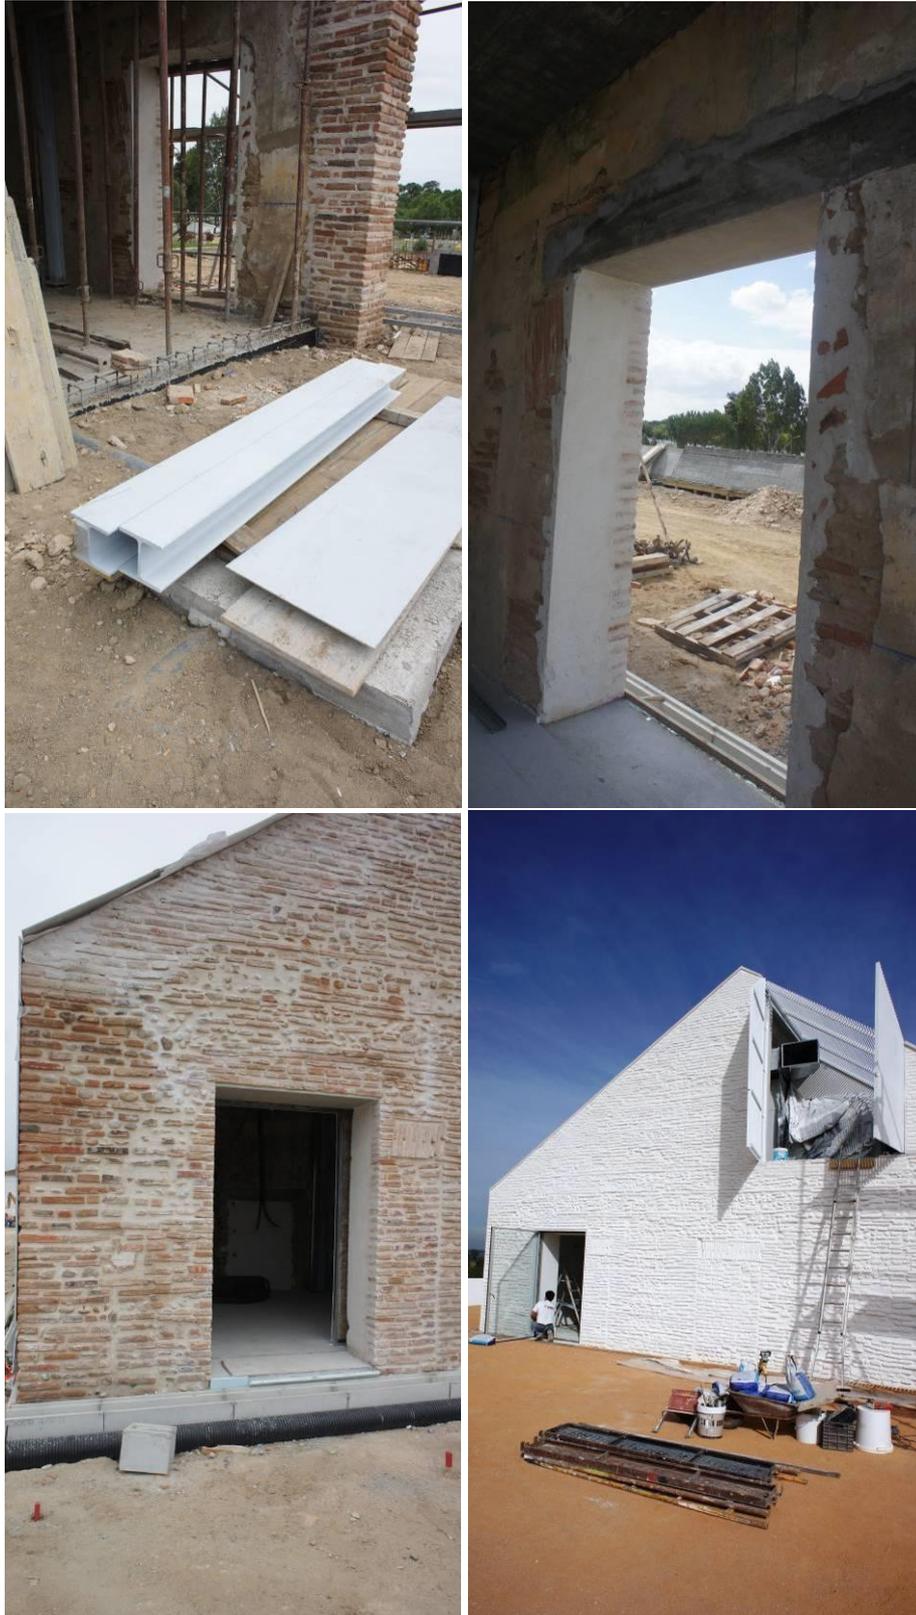
Figura 42 – Pormenores de execução de Viga – VP2 – sobre vão exterior

7. Foi aberto o vão sul do edifício, conforme desenho de pormenor enviado pelo Arquiteto coordenador de projeto, e que se apresenta na Figura 42 – Pormenores de execução de Viga – VP2 – sobre vão exterior – Anexo 11 – Fotografias de acompanhamento de obra. O verga do vão ficou escorada para evitar a abertura de fissuras ao longo da parede. Apesar de todas as precauções verificou-se o aparecimento de pequenas fissuras verticais ao longo da parede o que evidenciou uma possível instalação de tensões de corte ao longo da mesma, por efeito de arco. Conforme pormenor do projeto de estrutura, que se anexa (Anexo 10 – Pormenor viga – VP2) foi aplicado um reforço com duas vigas HEB 160 e uma chapa de aço de 5mm de espessura que ficará embebida na parede e que terá acção de suporte da mesma.
