INSTITUTO SUPERIOR DE ENGENHARIA DE LISBOA

Trabalho Final de Estágio - Reabilitação do Centro de Saúde de Sete Rios, do Ministério da Saúde

Relatório de estágio para obtenção de grau de Mestre em Engenharia Civil

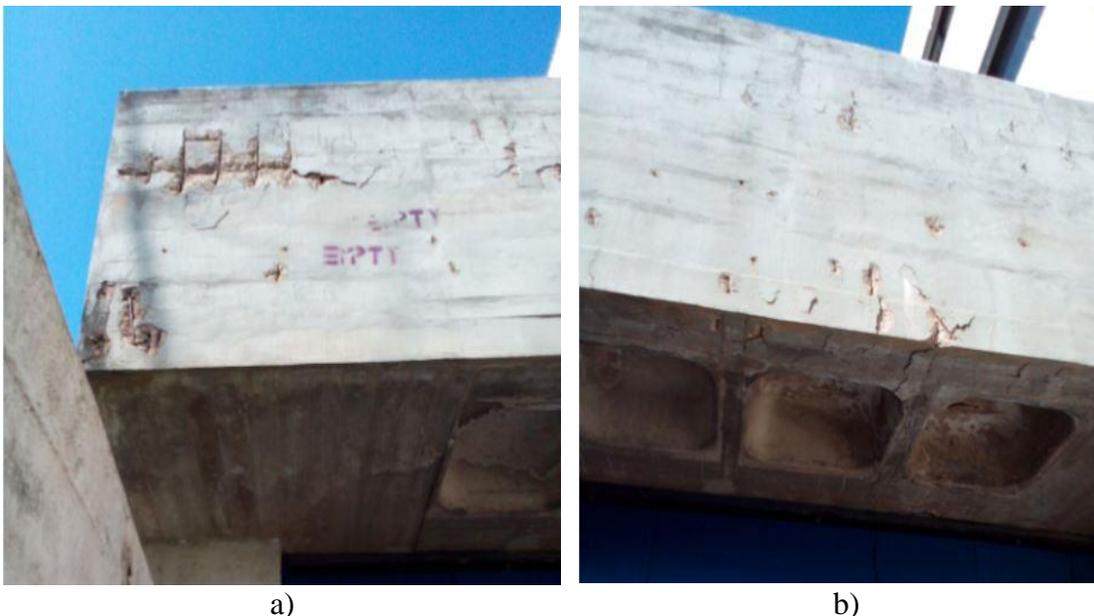
Viga de coroamento, laje e platibanda da cobertura da cave, junto à sua entrada virada a Este.

Figura 3.1 - a) Destacamento de betão na platibanda (Autor: H M); b) destacamento de betão na laje e viga (Autor: H M)

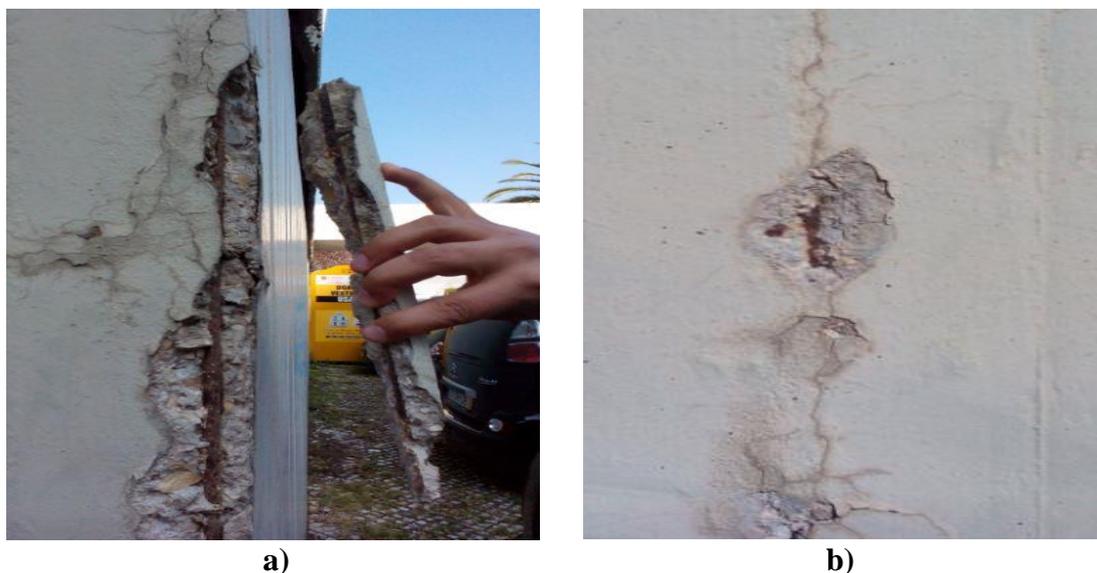
Parede exterior da cave, em betão armado, com diversas áreas afetadas em todo o perímetro do edifício.

Figura 3.2 - a) Destacamento de betão na parede da cave (Autor: H M); b) Armadura exposta na parede da cave (Autor: H M)

Esta patologia é verificada em várias áreas ao longo das paredes de betão armado não revestidas pelas peças pré-fabricadas de betão armado. Os principais inconvenientes desta patologia prendem-se com o aspeto estético, aspeto de segurança de pessoas e bens e com o facto de ser necessária uma intervenção de modo a evitar a expansão das armaduras por corrosão o que contribui para a degradação da estrutura do edifício.

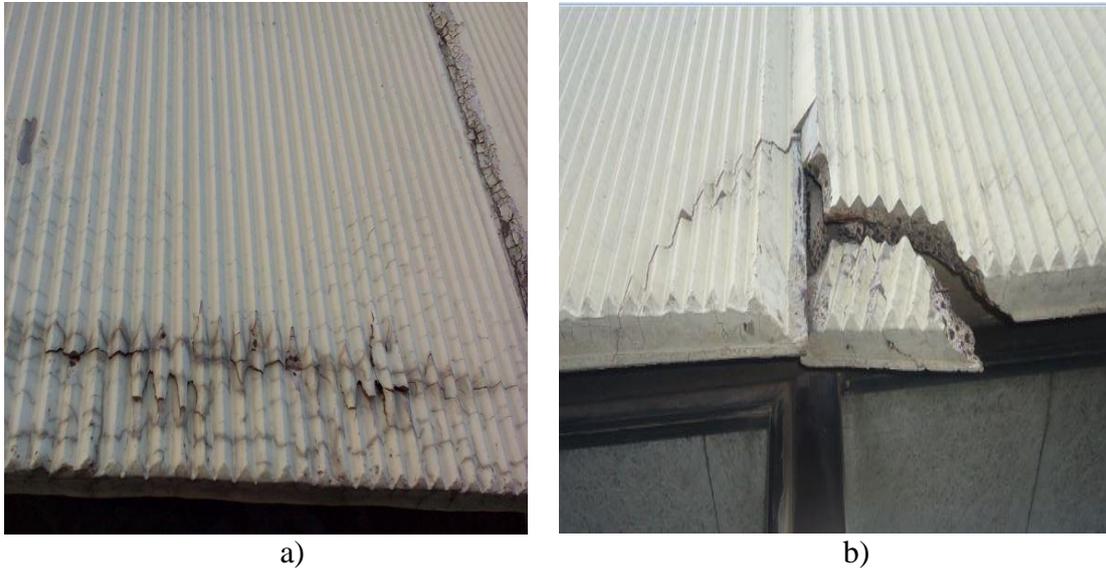
Painéis pré-fabricados de betão armado que revestem as fachadas do edifício.

Figura 3.3 - a) Empolamento do betão nos painéis pré-fabricados (Autor: H M); b) Painéis pré-fabricados quebrados (Autor: H M)

Neste caso, verifica-se uma fendilhação de pequena abertura, mas bastante extensa e dispersa pelos painéis, levando à degradação da pintura existente, que, por sua vez, leva

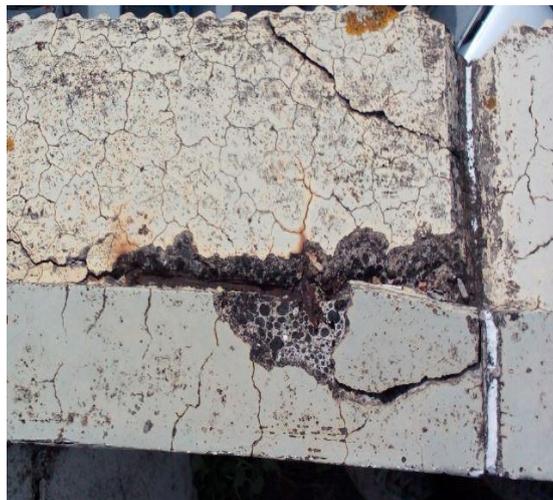
Figura 3.4 - Armaduras expostas e fissuras nos painéis pré-fabricados (Autor: H M)

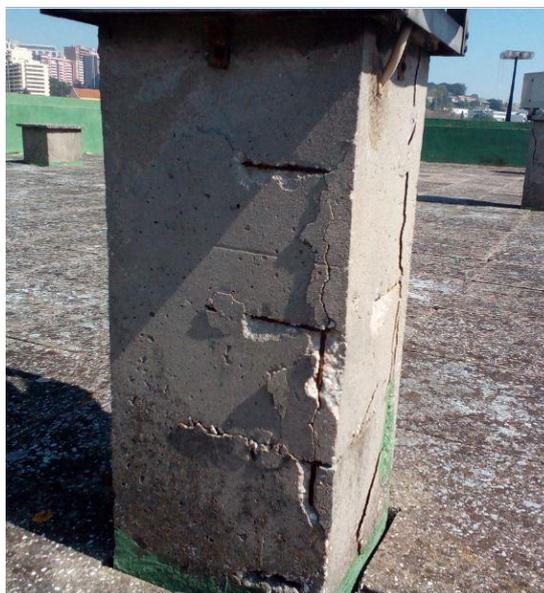
Chaminés de ventilação na cobertura

Figura 3.5 - Destacamento do betão nas chaminés de ventilação (Autor: H M)

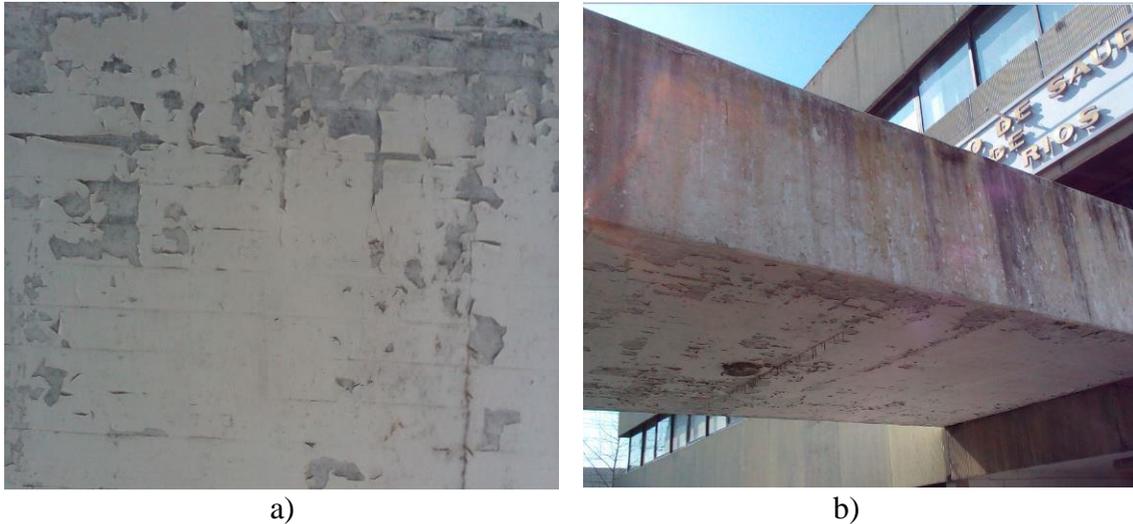
Laje e muros da escada de acesso à entrada principal

Figura 3.6 - a) Destacamento de pintura (Autor: H M); b) Escada de acesso à porta principal com patologias de pintura (Autor: H M)

- Preparação deficiente da superfície, que contendo sujidades podem provocar reduzida aderência levando ao consequente destacamento;
- Formulação do revestimento por pintura inadequado para o tipo de exposição a que se encontra exposto;
- Ausência de aplicação de produto que promova a aderência entre camadas ou inadequada aplicação do mesmo durante o processo de preparação do esquema de pintura;
- Ausência ou inadequada aplicação de primário;
- Incompatibilidades físico-químicas entre a base de suporte e o produto aplicado;
- Envelhecimento natural do revestimento por pintura.

Estes fatores, conjugados ou individualmente, causam o destacamento da pintura existente deixando a base de suporte, no caso de estudo, betão armado, sem revestimento que lhe confere proteção, levando assim a uma situação que propícia o desenvolvimento das patologia de betão e à degradação do aspeto visual do edifício.

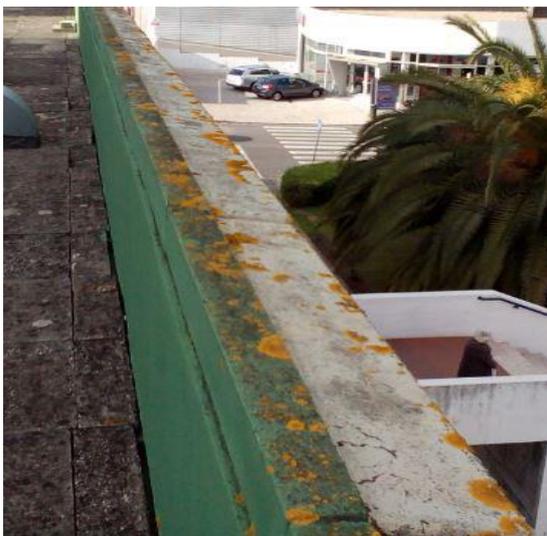
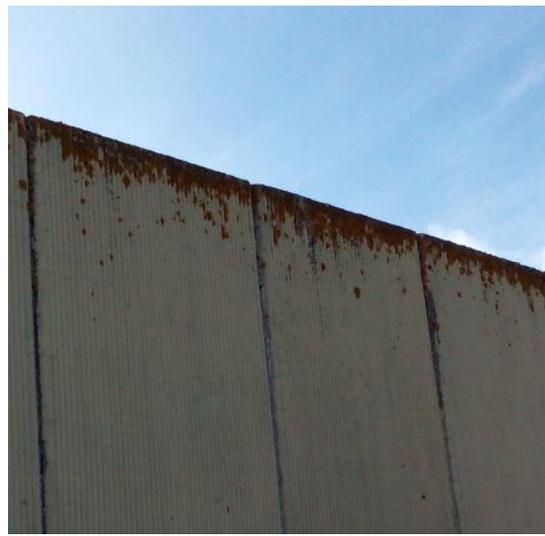
Placas de betão pré-fabricado que revestem as platibandas dos diversos patamares de cobertura, nas quais existe maior incidência de humidades.

Figura 3.7 - a) Colonização biológica no topo da platibanda (Autor: H M); b) Colonização biológica nos painéis pré-fabricados (Autor: H M)

A fixação de micro-organismos, musgos e líquenes nas porosidades do substrato, conjugada com a presença de humidades, leva ao desenvolvimento de colonizações biológicas que deterioram a pintura e consequentemente o betão que forma os painéis pré-fabricados de revestimento. [4]

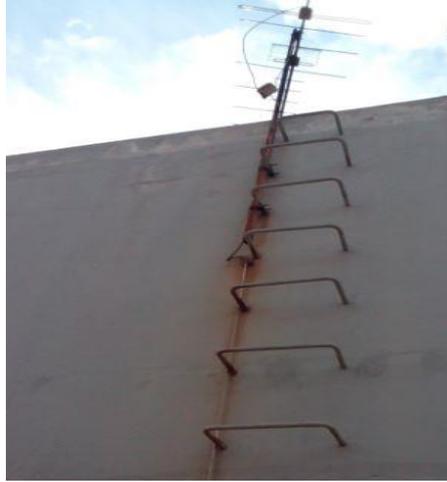
Antena fixada na escada de serviço da fachada Oeste.

Figura 3.8 - Corrosão de elemento salientes (Autor: H M)

A corrosão deste tipo de elementos salientes ocorre devido à exposição direta do elemento metálico a um ambiente agressivo na ausência de um sistema protetor.

A perda de secção do elemento e a corrosão dos pontos de fixação colocam em causa a estabilidade do elemento saliente mencionado, podendo dar origem a desprendimento e queda do mesmo, caso não seja corrigida a patologia atempadamente.

Os elementos salientes metálicos deteriorados serão reparados com recurso a limpeza e pintura. A limpeza será efetuada com recurso ao jato de água de alta pressão, a escovagem com escova de aço e lixação quando necessário, para remoção das poeiras, ferrugem, leitadas de cimento, gorduras, óleos, vernizes ou pinturas previamente aplicados, método já referido na reparação de patologia de betão armado.

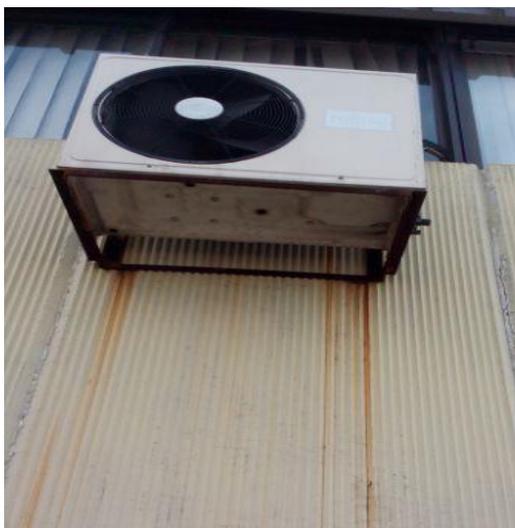
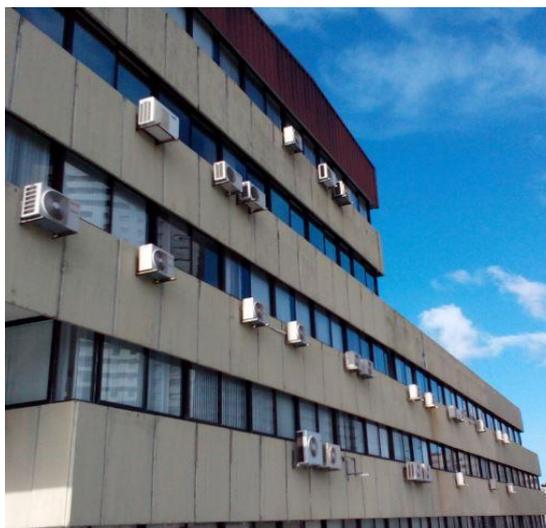
Unidades exteriores de ar condicionado fixadas nas fachadas do edifício

Figura 3.9 - a) Corrosão da fixação da unidade exterior de ar condicionado (Autor: H M); b) Unidades exteriores de ar condicionado na fachada sul (Autor: H M)

A corrosão dos elementos de fixação das unidades exteriores de ar condicionado deve-se ao mesmo facto referido na corrosão da antena da escada de serviço da fachada Oeste.

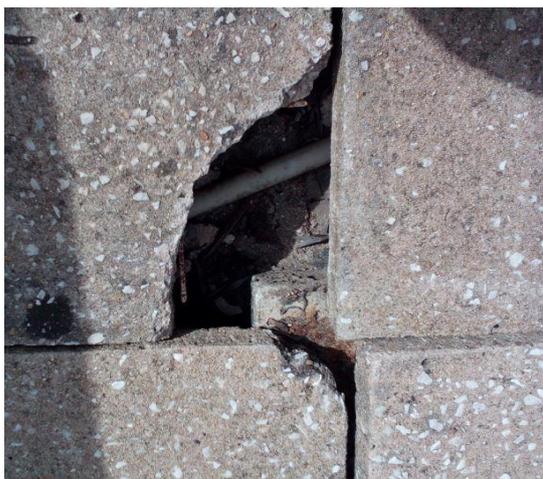
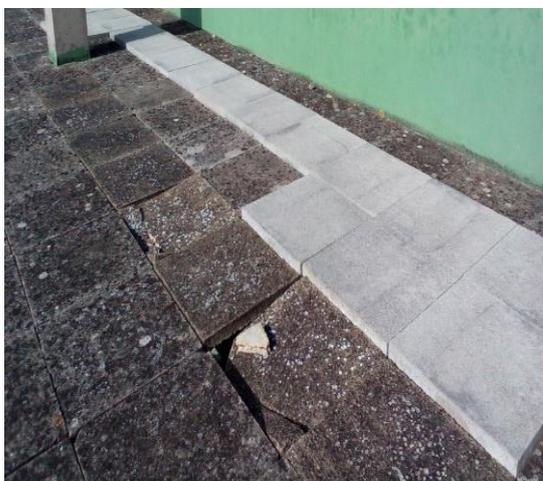
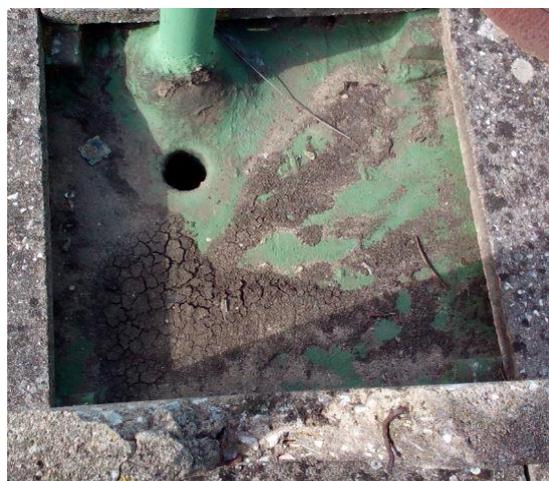
A cobertura do edifício em análise está dividida em vários patamares de cobertura plana e num patamar de cobertura inclinada. Ao longo da cobertura plana encontra-se o revestimento de lajetas de betão com deterioração acentuada (quebradas, desgastadas, com reparação pouco cuidada), *figuras 3.10 a) e 3.10 b)*, e pode verificar-se que a inclinação da camada de forma não é suficiente para promover um bom escoamento das águas pluviais, *figura 3.10 c)*.

Figura 3.10 - Lajetas de betão partidas (Autor: H M); b) Lajetas partidas e com reparação pouco cuidada (Autor: H M); c) Deposição de resíduos por mau escoamento (Autor: H M)

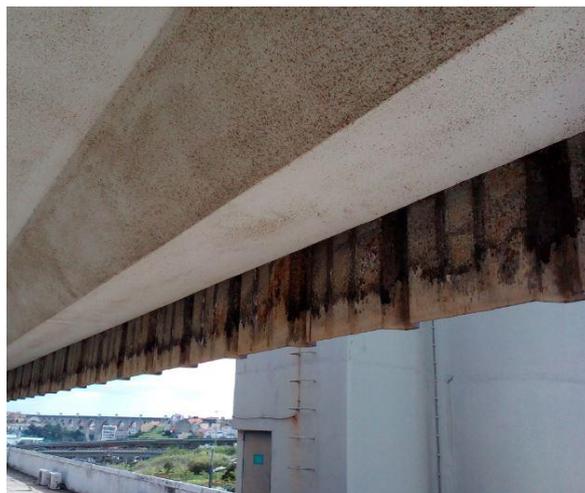
Na cobertura inclinada, constituída por chapas de zinco, *figura 3.11*, encontram-se as faces interiores das chapas e as suas ligações ao suporte com corrosão superficial, originada pelos fenómenos descritos em 3.3. Patologias em elementos salientes.

Figura 3.11 - Corrosão das chapas de cobertura (Autor: H M)

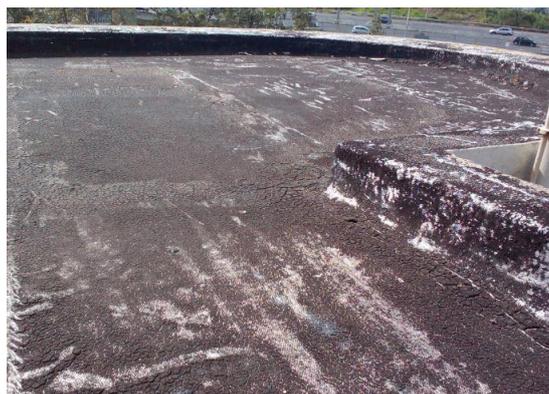
Cobertura da escada de serviço situada na fachada Oeste

Figura 3.12 - Degradação da impermeabilização da escada de serviço (Autor: H M)

A degradação da tela asfáltica de impermeabilização da cobertura da escada de serviço existente na fachada Oeste deve-se principalmente à ação dos agentes atmosféricos, que conjugados com a falta de manutenção e falta de proteção da membrana acentuam a patologia existente nesta cobertura.

O desgaste da impermeabilização irá permitir a infiltração de água no interior da escada de serviço, levando ao aparecimento de humidades que podem colocar em causa a utilização do espaço. [6]

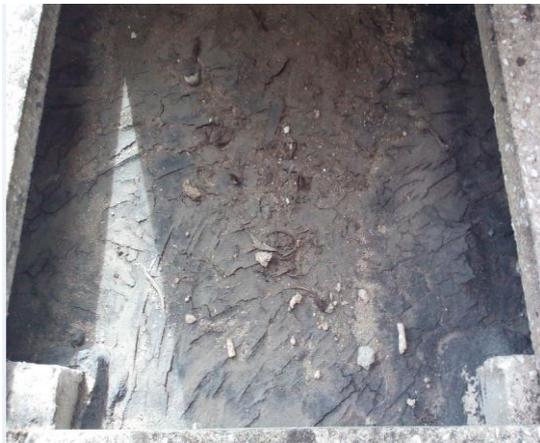
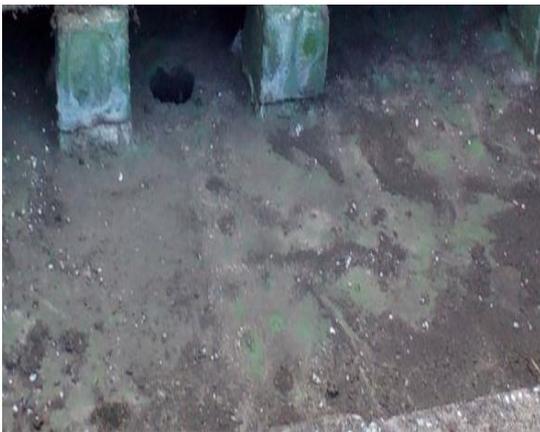
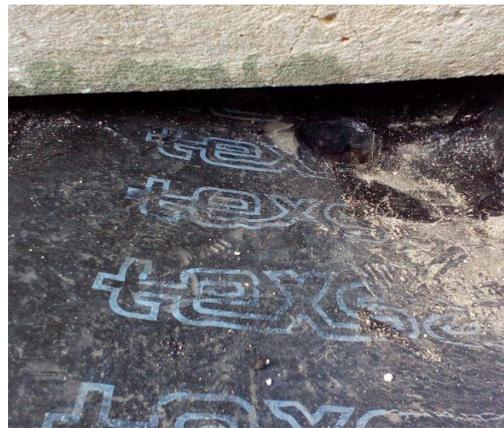
Coberturas planas com proteção pesada de lajetas de betão

Figura 3.13 - a) Degradação da impermeabilização (Autor: H M); b) Desgaste da impermeabilização (Autor: H M); c) Solução provisória de impermeabilização (Autor: H M)

A deterioração das lajetas de betão, que conferem proteção pesada da impermeabilização, permite a exposição desta aos agentes atmosféricos, ficando assim, as características que promovem a estanquidade à água comprometidas pelos fatores referidos na patologia da impermeabilização das escadas de serviço da fachada Oeste.

Os elementos de suporte das lajetas proporcionam pontos de descontinuidade na laje, provocando irregularidades na impermeabilização e menos capacidade de escoamento das águas pluviais por se tornarem obstáculos a esta.

Como representado na *figura 3.13 c)*, foi executada uma solução provisória de impermeabilização na zona da junta de dilatação onde se estava a verificar infiltração de águas pluviais, com membrana betuminosa de material plastómetro (APP) não protegida, com armadura de fibra de vidro. Tratou-se de uma solução urgente, de recurso, uma vez que estava a ocorrer a deterioração dos revestimentos do interior do edifício colocando em causa os serviços prestados nesta determinada zona, podendo constatar-se o que se referiu pelas *figuras 3.14 a) e 3.14 b)*.

Para reabilitação da impermeabilização torna-se necessário remover todos os pontos de argamassa que têm função de apoio para as lajetas e toda a impermeabilização que não permita uma correta aplicação do sistema impermeabilizante que será introduzido.

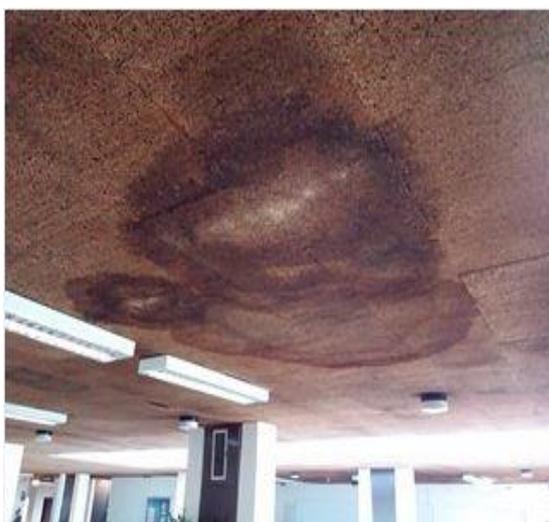
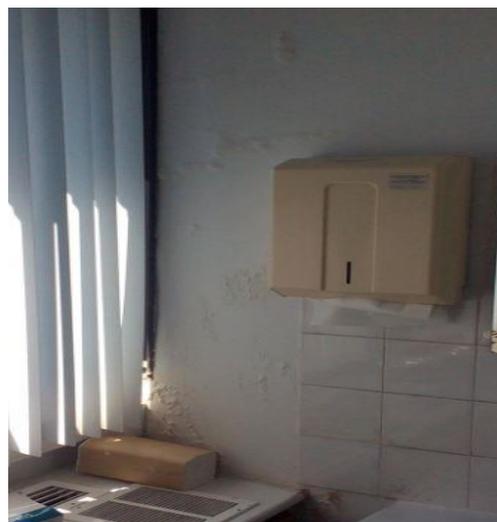
Figura 3.14 - a) Infiltração manifestada no revestimento do teto (Autor: H M); b) Empolamento do revestimento de parede (Autor: H M)

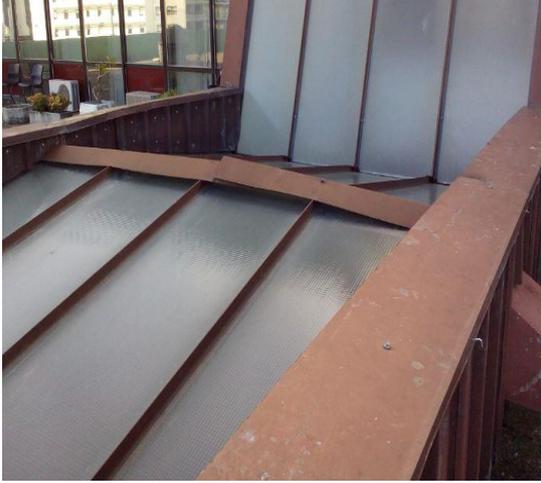
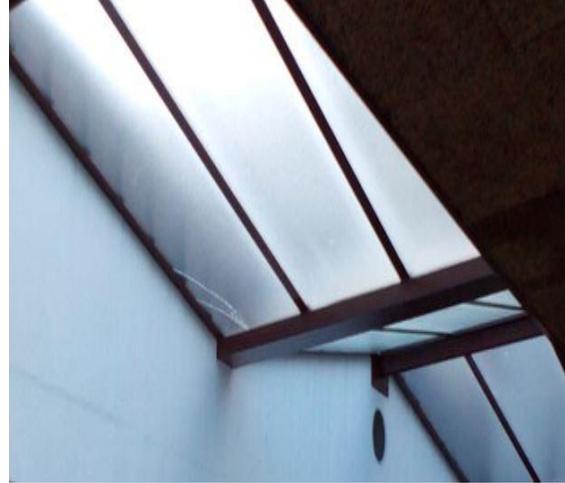
Clarabóia central do edifício

Figura 3.15 - a) Elementos metálicos empenados (Autor: H M); b) Vidros de clarabóia fendilhados (Autor: H M)

De notar que se trata de um edifício sujeito a ações vibráteis frequentes devido à proximidade da linha férrea, tornando-se assim esta clarabóia um elemento sujeito a ações que provocam a sua deterioração, devido à sua conceção, nomeadamente a rigidez das suas ligações.

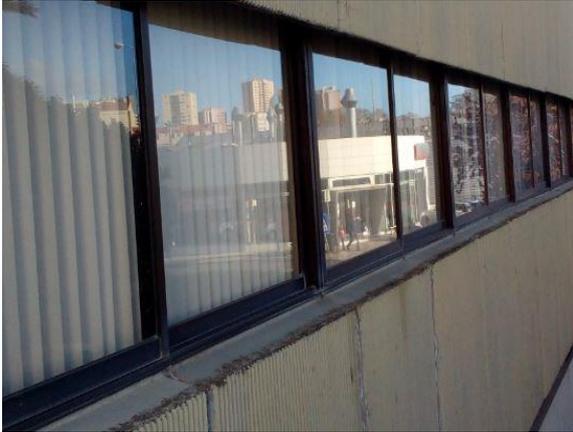
Caixilharias com janelas de correr inoperacionais devido aos deslocamentos provocados por assentamentos e, eventualmente, por vibrações decorrentes da proximidade da ferrovia.

Caixilharias deformadas, verificando-se a existência de aberturas que permitem a passagem de ar e água para o interior dos gabinetes.

Figura 3.16 - Caixilharias da fachada do edifício (Autor: H M)

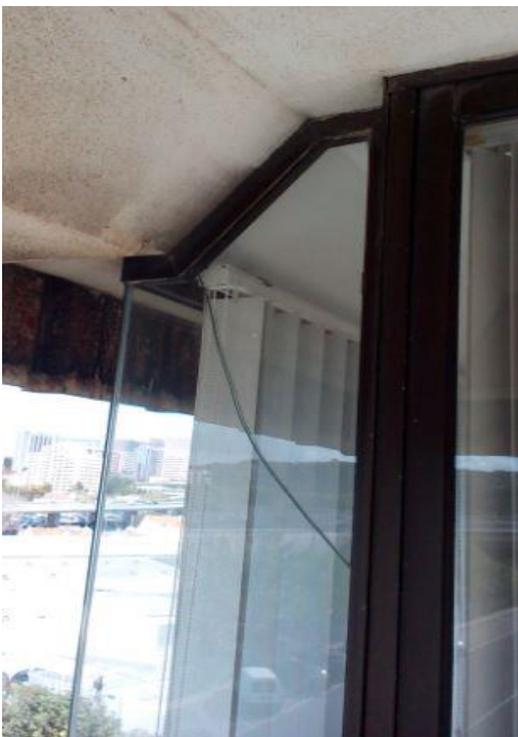
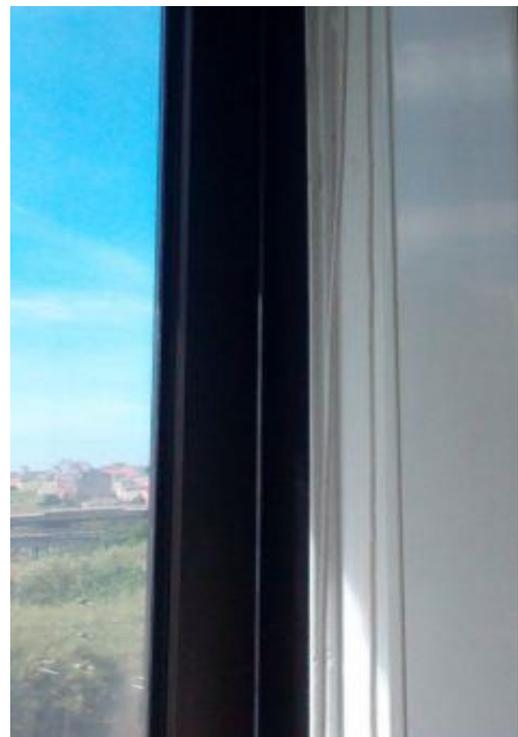
Figura 3.17 - a) Vidro de canto quebrado (Autor: H M); b) Janela de gabinete disfuncional (Autor: H M)

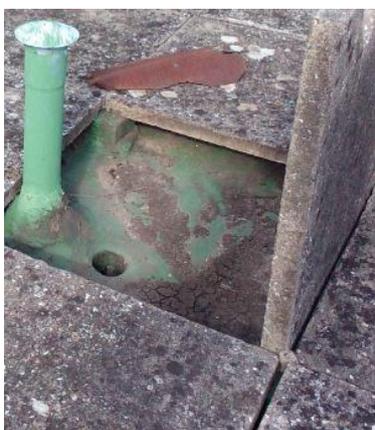
Ao analisar a cobertura com maior atenção podemos verificar a existência de áreas com deposição de materiais, (*ver figura 5.6*), podendo concluir-se que nestas áreas existe empoçamento de águas pluviais devido à fraca pendente, tornando-se necessário proceder à regularização da camada de forma. Como tal, após a demolição dos apoios das lajetas e devida limpeza do suporte, procede-se à regularização da camada de forma com recurso à aplicação de argamassa de cimento e areia, ao traço de 1:3. A camada de forma deverá ficar com inclinação mínima de 1,5% nas pendentes referentes a cada tubo de queda, que se encontram distribuídos ao longo da cobertura.

Figura 4.6 - Empoçamento junto ao tubo de queda

Efetuada a regularização das pendentes e na ausência de poeiras, gorduras ou outro material que prejudique a sua aplicação, será aplicada uma emulsão betuminosa não iónica solúvel em água com massa volúmica $1,0 - 1,1 \text{ g/cm}^3$ (primário de impregnação superficial do suporte com vista a melhorar a aderência da membrana ao suporte). Seguidamente, procede-se à aplicação do sistema de impermeabilização em esquema de tela dupla, com colocação cruzada e totalmente aderente, constituído por tela de betume modificado com polímero plastómetro (APP), massa de 3 kg/m^2 com armadura de feltro de fibra de vidro com 50 g/m^2 de alta resistência e por tela de betume modificado com polímero plastómetro (APP), massa de 4 kg/m^2 com armadura de poliéster com 180 g/m^2 . Nas coberturas planas do edifício, as telas deverão ter acabamento em ambas as faces em polietileno e sobre o sistema impermeabilizante deverá ser aplicada uma lâmina geotêxtil de fibras sintéticas de 200 g/m^2 . No caso da impermeabilização da cobertura da

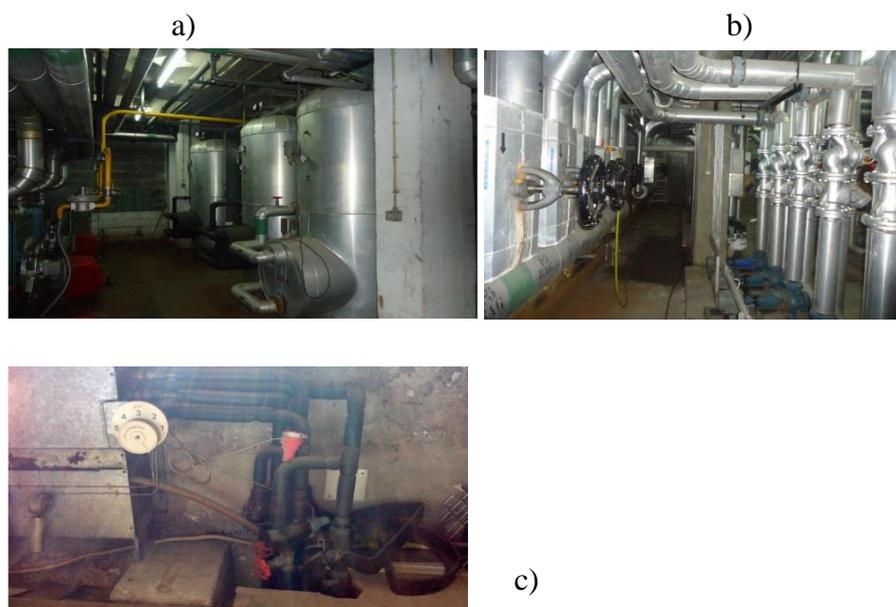
Figura 6.1 a) Caldeiras a gás na cave do edifício (Autor: H M); b) Bombas válvulas e tubagens do sistema de aquecimento (Autor: H M); c) circuito de circulação de água quente (Autor: H M)

Outra intervenção que deverá ser considerada, consiste na remoção do antigo sistema de aquecimento composto por caldeiras e circulação de água quente em circuito distribuído pelo edifício. As caldeiras, atualmente desativadas situam-se na cave do edifício e as tubagens de circulação de água quente em alguns gabinetes já foram removidas. (ver *figuras 6.1 a), 6.1 b) e 6.1 c)*)

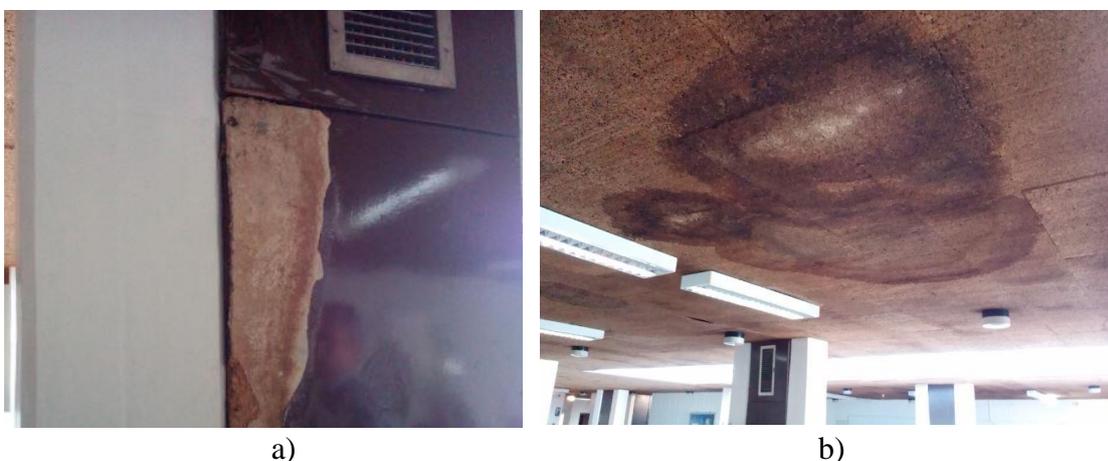
Também no interior do edifício são necessárias algumas intervenções, essencialmente no sistema de deteção de incêndios, que se encontra com graves deficiências e também toda a instalação elétrica necessita ser substituída e melhorada. Estas remodelações podem ser efetuadas, em simultâneo, com a substituição e remodelação do revestimento em aglomerado de cortiça dos tetos e a substituição dos painéis de contraplacado que revestem as coretes, que se encontram com degradação acentuada (*ver figuras 6.2 a) e 6.2 b)*), aproveitando estes locais para colocação das tubagens e acessórios necessários. Ao efetuar estas intervenções, será também conveniente substituir a atual iluminação com lâmpadas incandescentes por iluminação LED, o que proporcionará uma acentuada redução do consumo energético do edifício.

Figura 6.2 a) Degradação do painel de contraplacado que reveste a corete (Autor: H M); b) Degradação do aglomerado de cortiça que reveste o teto (Autor: H M)
