Reabilitação de Edifícios na Baixa do Porto

Análise de casos de obra

“Relatório de estágio apresentado no Instituto Superior de Engenharia do Porto
para obtenção do grau de Mestre em Engenharia Civil no ramo de construções”

Julho 2013

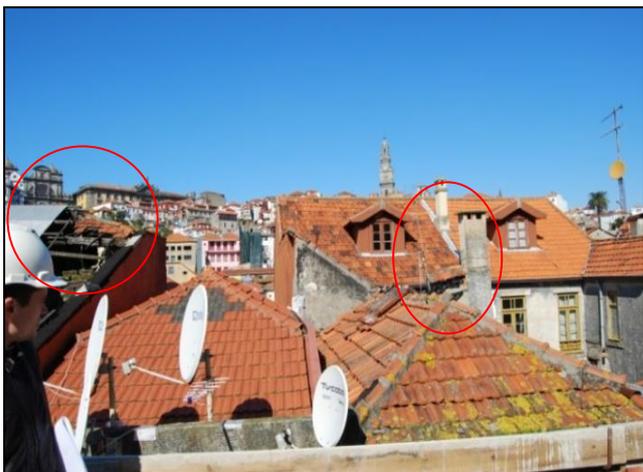
Figura 1 - Edifícios em mau estado no Morro da Sé do Porto

estruturais e muitas delas mesmo informando de edificações que ruíram. Estas fragilidades devem-se à idade do edifício, bem como, ao seu deficiente estado de conservação. Em relação ao primeiro fator o Homem nada pode fazer, visto que não há nada que possa

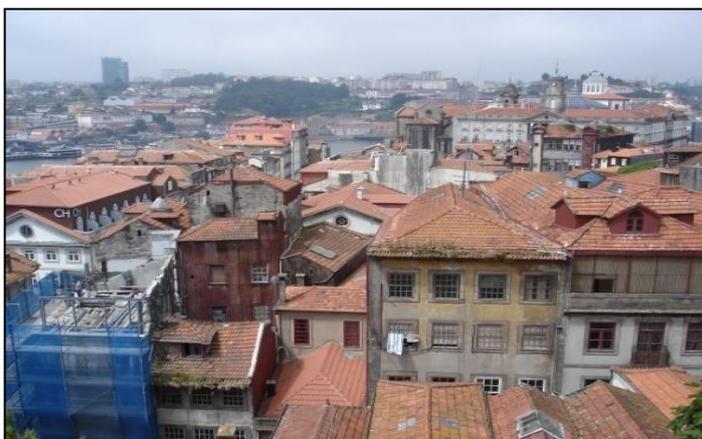
Figura 22 - Edifícios em mau estado na Rua dos Mercadores no Porto

Os processos da degradação estão por demais diagnosticados, no entanto, é de referir o ataque das intempéries, o abandono, a falta de obras de conservação, com a consequente fragilização das carpintarias, dos telhados, dos revestimentos das fachadas e as

A corrosão de elementos metálicos, ataques biológicos (fungos e insetos) a vigamentos de madeira e escadas, e a erosão das argamassas, geralmente resultantes da falta de estanqueidade, são fatores generalizados de destruição, mais que o fogo ou os sismos.

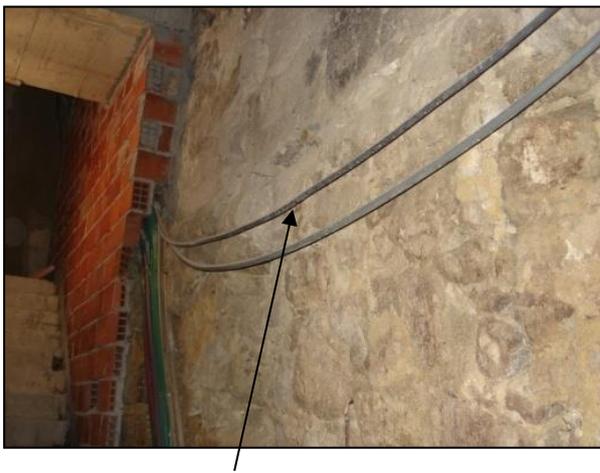
- Deformação das paredes (“barrigas”) provocadas por ações verticais com excesso de

carga imposta às paredes (mais comum em paredes esbeltas), que não apresentam capacidade para resistir a esses impulsos, ou ações horizontais provocadas por estruturas intermédias (de cobertura ou de pisos, por exemplo), observando-se fissuras predominantemente horizontais.

Figura 29 - "Barriga" na parede de meação em granito, na operação F

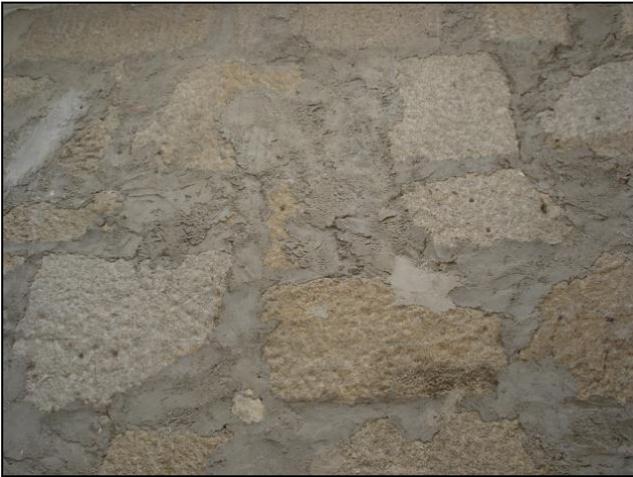
Figura 30 - Parede de alvenaria de granito já tratada

- Fechar as juntas com argamassa hidrofugante de cal e areia (1:3) bem apertada à colher;
- Molhagem e chapiscagem das faces;

- Execução dos rebocos de acabamento, com argamassas hidrófugas, de forma a obter faces regulares e aprumadas, conforme o projeto de Arquitetura.
- Possibilidade de colocação de uma malha electrosoldada no interior do reboco;
- As zonas das paredes existentes que se encontram especialmente degradadas serão com muito cuidado desmontadas e reconstruídas com a pedra original.

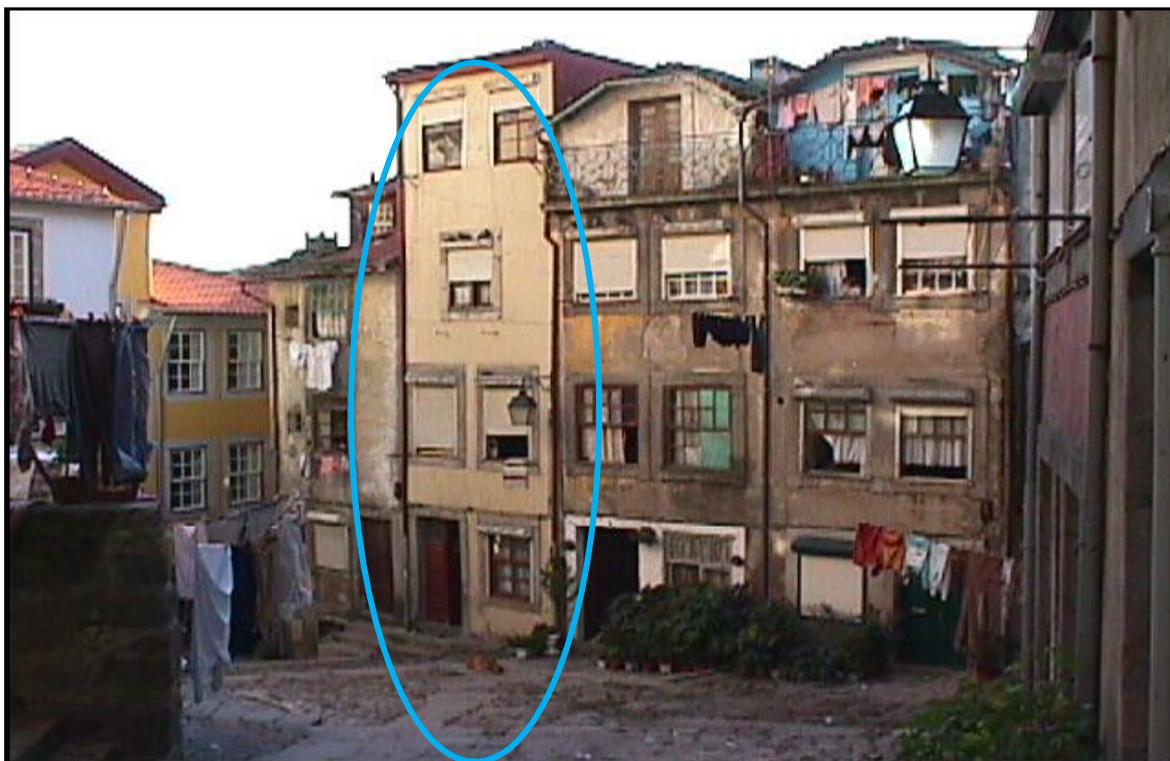
Figura 33 - Fachada voltada para o Largo de Pena Ventosa

características iniciais de degradação, mantendo a sua autenticidade, com a fachada principal em granito revestido a reboco, cantaria em pedra, estando em estado razoável, com quatro pisos acima da cota da soleira. As caixilharias são em madeira de batente de duas folhas, estando em mau estado, em alguns casos os vidros caíram para a via pública. Observe-se como dissonância as persianas pelo exterior que em nada contribui para o património histórico existente.

Exteriormente serão mantidas as fachadas existentes com o aspeto atual, sendo estas limpas e os rebocos, pinturas e outros elementos serão refeitos. As guardas e os caixilhos em madeira serão pintados sem grande alteração do desenho original, do material e da textura e adequando a cor à envolvente.

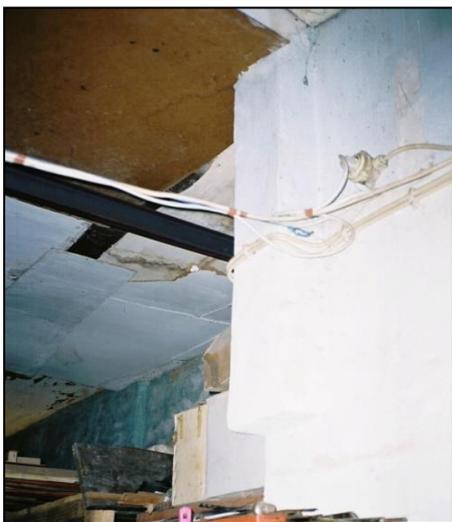
Figura 36 - Teto falso do edifício em mau estado de conservação

A cobertura será em estrutura de madeira, isolada termicamente e impermeabilizada com subtelha, sobre a qual se aplicará a tradicional telha cerâmica. Os tetos serão executados no sistema leve de perfis de aço e placas de gesso cartonado e sistema autoportante para aumentar os índices de conforto acústico.

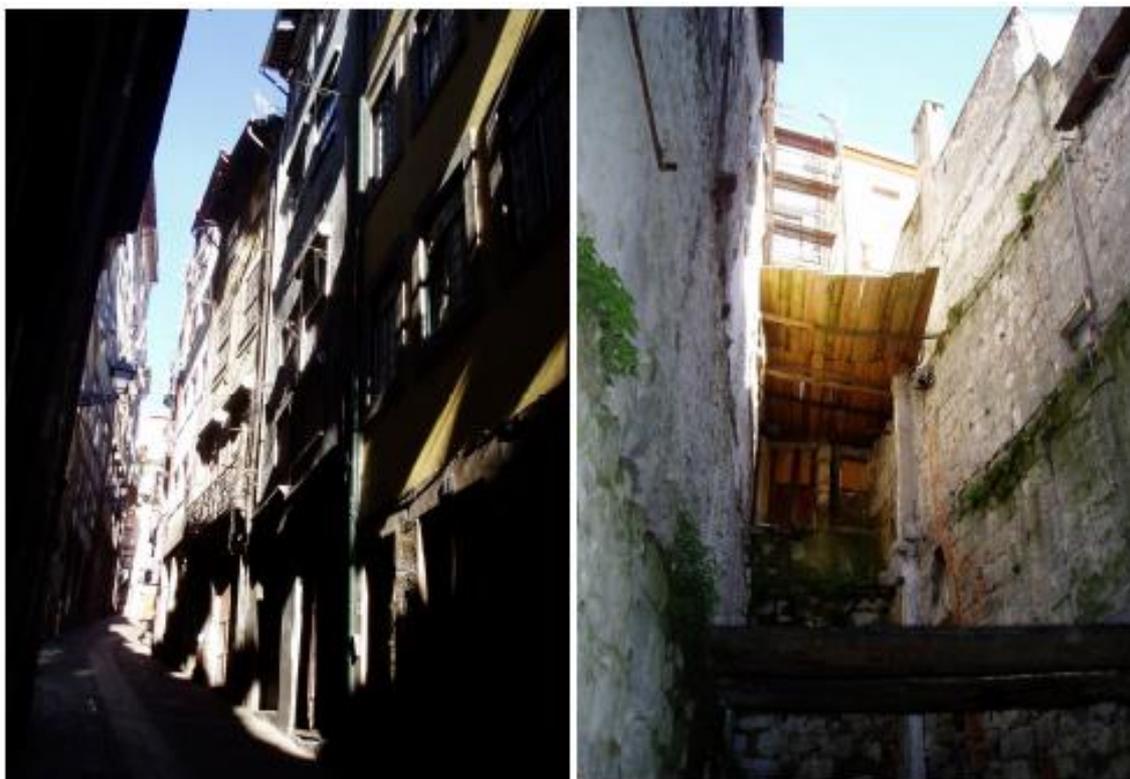
Figura 38 - Estado atual do edifício

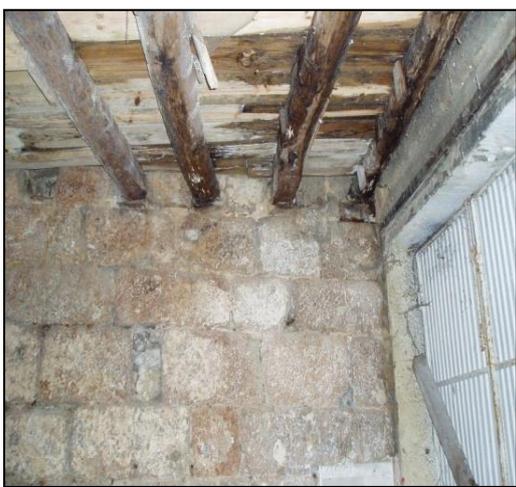
Figura 39 - Estado das vigas de madeira e do soalho antes da desmontagem

Realizou-se em devido tempo, sobretudo por questões de segurança, uma campanha de desmontagem seletiva, que, deparou-se com o elevado estado de degradação geral dos elementos, se revelou extensiva, ou seja, correspondendo à desmontagem integral do interior – divisórias e tabiques interiores, portas

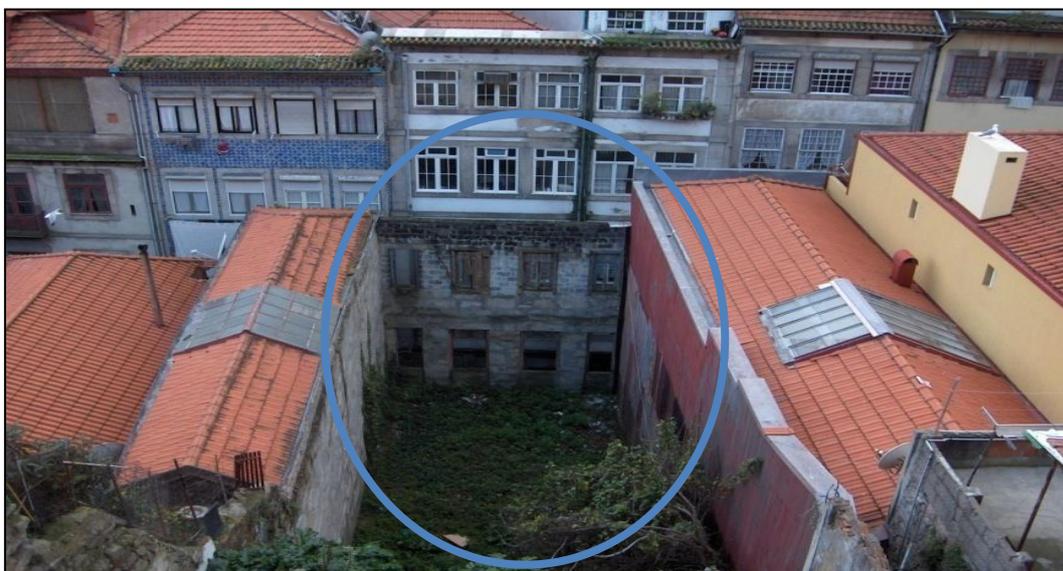
O edifício inicialmente só possui a fachada principal como pode-se verificar na Figura 1.

Figura 1- Estado inicial do edifício antes da Reabilitação
