Universidade Federal de Ouro Preto
Mestrado Profissional
Sustentabilidade Socioeconômica Ambiental

Dissertação

DO PASSIVO PASSADO AO ATIVO PRESENTE

os processos de ravinamentos que aconteceram na antiga Empresa de Mineração Esperança S/A (EMESA), estabelecida no local conhecido como Souza Noschese, zona rural do município de Brumadinho/MG, empreendimento este, que será tema da presente dissertação. Esses ravinamentos constituíram-se em grandes problemas para a sociedade no entorno do empreendimento, bem como na degradação estética da paisagem e no assoreamento de cursos d'água, na zona de influência direta da Mina.

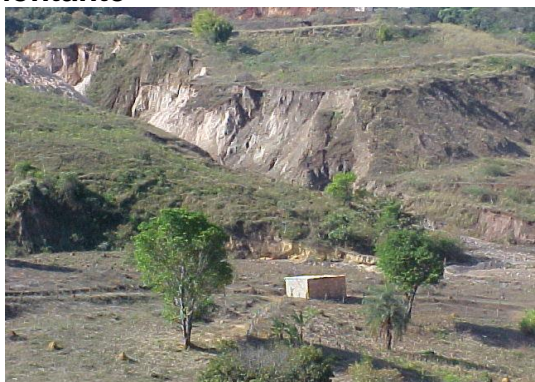
Figura 39 – Residência em construção e um grande processo erosivo à montante

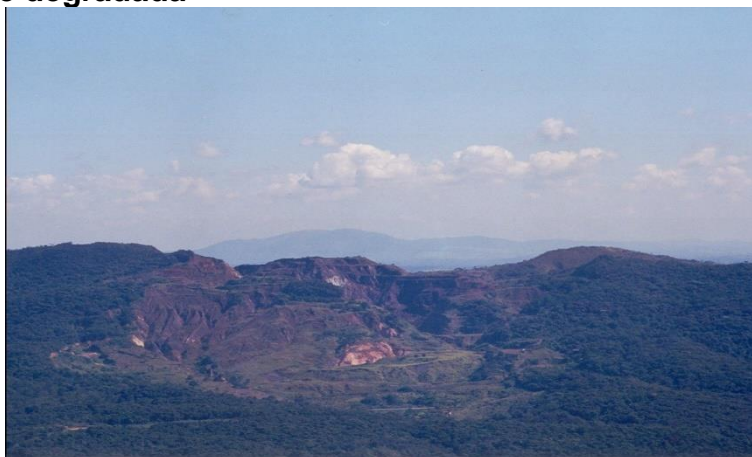
Na Figura 43, tem-se uma vista aérea na qual pode ser observada a degradação em que se encontrava a Mina Esperança em 2003, a partir da vertente de Brumadinho. Na Figura 44, tem-se uma vista aérea do interior da cava da mina, onde a crista da cumeada da Serra, à direita da foto, é justamente a divisa dos municípios de Brumadinho e São Joaquim de Bicas:

Figura 43 – Vista aérea da vertente de Brumadinho da Mina Esperança, com a área totalmente degradada

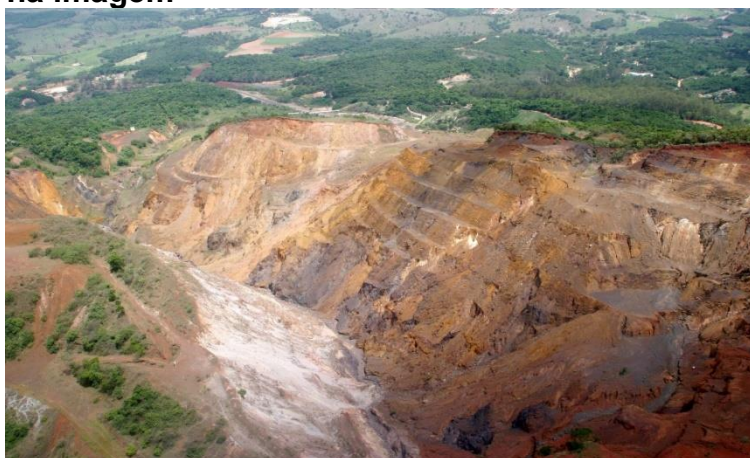
Figura 44 – Vista aérea do interior da cava da mina, onde parte da lavra encontra-se no município de São Joaquim de Bicas, cujo divisor é a crista da cumeeada da serra, à direita na imagem

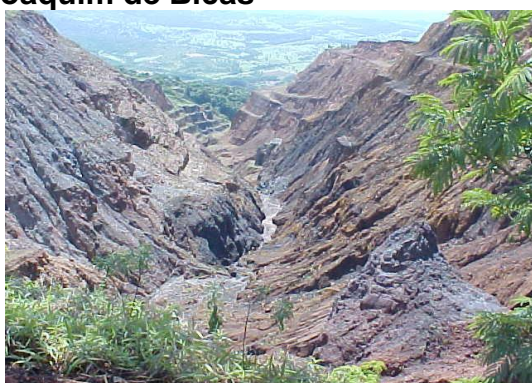
não apresentava qualquer vestígio de que um dia haviam sido construídos bancos e bermas, o que tornava frequente os deslizamentos de material terroso, havendo indícios de que a cava recebeu aportes de estéril, do tipo “ponta de aterro”, a partir de sua extremidade superior. Nas Figuras 45 a 48, pode ser observada a situação degradante da cava da mina nos municípios de Brumadinho e São Joaquim de Bicas, onde era lavrado o minério de ferro. Nota-se, igualmente, a imensa área desnuda de qualquer tipo de vegetação. Na parede sudoeste da cava, podiam ser observadas bancadas com 5 metros de altura e bermas com 3 metros de largura, situação que se deteriorava, à medida que se aproximava da extremidade da mina. Mesmo na parte onde havia menos degradação, os bancos estavam sendo erodidos em vários pontos, pois a drenagem era frontal.

Figura 45 – Vista do interior da cava da mina, área explorada nos municípios de Brumadinho e São Joaquim de Bicas

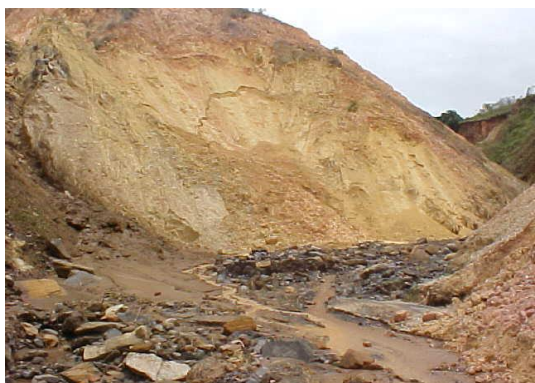
Figura 53 – Erosão acelerada do canal de desvio das águas provenientes do interior da cava da mina

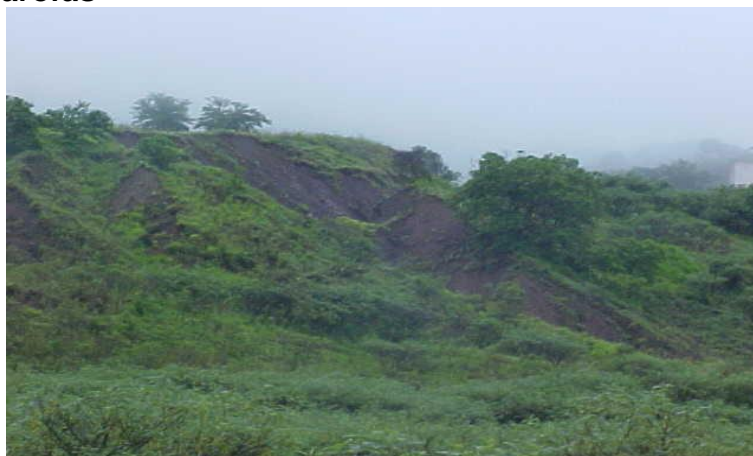
Figura 55 – Pilha de rejeitos que estava localizada na parte inferior da encosta da Serra das Farofas

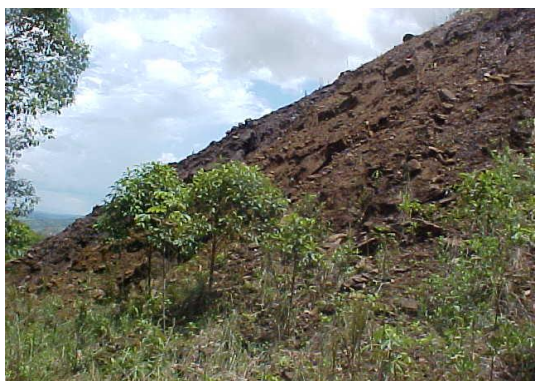
Figura 56 – Pilha de estéril que se situava ao norte da cava da mina

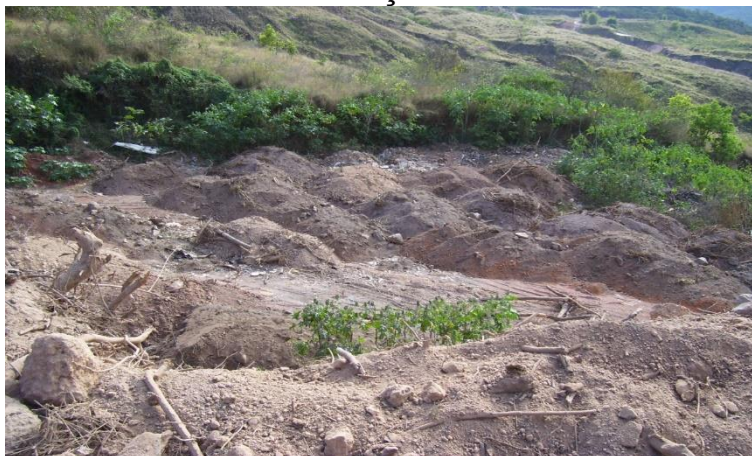
Figura 60 – Local utilizado pela Prefeitura de Brumadinho na Gleba Candu para disposição final de entulhos da construção civil e outros resíduos

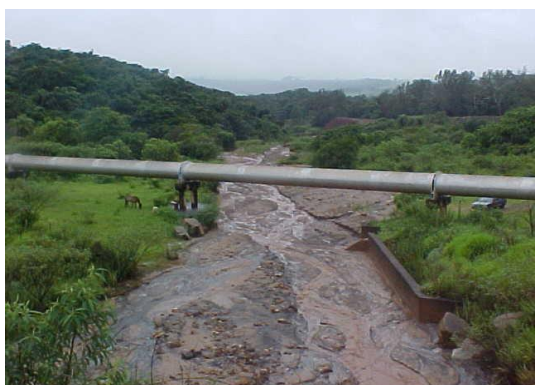
Figura 66 – Córrego Esperança imediatamente à jusante da barragem de gabião e sob a adutora da COPASA

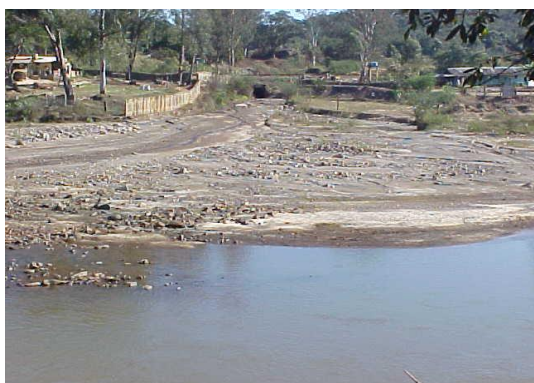
Figura 70 – Delta aluvial formado junto à foz do Córrego Esperança, no Rio Paraopeba

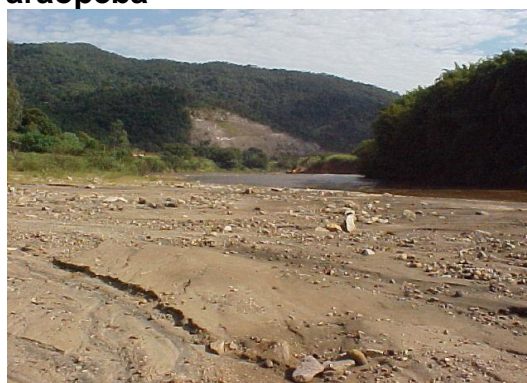
Figura 71 – Delta aluvial formado junto à foz do Córrego Esperança, causando alteração do curso do Rio Paraopeba

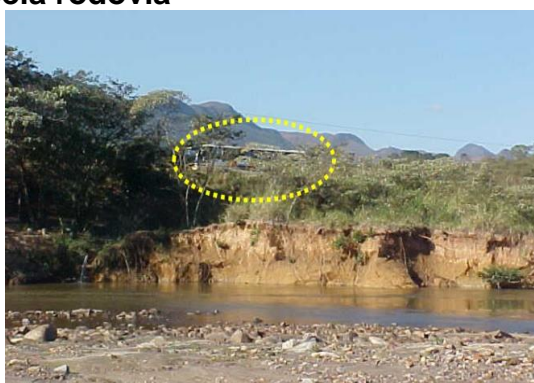
Figura 72 – Danos provocados na margem direita do Rio Paraopeba, bem próximo à Rodovia MG-040, em função do desvio de suas águas pelos materiais carreados para a foz do Córrego Esperança. No destaque, observa-se um ônibus transitando pela rodovia

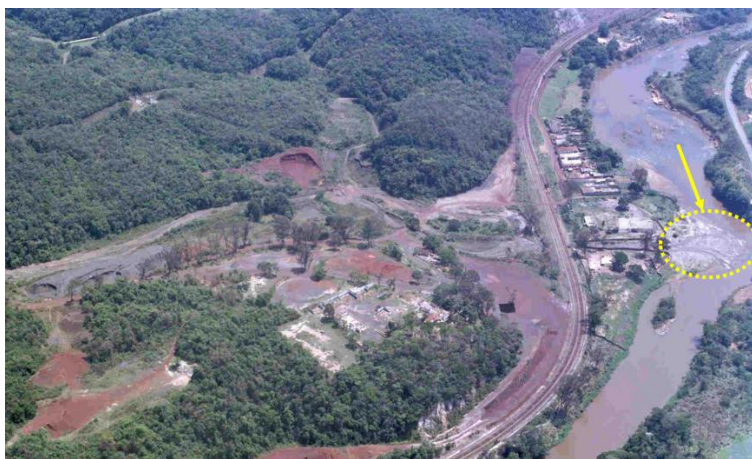
Figura 91 – Vista aérea do trecho assoreado no Rio Paraopeba na foz do Córrego Esperança

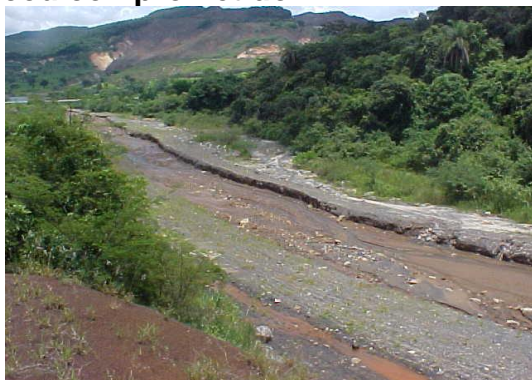
Figura 96 – – Calha do Córrego Esperança imediatamente à jusante da Adutora da COPASA danificada em função das chuvas de novembro e dezembro/2003. O plantio realizado às margens do curso d'água também ficou comprometido

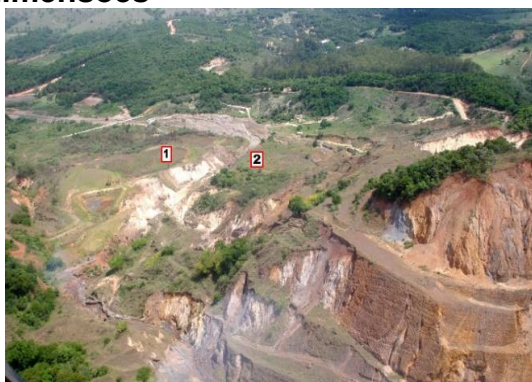
Figura 137 – Posição das antigas pilhas de rejeito (1 e 2) cortadas ao centro por uma voçoroca de grandes dimensões

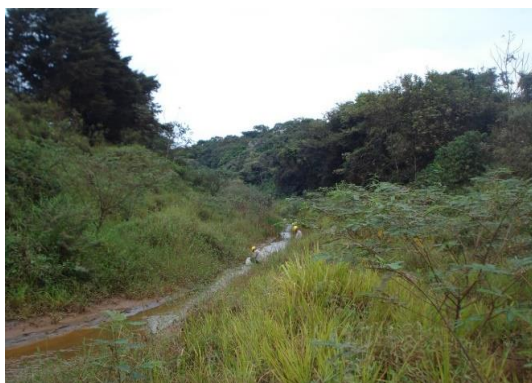
Figura 151 – Revegetação em bom estado de desenvolvimento às margens do Córrego Esperança próximo à divisa com o TSA

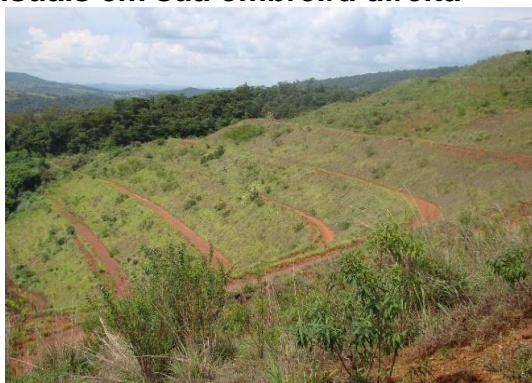
Figura 175 – Bancos e taludes da pilha de estéril/rejeito em boas condições visuais em sua ombreira direita

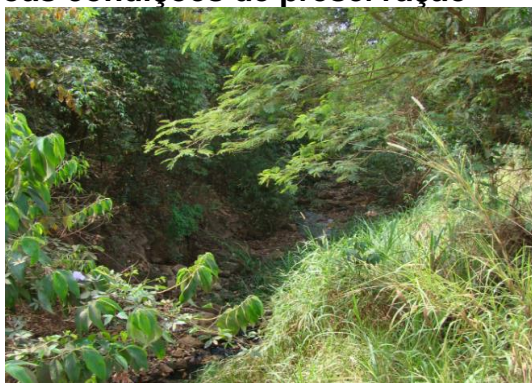
Figura 177 – Vegetação ciliar às margens do córrego esperança em boas condições de preservação

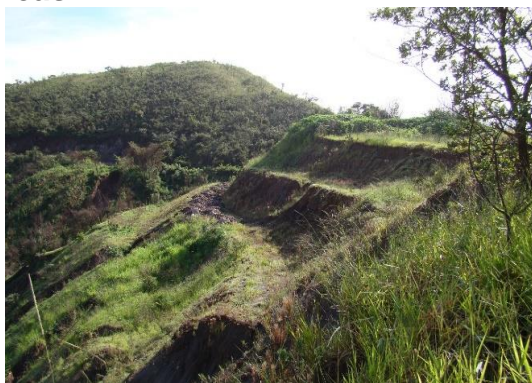
Figura 179 – Antiga pilha de estéril/rejeito na vertente revegetada do município de São Joaquim de Bicas
