ESCUELA PROFESIONAL DE INGENIERÍA CIVIL

"Evaluación de las Fallas del Pavimento Rígido Mediante el Método
PCI en la Calle Triunfo - Chepén - la Libertad 2021".

**TESIS PARA OBTENER EL TÍTULO PROFESIONAL DE:
INGENIERO CIVIL**

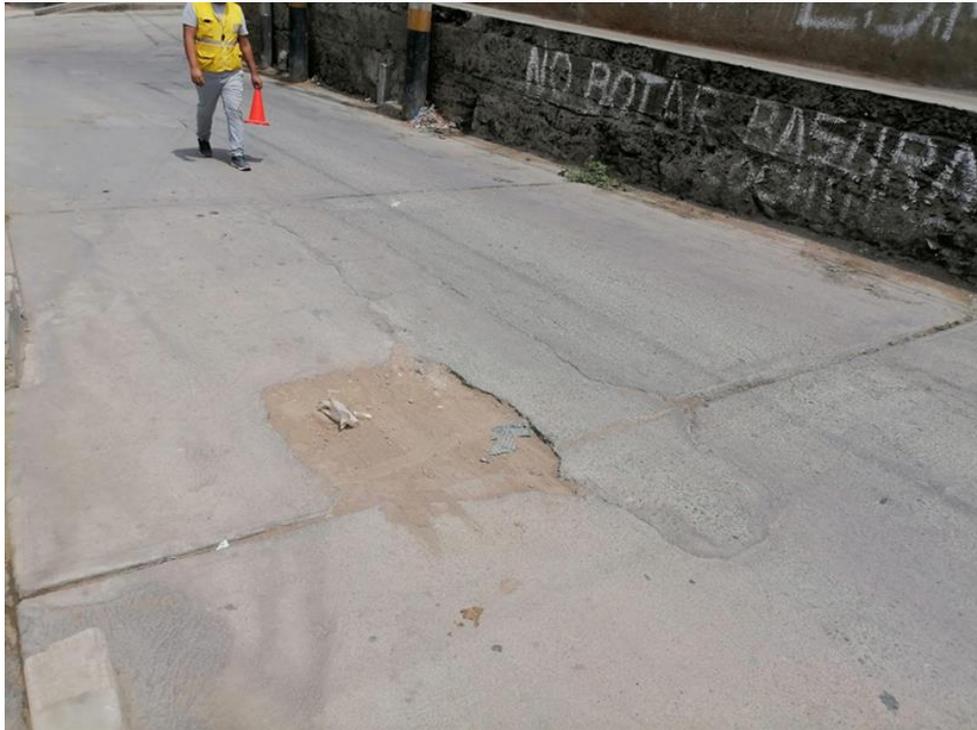
Se observa en la losa N°03 de la UM 01, Parcheo pequeño (Mayor a 0.45 m²), Pulimento de agregados, daño de sello de junta, bombeo.

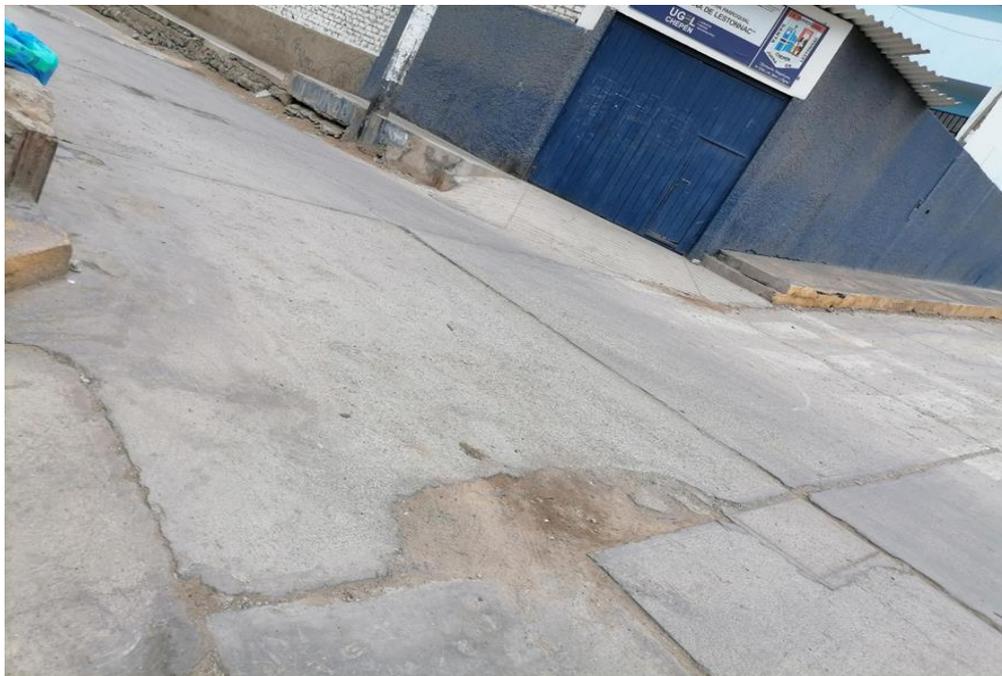
Se observa en la losa n°1 de la UM 02, fallas de sello de Junta, descascamiento de junta (parcheo pequeño > 0.45 m) y pulimento de agregados.

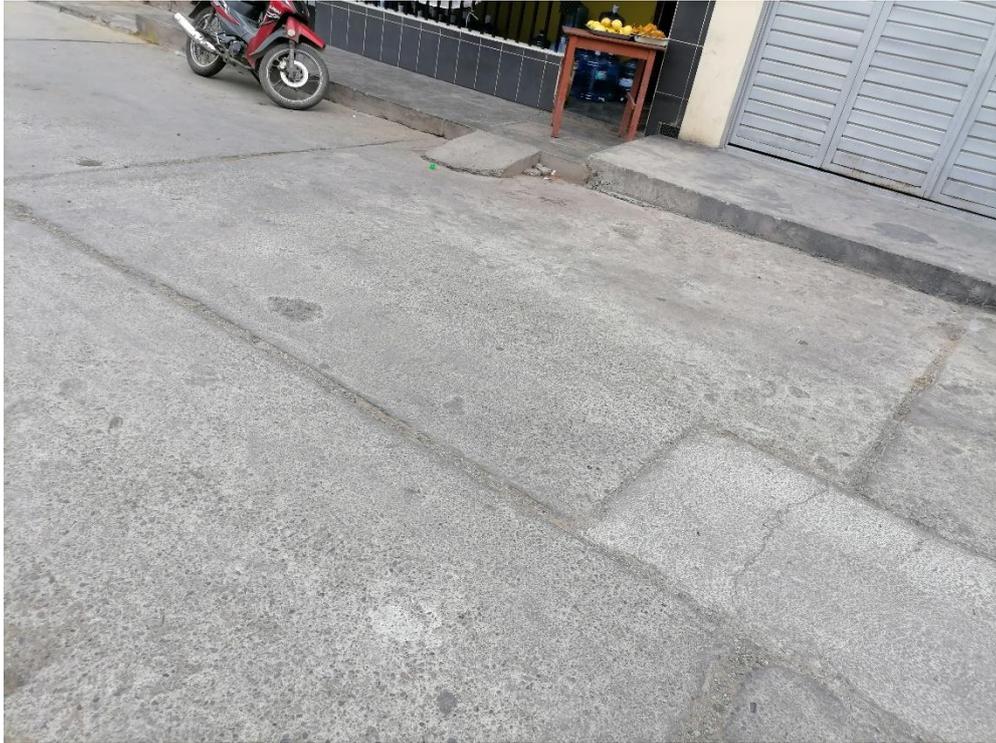
Se observa en las losas N° 07 y 8 de la UM 03, fallas de pulimento de agregados, Parcheo pequeño (Menor a 0.45 m²).

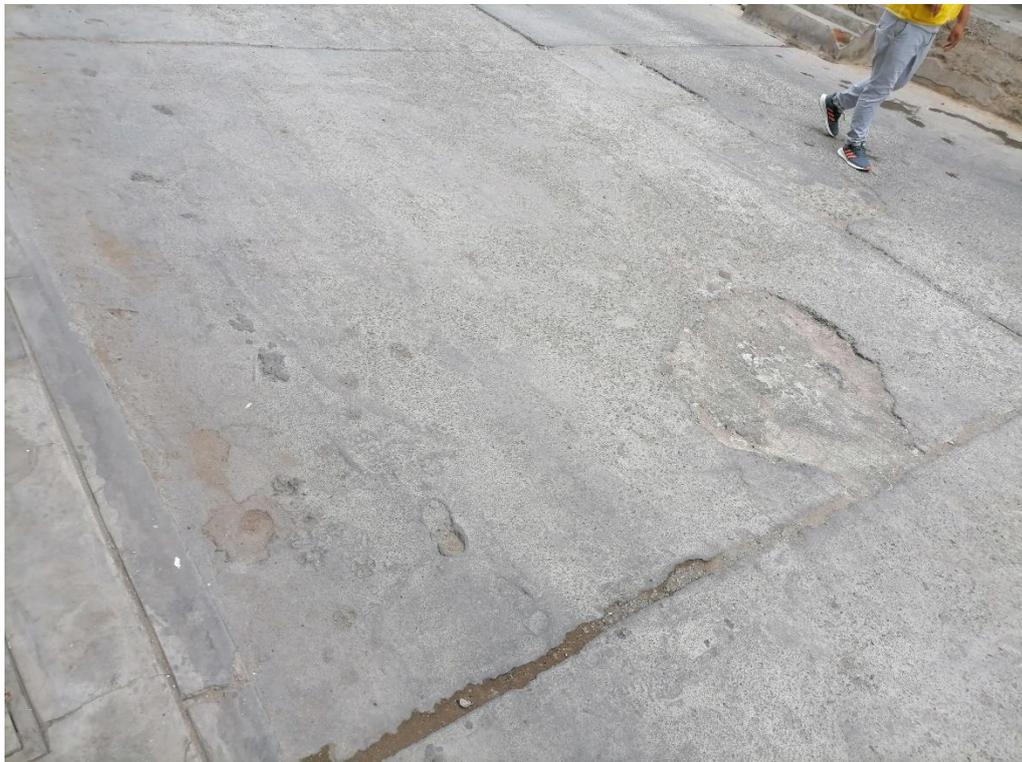
Se observa en las losas N° 07 y 8 de la UM 04, fallas Parcheo pequeño (Menor a 0.45 m²), Pulimento de Agregados, Popouts, bombeo.

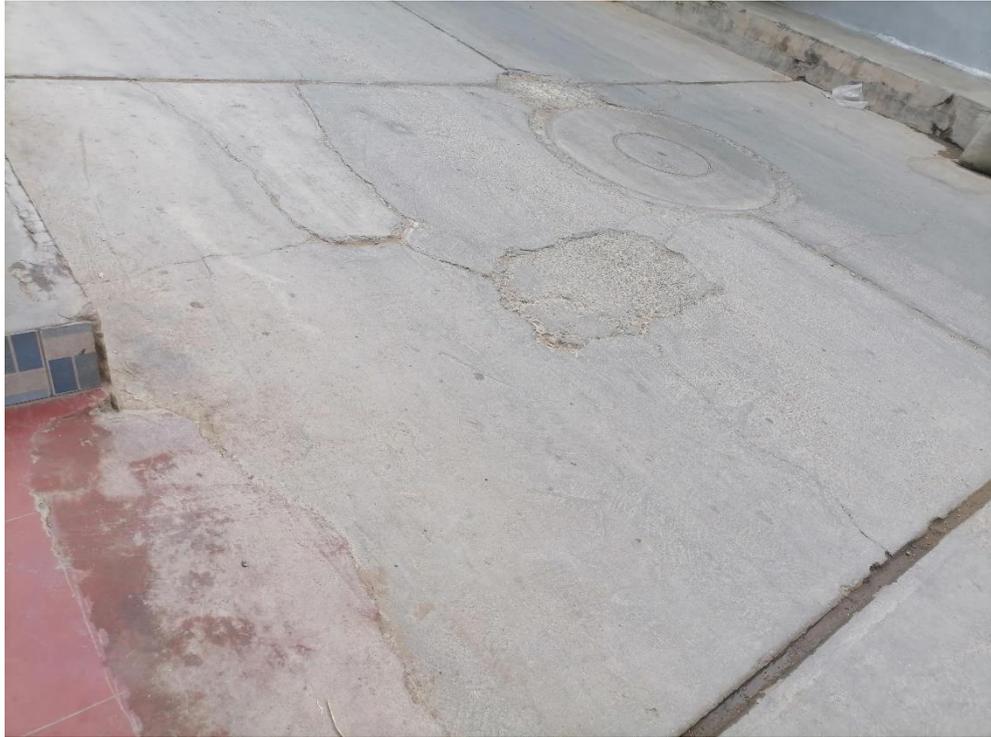
Se observa en las losas N° 11 y 12 de la UM 05, fallas de Grietas Lineales, daño de sello de junta, bombeo.

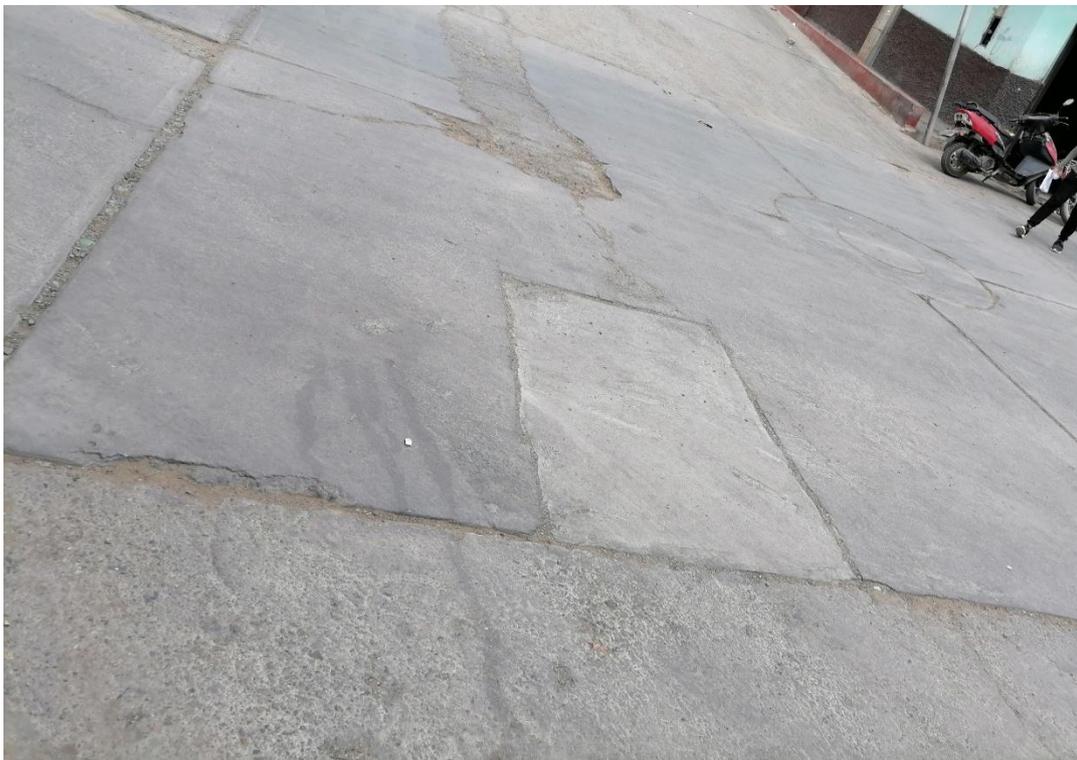
Se observa en las losas N° 01 y 02 de la UM 06, fallas Parcheo pequeño (Menor a 0.45 m²), Pulimento de Agregados, Punzonamiento.

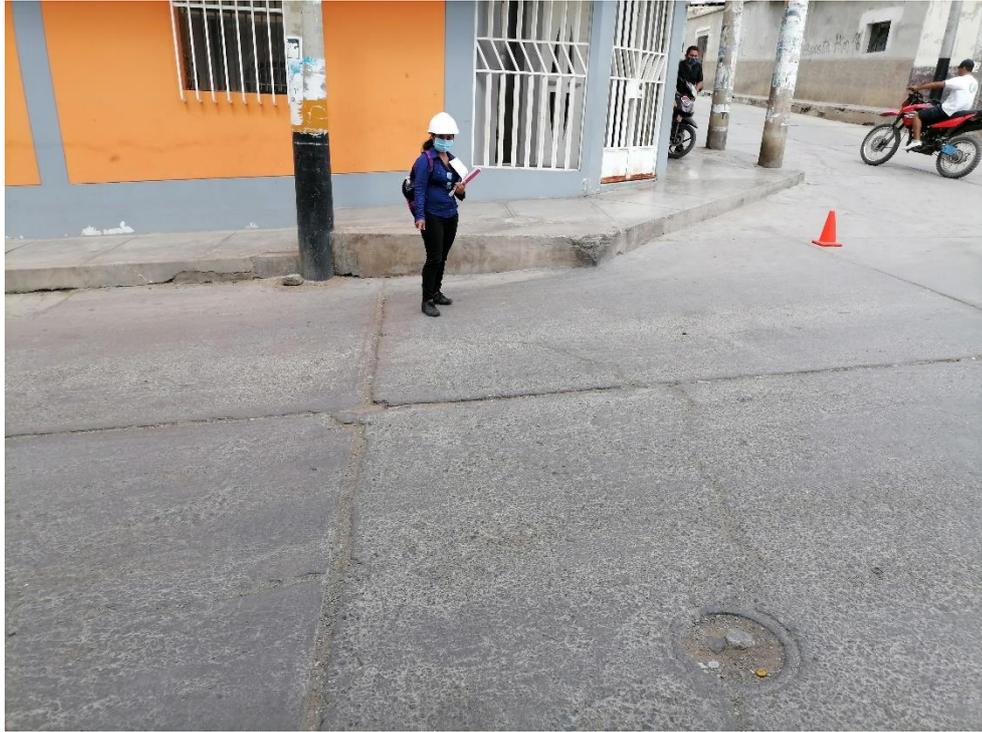
Se observa en las losas N°07 y 8 de la UM 07, fallas de Grieta de Esquina, Pulimento de Agregados, Grietas de Retracción.

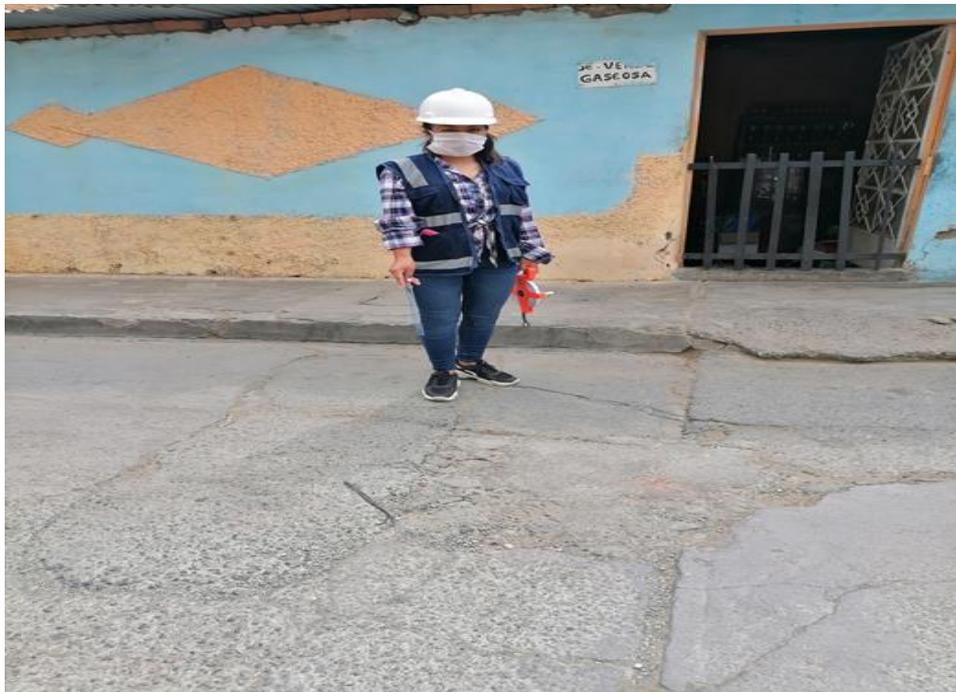
Se observa en las losas N°15 de la UM 08, fallas Desnivel Carril / Berma, punzonamiento, Pulimento de Agregados.

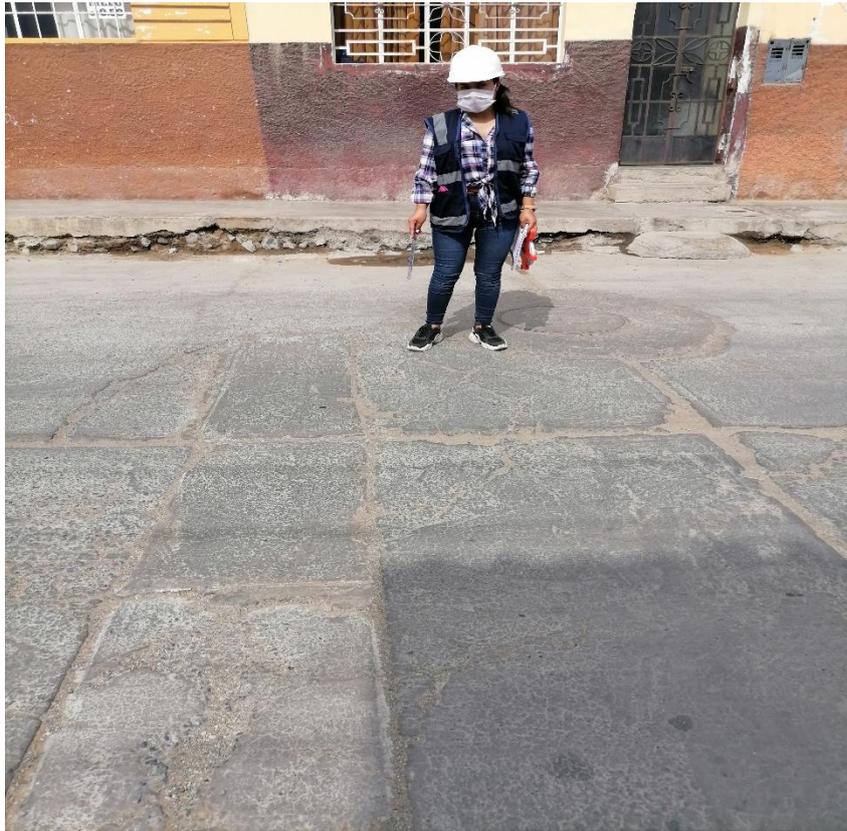
Se observa en las losas N°09 y 10 de la UM 09, fallas de Grieta de Esquina, descascaramiento de esquina, bombeo, Pulimento de Agregados.

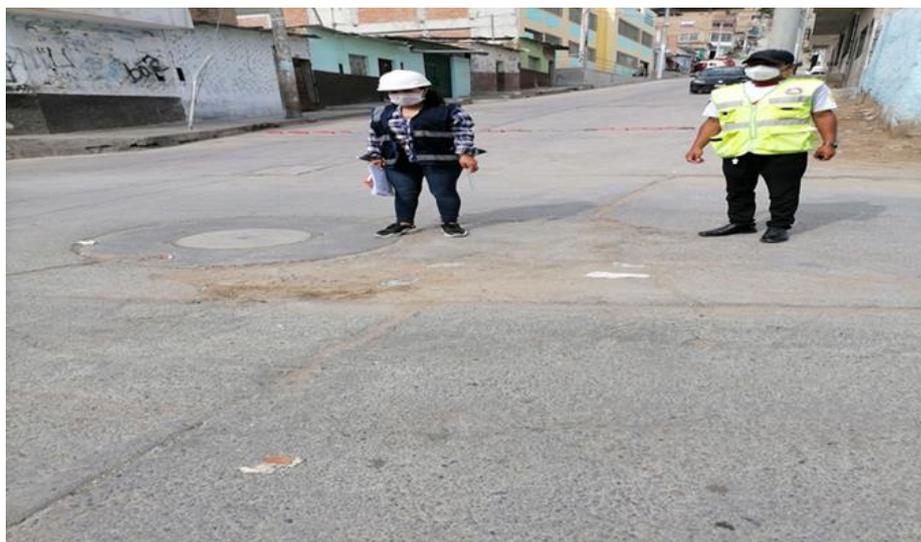
Se observa en las losas N°11 y 12 de la UM 10, fallas de losa dividida y pulimento de agregados, bombeo.

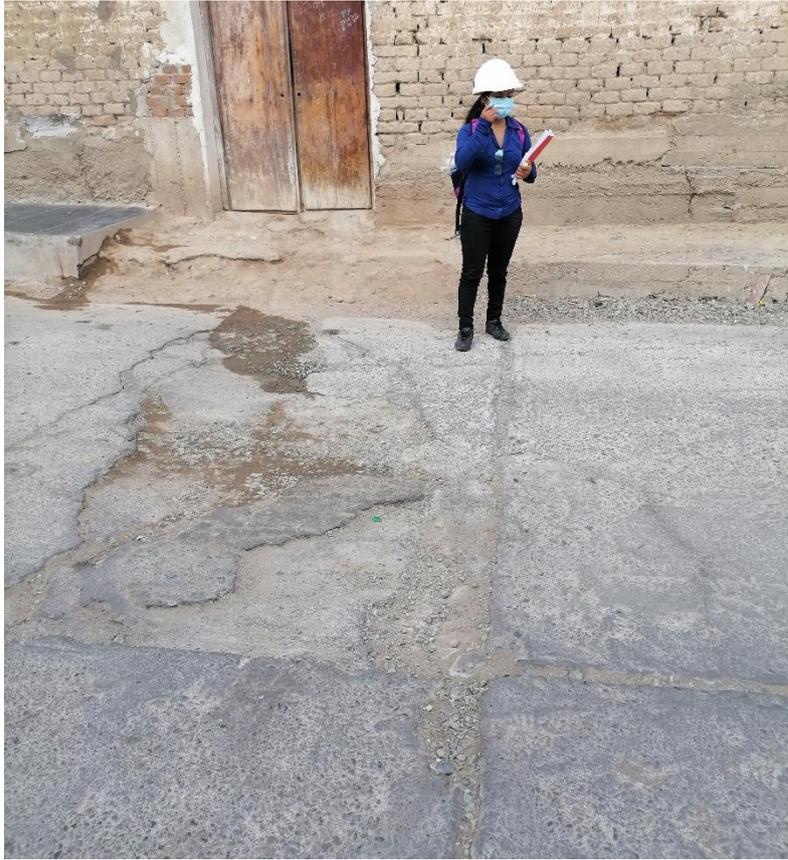
Se observa en las losas N°15 y 16 de la UM11, fallas de Pulimento de Agregados, Descascaramiento de Esquina, Descascaramiento de Junta, bombeo.

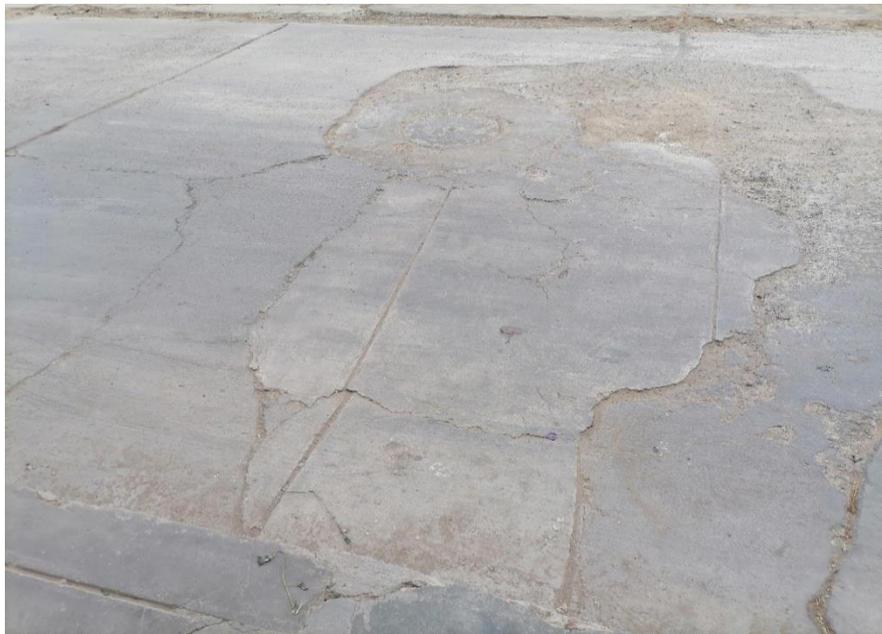
Se observa en las losas N°16 de la UM 12, fallas de Pulimento de Agregados, Descascaramiento de junta, bombeo.
