“Propuesta de Mejoramiento al Diseño del Pavimento Rígido por efecto de Tracción de la Vía, cuadra 3 Av. Aviación – Chimbote – 2021”

TESIS PARA OBTENER EL TÍTULO PROFESIONAL DE:

Vía de estudio : Av. Aviación cuadra 3 – Av. Bolognesi.

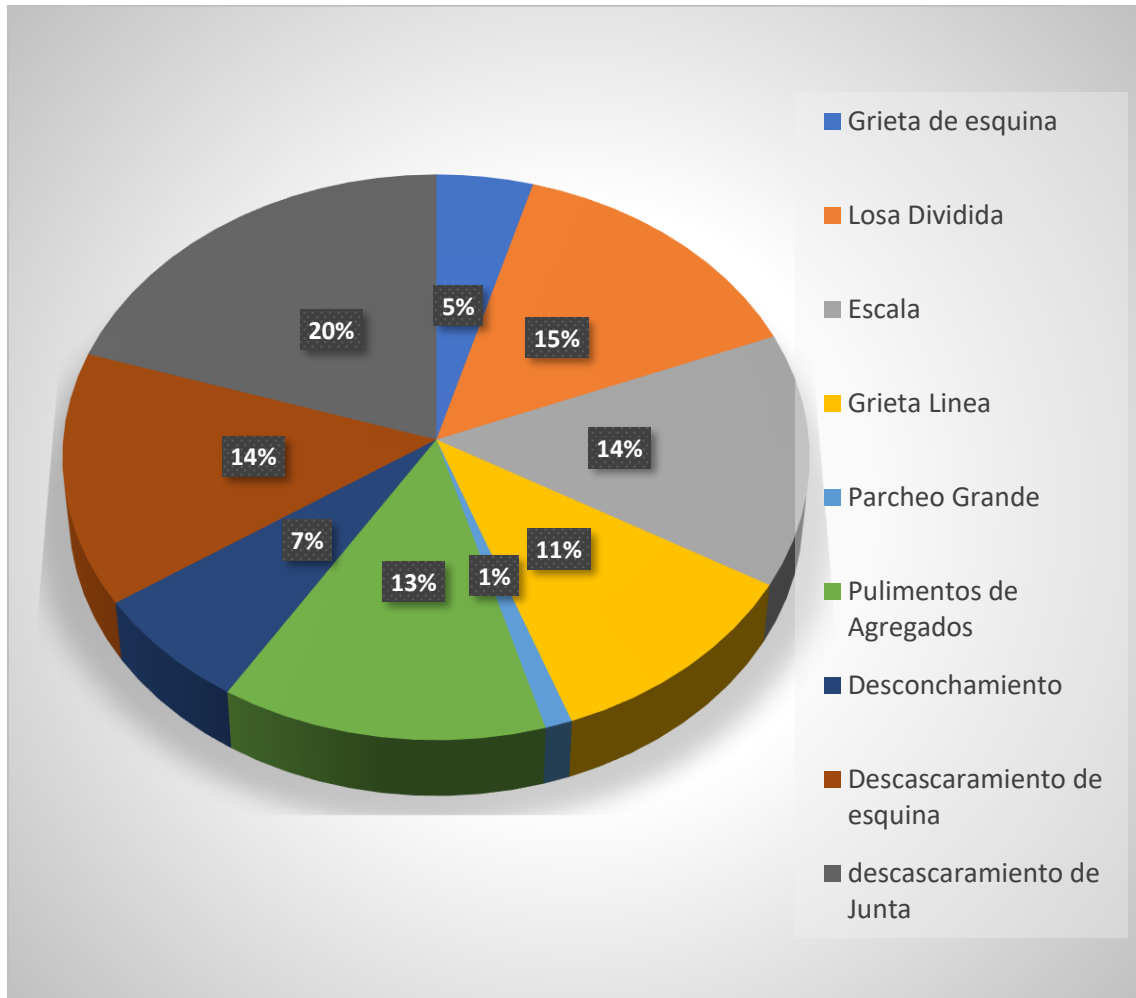
Figura N° 2
Tipo de Fallas

En la figura N°2 se puede apreciar que los tipos de fallas con mayor porcentaje que presenta el pavimento rígido son el descascaramiento de junta y de esquina, y la escala con un 17% cada uno, por consiguiente, con un 8% para cada una se encuentran las fallas como la grieta de esquina, losa dividida, grieta lineal, parcheo, pulimiento de agregados y el desconchamiento.

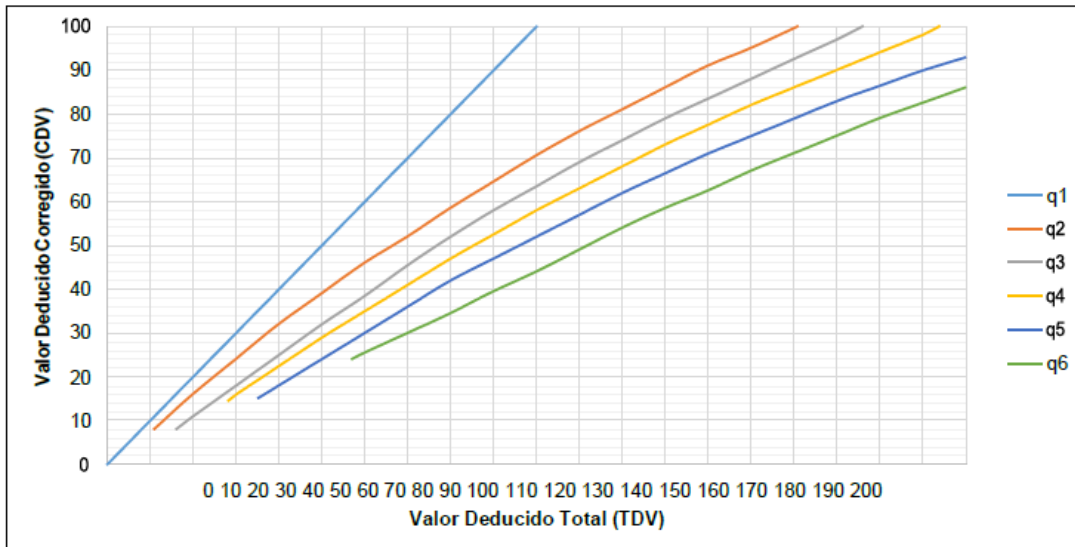
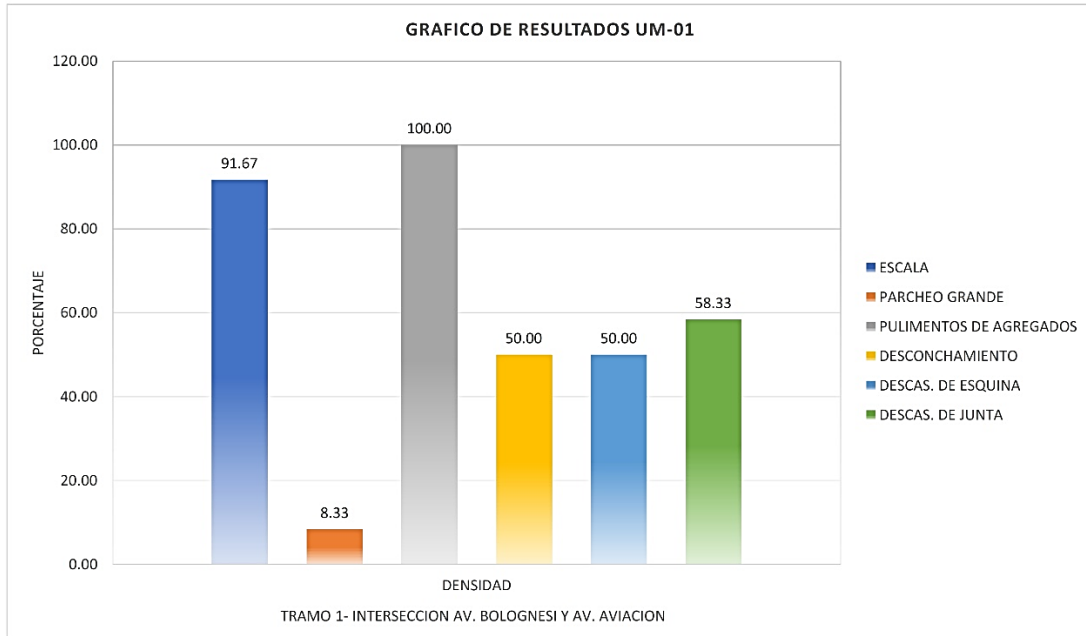
CLASIFICACION = Fallado

Nº	DAÑO	SEVERIDAD	NUMERO	DENSIDAD (%)	VALOR DEDUCIDO
25	ESCALA	ALTO	11	91.67	61
29	PARCHEO GRANDE	ALTO	1	8.33	14
31	PULIMENTOS DE	ALTO	12	100.00	10
36	DESCONCHAMIENTO	ALTO	6	50.00	45
38	DESCASCARAMIENTO DE ESQUINA	ALTO	6	50.00	24
39	DESCASCARAMIENTO DE JUNTA	ALTO	7	58.33	44

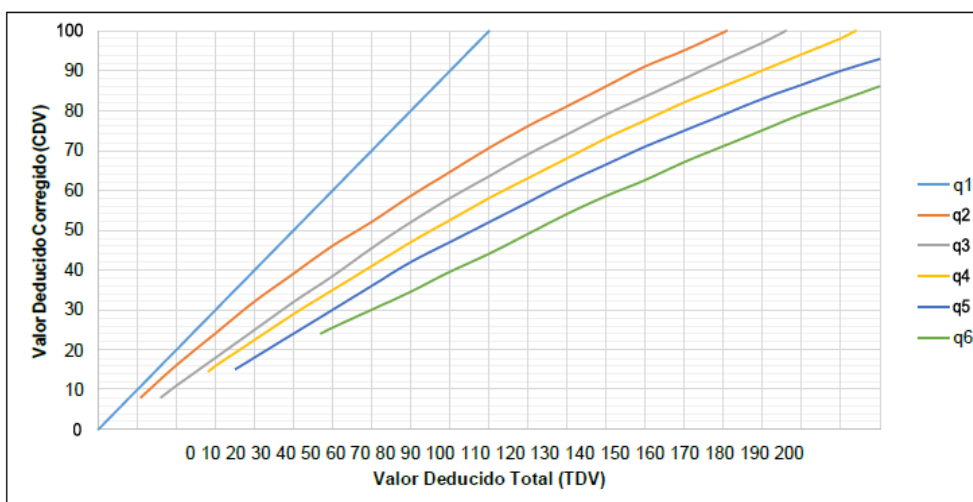
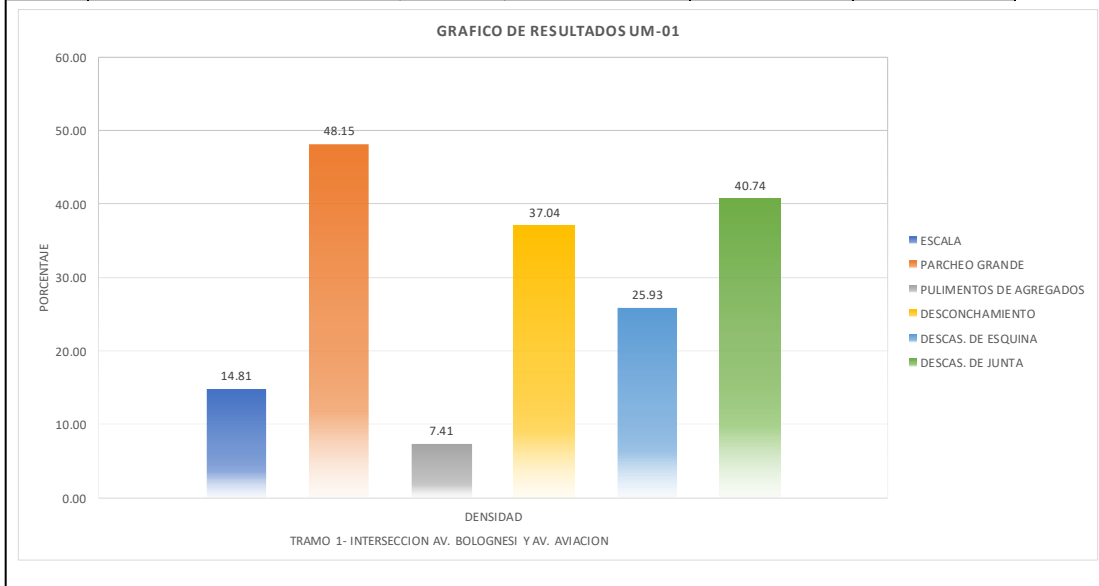
CLASIFICACION = Malo

Nº	DAÑO	SEVERIDAD	NUMERO DE LOSAS	DENSIDAD (%)	VALOR DEDUCIDO
22	GRIETA DE ESQUINA	MEDIA	4	14.81	21
23	LOSA DIVIDIDA	MEDIA	13	48.15	57
25	ESCALA	MEDIA	2	7.41	5
28	GRIETA LINEAL	BAJA	10	37.04	16
38	DESCASCARAMIENTO DE ESQUINA	ALTO	7	25.93	15
39	DESCASCARAMIENTO DE JUNTA	ALTO	11	40.74	38

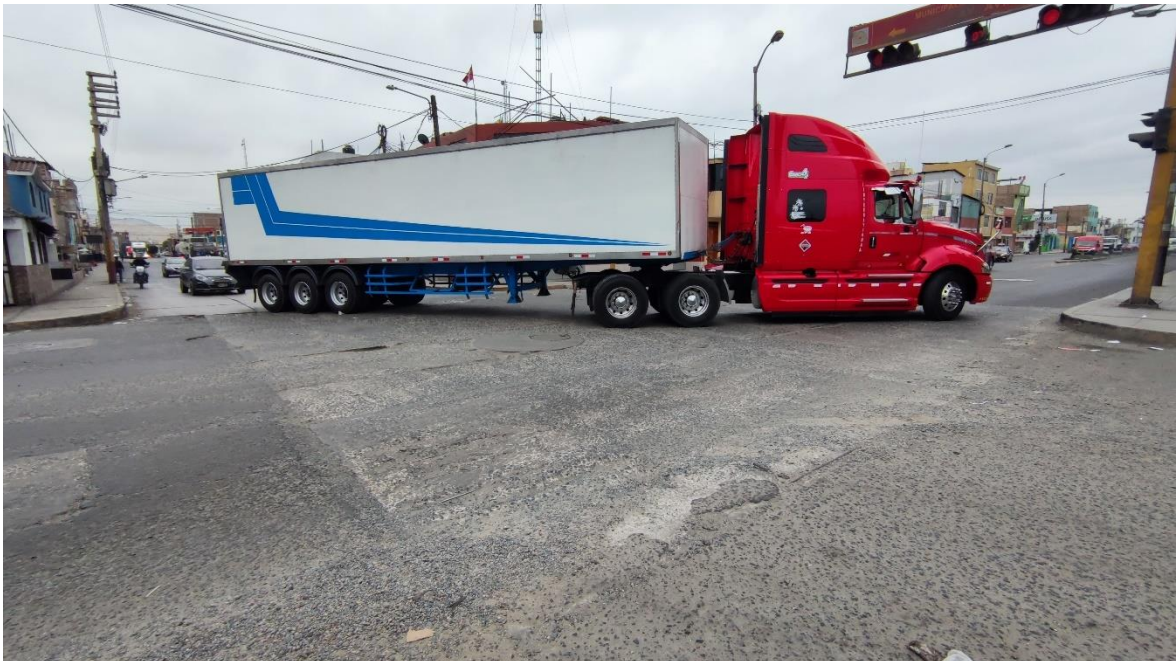
Imagen N° 02: Intersección de la Av. Bolognesi con la Cuadra 3 Av. Aviación, por donde giran los vehículos de carga pesada.

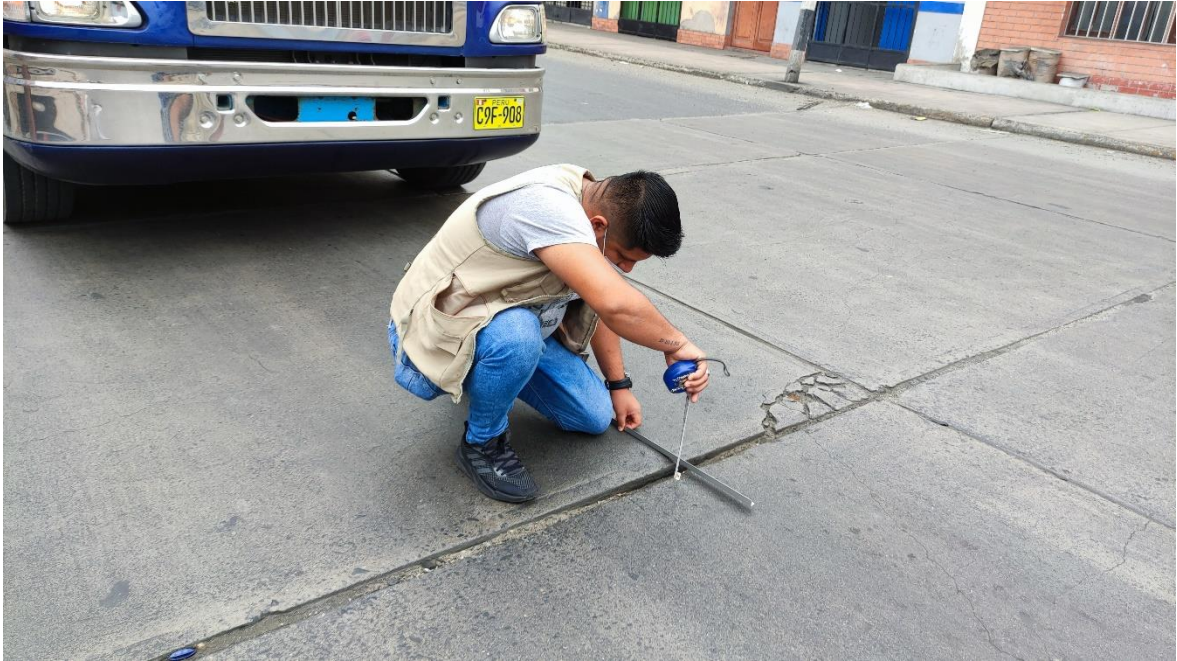
Imagen N° 07: Tomando medidas de la Escala que hay entre paños en el Tramo 2 de la Av. Aviación Cuadra 3

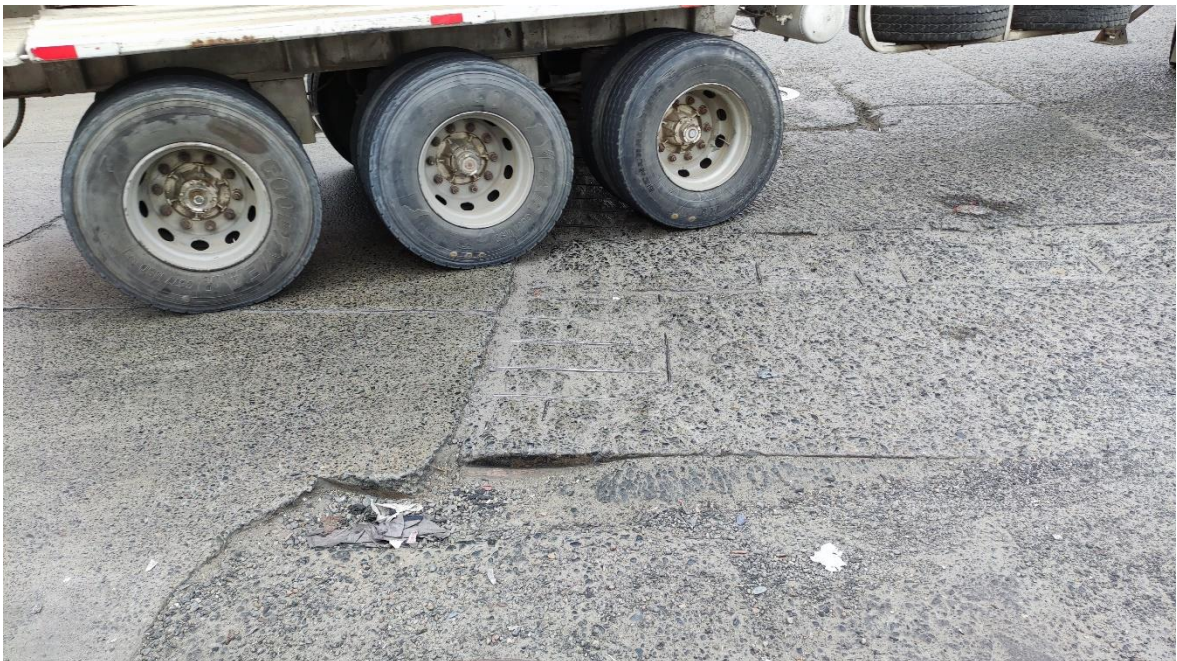
Imagen N° 08: Situación Actual del Pavimento Rígido en la Av. Aviación Cuadra 3
