**Evaluación de la carpeta de rodadura asfáltica aplicando las metodologías Índice de Condición del Pavimento (PCI) y Visión e Inspección de Zonas e Itinerarios en Riesgo (VIZIR)**

Bach. Eton Bryam Huaman Cabrera

**Lima, octubre del 2020**

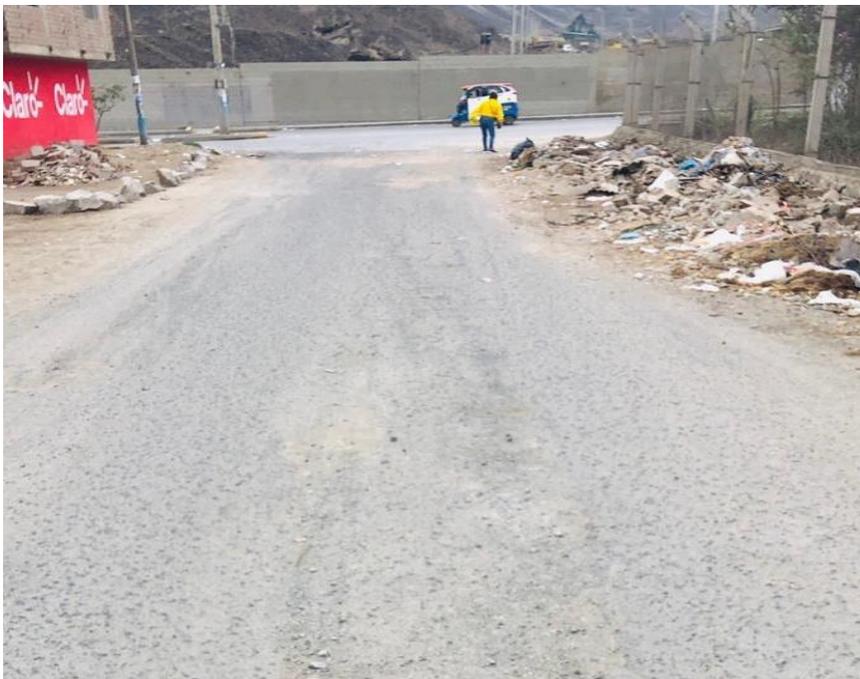
Como último paso y no menos importante se realiza la corrección por parcheo de acuerdo con la gravedad de la patología (1,2,3 – Según Tablas) y la extensión (Porcentaje de área dañada) y se suma a la primera clasificación de Índice de deterioro Superficial (Is). En base a ello se encuentra ningún dato para corrección por parcheo por lo que determinamos que el Is=3, clasificando como un pavimento en estado REGULAR.

*Figura 69: Patología Ahuellamiento.*

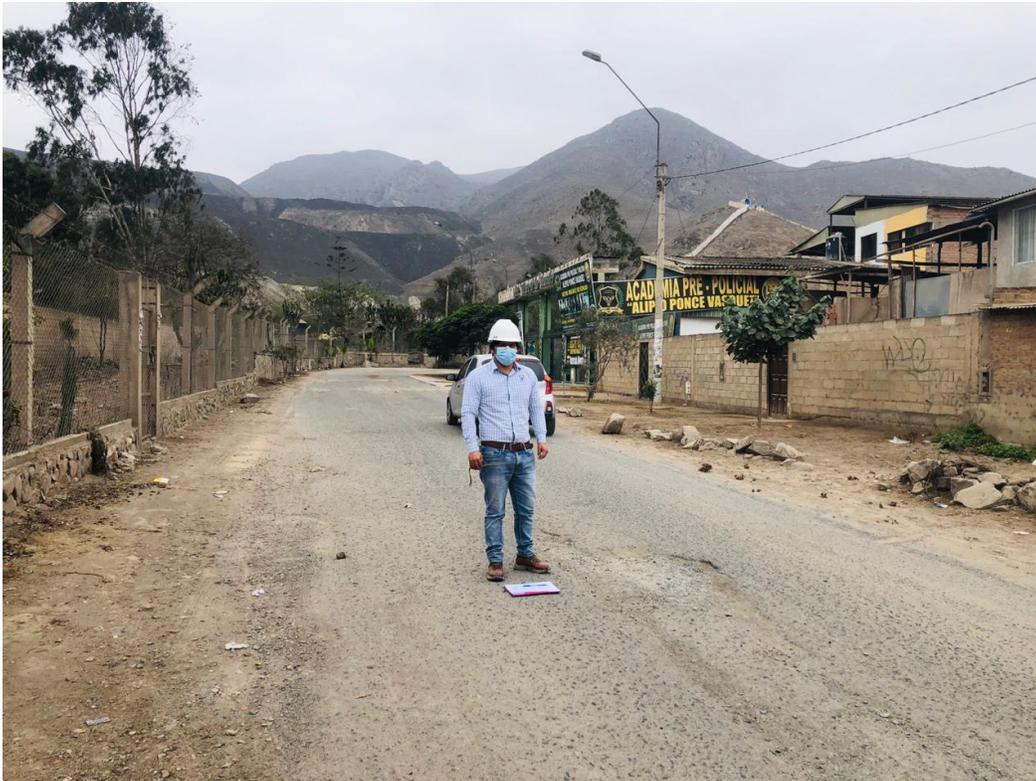
Figura 229. Huecos.

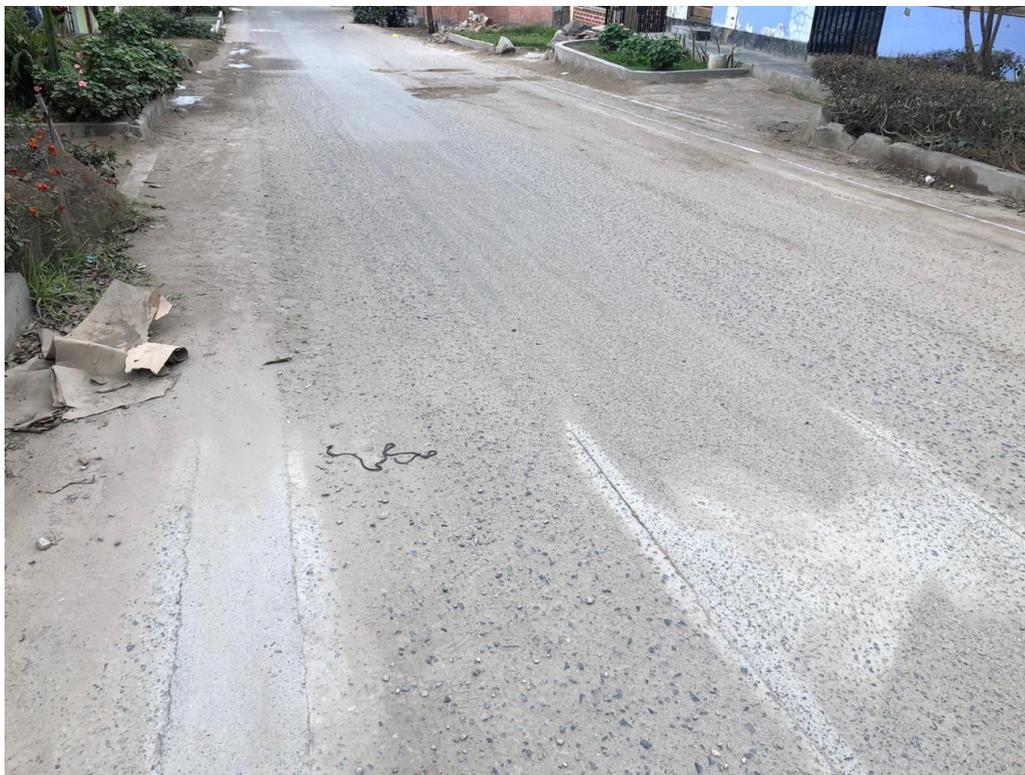
Figura 228. Parches.

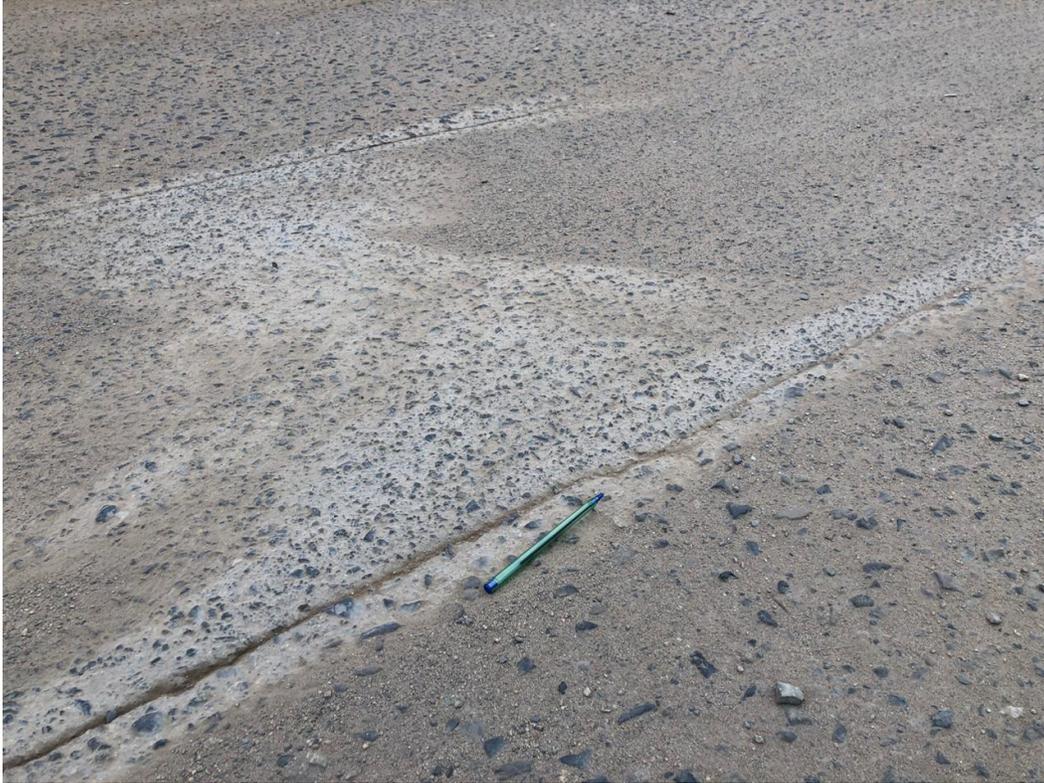
*Figura 231. Parches.*

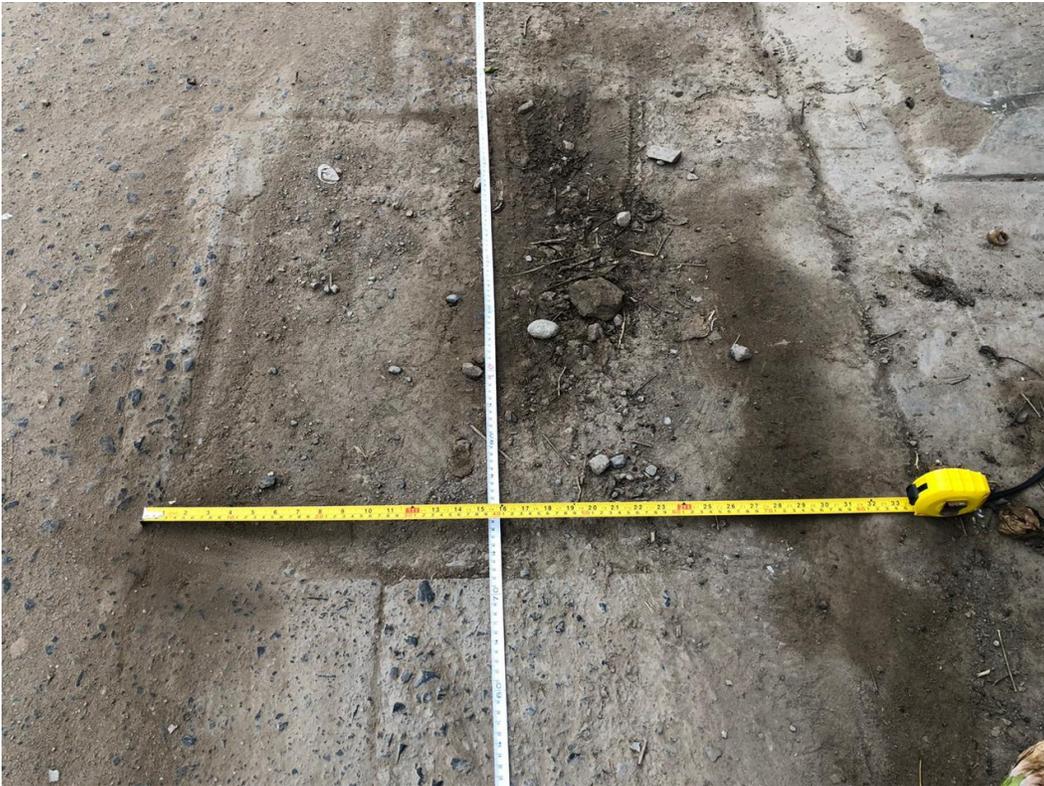
*Figura 230. Parches, Huecos.*

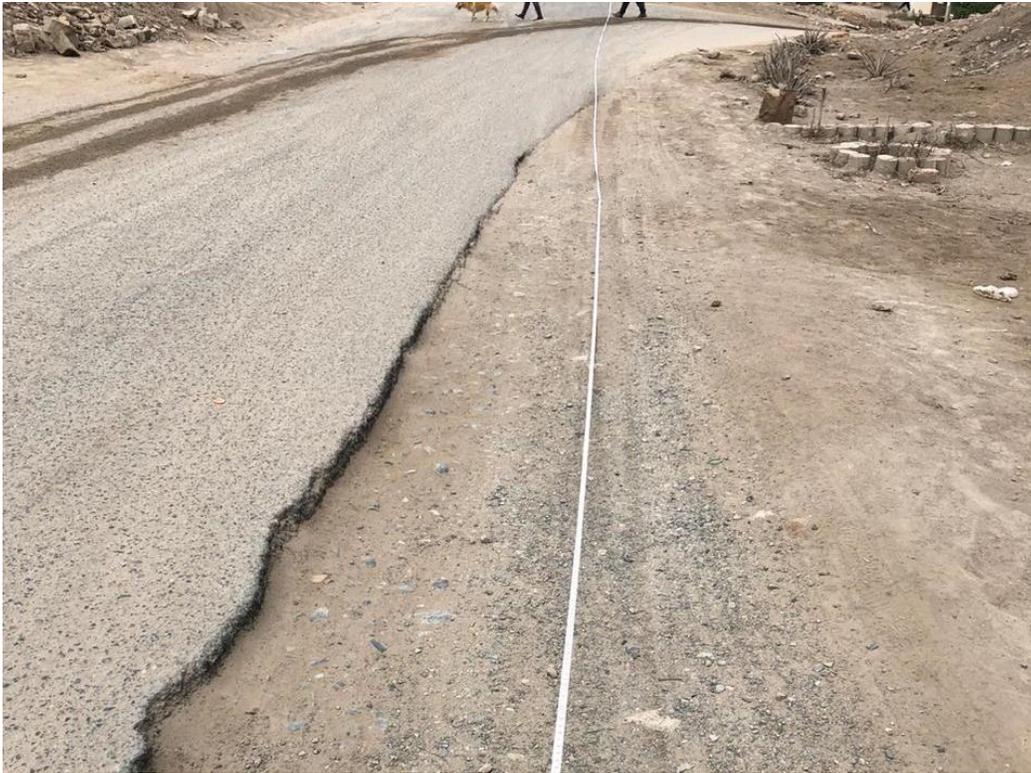
*Figura 233. Desnivel de Carril Berma.*

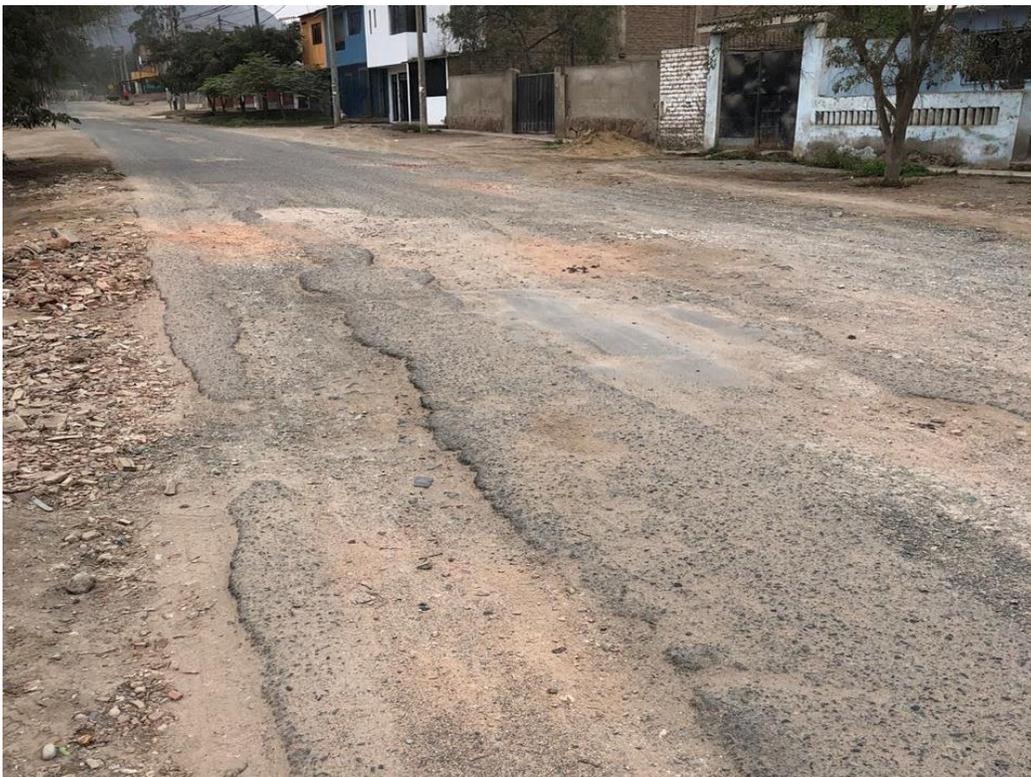
*Figura 232. Huecos.*

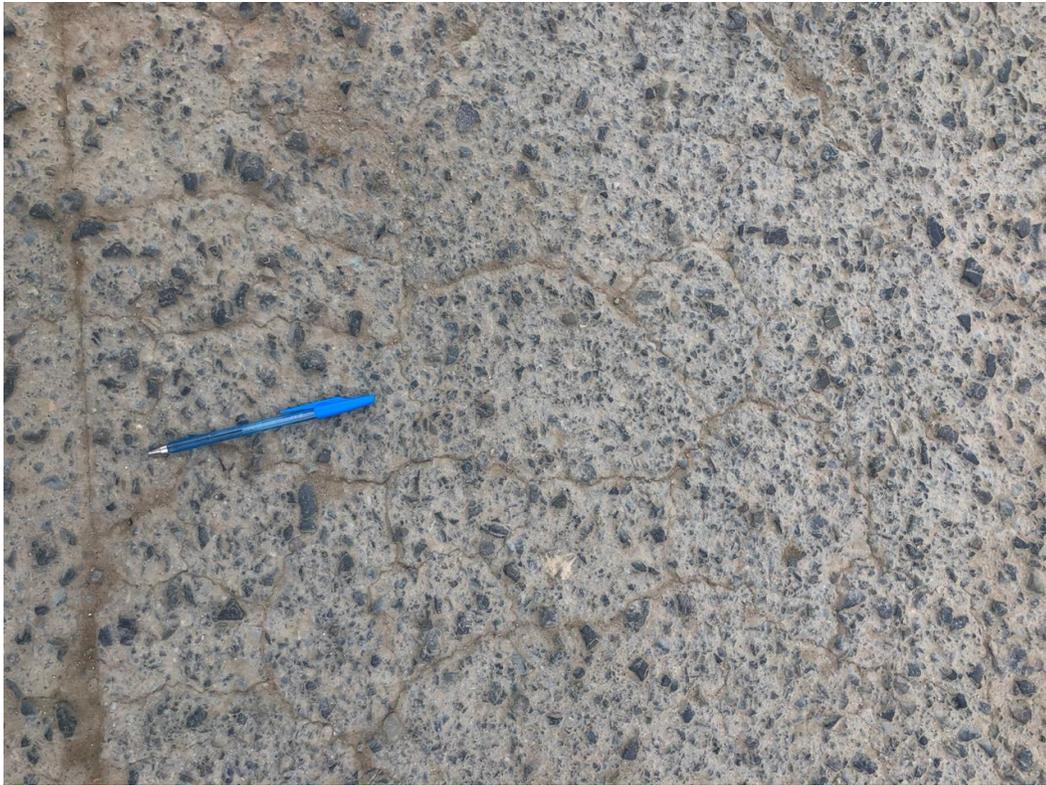
Figura 235. Fisuras en Bloque.

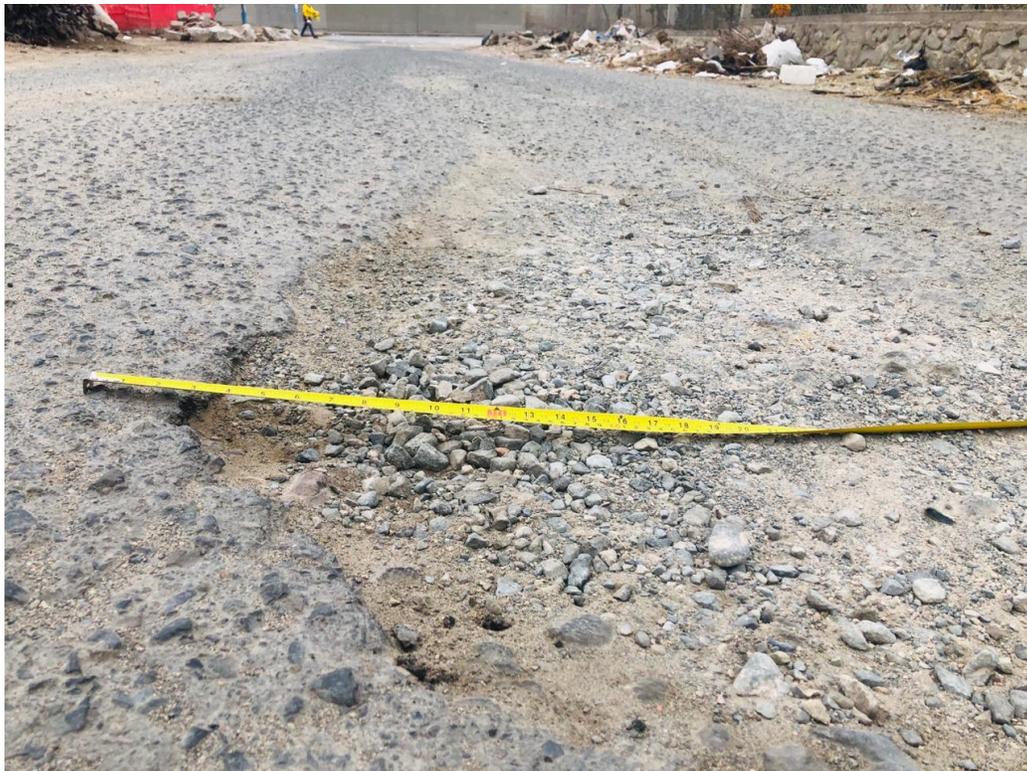
Figura 234. Huecos

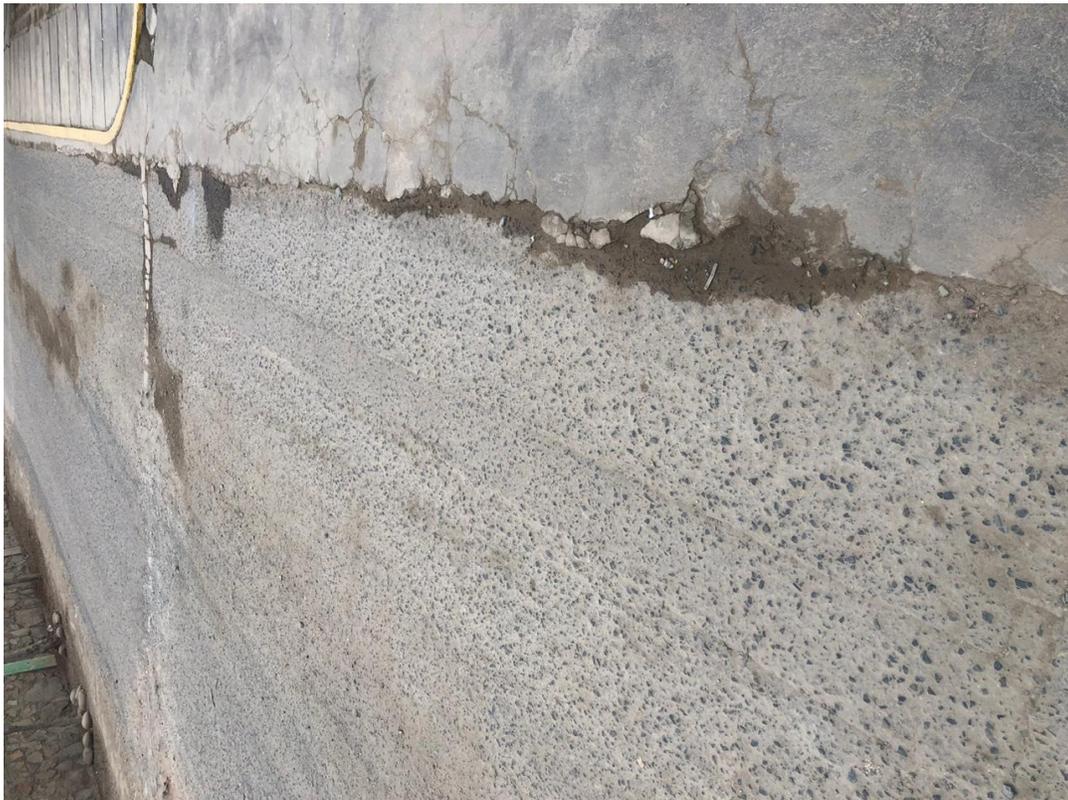
Figura 236. Fisura de Reflexión de Junta.

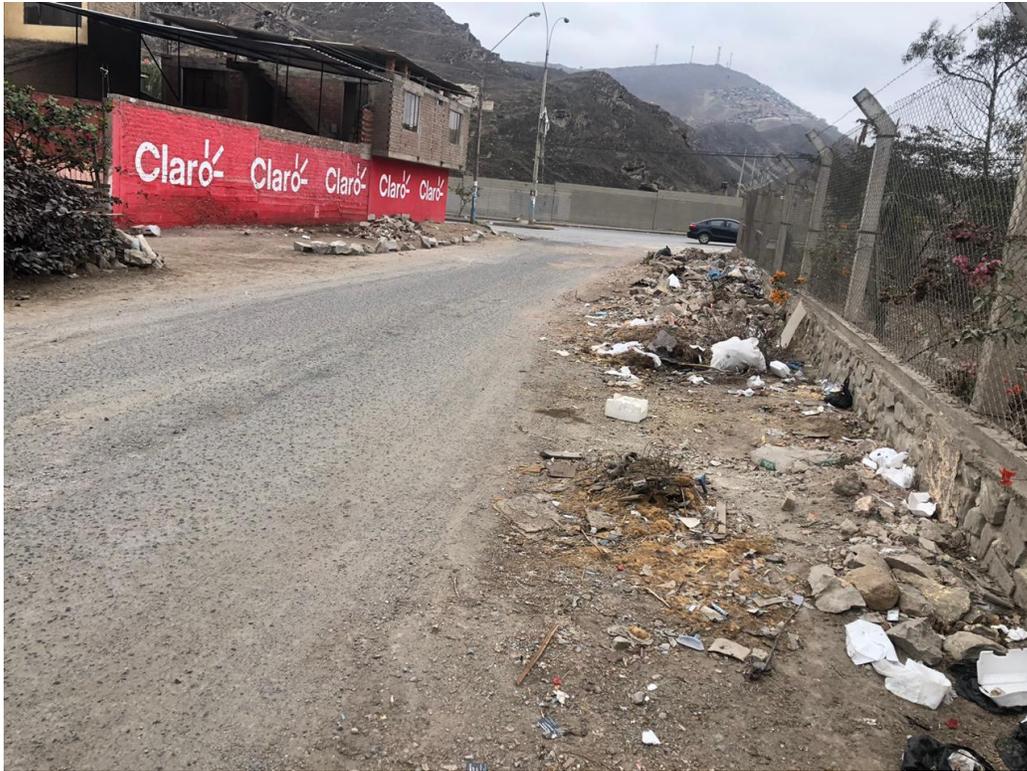
Figura 239. Ahuellamiento.

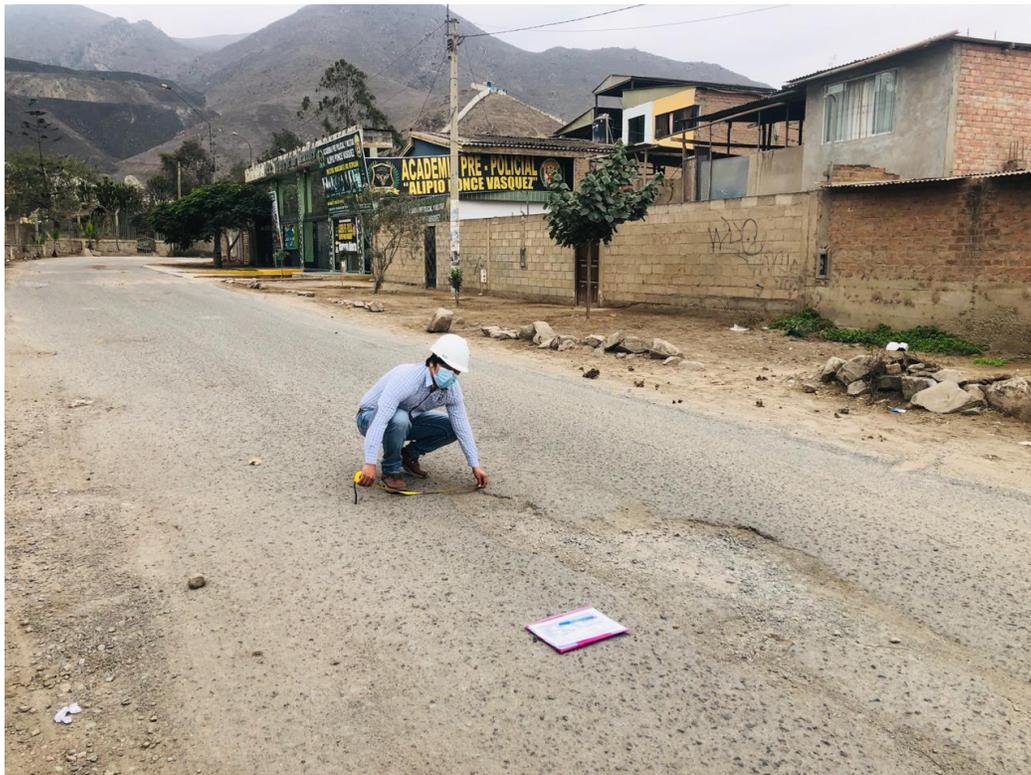
Figura 238. Huecos.
