## Investigasi mekanisme korosi pada pipa pemanas udara di Pabrik Gula Pagotan Madiun

<sup>1,2,3,4</sup>Program studi Teknik Mesin, Fakultas Teknik, Universitas Muhammadiyah Ponorogo  
Jl. Budi Utomo No. 10 Ponorogo, 63471 Indonesia

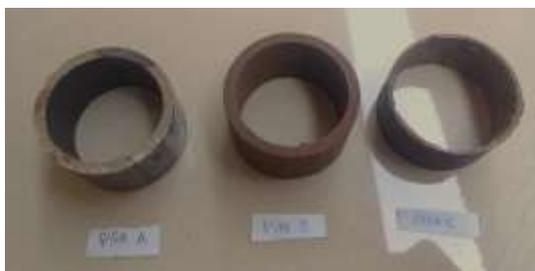
Gambar 1. Pipa A merupakan pipa yang belum digunakan. Sampel penelitian berupa pipa B dan C yang masing-masing merupakan pipa dengan pemakaian 107 hari dan 570 hari.

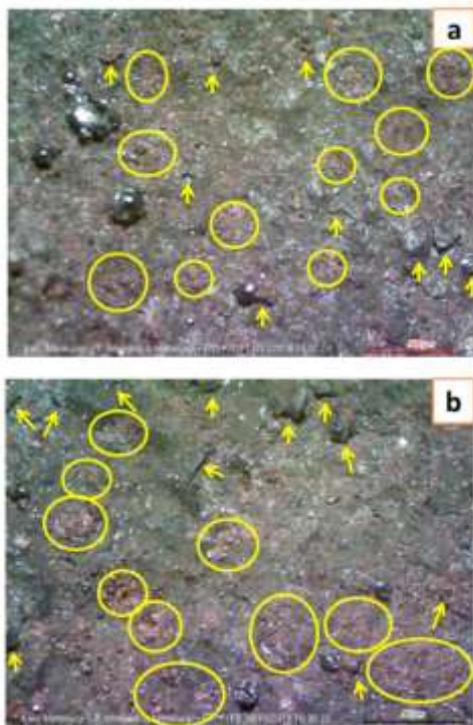
Untuk mengetahui korosi pada bagian dalam pipa yang telah digunakan selama 107 dan 570 hari, kami tunjukkan hasil pengujian yang diperoleh dari mikroskop stereo pada gambar 2. Dapat dilihat dari gambar 2a bahwa setelah masa penggunaan 107 hari tersebut permukaan pipa mengalami korosi secara merata ditunjukkan pada gambar 2 lingkaran berwarna kuning. Dapat ditemukan juga bahwa beberapa material berkarat telah terkelupas dari logam utama ditunjukkan pada gambar 2 arah panah berwarna kuning. Gambar 2b menunjukkan bahwa setelah pipa digunakan selama 570 hari, korosi menyebar ke seluruh permukaan bagian dalam pipa, ditunjukkan pada gambar 2 lingkaran berwarna kuning. Pengelupasan bahan berkarat yang menyebabkan kerusakan permukaan juga ditemukan lebih serius daripada pipa yang digunakan setelah 107 hari, pengelupasan pipa ditunjukkan pada Gambar 2 arah panah berwarna kuning dan bentuk permukaan menjadi berongga. Produk korosi berupa  $Fe_3O_4$ , yang biasanya berwarna hitam, dan warna coklat kemerahan ditemukan pada permukaan bagian dalam pipa saluran pemanas udara [6].

Gambar 2. Hasil pengujian mikroskop stereo dengan perbesaran 32x untuk pipa dengan pemakaian 107 hari (a) dan 570 hari (b). Lingkaran dan anak panah berwarna kuning masing-masing menunjukkan karat dan pengelupasan.

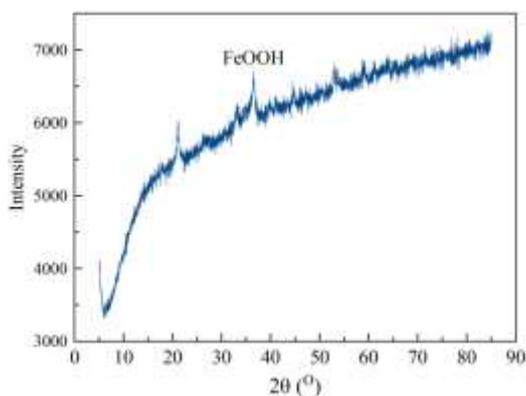
Selanjutnya, kami melakukan pengamatan menggunakan XRD pada serbuk karat yang diambil dari pipa b

dengan masa pemakaian 570 hari untuk mengetahui komposisi zat hasil korosi. Gambar 3 menunjukkan grafik hasil identifikasi senyawa produk korosi menggunakan XRD. Dari hasil tersebut, kami menemukan zat FeOOH (geothite) sebagai produk korosi. Temuan ini konsisten dengan penelitian sebelumnya yang menyatakan bahwa FeOOH adalah salah satu produk korosi yang dapat ditemukan pada permukaan baja [5].

Gambar 3. Grafik hasil identifikasi zat produk korosi pipa menggunakan XRD.

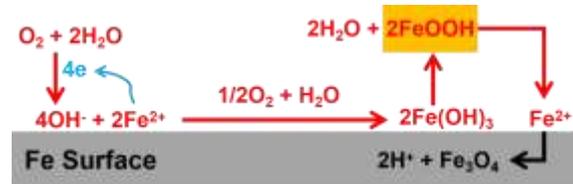
Gambar 4. Mekanisme korosi pada permukaan pipa baja saluran pemanas udara

Proses korosi diawali dengan reaksi di permukaan bagian dalam pipa antara ion Fe<sup>2+</sup> dengan OH<sup>-</sup> yang dihasilkan dari O<sub>2</sub> dan H<sub>2</sub>O. Dari hasil reaksi yang pertama terbentuk senyawa Fe(OH)<sub>3</sub>, dan kemudian terbentuk lapisan FeOOH. Senyawa FeOOH bereaksi dengan ion Fe<sup>2+</sup> di permukaan logam membentuk Fe<sub>3</sub>O<sub>4</sub> [13].

Dari hasil pengukuran uji emisi gas asap didapatkan nilai O<sub>2</sub> sebesar 14,3% pada produk korosi dalam pipa pemanas udara [14]. Kemudian hasil unsur kimia H<sub>2</sub>O diperoleh dari pembakaran ampas tebu yang sudah digiling sebagai bahan bakar boiler yang masih ada kandungan airnya sehingga terjadi penguapan pada ruang bakar boiler yang menghasilkan gas asap.
