## **Diagnóstico preliminar para la consolidación de la antigua Estación del Ferrocarril del Norte de Holguín**

### **Preliminary diagnosis for the consolidation of the old Holguin North Railway Station**

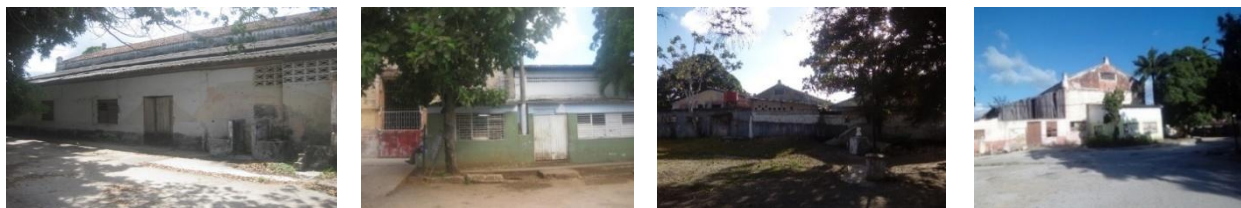
- En la fachada norte, donde se conserva la estructura principal del colgadizo en su forma original (aunque en mal estado), se colocaron tejas de zinc sustituyendo las tejas criollas. Además de lo anterior se añadieron locales compuestos por muros de albañilería y cubierta ligera de tejas de fibrocemento.
- Aledaño a la fachada este se construyó una nave industrial con cubierta ligera. Esta construcción afecta la visual por esta zona.
- En la fachada sur, en la zona próxima al este se añadió una construcción con muros de albañilería y cubierta de fibrocemento.
- En la fachada oeste se añadió una construcción con muros de albañilería y cubierta de fibrocemento.

Los usos que ha tenido la edificación no han favorecido su conservación. La actividad del hombre ha contribuido directamente a su deterioro y por consiguiente se ha visto afectada la imagen urbana de la zona. El desconocimiento ha propiciado intervenciones inarmónicas traducidas en inserciones que no logran una integridad coherente con el entorno. (Fig. 4)

**Fig. 4** Imágenes exteriores del inmueble que muestran objetos añadidos  
Fuente: Fotos tomadas por la autora, enero 2020

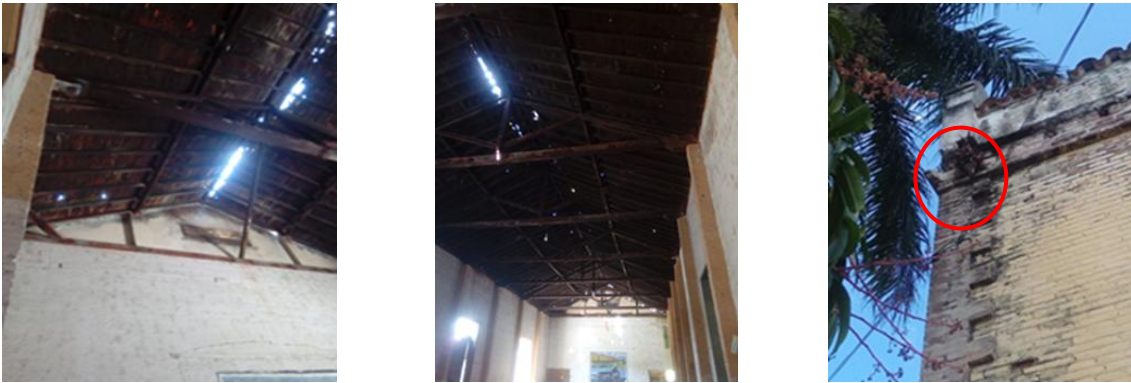
El estado crítico de la cubierta, por falta de mantenimiento, constituye la causa fundamental de otros problemas estructurales que presenta el inmueble. La misma ha perdido gran parte de las tejas, exponiendo la madera al intemperismo provocando que se pudra debido a la humedad y a las filtraciones. También se observa vegetación parásita (Fig.9).

**Fig.9** Deterioros en cubierta y plantas parásitas (señalada con círculo de color rojo)  
Fuente: Fotos tomada por la autora, mayo 2018

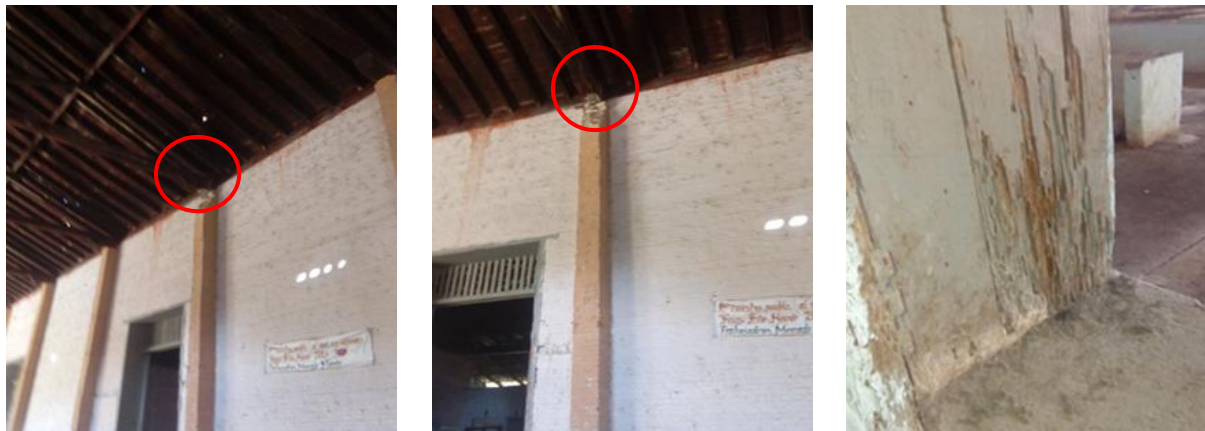
La presencia de microorganismos en algunos lugares puntuales ha afectado la madera de las cerchas y las correas afectando su resistencia. Algunas de las cerchas presentan flechas excesivas en sus tirantes.

Las cerchas apoyan sobre pilastras de ladrillo. En el caso de las cerchas de los ejes No. 3 al 8 existen desprendimientos y pérdida de sección de los apoyos, lo que genera peligro de derrumbe. (Fig.10)

**Fig. 10** Pérdida de sección de pilastras en la zona de apoyo de las cerchas (señalados con círculos de color rojo) y presencia de microorganismos en carpintería  
Fuente: Fotos tomada por la autora, mayo 2018

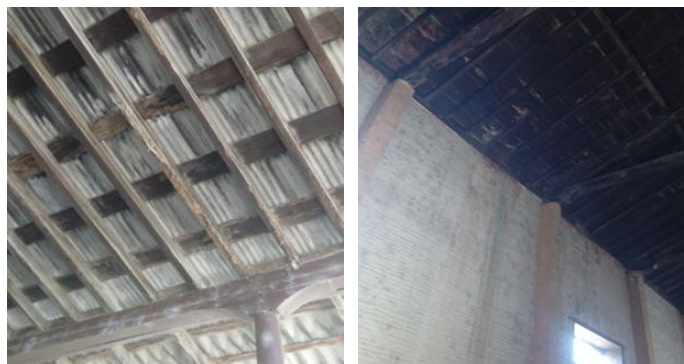
La estructura de cubierta se encuentra afectada por la humedad y por la presencia de microorganismos. (Fig. 11)

**Fig. 11** Microorganismos en vigas de cubierta y entablado  
Fuente: Fotos tomada por la autora, mayo 2018

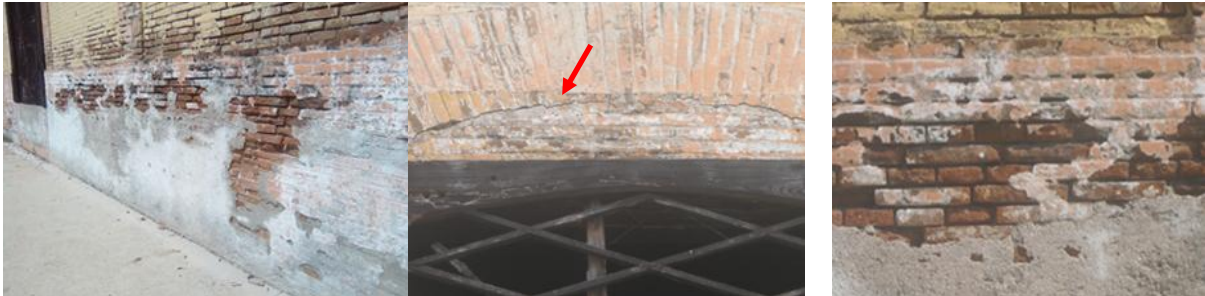
En la fachada sur no se conserva el colgadizo. Esto ha contribuido a grandes afectaciones como presencia de grietas en muros y dinteles de madera que se encuentran podridos y han perdido su resistencia. Se evidencia la erosión en muros debido a la falta de revestimiento y a que están expuestos a los agentes del intemperismo como el sol, agua, calor y el aire. (Fig. 12)

**Fig. 12** Erosión y grietas en muros (Señalada con flecha de color rojo)  
Fuente: Fotos tomada por la autora, mayo 2018

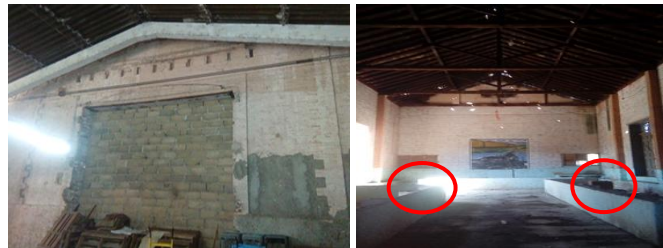
La nave tiene vanos de puertas que han sido tapiados para la ubicación de los añadidos existentes (en ambas culatas). Se abrieron otros para colocar nuevas carpinterías (Fig. 13). En la fachada oeste que da hacia la calle Libertad se colocaron dos ventanas tipo Miami (2000 x 1100) mm de tres secciones.

**Fig. 13** Vanos tapiados y otros se abrieron para colocar carpinterías (circuladas en color rojo)  
Fuente: Fotos tomada por la autora, mayo 2018

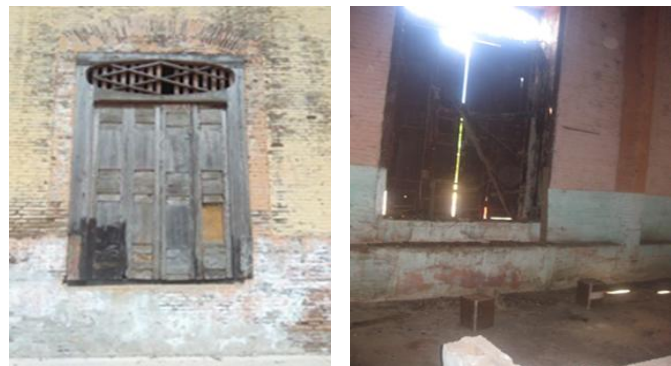
La carpintería en la fachada norte, conserva el colgadizo y mantiene su marquetería original. No obstante, se observa la acción de microorganismos que han afectado su maderamen y resistencia que incluye el revestimiento decorativo.

En la fachada sur, se sustituyó la carpintería original por rejas metálicas de fabricación rústica. Aunque funcionan como elemento de cierre en dos puertas de la nave, constituye un elemento inarmónico. En el caso de las ventanas que existen en esta fachada, se encuentran en estado crítico, debido a la acción de agentes externos, como consecuencia de quedar expuestas al intemperismo al eliminarse el colgadizo (Fig. 14).

**Fig. 14** Estado actual de la carpintería original  
Fuente: Fotos tomada por la autora, mayo 2018
