Analisis Rugi-Rugi Daya Akibat Kerusakan *Jointing* Melalui Hotspot *Thermovision* pada PT. PLN (Persero) Unit Layanan Pelanggan Rantepao

Anisah Tsalis Mustari¹, Sarwo Pranoto², Tajuddin³

^{1,2,3} Teknik Elektro, Politeknik Negeri Ujung Pandang

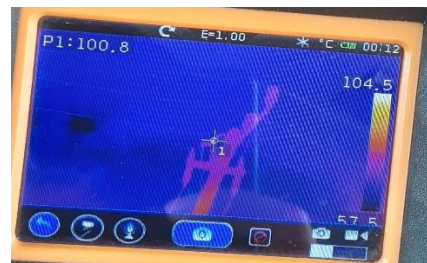
Gambar 4. Pengukuran Suhu titik sambungan jenis *Paralel Groove* pada Penyulang Rantepao

Pada gambar 4 terlihat nilai suhu yang dideteksi oleh *thermovision* pada titik sambungan jenis *paralel groove* adalah sebesar $100,8^\circ C$. Pengukuran dilakukan pada siang hari sekitar pukul 12.00 – 17.00 WITA yang berlokasi di penyulang Rantepao.

Kenaikan suhu yang menimbulkan *partial discharge* akan mengakibatkan sambungan kabel rusak sehingga, perlu segera dilakukan perbaikan sesuai dengan rekomendasi hasil pengukuran suhu. Jenis perbaikan yang dilakukan yaitu dengan mengganti sambungan *connector* kabel. Jenis *connector* kabel yang digunakan adalah jenis *joint sleeve*. Hal ini dikarenakan *connector* kabel jenis tersebut adalah jenis yang paling tepat dari segi pemasangan yang dilakukan dengan cara pres sehingga tingkat kerapatan pada sambungan kabel baik. Sedangkan jenis *connector* kabel yang lain dengan cara pemasangan yang memakai baut bisa saja mengalami kelonggaran yang disebabkan adanya gesekan yang terjadi pada sambungan kabel ketika sudah lama.

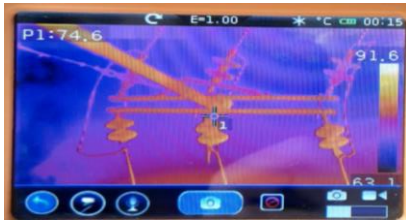
Gambar 5. Pengukuran Suhu titik sambungan jenis Live Line pada Penyulang Tondon

Pada gambar 5 terlihat nilai suhu yang dideteksi oleh *thermovision* pada titik sambungan jenis *live line* adalah sebesar 74,6°C. Pengukuran dilakukan pada siang hari sekitar pukul 12.00 – 17.00 WITA yang berlokasi di penyulang Tondon.
