# Las restauraciones de 1903 y 1939 de la Basílica de Santa María de Elche. Incorporación de nuevos sistemas constructivos

Y. Spairani-Berrio, S. Spairani-Berrio,  
D. Torregrosa-Fuentes, J. A. Huesca-Tortosa  
*Universidad de Alicante*

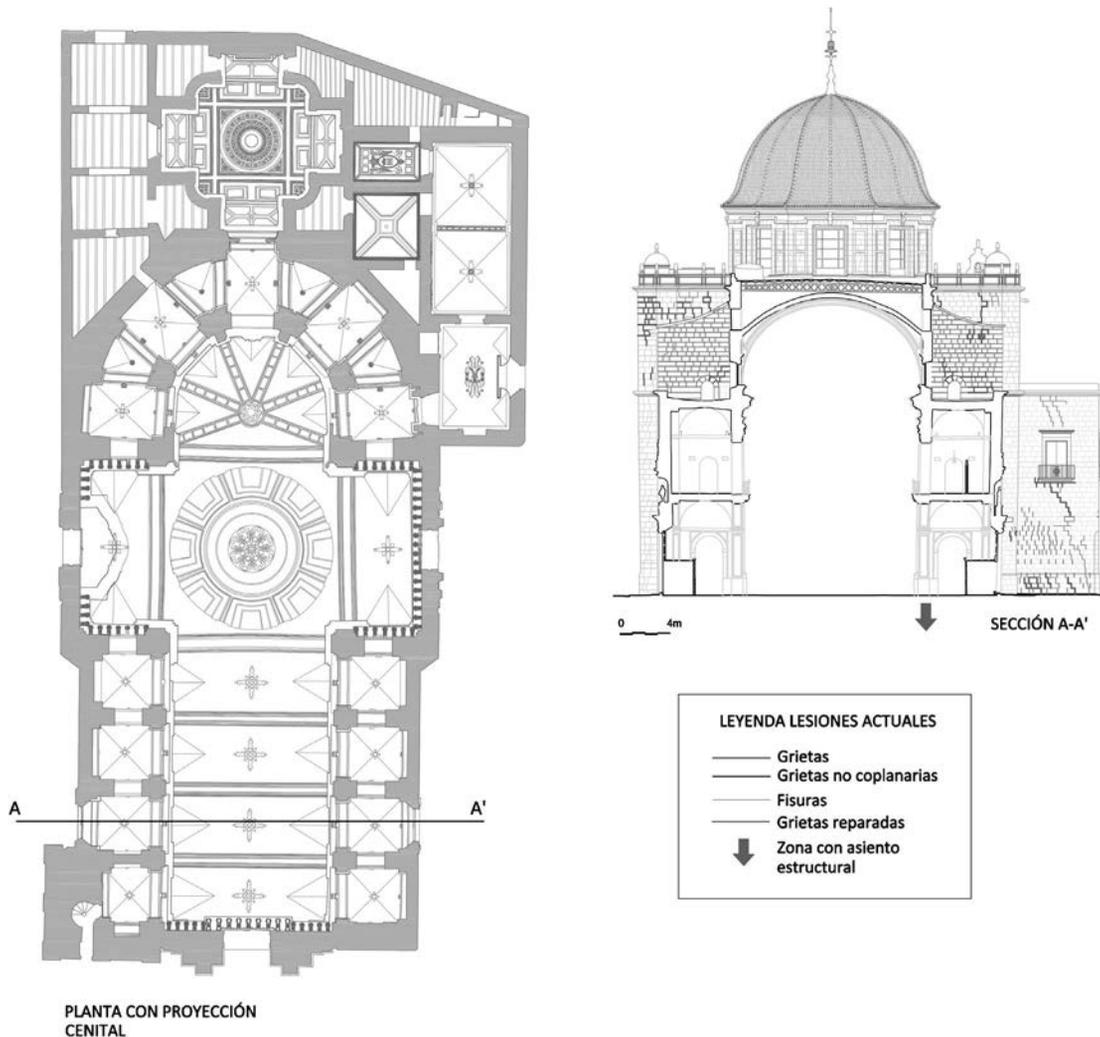
Fig. 1. Planta y sección A-A' del estado actual de la Basílica

2.- Cúpula con asiento y grietas como consecuencia de la elongación de la luz del arco toral que soporta la cúpula. Esto implicó la aparición de grietas pasantes en la cúpula, en las 4 pechinas y el tambor. Dicho asiento se ha cuantificado actualmente en 11cm y queda reflejado en la sección A-A' de la fig.1.

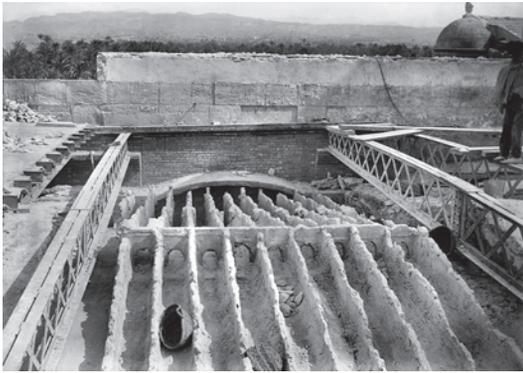
Fig. 2. Obras de sustitución de la cubierta (1904). Fotografía realizada por Pere Ibarra. Propiedad de la familia Serrano Peral y digitalizado por Jerónimo Guilabert.

Esa nueva solución constructiva aligeró las cargas producidas por la cubierta, pero modificó su forma de transmisión a los muros de carga. Se pasó de un reparto continuo desde las bóvedas a cargas puntuales de las vigas, por ello Coquillat reforzó los muros de fábrica de mampostería adosando una hoja de fábrica de

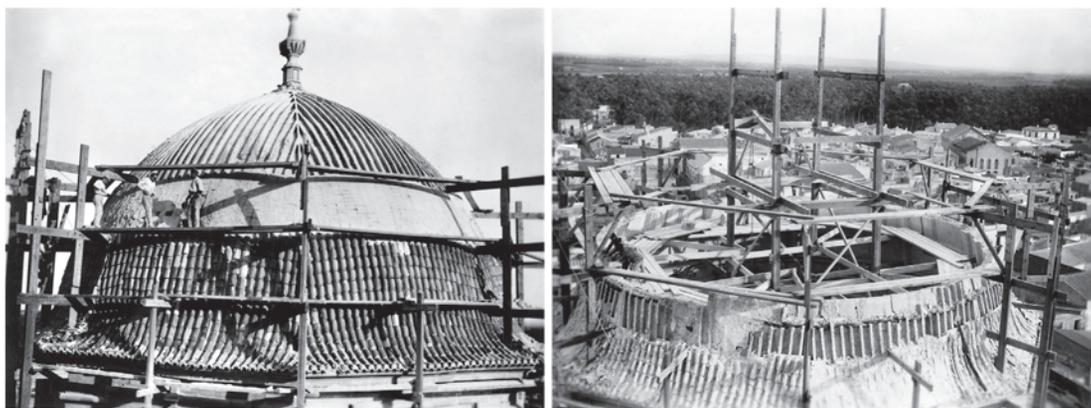
Posteriormente se desmontó la cúpula (Fig. 3). Según se documenta en las cartas de Pere Ibarra al llegar al metro de altura, respecto de la cornisa exterior, se encontraron un anillo perimetral de madera a modo de zuncho, dato que pone de manifiesto que cuando ejecutaron la cúpula a principios del siglo XVIII ya sabían de la necesidad de absorber los empujes en su parte inferior. En la misma misiva se indica también que el espesor de la cúpula era de 46cm.

Fig. 3. Fase de desmonte parcial de la cúpula y del tambor. Fotografía realizada por Pere Ibarra 1905. Digitalizada por Jerónimo Guilabert.

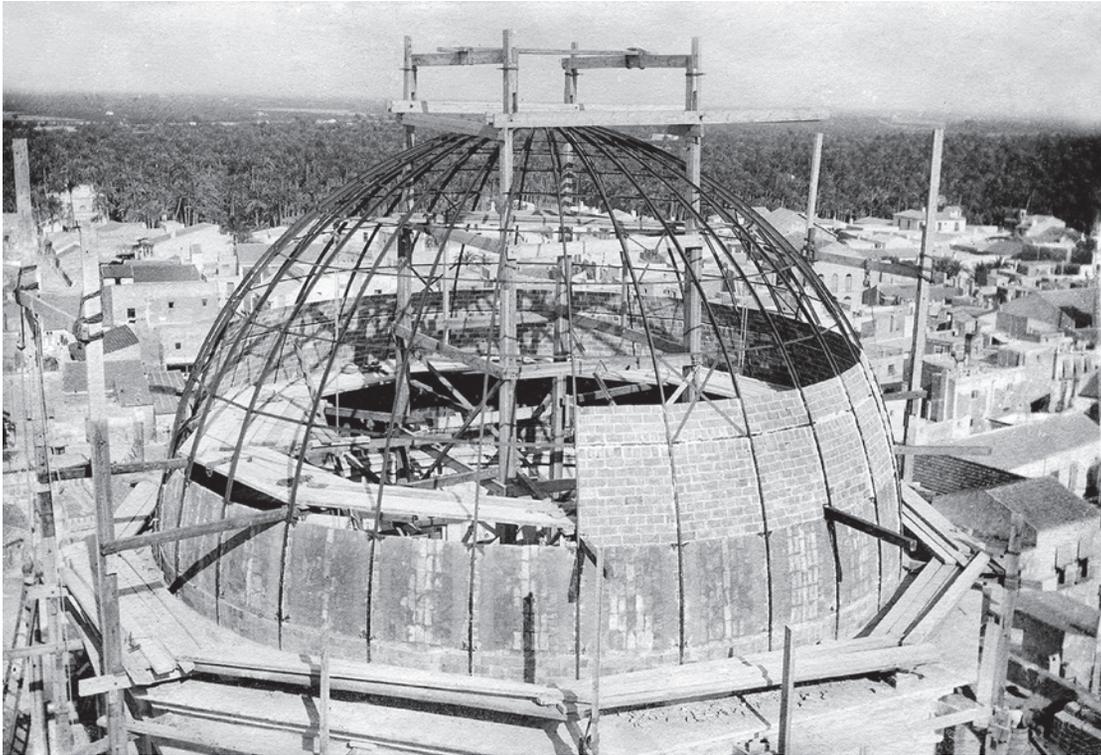
Fig. 4. Fase de reconstrucción de la cúpula. Fotografía realizada por Pere Ibarra 1905. Digitalizada por Jerónimo Guilabert.

En los documentos escritos por Pere Ibarra se refleja que durante las obras en febrero de 1905 Coquillat pensó en dos soluciones diferentes para la nueva cúpula, una empleando un armazón de hierro y bóveda de ladrillo y otra posible empleando cemento armado con varillas de hierro rematando la nueva cúpula, en cualquier caso, con tejas planas menos pesadas que las curvas. Estimaba que ambas soluciones eran mucho más ligeras pasando de los 400.000Kg a los 60.000Kg. Finalmente optó por

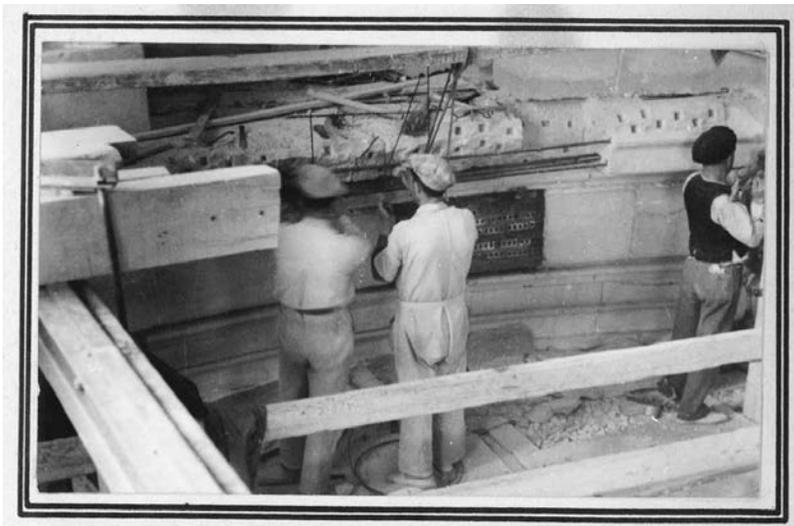
Fig. 5. Fotografía de la ejecución del zuncho en la base del tambor. Archivo particular de la familia Serrano Peral.

El incendio de 1936 provocó graves daños en las bóvedas pétreas. El arquitecto Antonio Serrano Peral intervino en el edificio reconstruyéndolas con sillería caliza y mortero de cemento portland. En la base del tambor de la cúpula se introdujo un zuncho de hormigón armado para reforzar dicha zona frente a esfuerzos de tracción.
