BENEMÉRITA UNIVERSIDAD AUTÓNOMA DE PUEBLA

TESIS PARA OBTENER EL TÍTULO DE:

PROYECTO DE CONSERVACIÓN DEL PATRIMONIO ARQUITECTÓNICO UNIVERSITARIO,
CASO DE ESTUDIO:

CASA TOLEDO CALLE 2 ORIENTE No. 413.

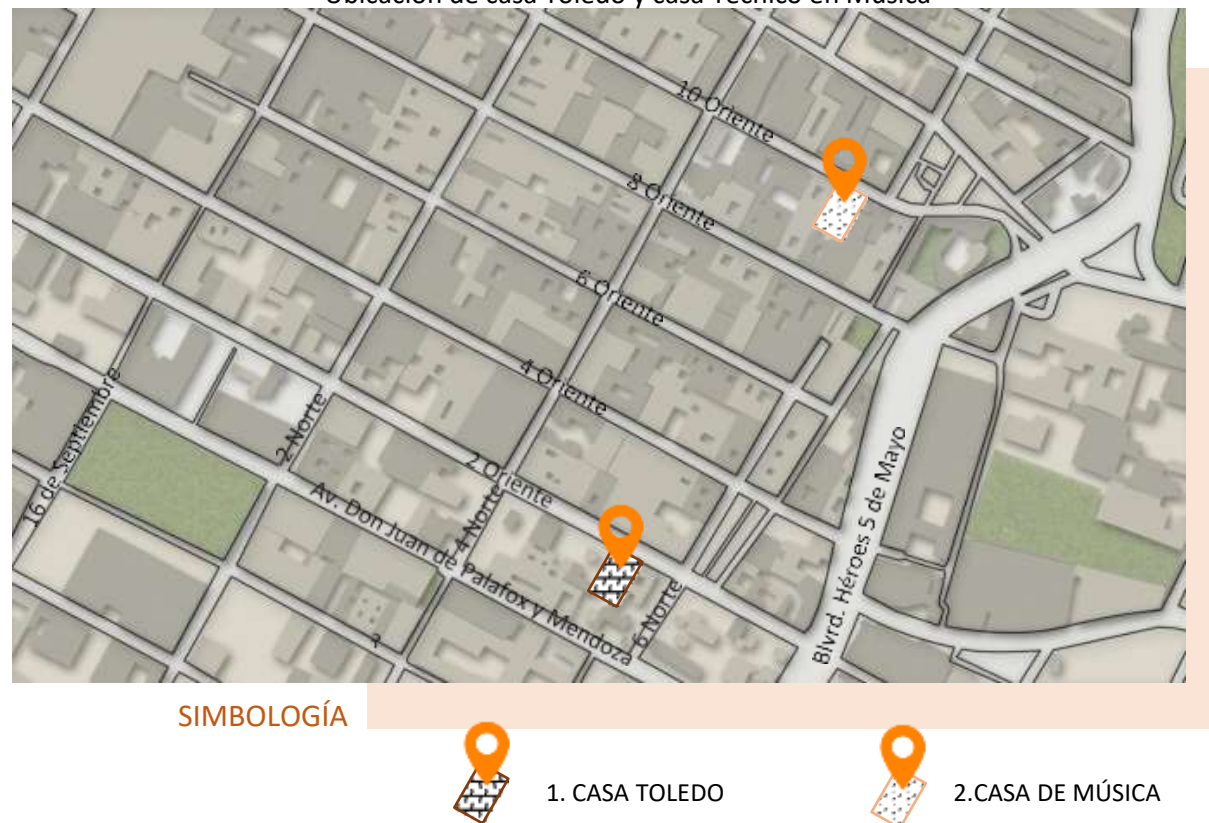
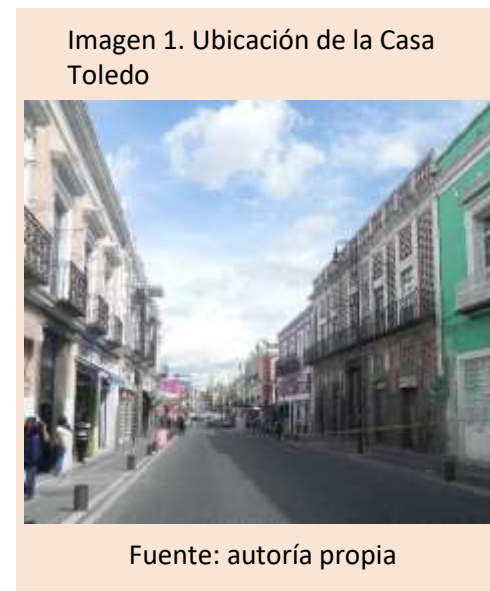
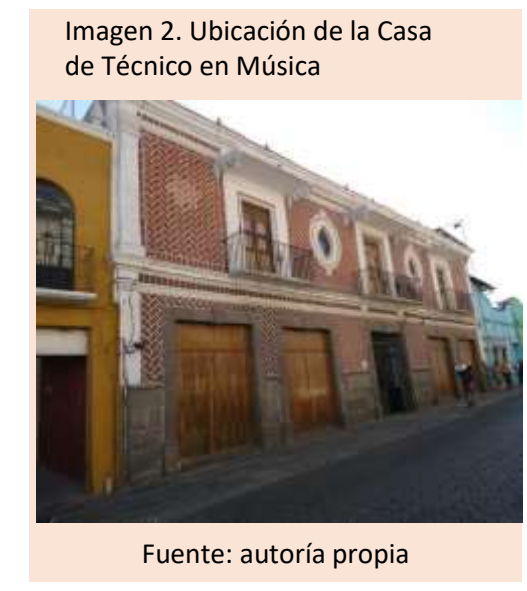
Imagen 2.2.1
Análisis a nivel arquitectónico en fachada de Casa Toledo

En la fachada del inmueble encontramos deterioros desde el guardapolvos hasta la cornisa, el guardapolvos al ser de cantera, se encuentra sucio y despostillado en algunas partes, en las entrecalles existen piezas faltantes de petatillo, las puertas de carpintería tienen humedades y algunas están apollilladas, los anclajes de la herrería están sueltos, y algunas partes de la herrería empiezan a oxidarse, las juntas de la cantera tanto en jambas, dinteles, guardapolvos y corredor se encuentran desprendidas, las cornisas están despostilladas y presentan mucha humedad.

En estas se observa el tipo de piso que ocupan en el corredor y en las escaleras del segundo patio, este tipo de cantera se usó en el s. XVIII, también se observa el tipo de ventanas y el portón, esa carpintería que data del siglo XVIII, también existe una cúpula la cual forma parte del elemento más importante para conservar dentro de la casa a pesar de su gran deterioro, pues no se ven otro tipo de intervenciones, en algunos cuartos aún se puede observar el piso de pasta, y aunque ya muy deterioradas aún existen vigas de madera en las losas existentes.

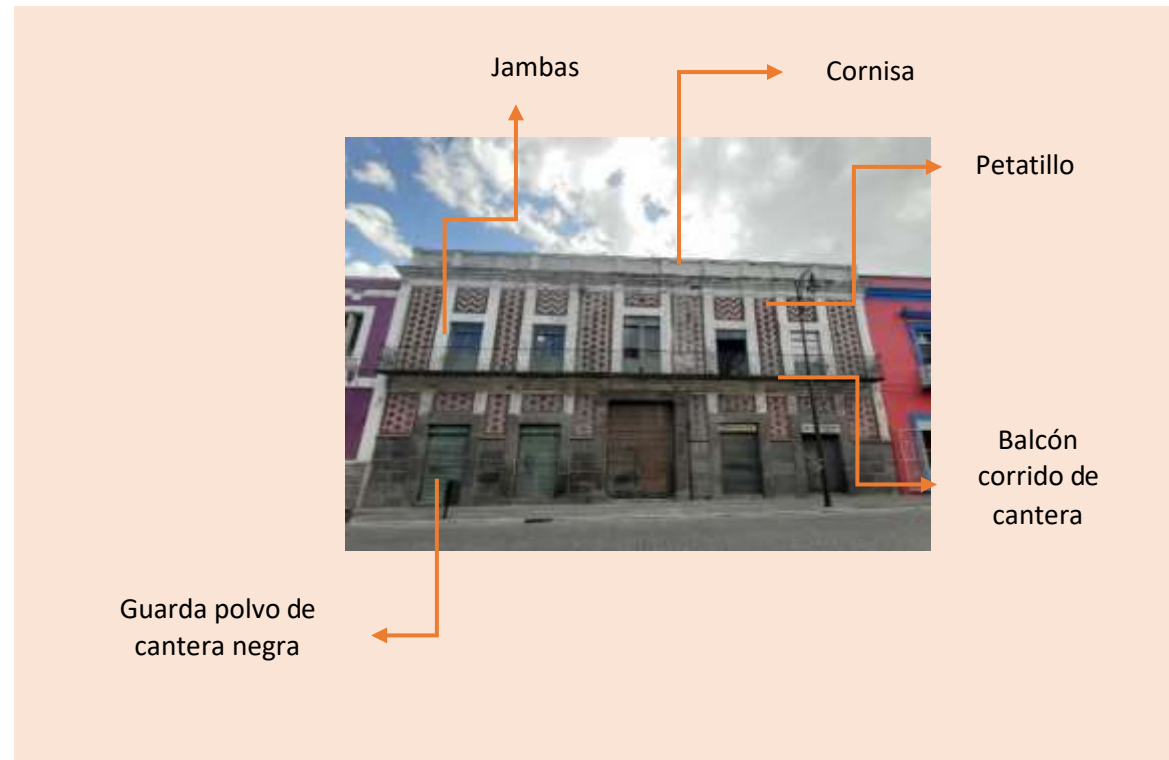
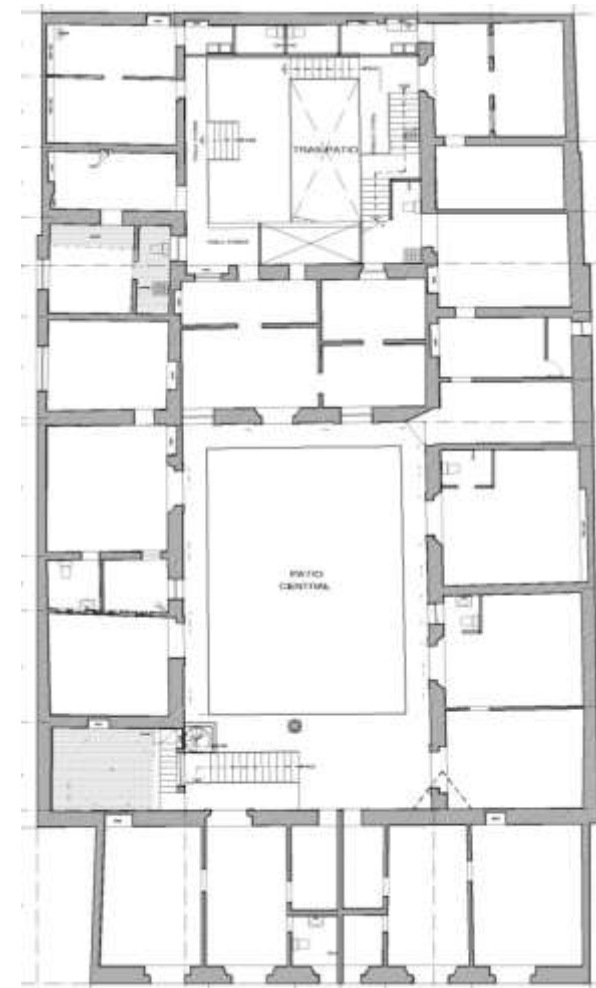
Imagen 2.2.2
Segundo Patio de Casa Toledo

Las columnas de cantera están debilitadas, las escaleras en ambos patios anexas al inmueble original están despostilladas y debilitadas, al interior de los espacios podemos ver escombros y losas debilitadas o colapsadas, arcos con grietas en la clave.

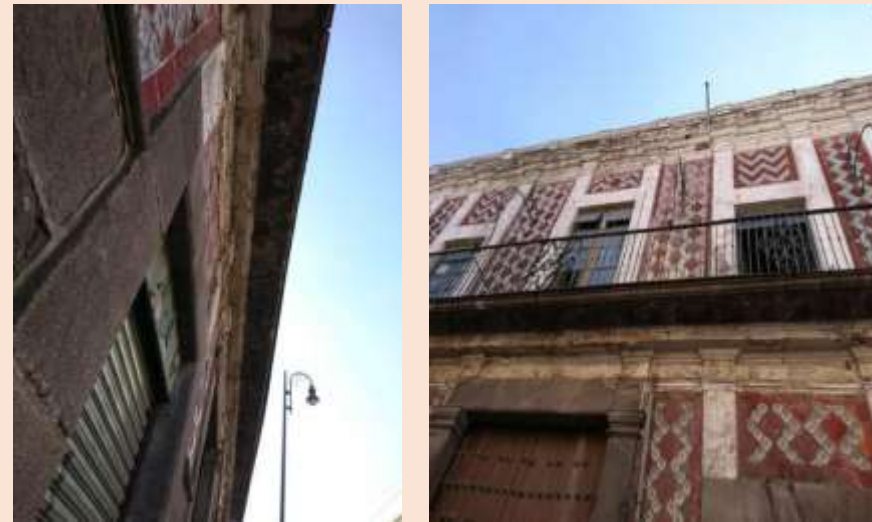
Imagen 2. Diagnostico urbano, inmuebles dañados por sismo Casa Toledo

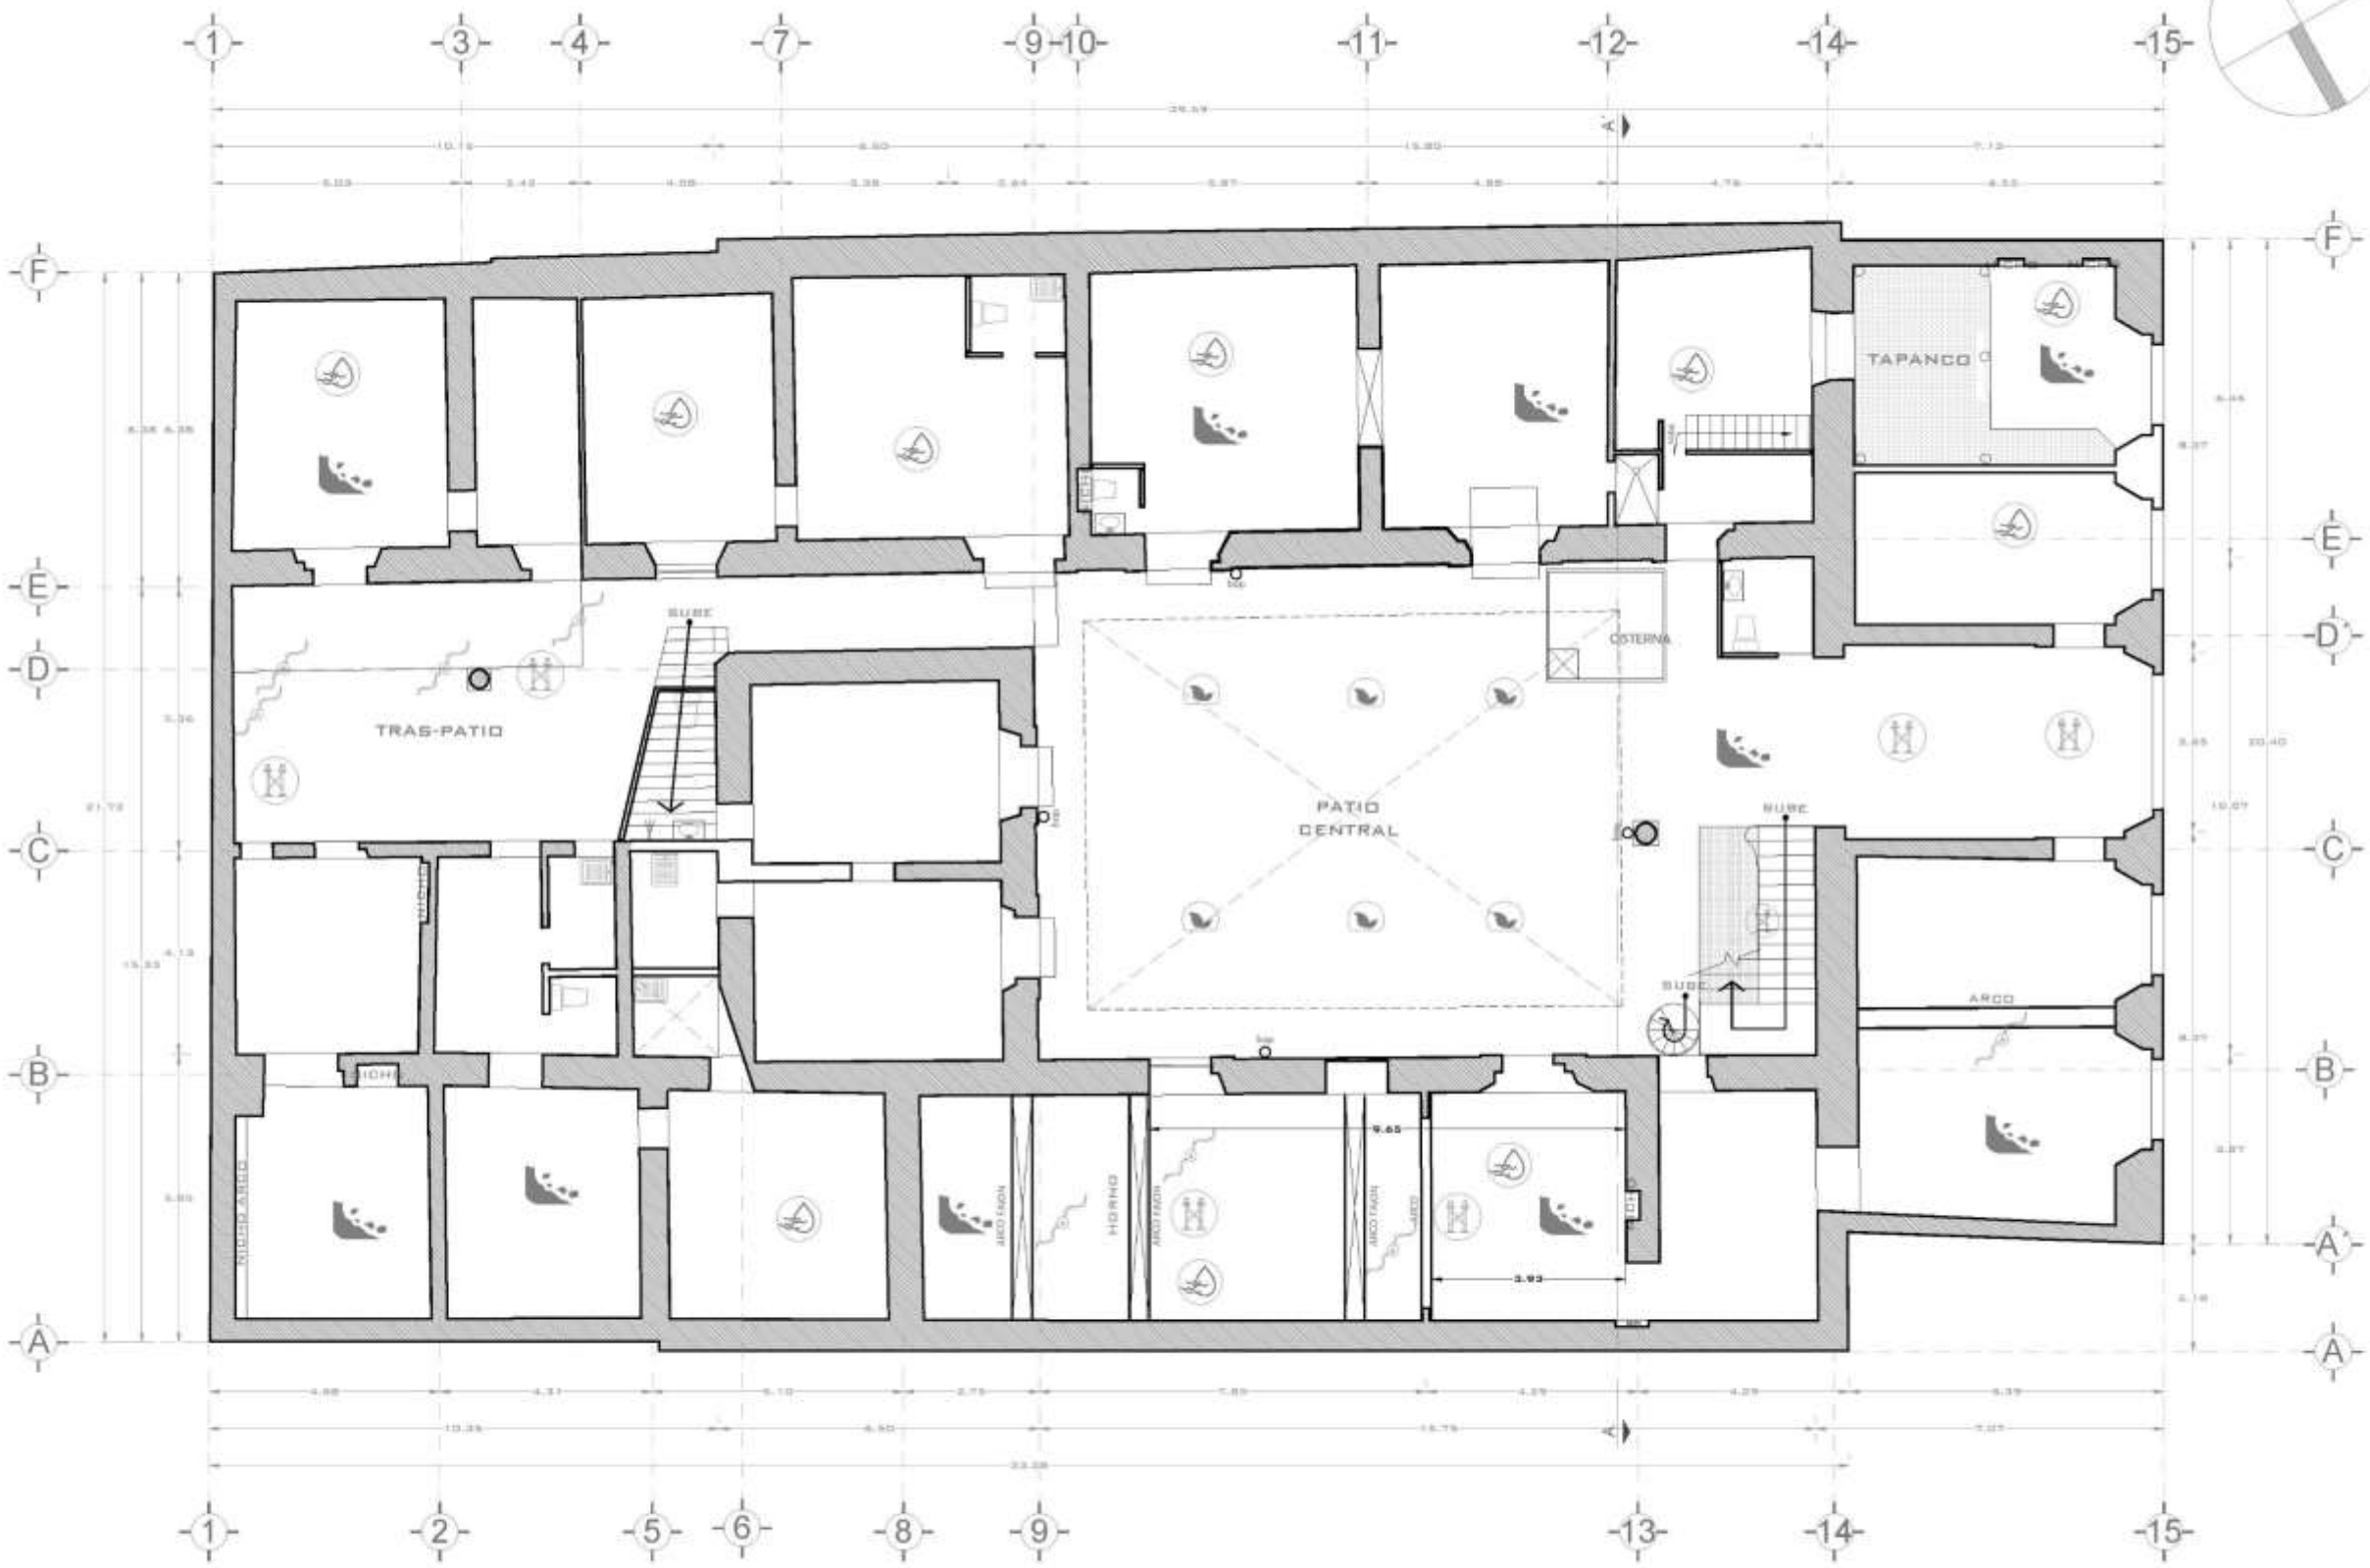
**DETERIORO EN LOSA PLANTA BAJA
 ESC. 1:150**

NOMBRE DEL PLANO:
 - PLANO DE DETERIORO EN LOSA PLANTA BAJA

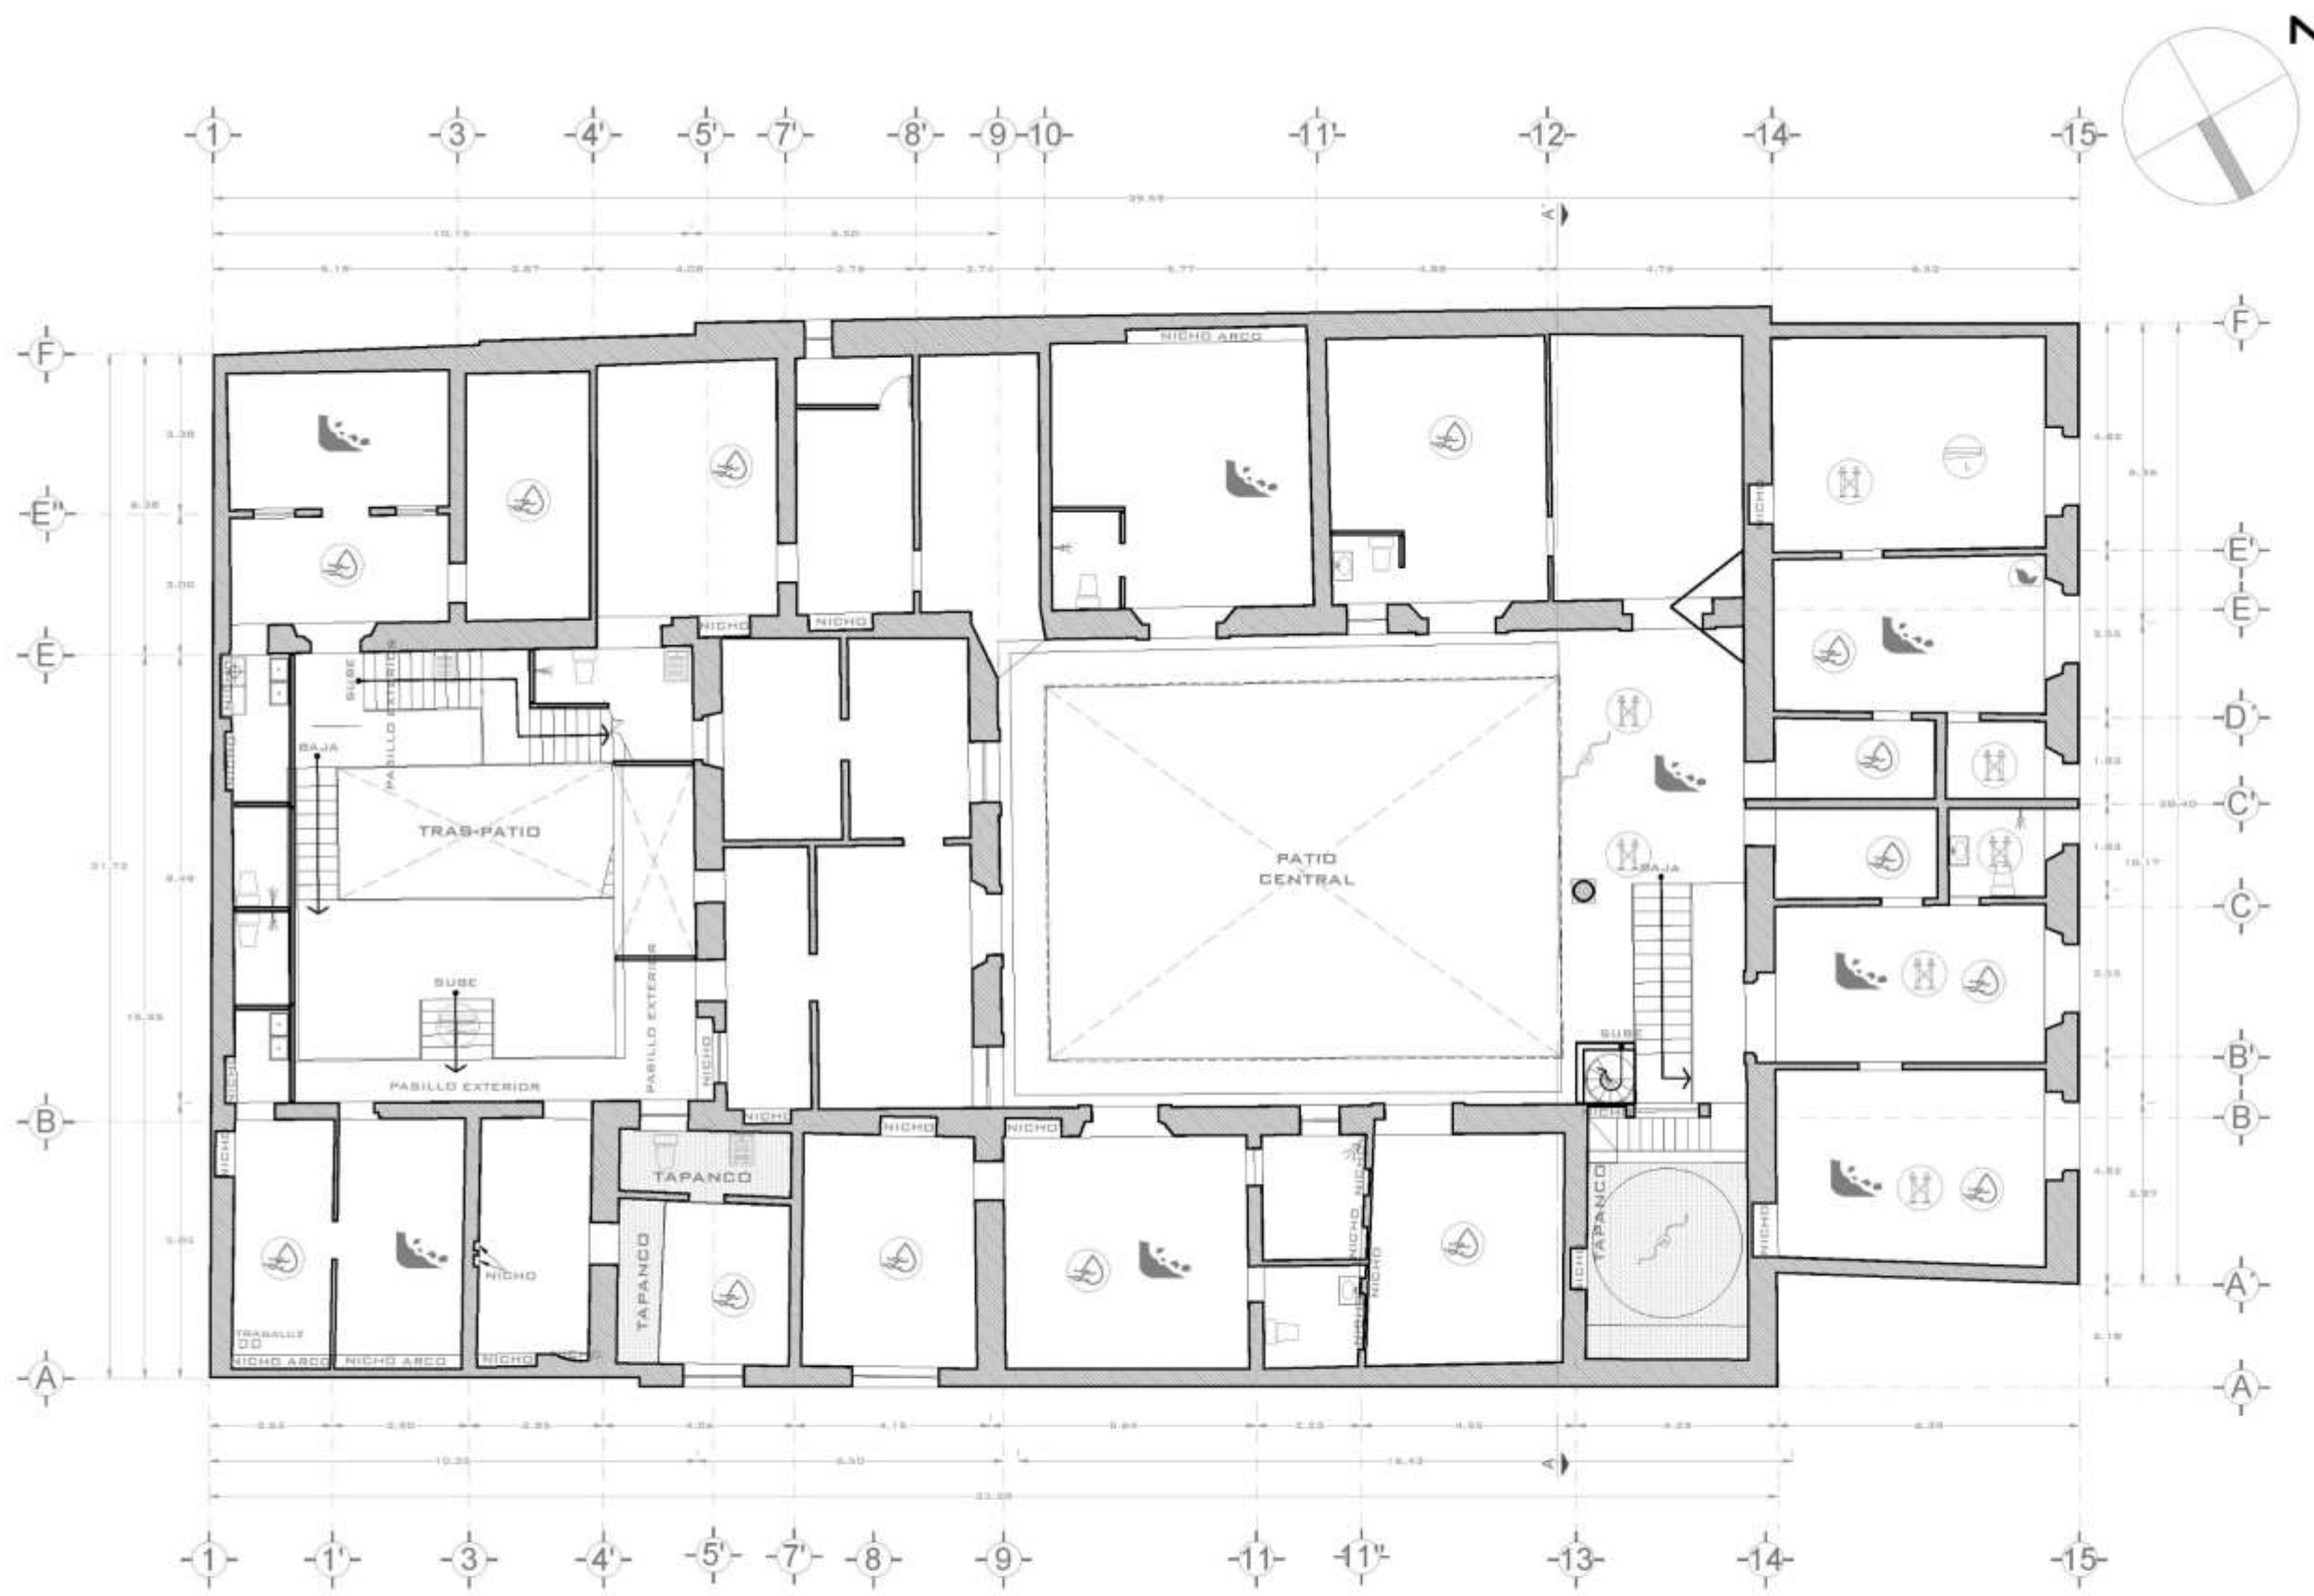
**DETERIORO EN LOSA PRIMER NIVEL
 ESC. 1:150**

NOMBRE DEL PLANO:
 -PLANO DE DETERIORO EN LOSA PRIMER NIVEL

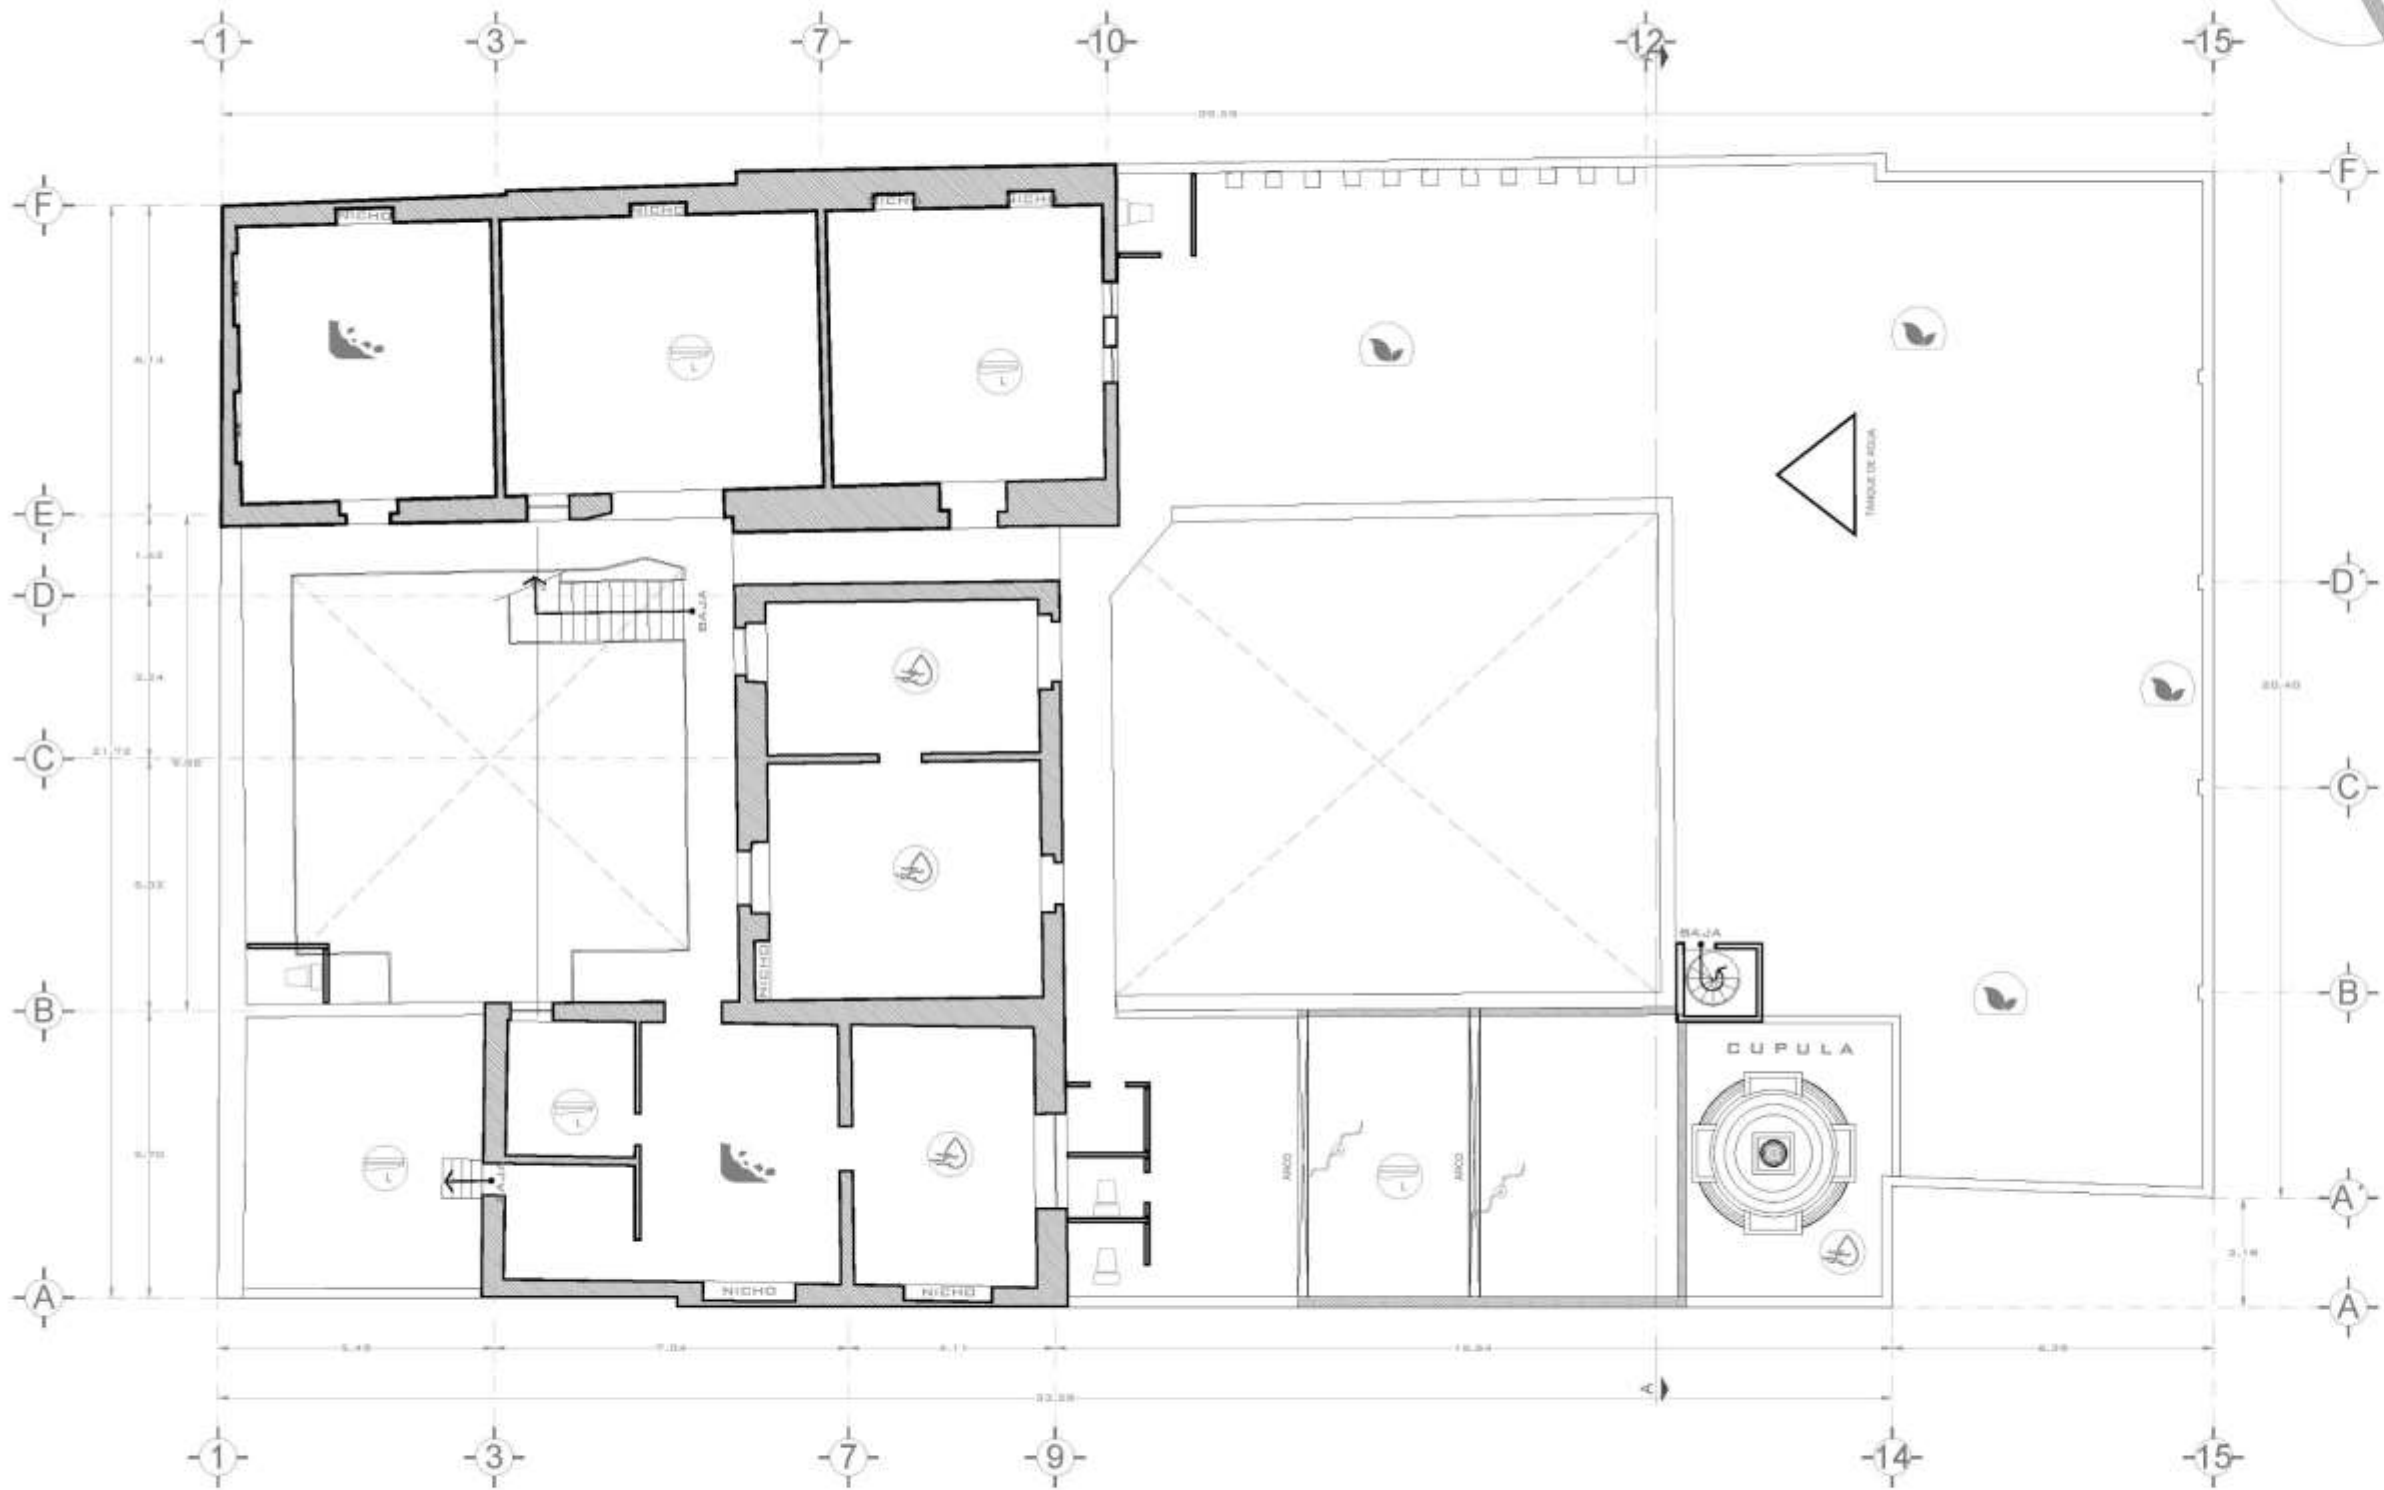
**DETERIORO EN LOSA SEGUNDO NIVEL
ESC. 1:150**

**GRIETA EN LOSA**
-

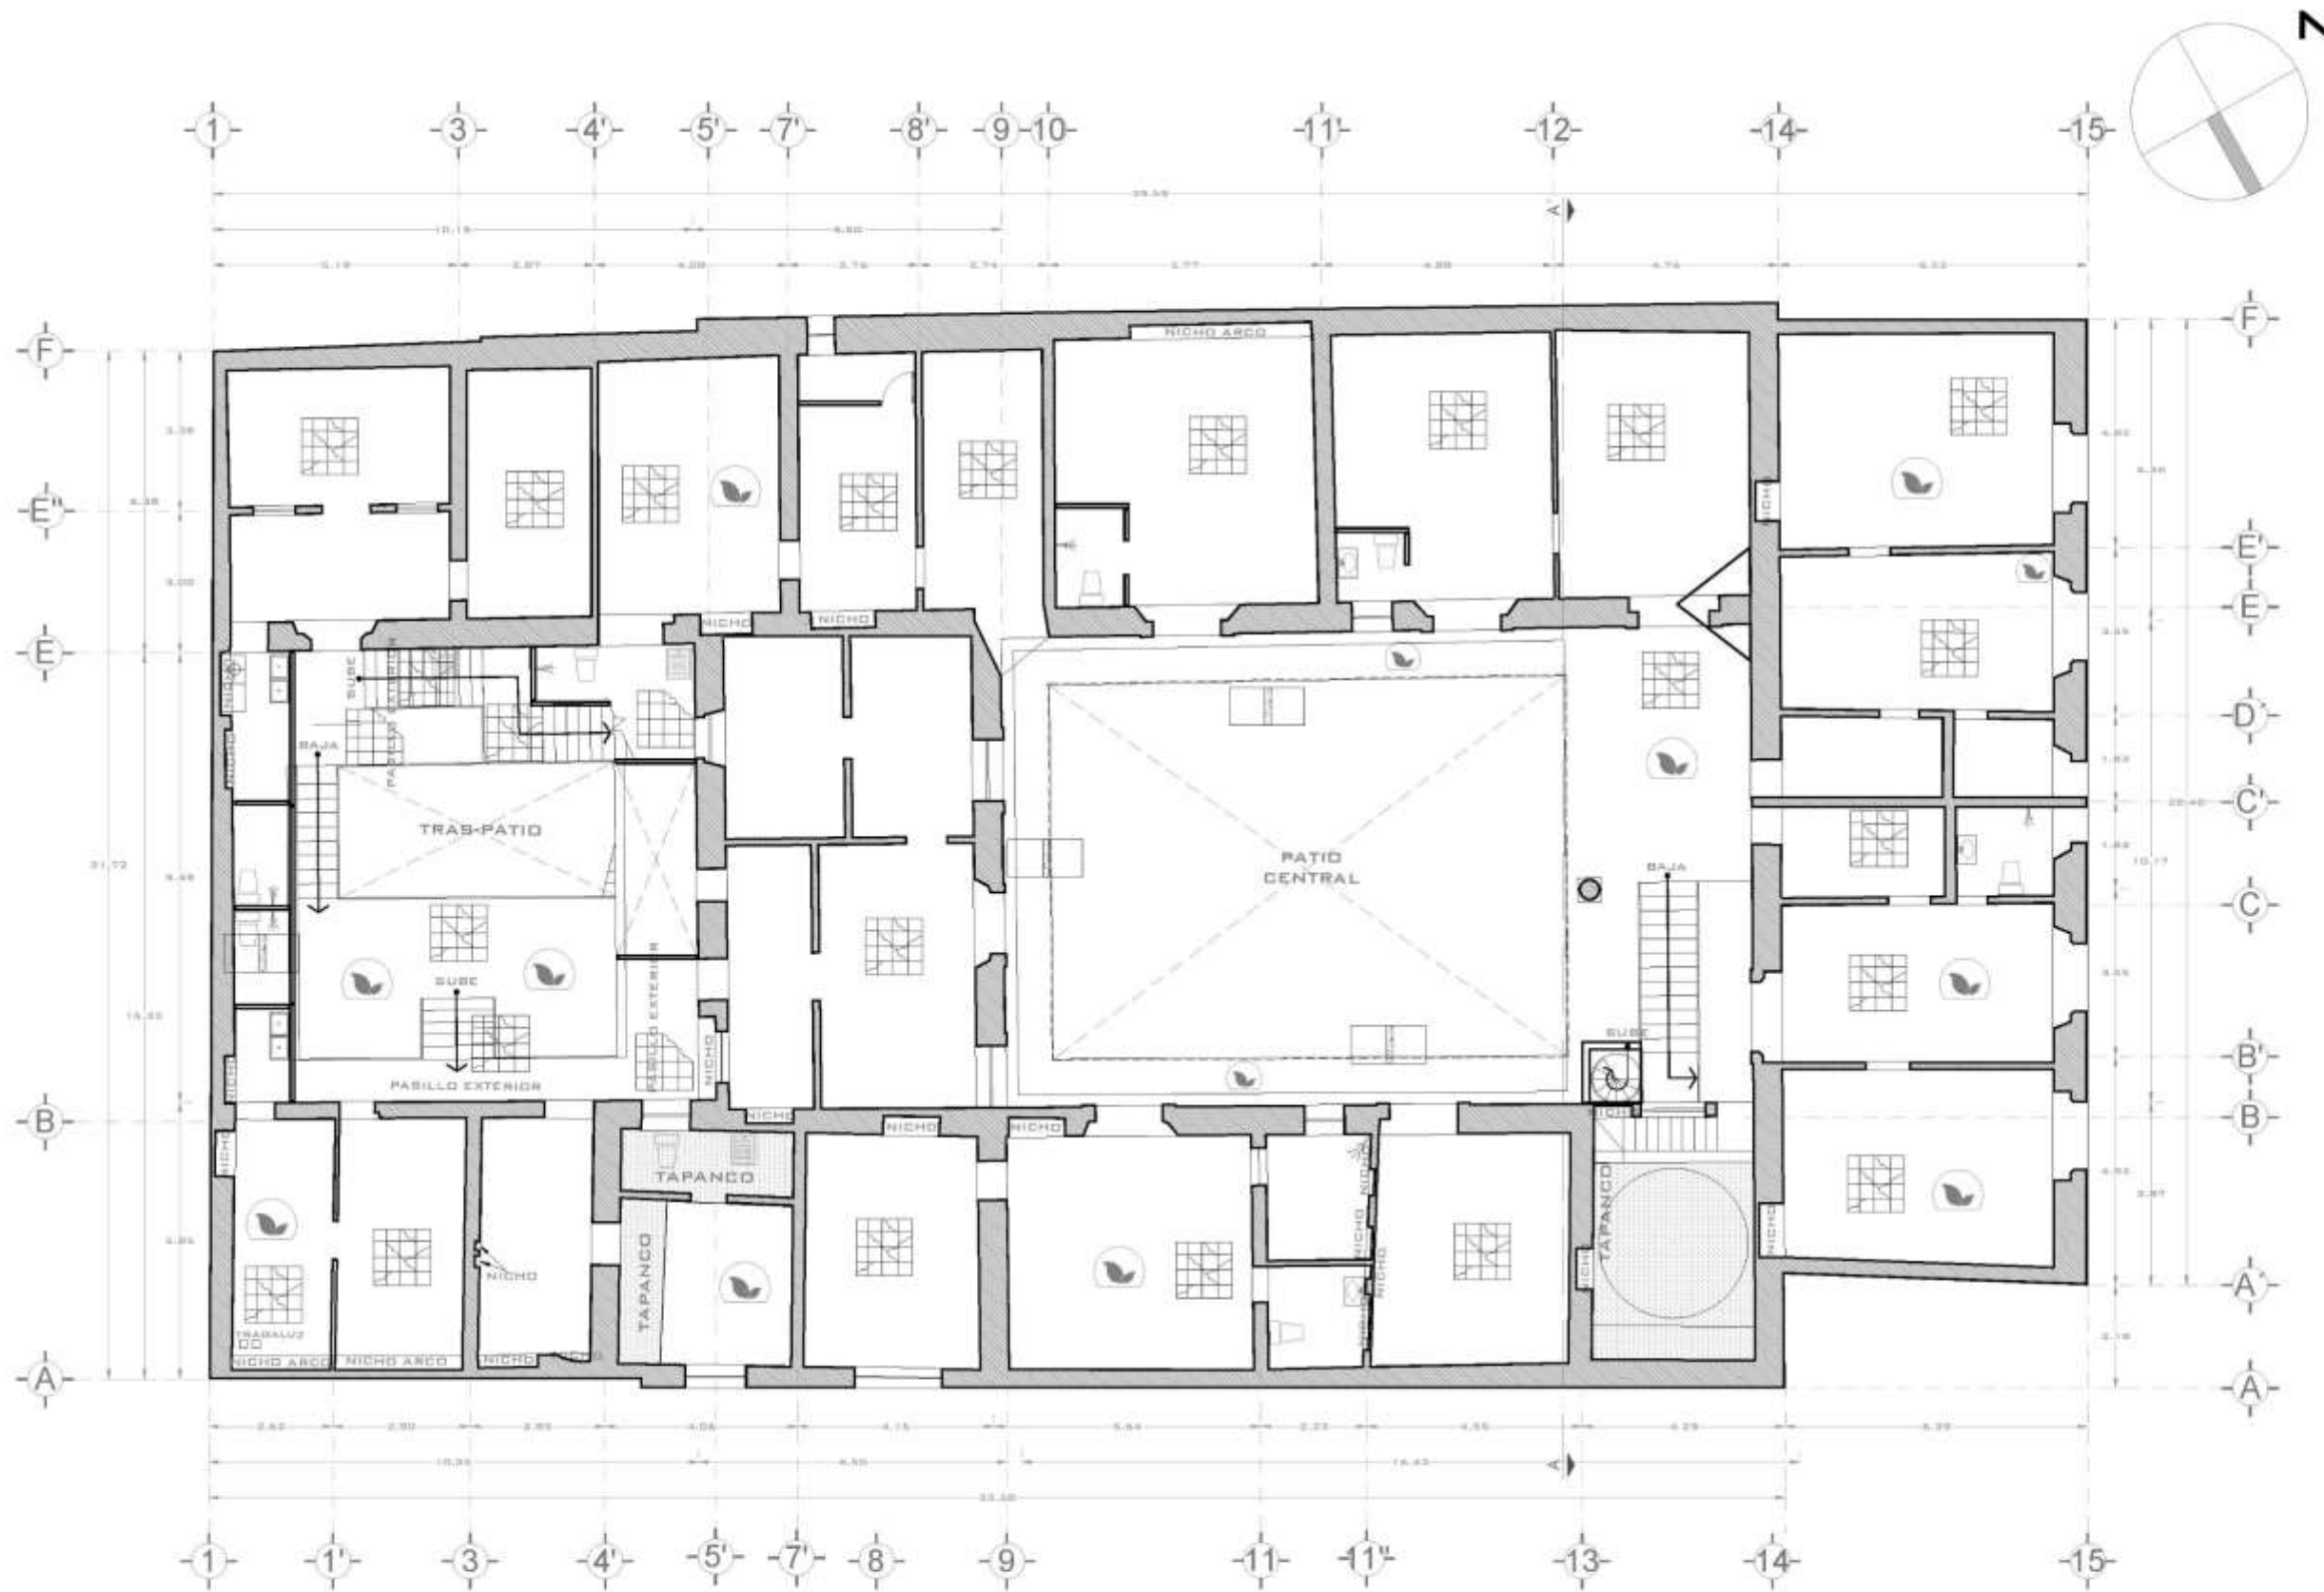
**DETERIORO EN PISO PRIMER NIVEL
ESC. 1:150**

- DESPRENDIMIENTO DE PISO DE TERRAZO
- CUARTEADURA EN PISO DE CEMENTO
- PERDIDA DE JUNTEO EN LAJAS DE CANTERA
- PRESENCIA DE VEGETACIÓN
- BAP BAJADA DE AGUA PLUVIAL EXISTENTE

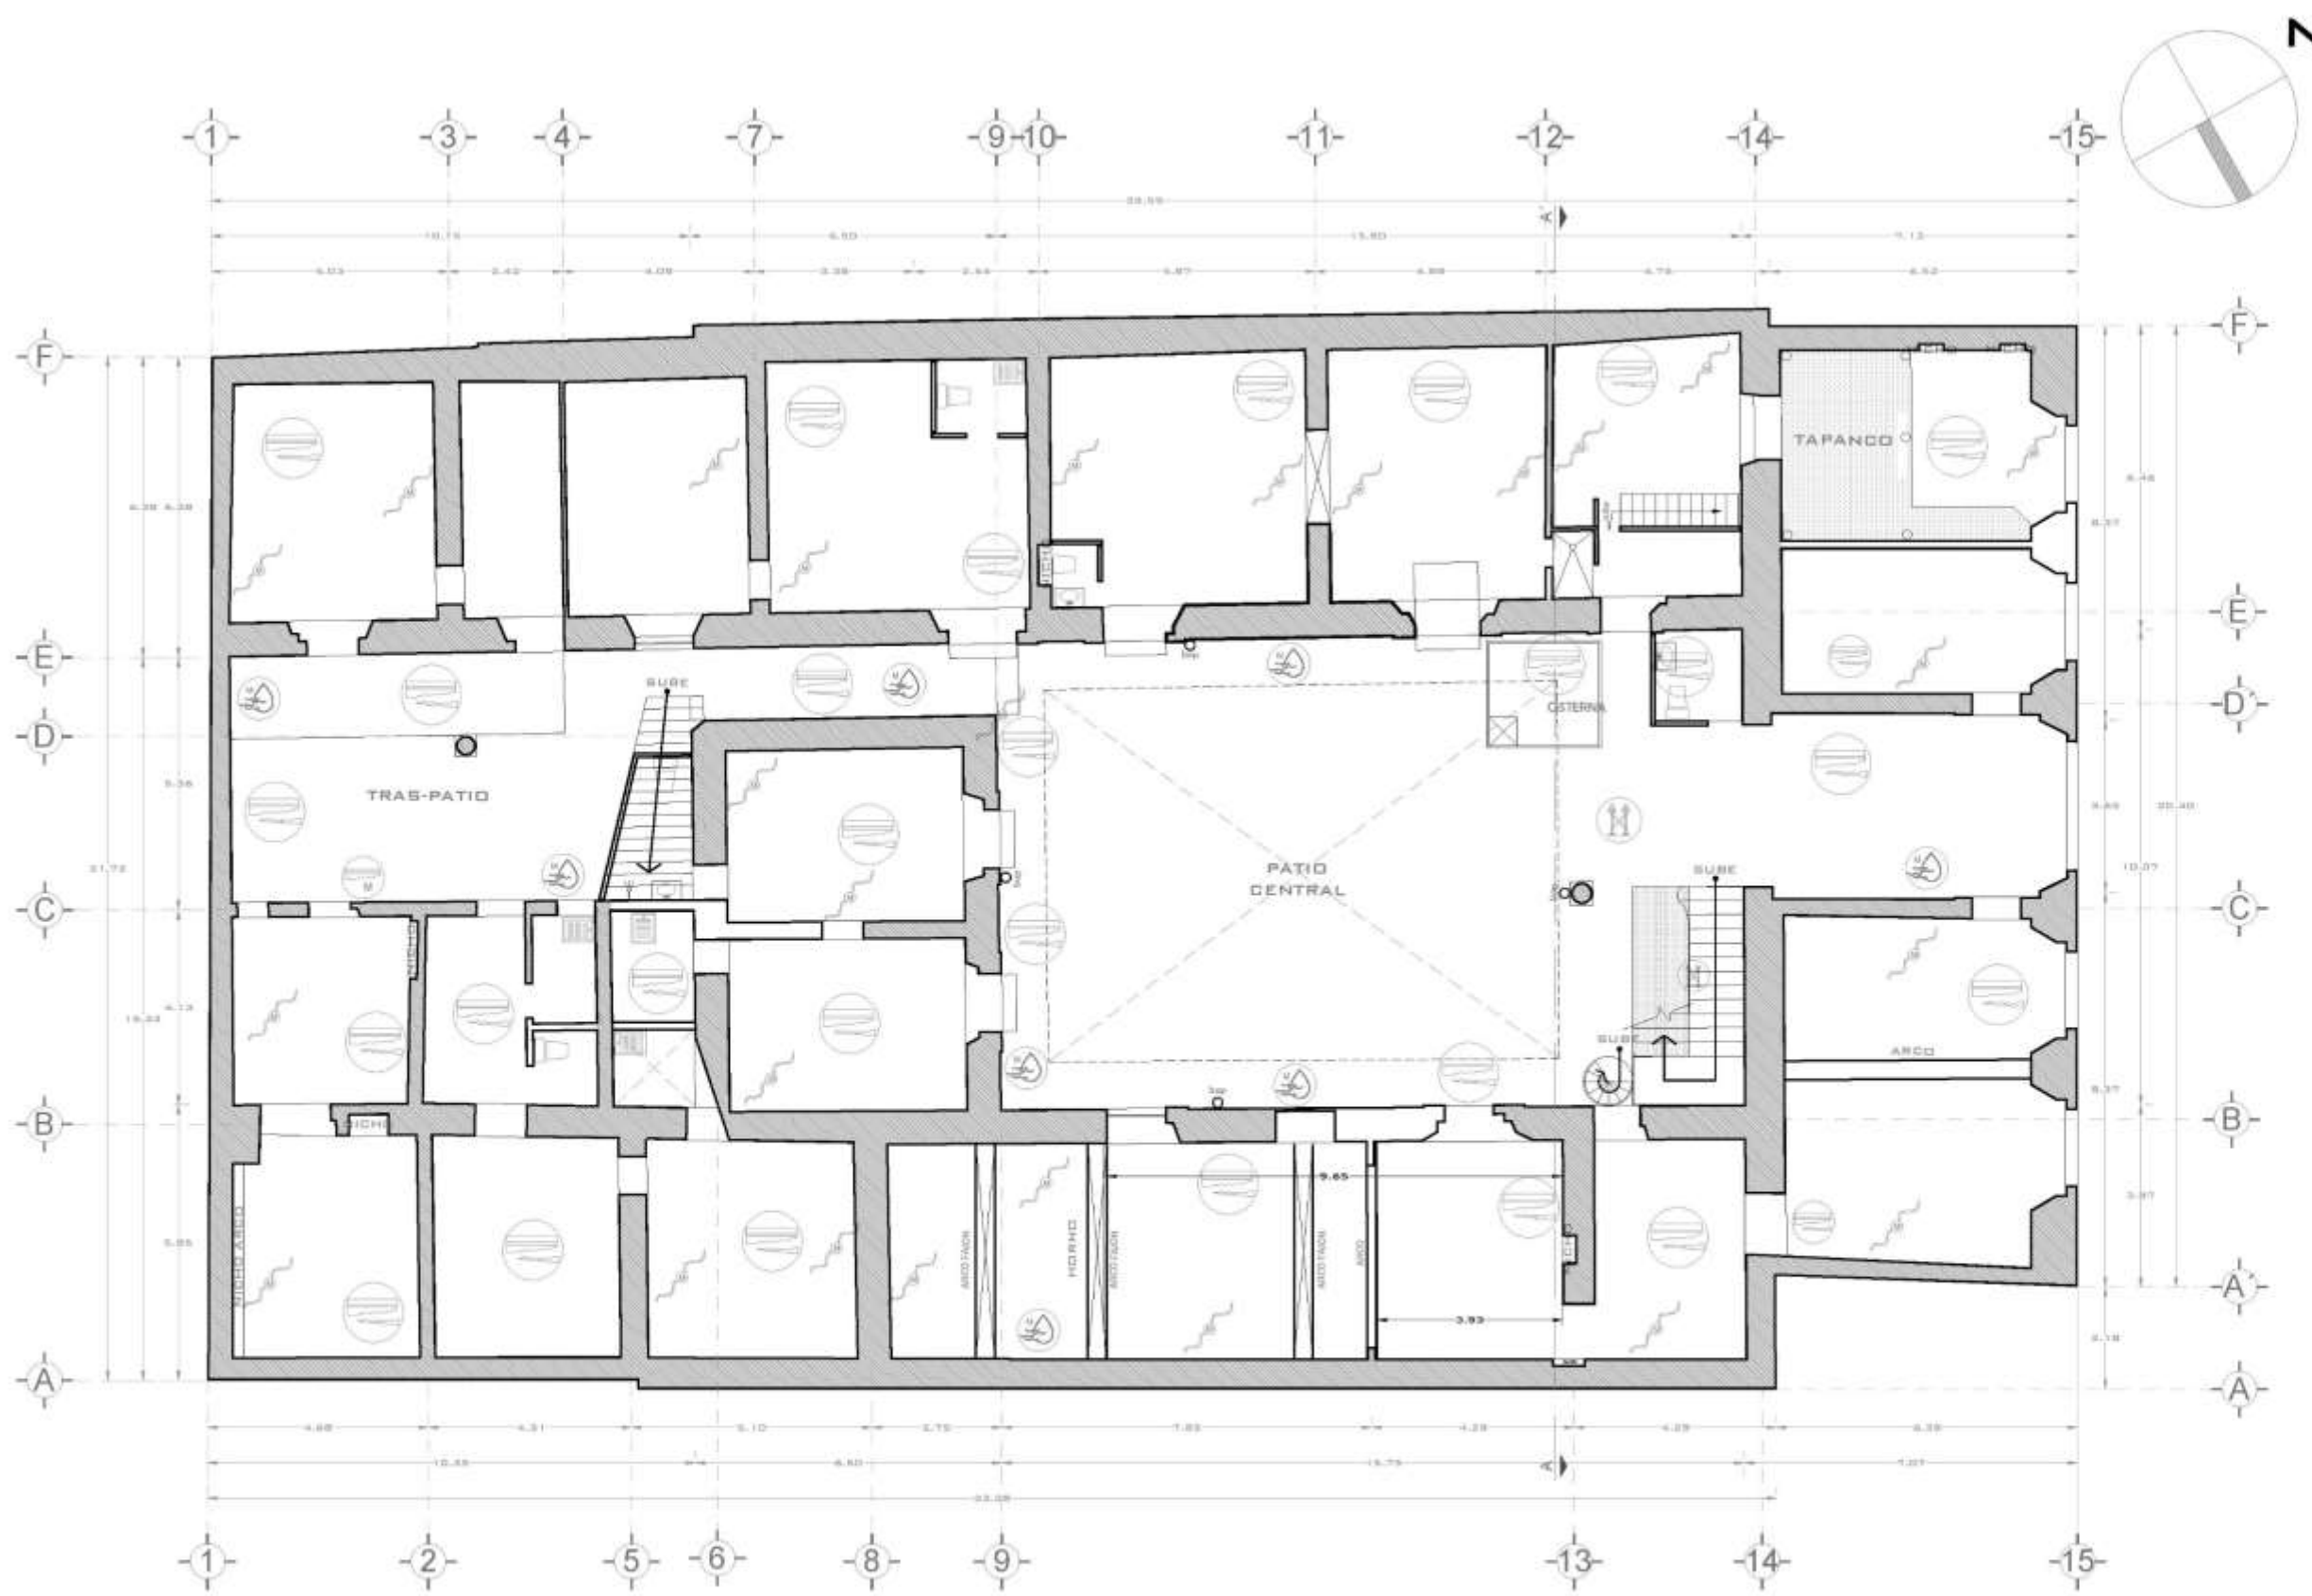
**DETERIORO EN MUROS PLANTA BAJA
 ESC. 1:150**

En la planta baja podemos encontrar piezas sueltas en el patio central, humedades y grafitis en los muros interiores y exteriores, en estos mismos existe la presencia de fisuras y grietas.
