BENEMÉRITA UNIVERSIDAD AUTÓNOMA DE PUEBLA

TESIS PARA OBTENER EL TÍTULO DE:

PROYECTO DE CONSERVACIÓN DEL PATRIMONIO ARQUITECTÓNICO UNIVERSITARIO,
CASO DE ESTUDIO:

CASA TOLEDO CALLE 2 ORIENTE No. 413.

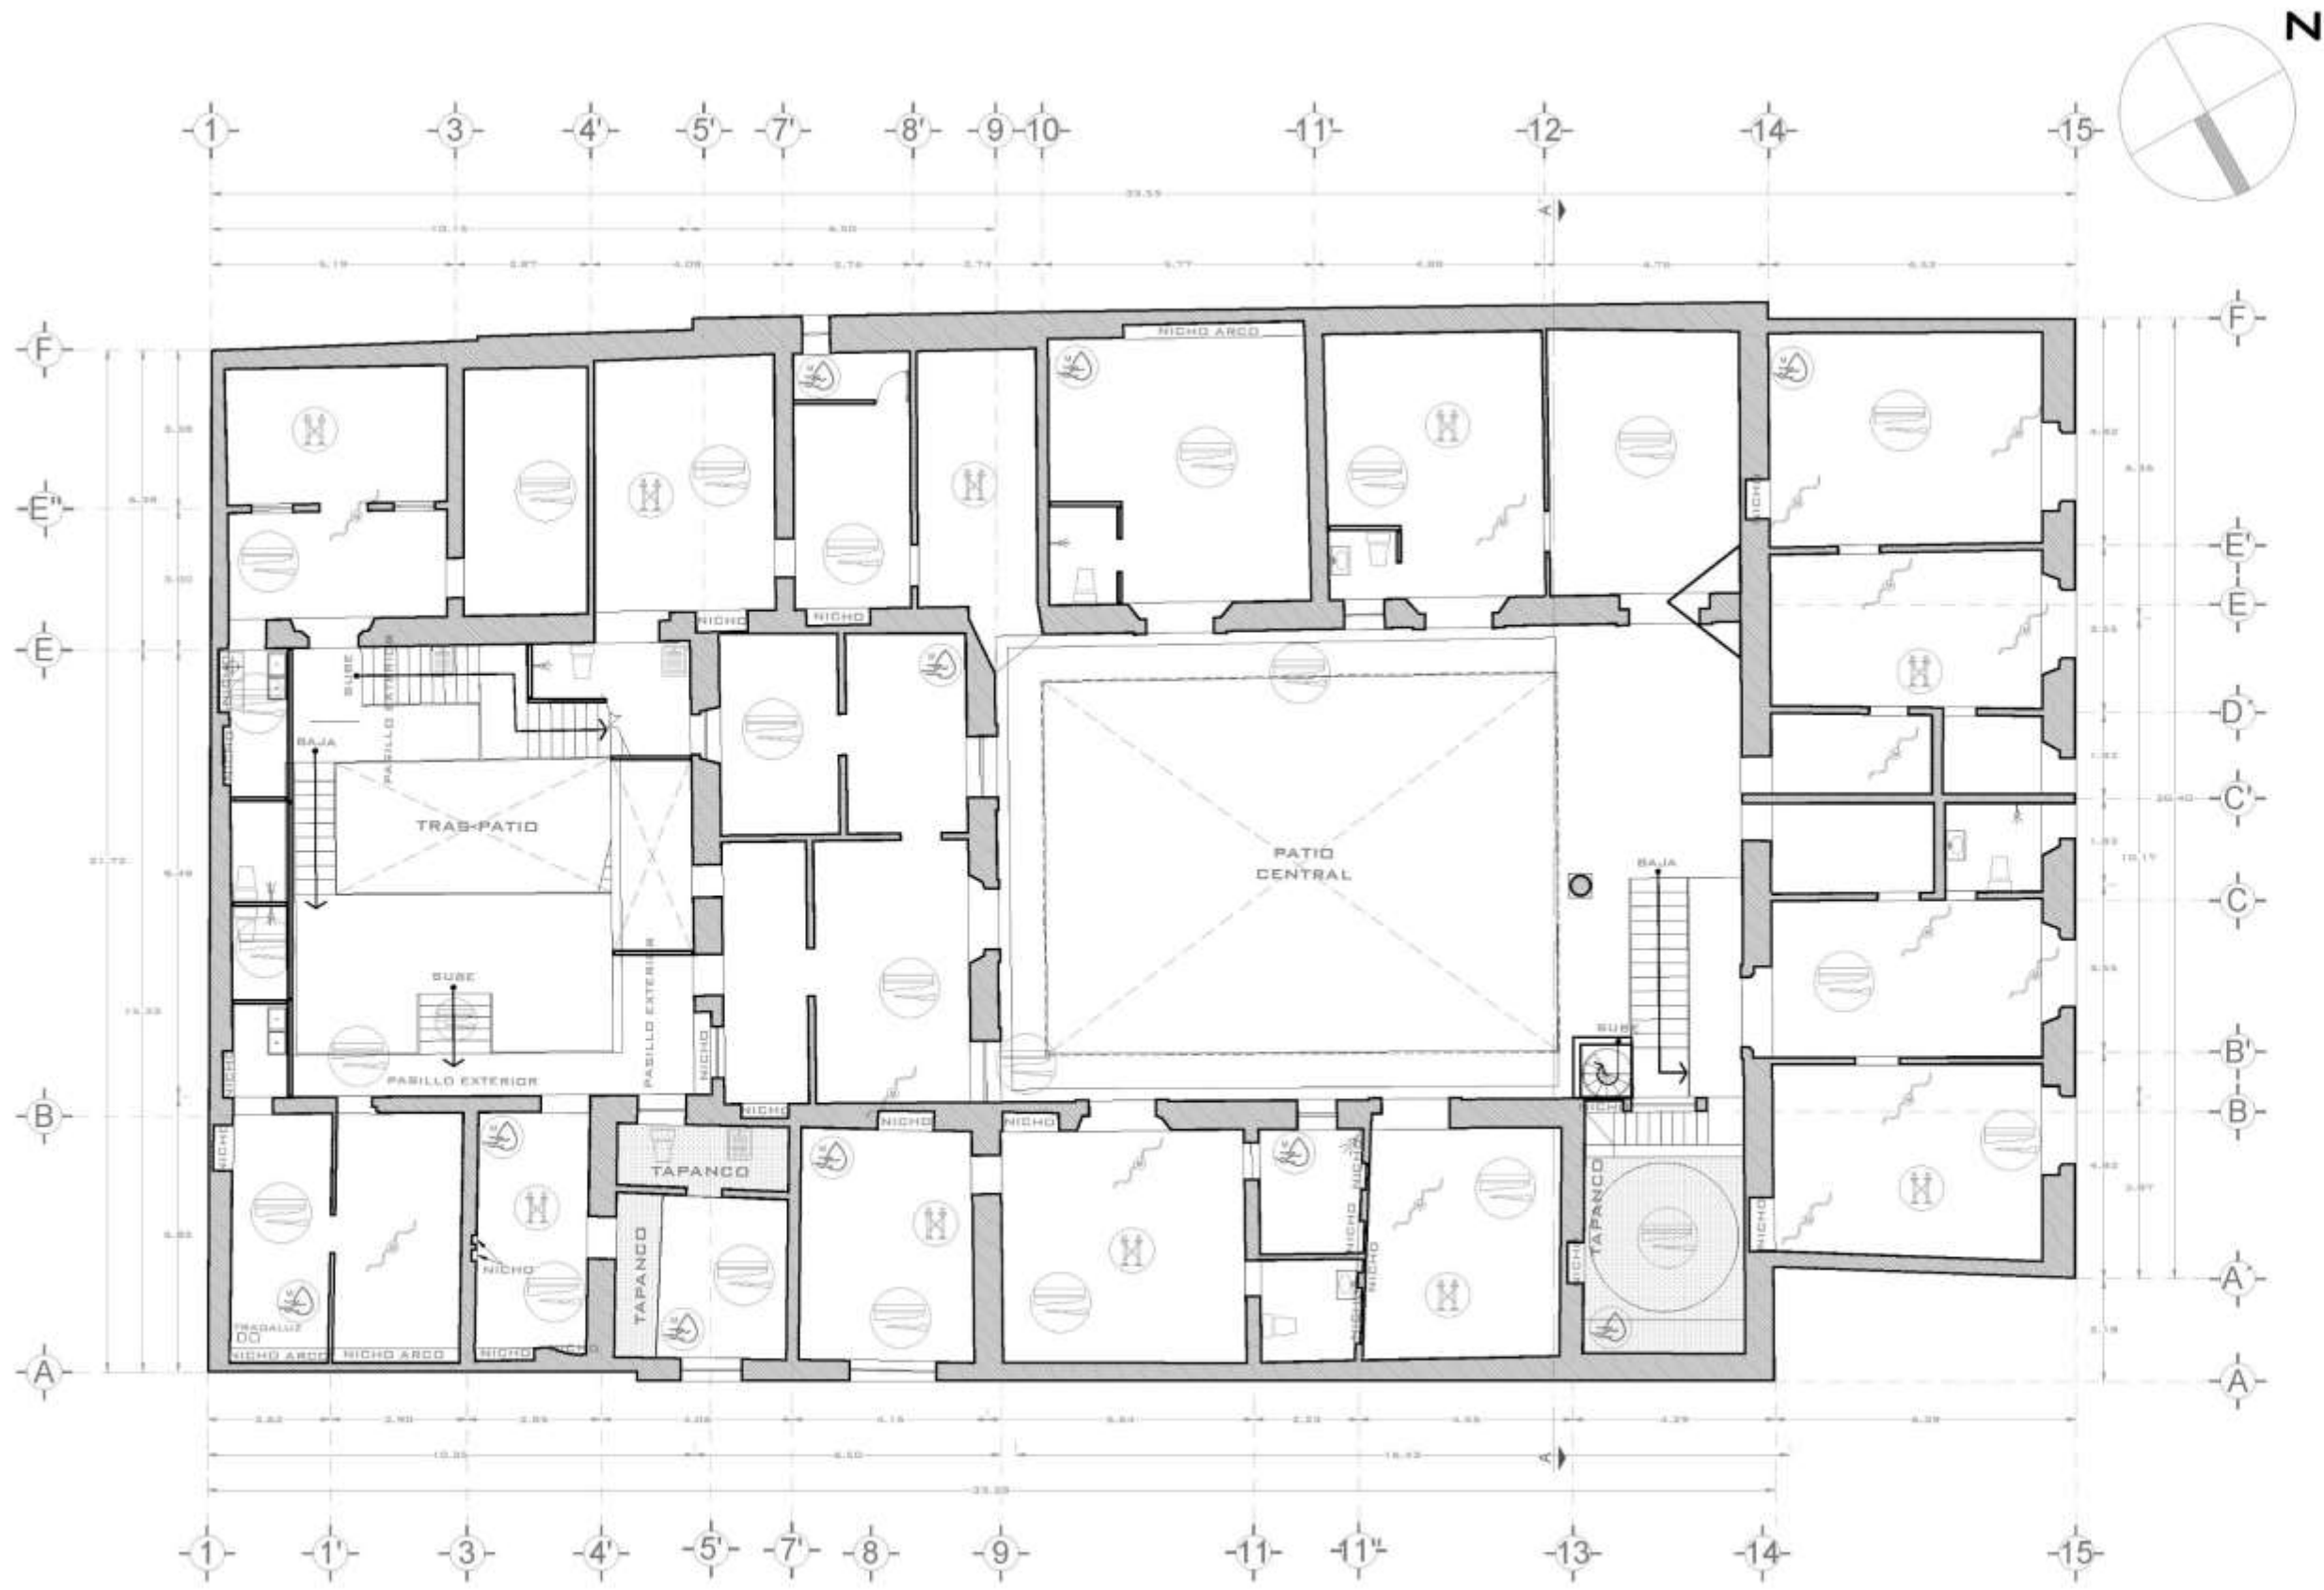
**DETERIORO EN MUROS PRIMER NIVEL
ESC. 1:150**

En el primer nivel observamos muros con grietas, grafitis y humedades, el corredor existente de cantera carece de barandal original de herrería, y todas las lajas de cantera parecen estar sueltas y las juntas están desprendidas

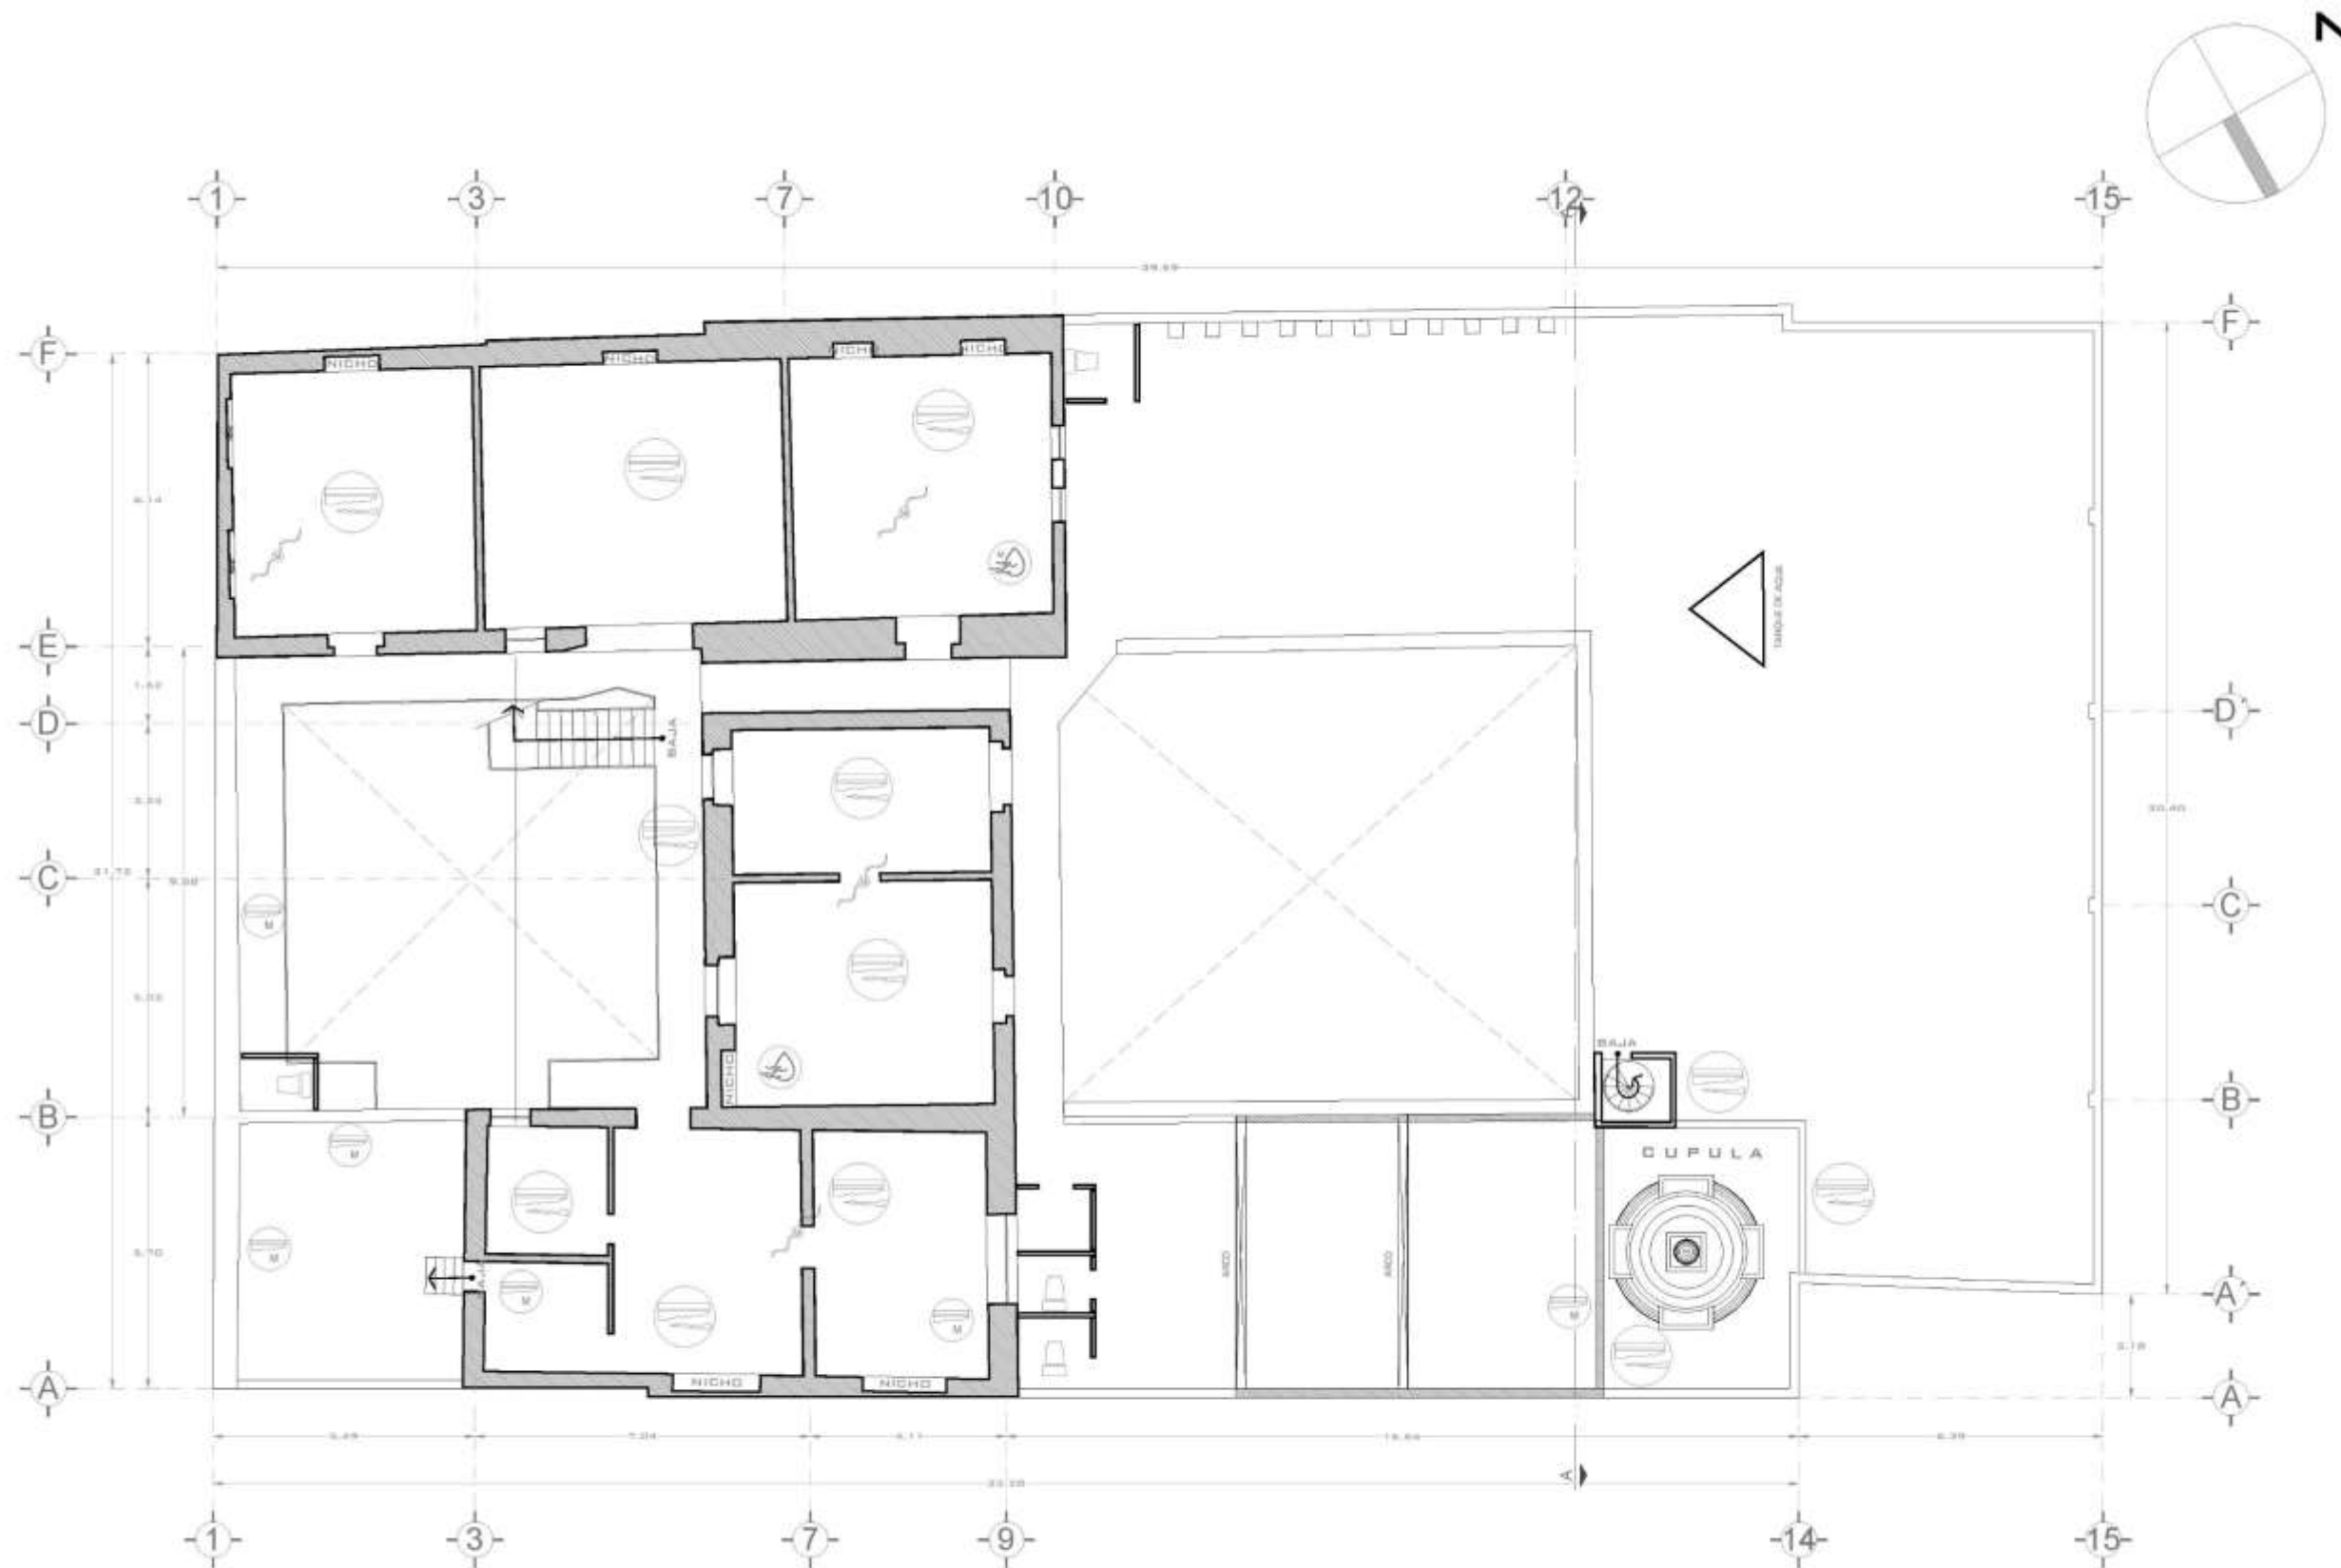
**DETERIORO EN MUROS SEGUNDO NIVEL
ESC. 1:150**

En el último nivel los cuartos al centro del inmueble también se encuentran dañados por humedades, grietas y fisuras, la cúpula tiene desprendimiento de petatillo, tiene humedades y algunas fisuras

- GRIETA EN MURO
- GRIETA EN LOSA
- GRIETA EN ARCO
- DESPRENDIMIENTO DE MATERIAL EN ELEMENTO
- COLAPSO DE ELEMENTO ESTRUCTURAL/LOSAS
- PRESENCIA DE HUMEDAD POR FILTRACIÓN EN BÓVEDA/LOSA
- PRESENCIA DE VEGETACIÓN
- PUNTAL
- PINTURA MURAL EXISTENTE EN MURO
- DAÑO EN MURO DE CARGA
- AUSENCIA DE LOSA
