DURABILIDADE DAS ALVENARIAS DE BLOCOS DE GESSO LIMITES DE SUA UTILIZAÇÃO

Carlos Welligton de Azevedo Pires Sobrinho

DOUTOR EM ENGENHARIA CIVIL

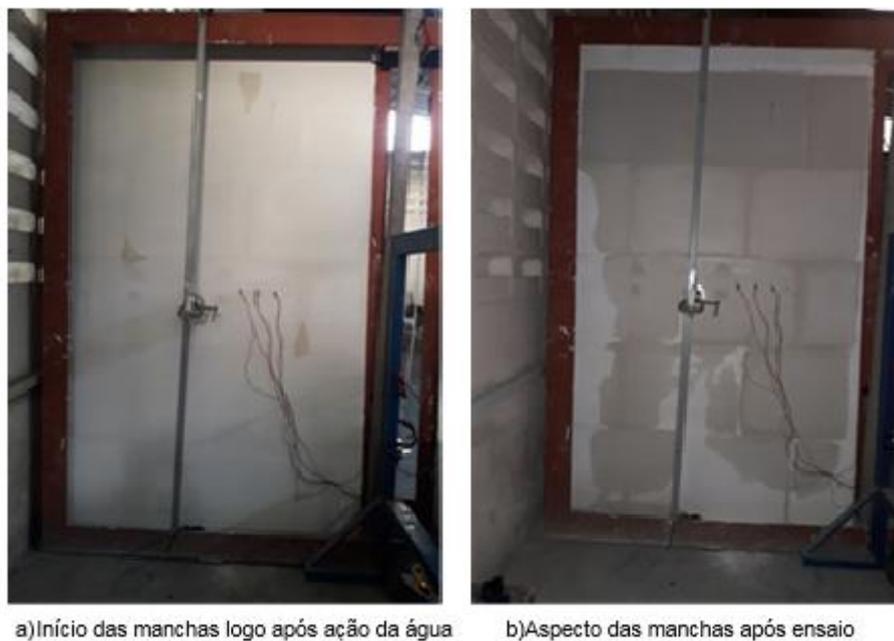
Figura 41-Aspectos da face posterior, no início e após ação da água

A Figura 41 mostra o aspecto da face posterior no início das primeiras manifestações de infiltração com o aparecimento de manchas de umidade pelas juntas e após a conclusão do ciclo de ensaio. Nesta face (posterior) foram observadas manchas em quase toda a extensão da parede após o ensaio desse 1º ciclo. As juntas constituem-se na região mais vulnerável. Em algumas destas juntas foi possível observar vazamento de água. Nesta mesma figura se observa o aspecto da face posterior no início das primeiras manifestações de infiltração com o aparecimento de manchas de umidade pelas juntas e após a conclusão do ciclo de ensaio quase toda superfície posterior mostrou manchas de umidade.

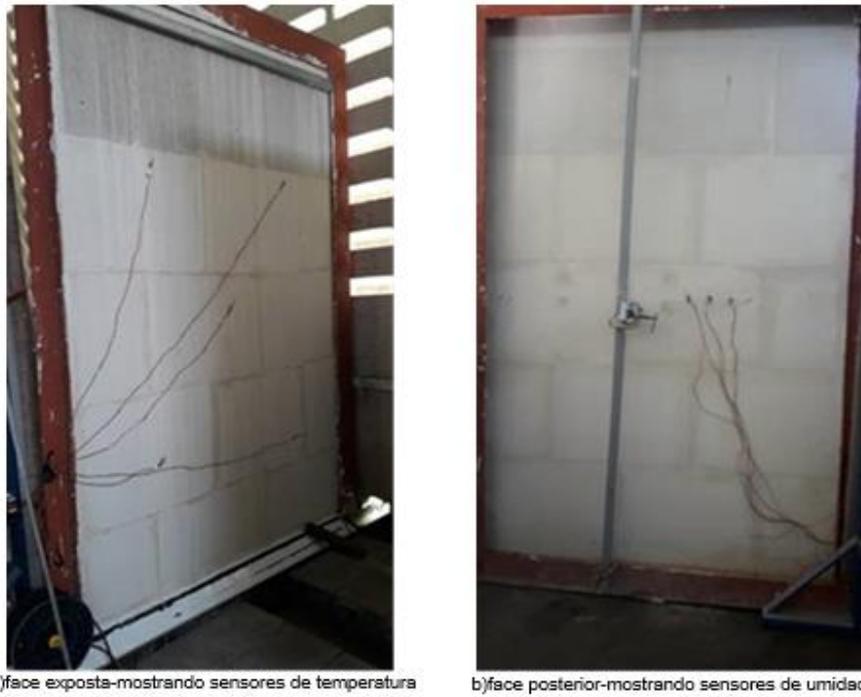
Figura 44- Aspecto das faces exposta e posterior a ação do choque térmico no 5º ciclo

As fotos apresentadas na Figura 44 e na Figura 45 mostram os aspectos registrados após a conclusão do 5º ciclo de ensaios de choque térmico. Observou-se o crescimento do desgaste superficial na face exposta e as infiltrações na face posterior, principalmente pelas juntas, e manchamento generalizado pelos blocos, guardando semelhança ao primeiro ciclo.

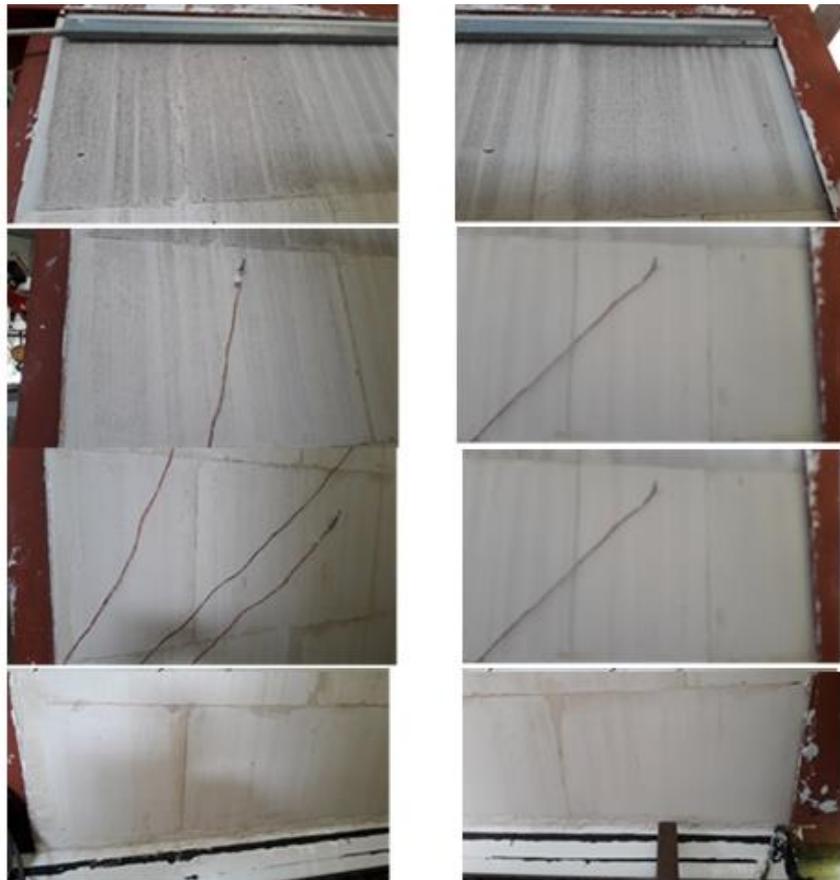
Figura 45-Detalhes da face exposta após ações do 5º ciclo

As fotos apresentadas na Figura 45 mostram o aspecto da face exposta com desgaste mais acentuado.

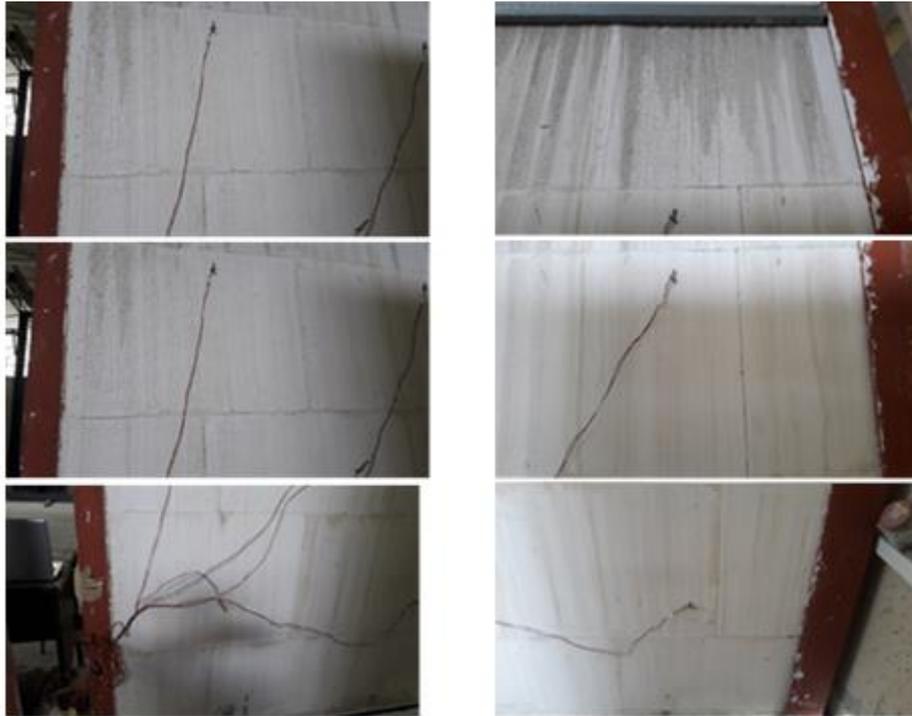
Figura 48-Aspectos da face exposta após a conclusão do 10ºciclo

A Figura 48 mostra os aspectos da face exposta sob a ação do ensaio. Observa-se que além dos vazamentos pelas juntas e humificação dos blocos que formam toda a parede, constata-se crescimento de fissuras nas juntas e no maciço de alguns blocos, como destacam as fotos, mostrando que as juntas apresentam região de fragilidade quanto a perda de material e de variação dimensional, transformando-se em zonas preferenciais para as infiltrações de água.

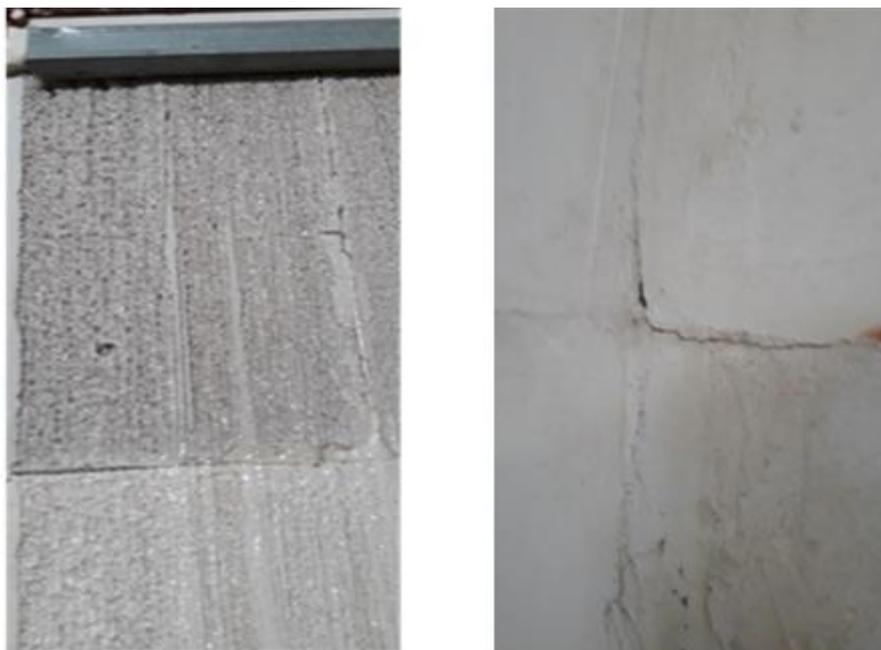
Figura 49-Detalhes da formação de fissura na parede após 10ºciclo

Na Figura 49 pode ser observado um crescimento maior das fissuras nos blocos, tanto nas juntas quanto no próprio bloco. A ação da temperatura em blocos saturados, após 10 ciclos de ação de choque térmico, contribui para formação das fissuras nos blocos e no constante aumento das fissuras nas juntas entre blocos. O efeito da solubilização na superfície da alvenaria se mostra mais acentuado com a conclusão dos 10 ciclos de ensaio, a superfície com a formação de veio e em alguns pontos se observa obturação, possivelmente por falta de homogeneidade da pasta na fabricação.

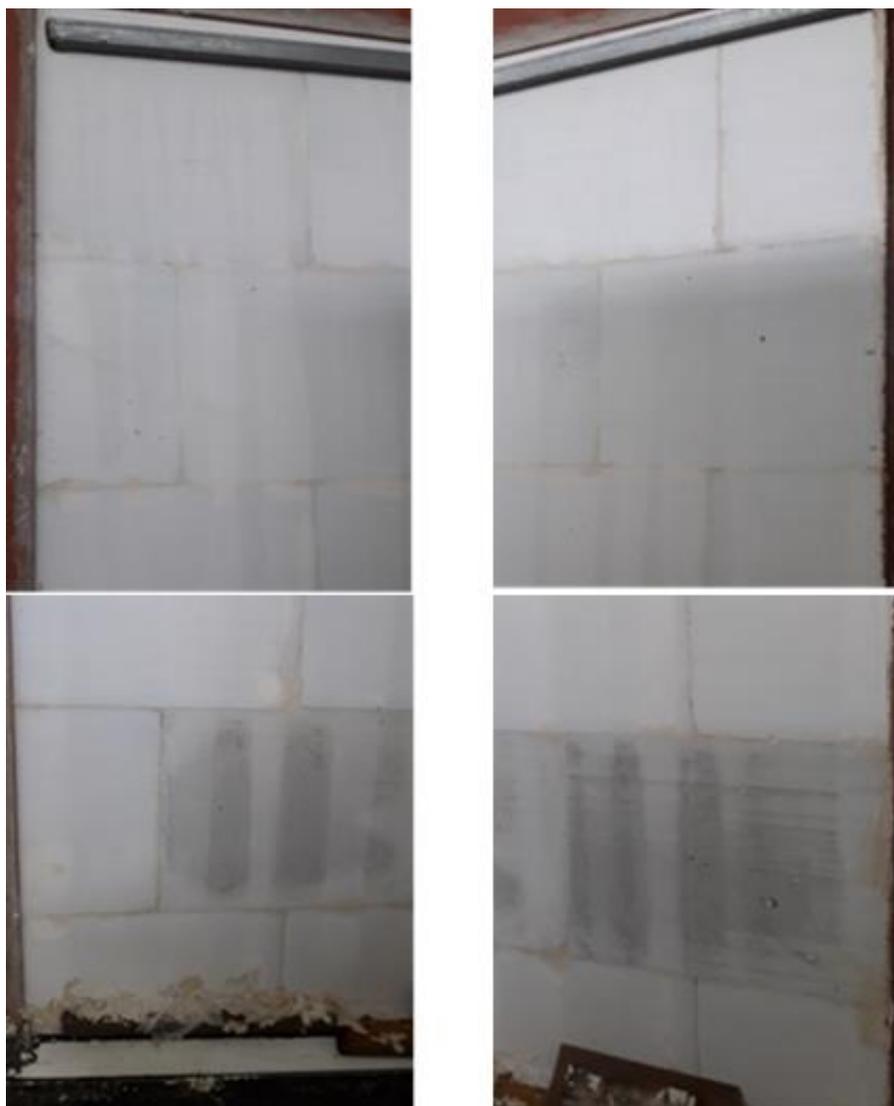
Figura 57-Aspectos da face exposta após ação do 5ºciclo

A Figura 57 mostra os aspectos dos blocos da parede após a realização do 5º ciclo de ensaio. Observa-se o aprofundamento da degradação nos blocos pseudo hidro(2a fiada) em relação aos blocos hidro.

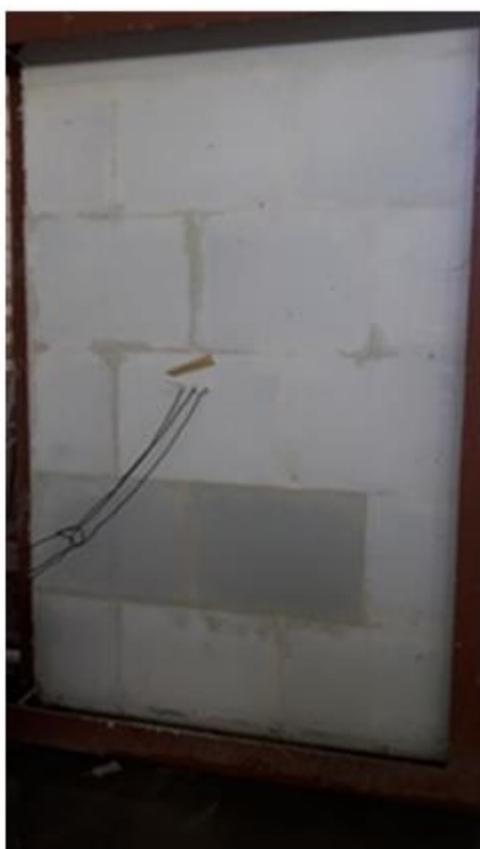
Figura 60-Aspectos posterior e frontal da parede após o 10ºciclo

A Figura 60 e a Figura 61 mostram os aspectos dos blocos da parede após a realização do 10º ciclo de ensaio. Observa-se degradação diferenciada e mais acentuada entre os dois tipos de blocos, os dois pseudo hidro, com tonalidade mais escura devido a maior absorção de água, estão situados na segunda fiada, e os demais blocos hidro(h2).

a) face posterior-detalle comportamento diferenciados dos blocos pseudo hidro

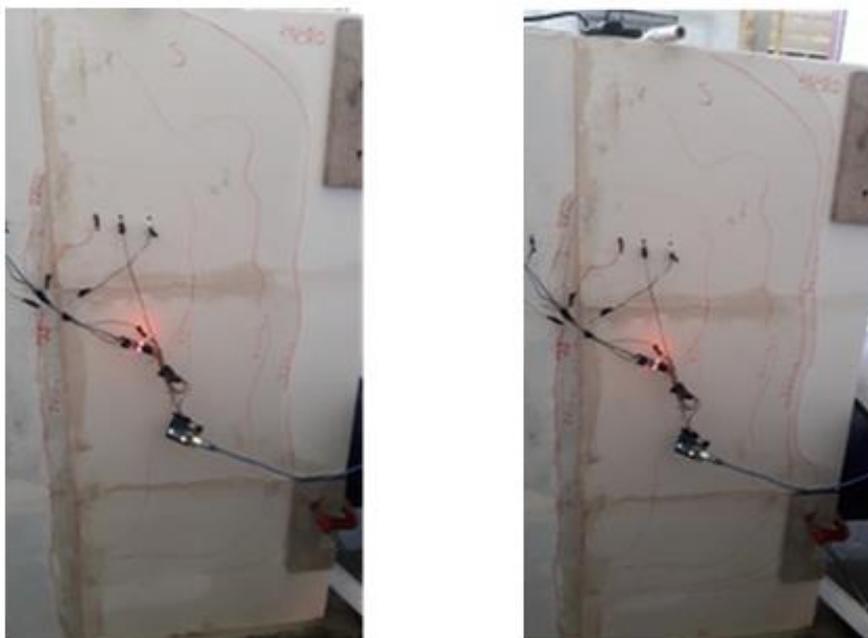
Figura 71-Aspectos da face externa da parede mostrando a evolução das manchas de umidade

Registros de manchas de umidade na face exterior das paredes de blocos standard foram registradas e marcadas, a Figura 71 mostra as manchas na face externa e a Figura 72 mostra aspectos destes da degradação diferenciada na face interior, submetida a ação direta da água e pressão do ar.

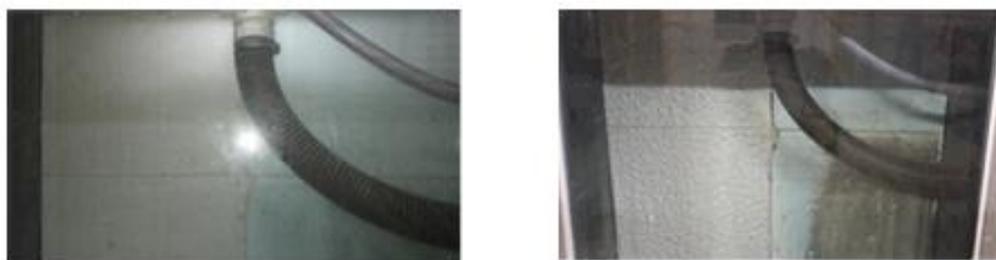
Figura 72-Aspecto da face no interior da câmara aos 75min e após 24horas

A Figura 72 mostra aspectos do interior da câmara, no início e no final do ensaio. Destaque para a degradação por solubilização da parede construída com blocos standard e apenas a formação de manchas na superfície da parede construída com blocos hidro.

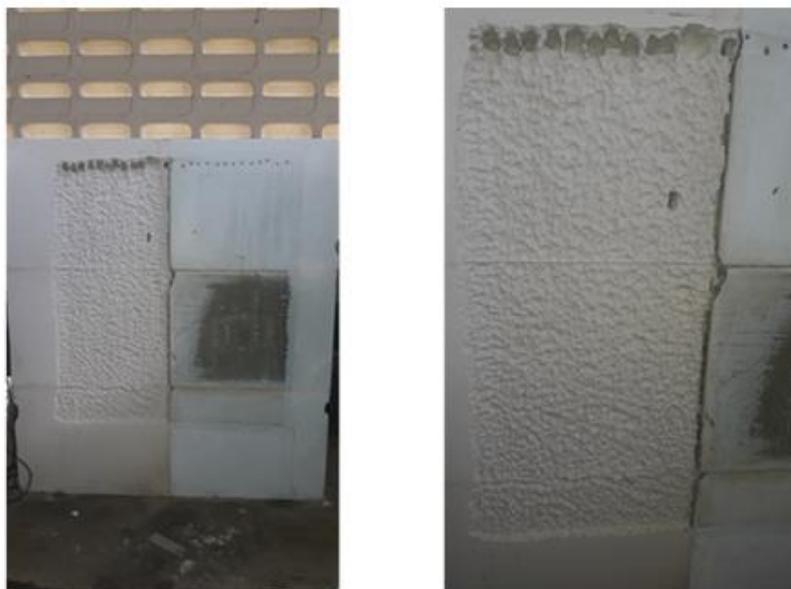
Figura 75- Aspectos da parede após 45 horas da ação do ensaio de estanqueidade-detalhe de parte bloco standard

Aspecto da face interna da parede, face de exposição a ação da água e ventos, mostrada na Figura 75, apresenta diferenças significativas de desgaste dos blocos standard em relação aos blocos hidro. Fenômeno atribuído a solubilização do gesso dos blocos standard comparado a ação protetiva dos aditivos a base de silicone, constantes nos blocos hidro.

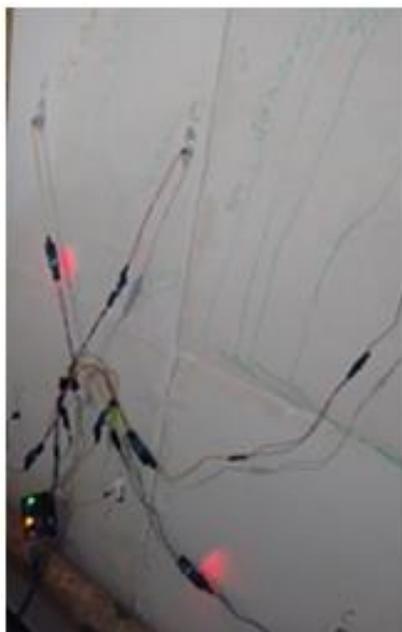
Figura 86- Aspectos do avanço das manchas de umidade ao final do 3º ciclo

No terceiro ciclo já se observa avanço da umidade em quase todos os setores, conforme mostra a Figura 86.

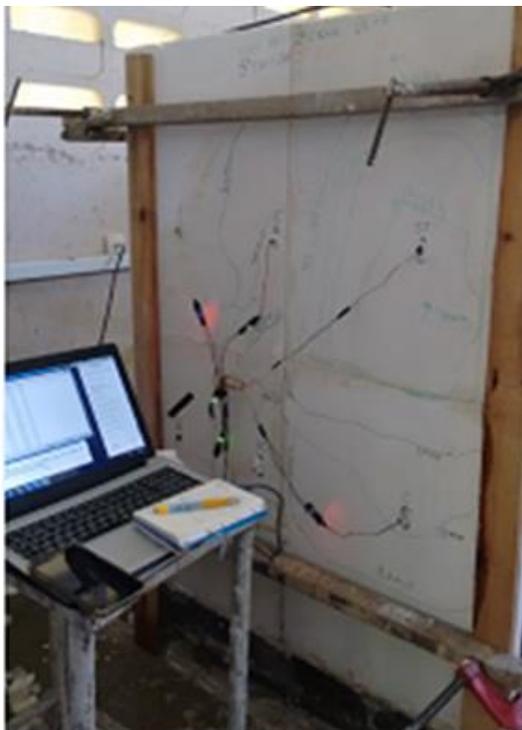
Figura 88- Aspecto da face posterior com a indicação das manchas de infiltração no 3º ciclo

forma indireta pelo interior dos blocos. Também é possível observar que neste 3º ciclo os sensores instalados nos setores pintados com esmalte sintético, E- apenas esmalte sobre bloco sem tratamento e EC- esmalte sobre tratamento prévio com selador, mostraram que a umidade atingiu de forma indireta estes sensores, o que pode ser observado na Figura 88.

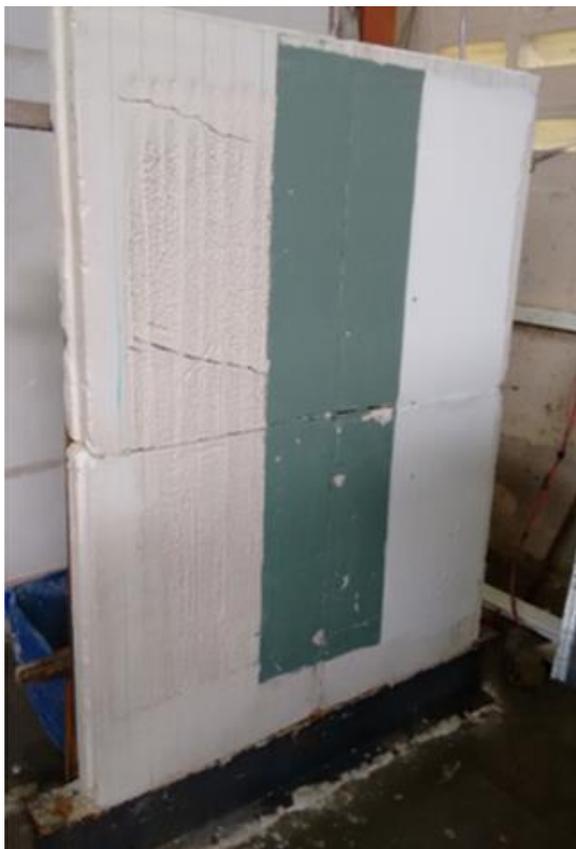
Figura 91- Aspecto da superfície exposta após o 12º ciclo

vazios localizados e de desgaste na região das juntas.

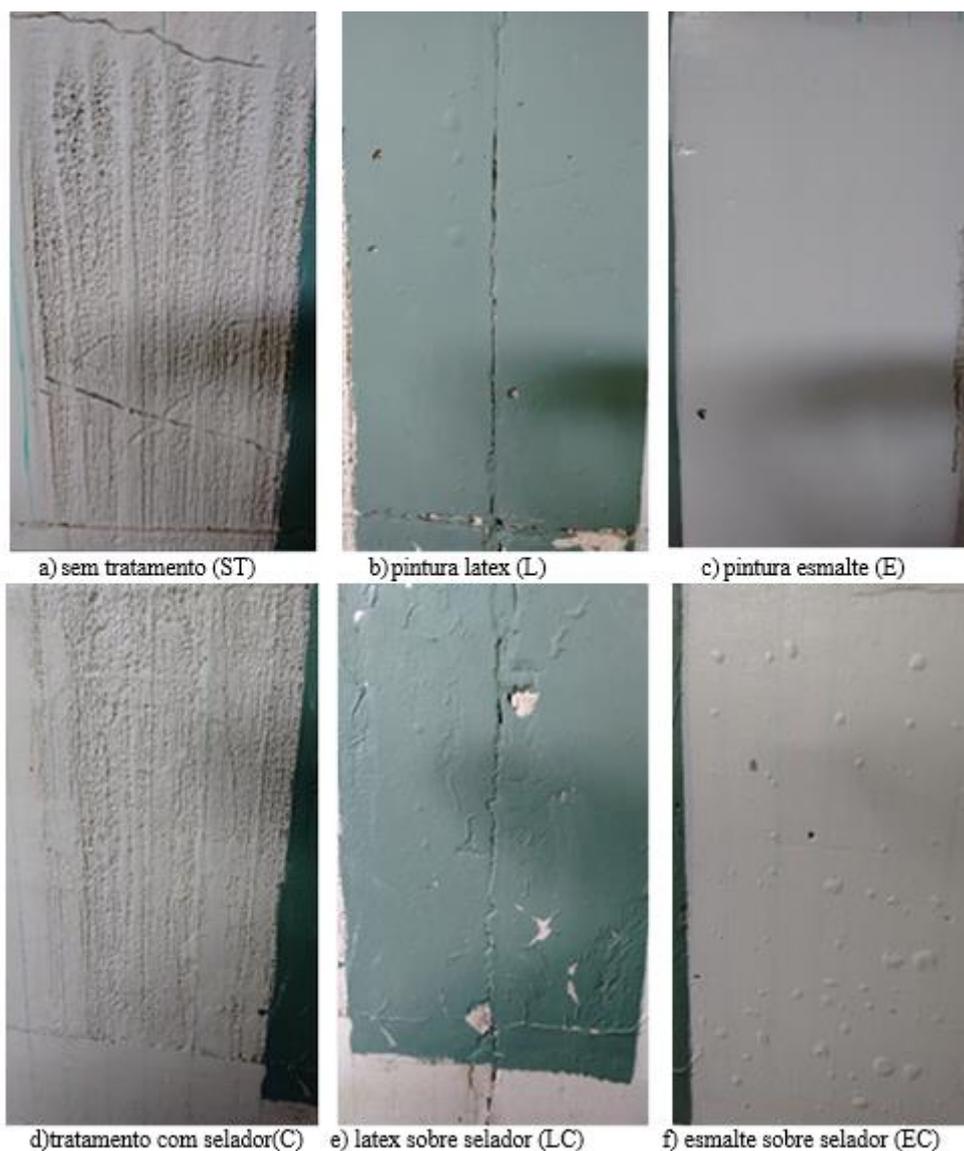
Figura 92-Aspecto das superfícies após o 12ºciclo

As superfícies tratadas com pintura sobre o tratamento com selador mostraram formação de bolhas, algumas destas rompendo e abrindo espaço para a superfície do bloco, como mostrado na Figura 92e (PVA-látex sobre selador (LC)). Os 12 ciclos não foram suficientes para provocar rompimento das bolhas formadas pelo esmalte sobre o selador, ver f)esmalte sobre selador (EC), porem interferiu nos resultados das medidas das profundidades.

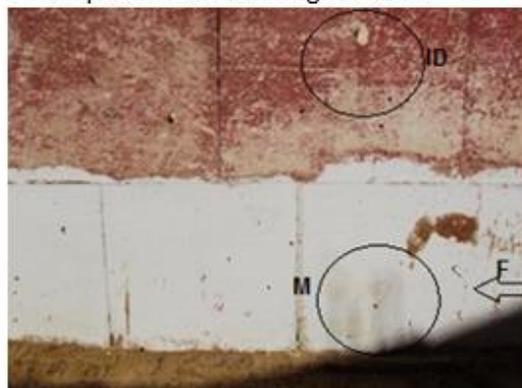
d) Detalhe região mais úmida e fissurada na 1ª fiada, indicativo degradação bloco standard

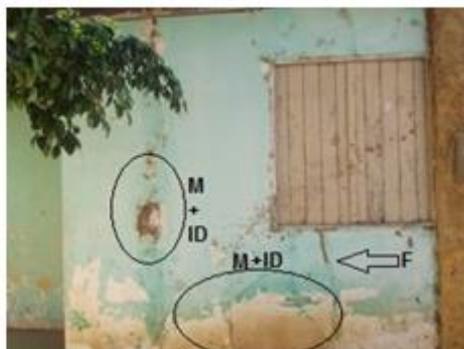
b) detalhe de fissura no canto da janela, manchas e degradação dos blocos

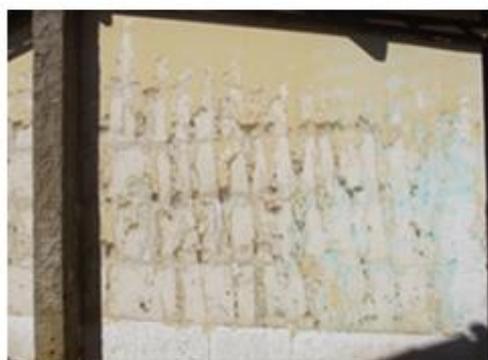
c) perda de aderência e degradação acentuada nos blocos standard

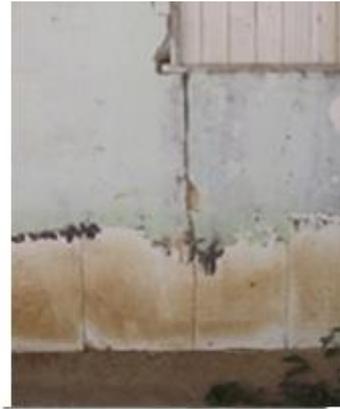
b) detalhe de fissura no canto da janela
manchas e degradação dos blocos

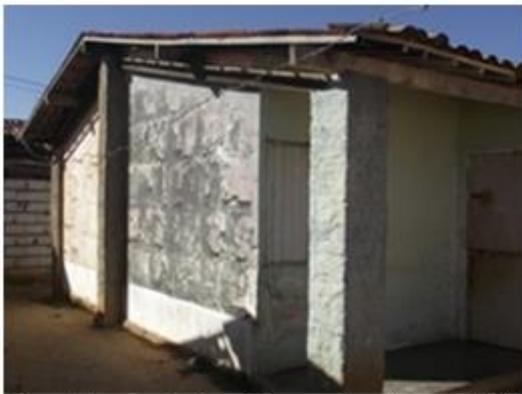
c) perda aderência pintura sobre blocos hidro
e degradação em blocos standard

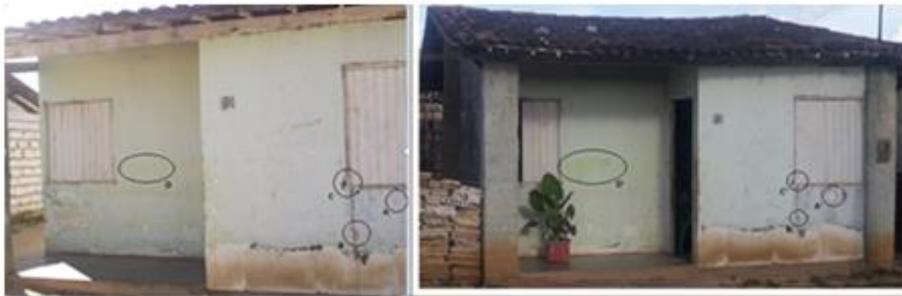
a) fachada frontal indicativos de degradação da pintura localizada e pequenos destacamentos entre blocos e acréscimo de mancha (tonalidade e região).

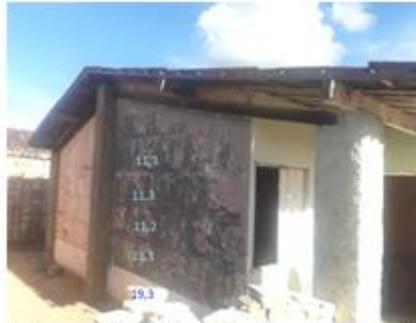
b) fachada lateral direita, direção nordeste, apesar da diferença de luminosidade, observa-se pouquíssimas diferenças entre as situações 2017 e 2018, umidade superior na primeira fiada, junto a base.

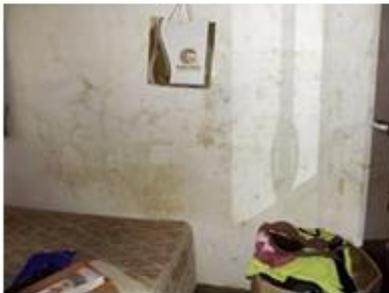
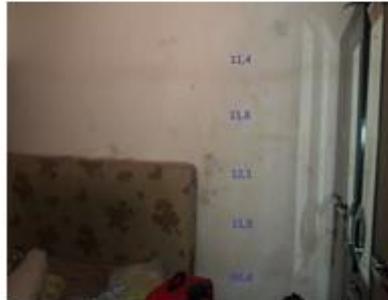
c) parede lateral direita- diminuição de manchas de umidade entre os anos, as manchas mostram que as infiltrações são superiores nos blocos standard, sem no entanto mostrar fissuras ou destacamentos.

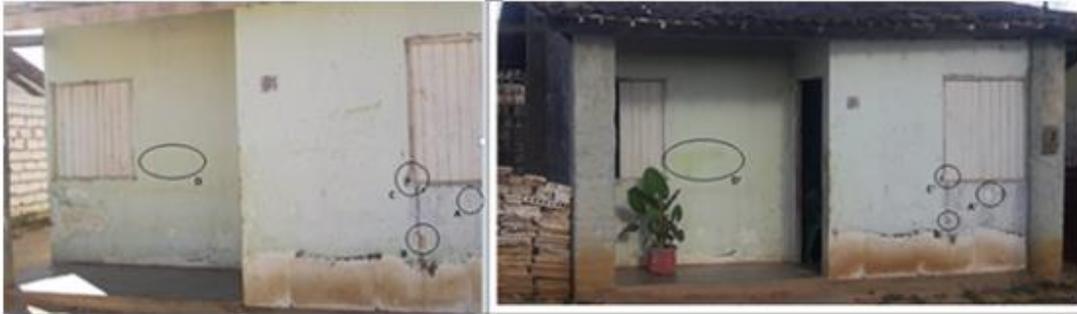
a) fachada frontal- mostra crescimento muito pequeno nos indicativos de degradação da pintura e destacamentos entre blocos, embora mostra acréscimo de manchas.

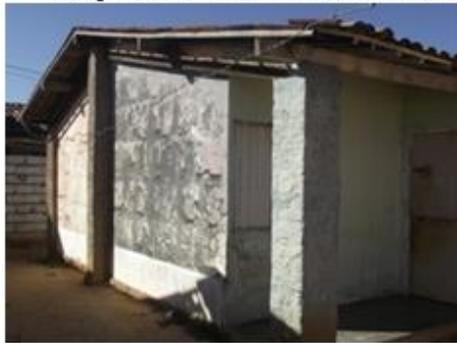
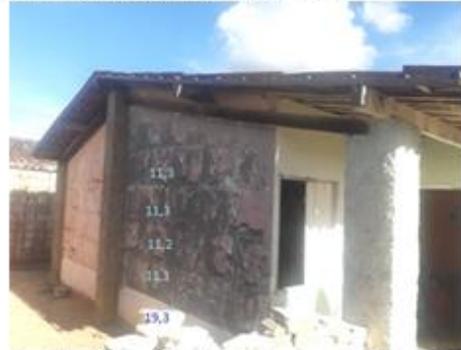
b) fachada lateral direita- mostra pouco crescimento das degradações entre os registros de 2017 e 2018.

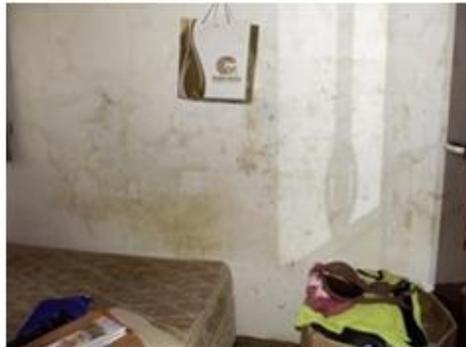
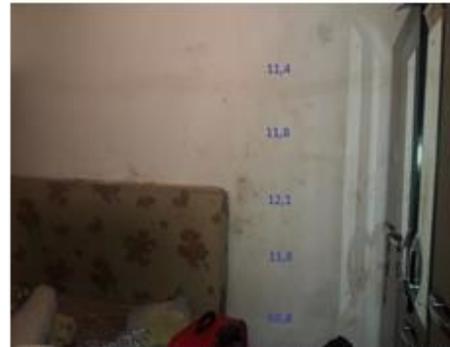
c) face interna parede da lateral- em 2017 mostra mais sinais de manchas de umidade que em 2018, as manchas mostram que as infiltrações são superiores nos blocos standard.

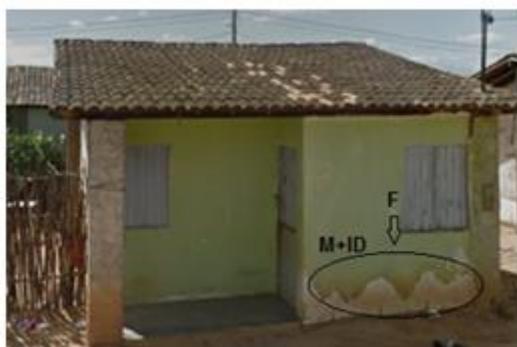
a) fachada frontal mostrando fissuras, manchas e indicativos de degradação

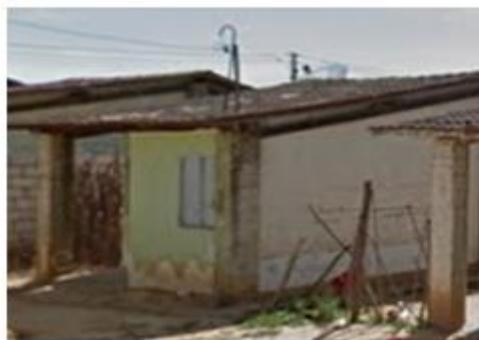
b) fachada lateral mostrando perda da pintura sobre bloco hidro e desgaste blocos standard

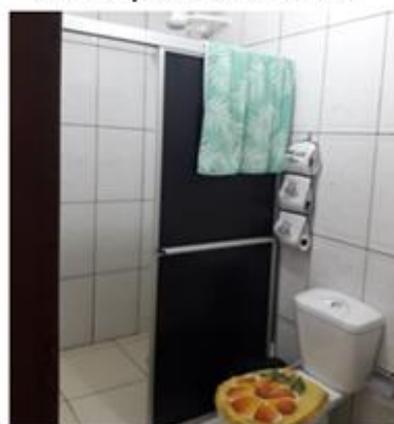
f) BWC social, revestimento cerâmico piso a teto, fonte de infiltração pelo piso na parede exterior

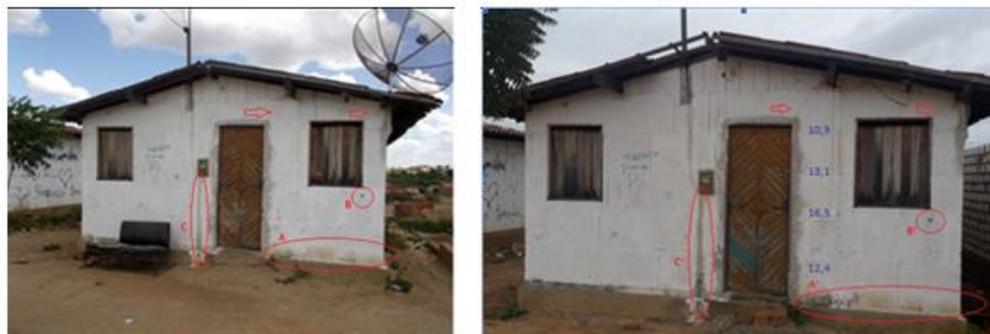
a) fachada frontal foi observado tênue crescimento das manifestações patológicas entre os anos de 2017 e 2018

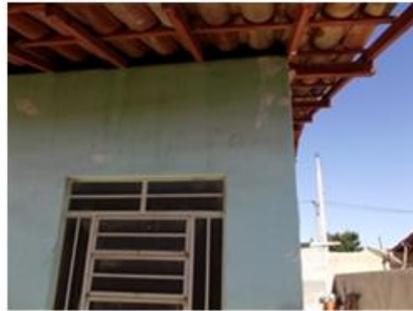
b) fissura inclinada canto superior da parede e descendo para canto esquerdo da janela

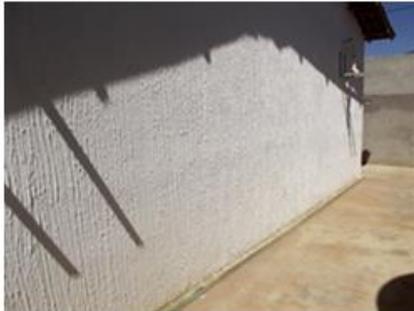
c) fachada lateral-detalhe revestimento em gesso cola, sem manifestações patológicas visíveis

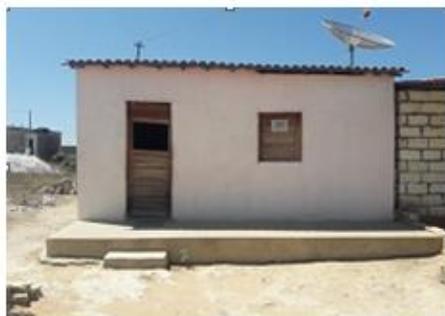
a) fachada frontal com revestimento pintado, sem indicativo de degradação, com calçada elevada

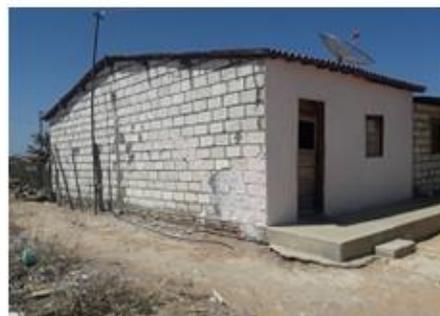
b) fachada lateral sem revestimento, detalhe de embasamento de tijolos cerâmicos degradados

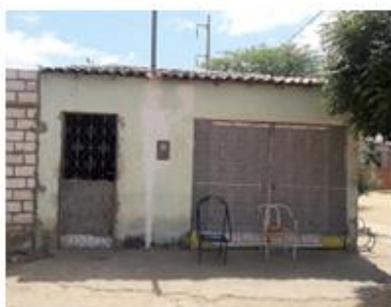
a) fachada frontal em argamassa de cimento e pintura à base de cal, degradação da pintura na base

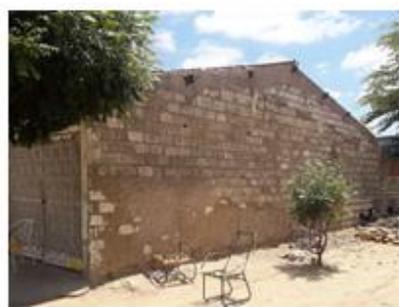
b) fachada lateral revestimento falho, chapisco em argamassa parcial, pouca degradação

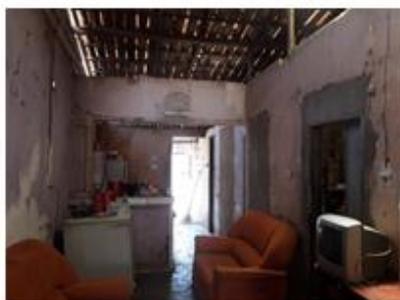
c) sala-cozinha, revestimento em argamassa, mostra retoques posteriores, estrutura de telhado apoiando diretamente sobre parede
