REABILITAÇÃO DE MORADIA EM CASTELO NOVO, FUNDÃO

Dissertação submetida para satisfação parcial dos requisitos do grau de
MESTRE EM ENGENHARIA CIVIL — ESPECIALIZAÇÃO EM CONSTRUÇÕES

Assim, o presente trabalho pretende apresentar um projeto de reabilitação de um edifício unifamiliar inserido na ARU da Aldeia Histórica de Castelo Novo, com aplicação dos bons princípios da reabilitação, bem como as restrições e condicionantes impostas pela classificação.

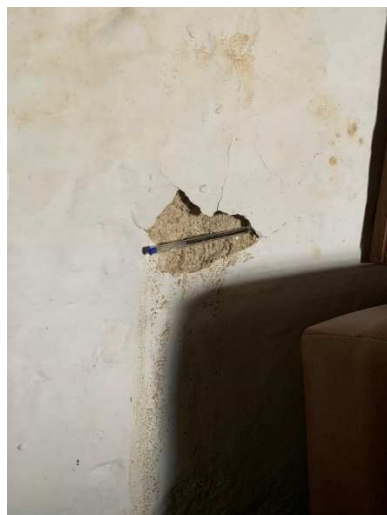
Fig. 4.20 – Degradação do reboco

Ao nível das paredes no interior da habitação, as principais patologias encontram-se ao nível do reboco. Verifica-se uma descolagem do material em relação à parede em pedra, o que resulta da má aplicação e falta de regularização nas paredes. Esta fenómeno leva ao aparecimento de buracos no reboco, que deixam à vista a pedra.

A melhor solução para este problema será a substituição do reboco por um outro tipo de isolamento, precedido de uma correta regularização da parede pelo interior, em toda a habitação.

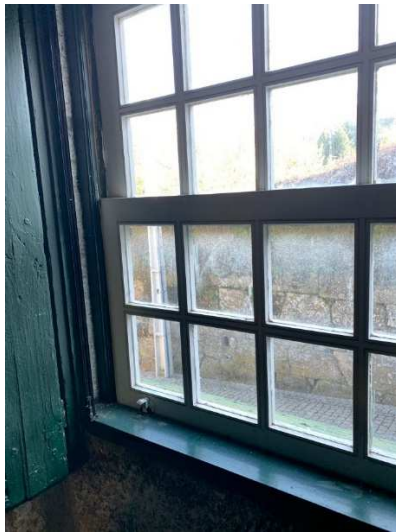
Fig. 4.22 – Pormenor da caixilharia exterior

As principais anomalias verificadas nos vãos estão relacionadas com a degradação das caixilharias em madeira e alguma perda de funcionalidade, resultante do desgaste.

O formato das janelas apresenta ainda o problema de falta de eficácia como ponto de luz natural. Apesar da casa estar direcionada para sul, devido ao sistema das janelas, estas acabam por não conseguir fornecer suficiente luz solar ao interior da habitação, pelo que se deve proceder à substituição das mesmas.

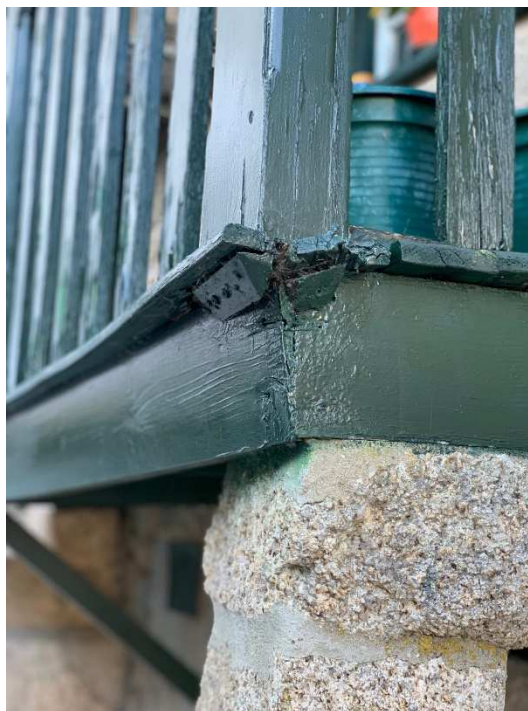
Fig. 4.23 – Pormenor da anomalia na estrutura da varanda

Em relação à varanda, existe um problema estrutural causado pela degradação da madeira junto ao apoio de pedra. Esta anomalia, ainda que ligeira, pode comprometer a estabilidade do elemento, pelo que o reforço desta zona será necessário.

De notar ainda que algumas das tábuas de madeira se encontram em mau estado de conservação, pelo que será de considerar a substituição das mesmas.
