CAMPAMENTO DIDÁCTICO

REHABILITACIÓN DEL PAZO DE GOIÁNS

Julio 2020

TFM • REHABILITACIÓN ARQUITECTÓNICA • UDC

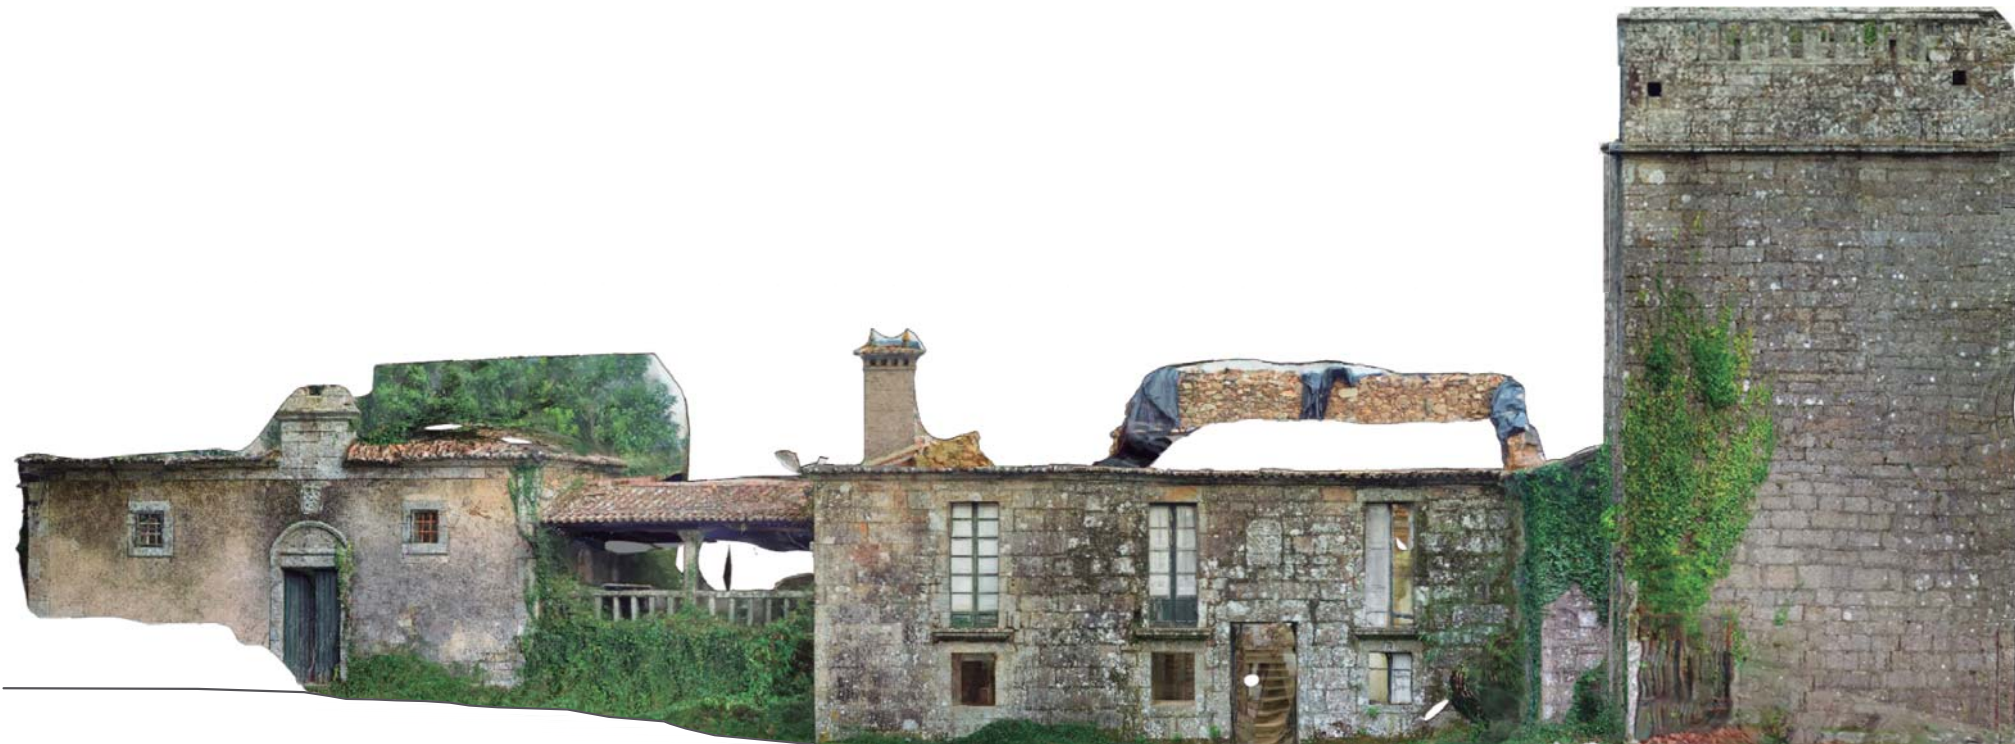
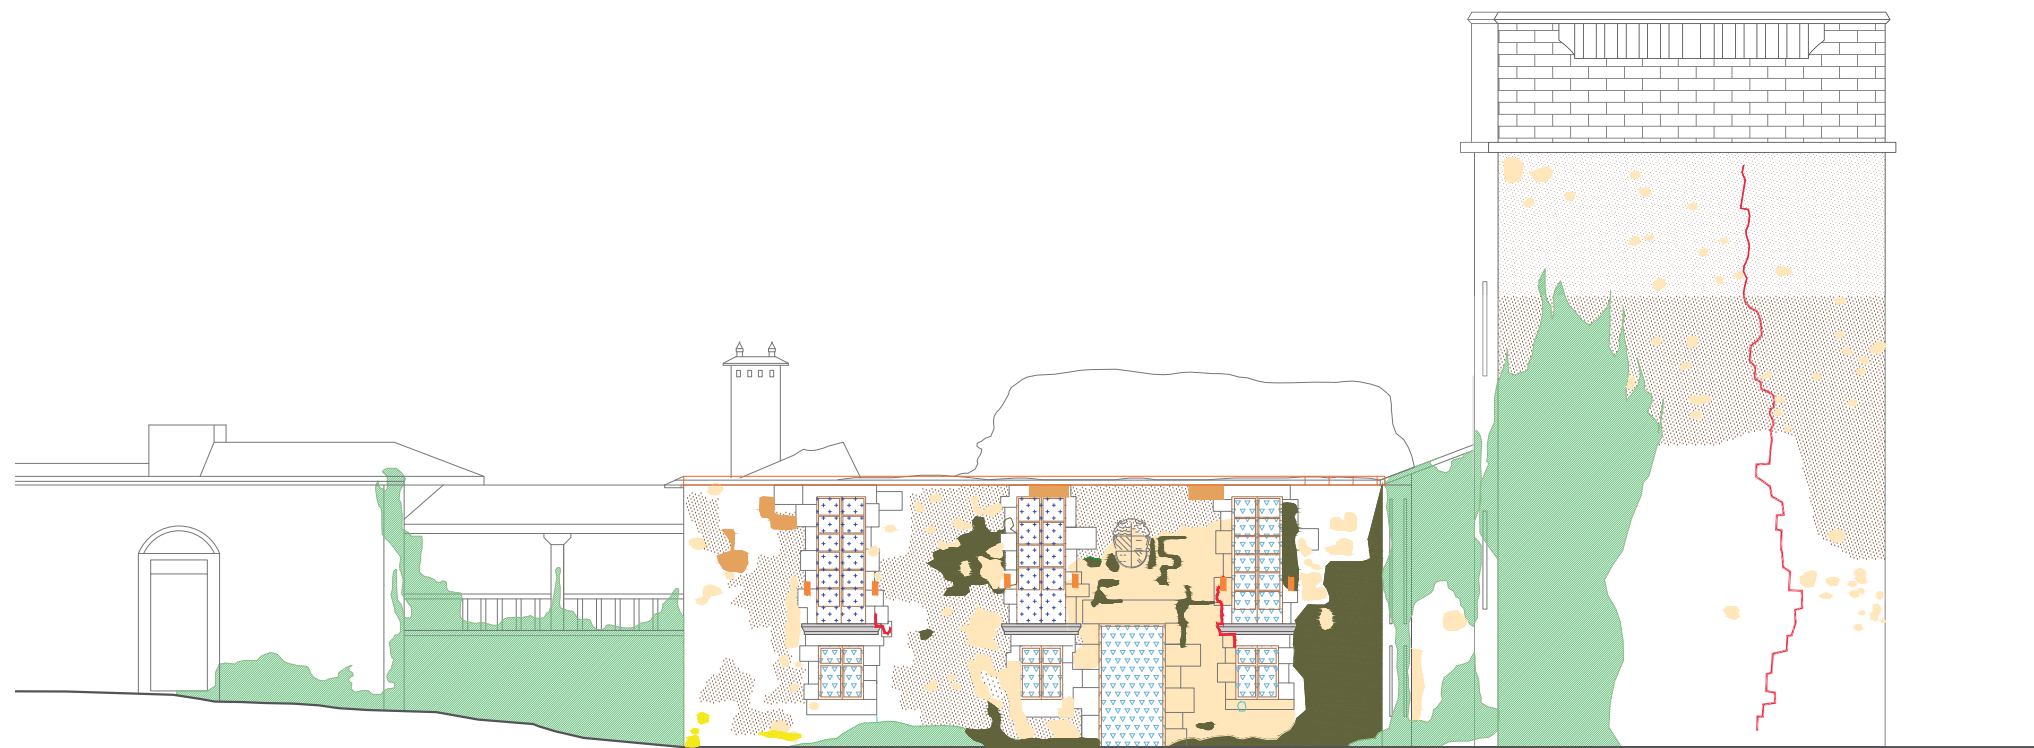
SECCIÓN TRANSVERSAL

-   GRIETA/FISURA
-   OXIDACIÓN EN SILLARES
-   MANCHAS AMARILLAS
-   EROSIONES
-   PÉRDIDA DE CUBRIMIENTO
-   DESPRENDIMIENTOS
-   SUCIEDADES
-   LIQUEN AMARILLO
-   LIQUEN BLANCO
-   MUSGO
-   PLANTAS ENREDADERAS
-   PUDRICIÓN DE MADERA Y CORROSIÓN DE HERRAJES. REPARACIÓN DE CARPINTERÍAS
-   PUDRICIÓN DE MADERA Y CORROSIÓN DE HERRAJES. SUSTITUCIÓN DE CARPINTERÍAS

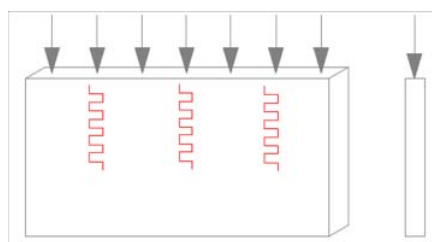
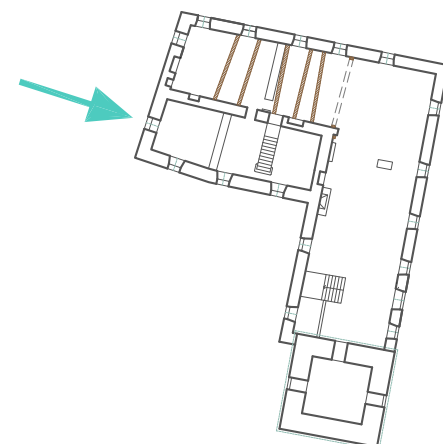
01 FICHA DE LESIONES

TIPO DE LESIÓN Grietas y Oxidación

Grietas verticales en los sillares donde iría anclada la barandilla de hierro. La grieta asciende desde el vano de la Planta Baja hasta aproximadamente la mitad del vano de la Planta Primera. El reciente encintado que se aprecia en esta planta podría estar ocultando parte de la grieta. Las grietas aparecen tanto en las piezas como en el mortero. Aparecen oxidaciones en los sillares entorno al anclaje de la barandilla al muro (barandilla no existente).

Carga excesiva, perpendicular a los tendeles, centrada y uniforme.

Roturas en piezas y mortero de juntas por movimientos de alargamiento en dirección perpendicular a la carga.

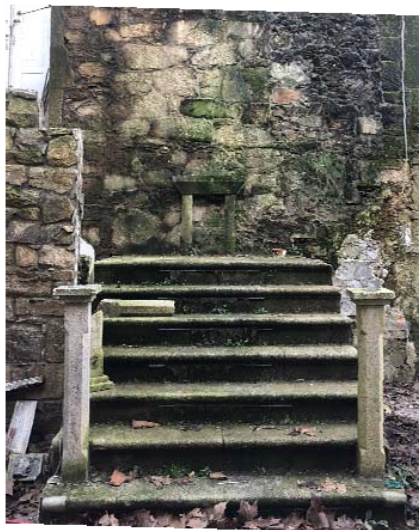
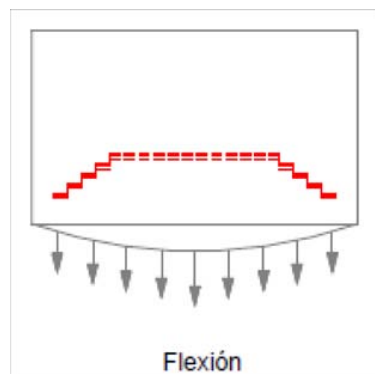
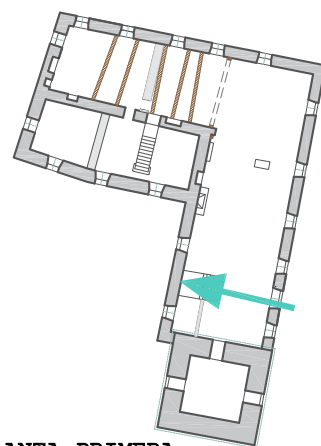
03 FICHA DE LESIONES

DESCRIPCIÓN
 Grieta que forma un arco de descarga en el muro del rellano de la escalera.

HIPÓTESIS DE LA CAUSA
 Asentamiento de la escalera. (La escalera pesa más que el muro de su izquierda y se hunde debido a las cargas de compresión, lo que provoca la grieta por rotura ante esfuerzos de flexión.)

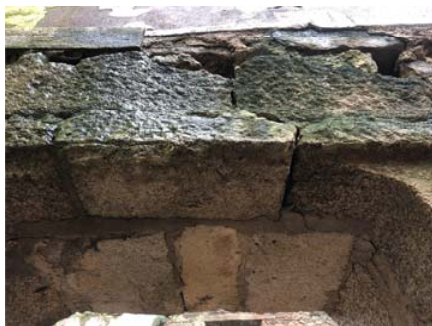
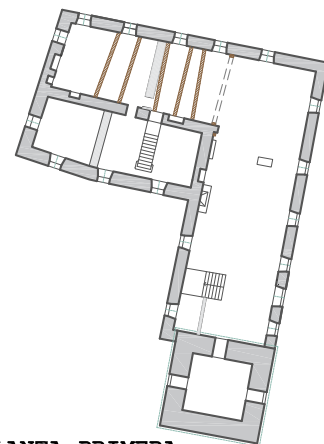
09 FICHA DE LESIONES

TIPO DE LESIÓN Grieta.
SUBSISTEMA Estructural.
ELEMENTO Muro portante.

DESCRIPCIÓN
 Grieta del sillar en el dintel del vano.

Se aprecia que el dintel no es una pieza única. Posiblemente se trató de una apertura nueva en el muro existente y se llevó a cabo con una deficiente solución constructiva.

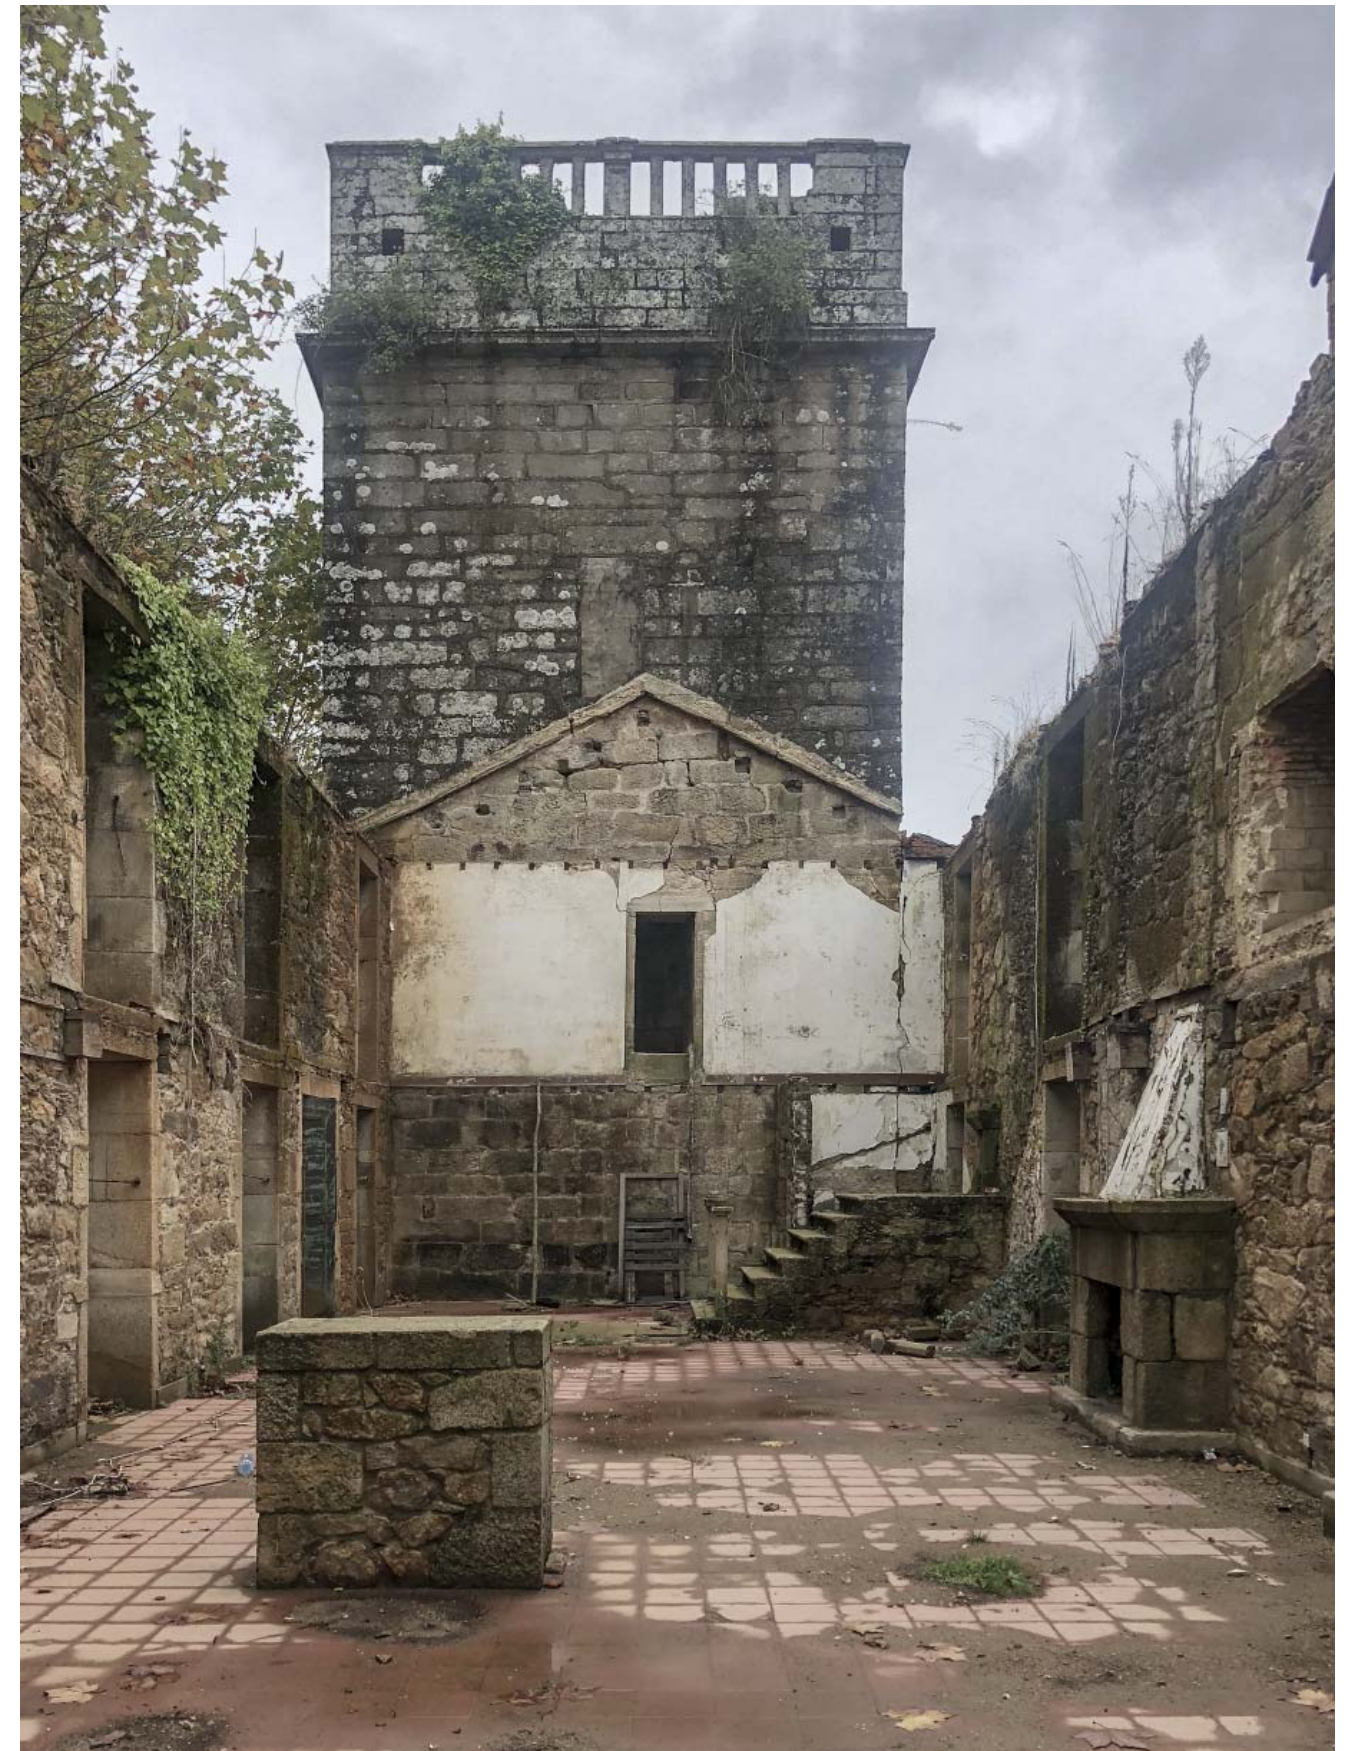
11 FICHA DE LESIONES

TIPO DE LESIONES Grietas; organismos y suciedades.

- (1) Grieta vertical en el dintel del vano de la torre.
- (2) Grietas verticales que nacen en los huecos de los empotramiento de los pares y viguetas.
- (3) Suciedades, manchas negras en la fachada de la torre (orientación norte).
- (4) Agentes biológicos, líquenes.

- (1) Podría tratarse de grietas provocadas por arrancar de manera brusca las viguetas y pares de la cubierta. El revoco nos impide ver si las grietas continúan hacia abajo. Descartamos movimientos térmicos por tratarse de la Fachada Norte.
- (3) Manchas negras, podrían tratarse de contaminación atmosférica.
