# Astilleros Canarios

Presentado para la obtención del Título de Graduado en Tecnologías Marinas

"Astilleros Canarios, Puerto de La Luz y reparación naval"

Julio 2019

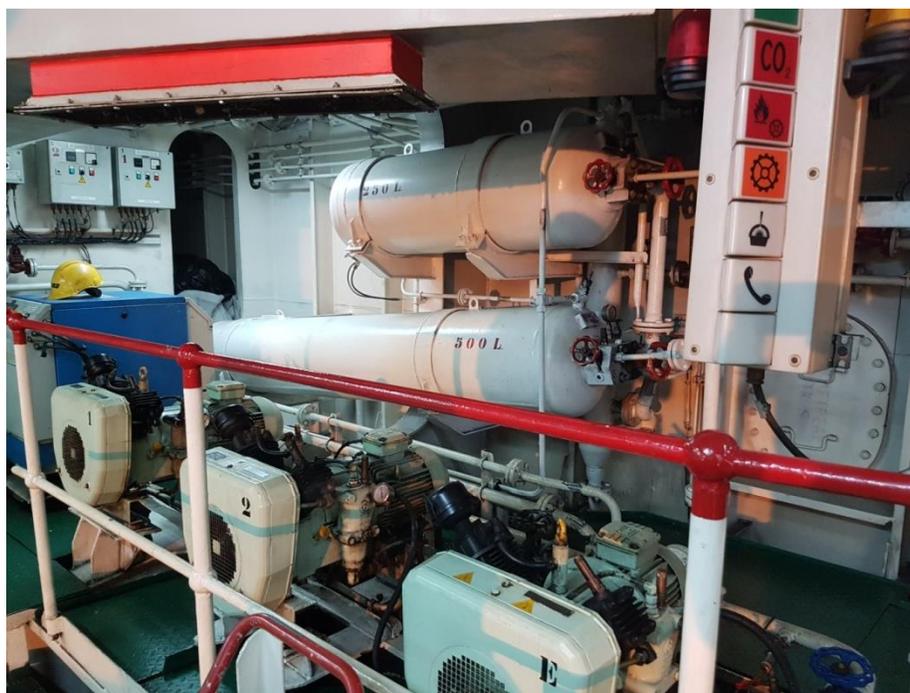
Ilustración 13. Botellas de aire de arranque. Fuente. Trabajo de campo

- **Compresores de aire de alta** (3 unds, SAUER & SOHN WP33L): Se procedió a desmontar los anclajes de los tres compresores de alta, previamente desacoplando el motor eléctrico. Extracción de mangón de acoplamiento y tacos silenblock de las patas de cada compresor. Traspasar los elementos a 3 compresores nuevos iguales que los desmontados.
- **Compresores de aire de baja:** Cambio de filtros, aceite, revisión de correas y eliminación de fugas.
- **Botellas de aire de arranque:** Despiezar, limpiar y revisar el estado de sus elementos. Armar el conjunto renovando los elementos dañados. Limpieza interior de la botella. Montaje del cabezal y válvula, finalmente se prosigue a llenar y a probarlo.

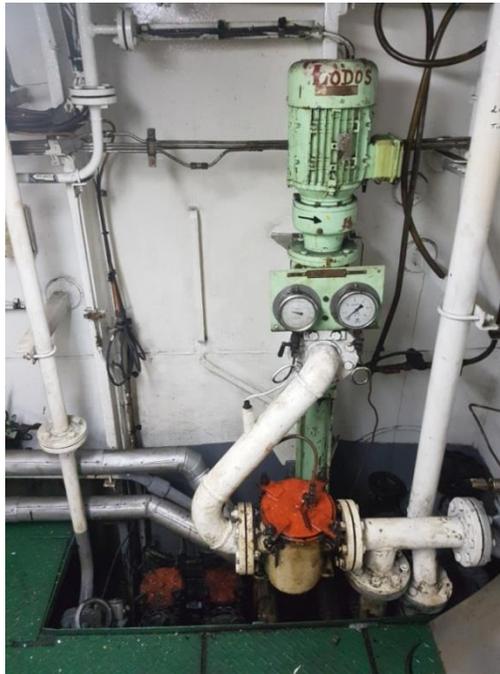
*Ilustración 14. Bomba de lodos. Fuente. Trabajo de campo.*

Se procedió a desmontar de sus anclajes, despiezar, limpiar y reconocer. Posteriormente se armó el conjunto renovando los elementos defectuosos. Y se volvieron a montar en sus anclajes las siguientes bombas:

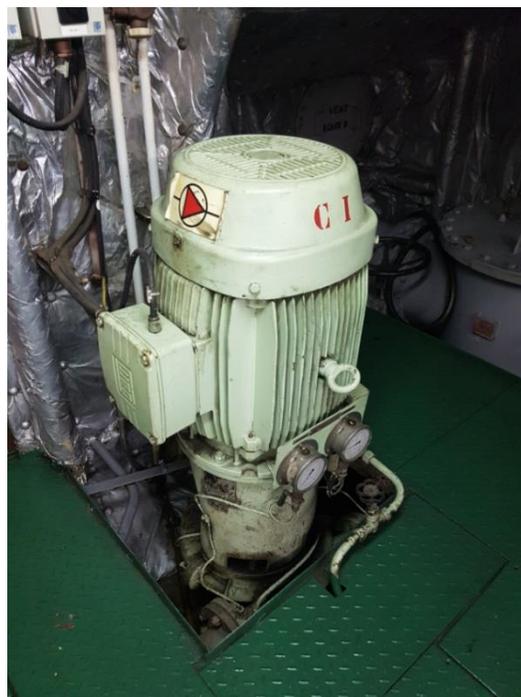
*Ilustración 15. Bomba Contra Incendios. Fuente. Trabajo de campo.*

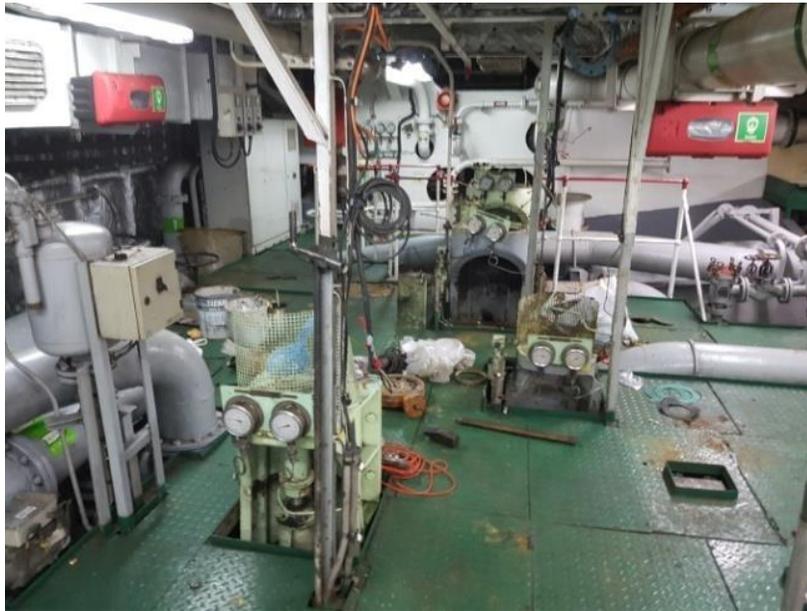
*Ilustración 16. Sala de Bombas desmontada. Fuente. Trabajo de campo.*

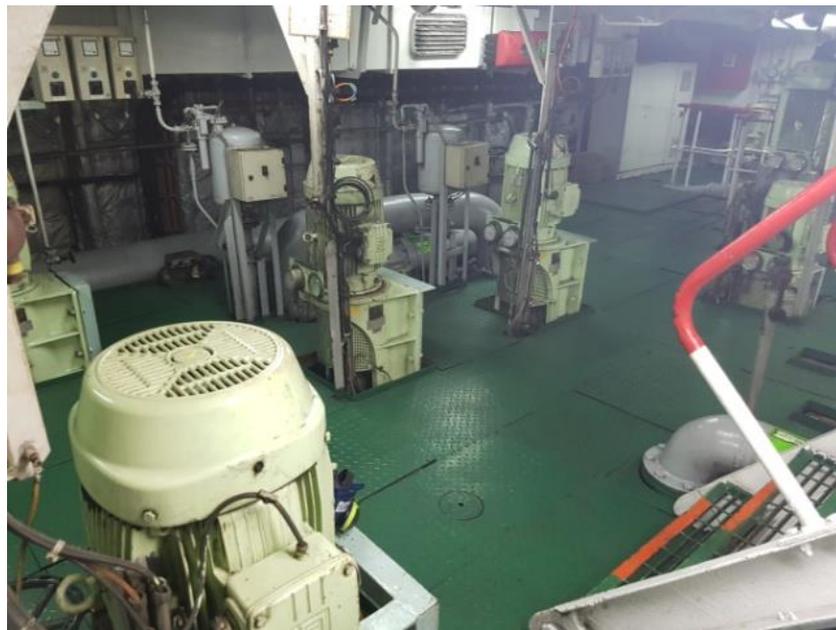
*Ilustración 17. Sala de Bombas montada. Fuente. Trabajo de campo.*

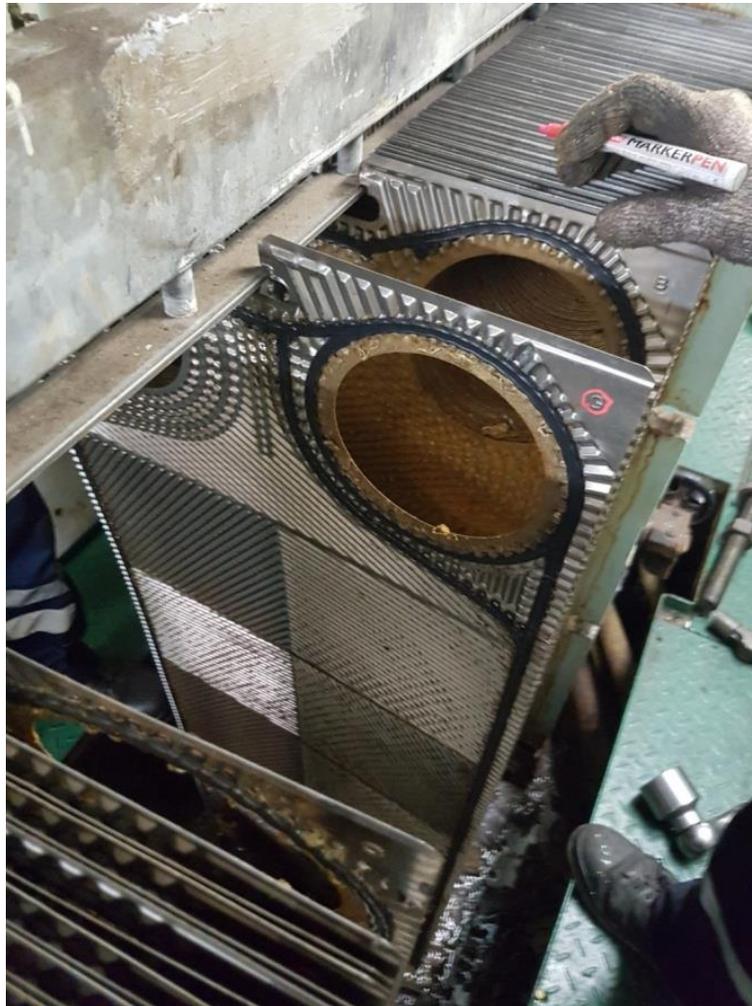
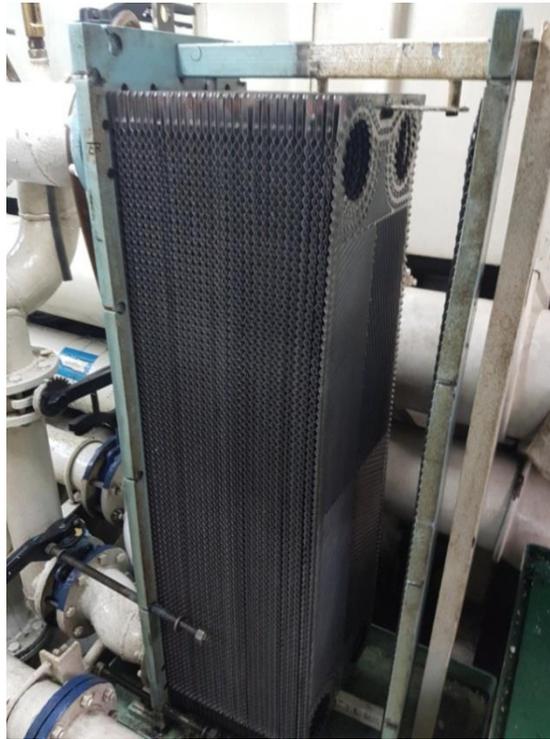
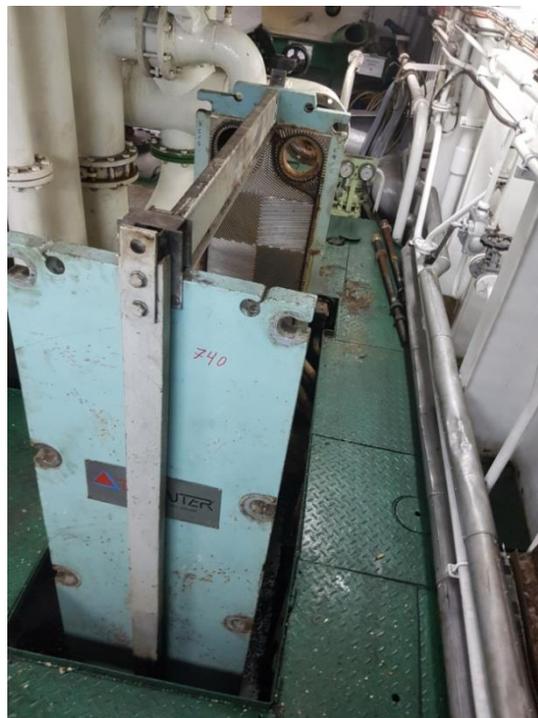
*Ilustración 18. Enfriador principal A.S. Fuente. Trabajo de campo*

*Ilustración 19. Enfriador principal A.S. Fuente. Trabajo de campo*

*Ilustración 20. Enfriador principal A.S. Fuente. Trabajo de campo*

correspondiente apriete y haciendo las pruebas pertinentes para comprobar su correcto funcionamiento. Sólo se renovaron juntas en el intercambiador de calor de aceite H.P.V

- Enfriador de placas de refrigeración de alta T<sup>a</sup>
- Enfriador principal de agua salada de placas LT
- Intercambiador de calor de aceite M.P
- Intercambiador de calor de aceite H.P.V (TUBULAR) (Se realizó el cambio de juntas).

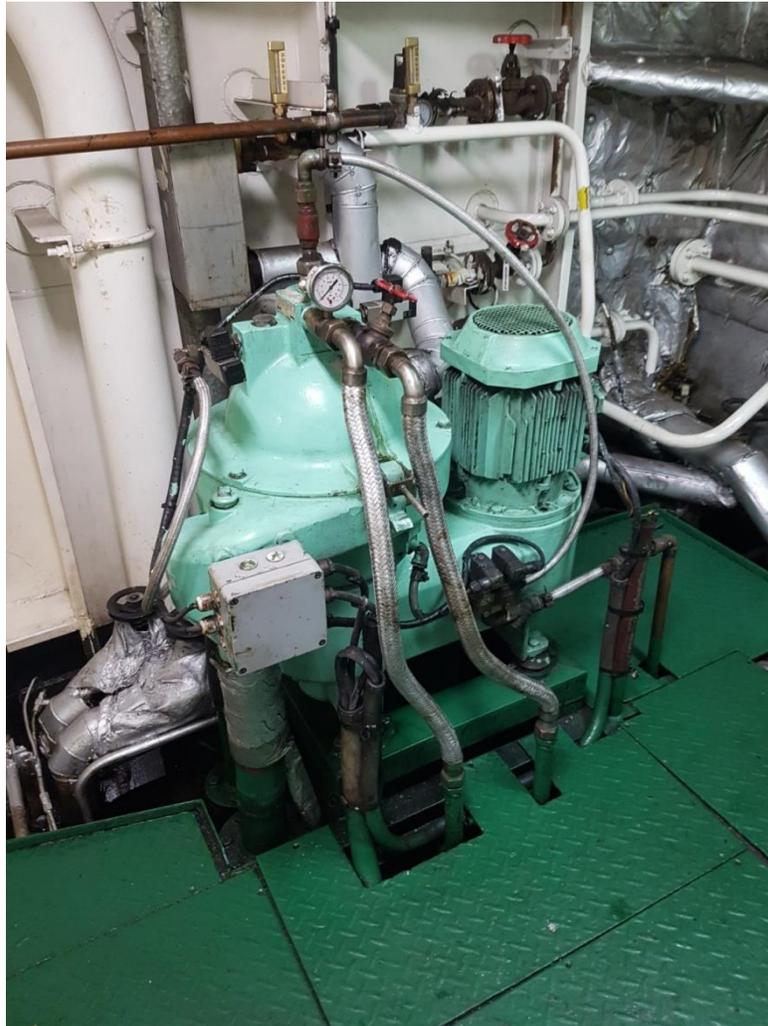
*Ilustración 21. Depuradora de aceite. Fuente. Trabajo de campo*

- Depuradora de aceite: Se efectuó el mantenimiento de las 16.000 horas correspondiente. El procedimiento que se siguió fue: Extraer motor eléctrico, desmontar de sus anclajes, despiezar al completo, limpieza e inspección de cada una de las piezas. Armar el conjunto renovando piezas dañadas. Renovar tornillería y juntas dañadas y sus correspondientes pruebas.

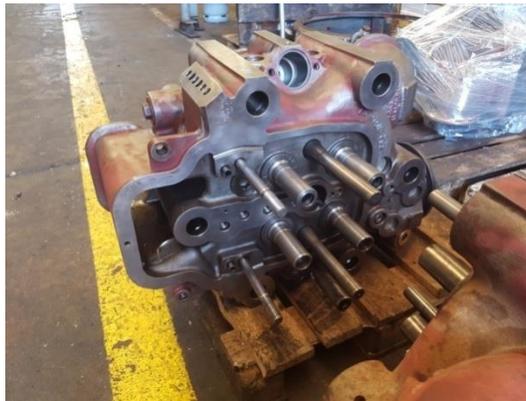
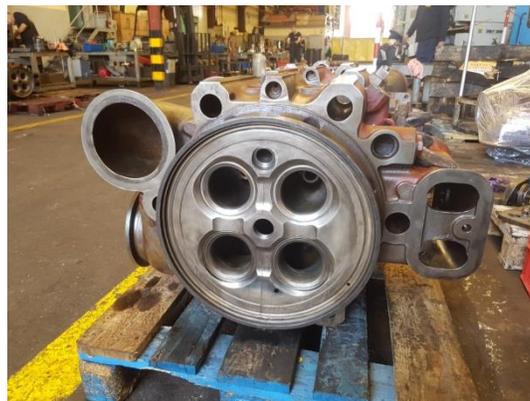
*Ilustración 22. Culata MP. Fuente. Trabajo de campo.*

*Ilustración 23. Culata MP. Fuente. Trabajo de campo.*

Se desmontaron las 12 culatas del motor principal y estas fueron llevadas al taller para cambiar asiento de las válvulas de admisión y de escape, proporcionándoles la medida y ángulo adecuados.

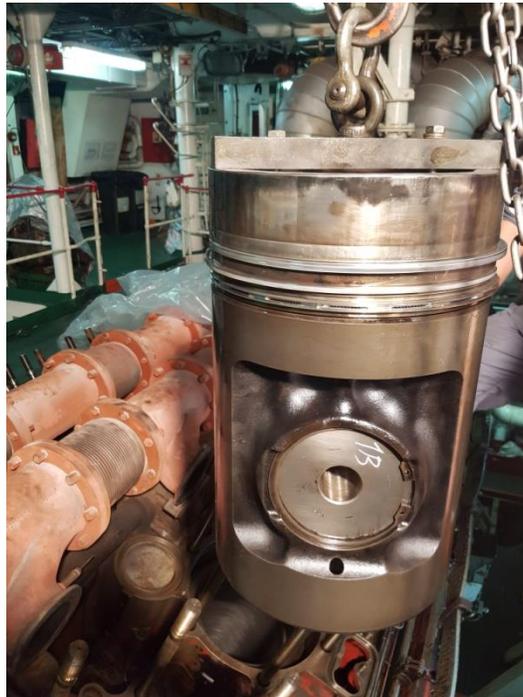
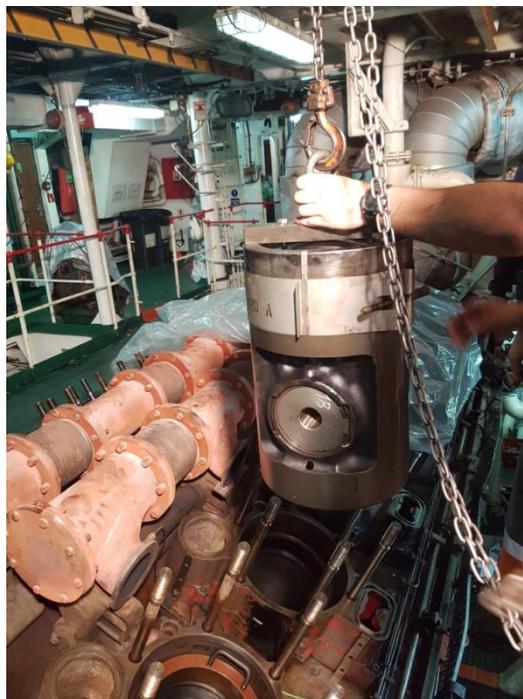
*Ilustración 24. Pistón MP. Fuente. Trabajo de campo*

*Ilustración 25. Pistón MP. Fuente. Trabajo de campo*

No se cambiaron bulones ni cabeza de pistón debido a que las medidas están dentro de tolerancia.

Se desmontaron los 12 pistones para cambiar los aros de los mismos.

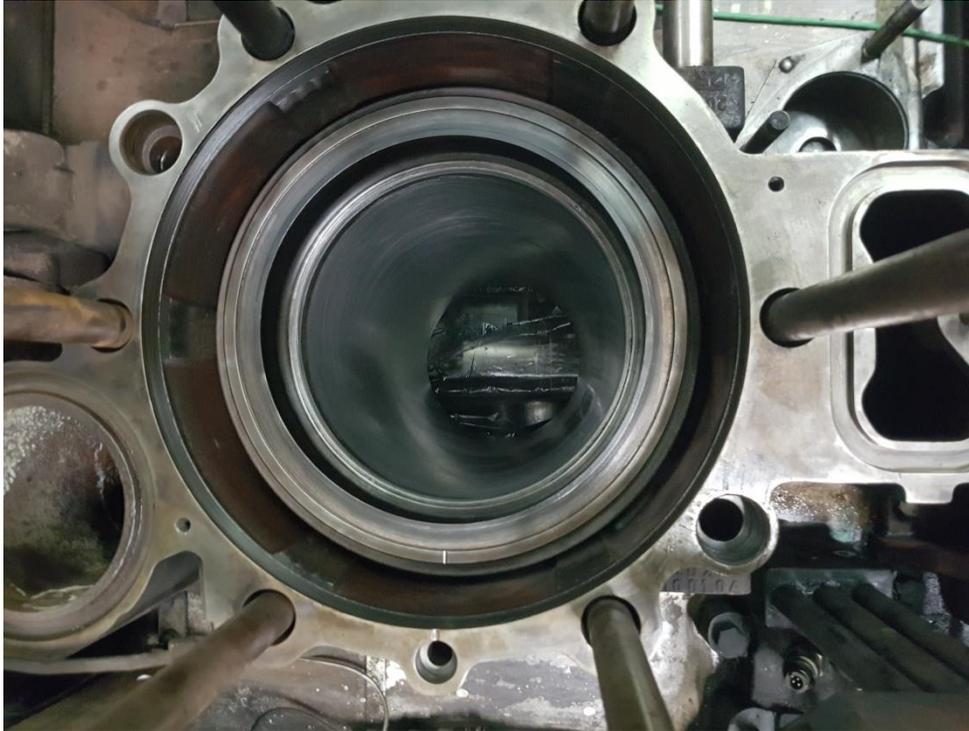
*Ilustración 27. Camisa MP. Fuente. Trabajo de campo*

<b>MOTOR:</b> MAK 12V 32C <b>H.P.:</b> 6.000 Kw <b>R.P.M.:</b> 700 rpm  <b>OBSERVACIONES:</b> Camisas bruñidas in situ, medidas tomadas en el motor principal. Medidas dentro de tolerancias.															
<div style="display: flex; justify-content: space-between;"> <div style="width: 45%;"> <p><b>MAK</b> Engineer's Handbook <b>CAT</b> M32 L - VEE</p> <p style="text-align: center;"><b>Liner</b></p> <p>In-line engine      Vee-engine</p> <p>Nominal size Ø (original size) →      320.00-320.057 mm          Wear limits      1.00 mm          Wear and tear value →      0.30 mm          Max. ovality →</p> </div> </div>

Se procedió a bruñir in situ las camisas del motor con una bruñidora portátil.

Se midió con el rugosímetro posteriormente, para comprobar que la rugosidad fuese la correcta establecida por fabricante.

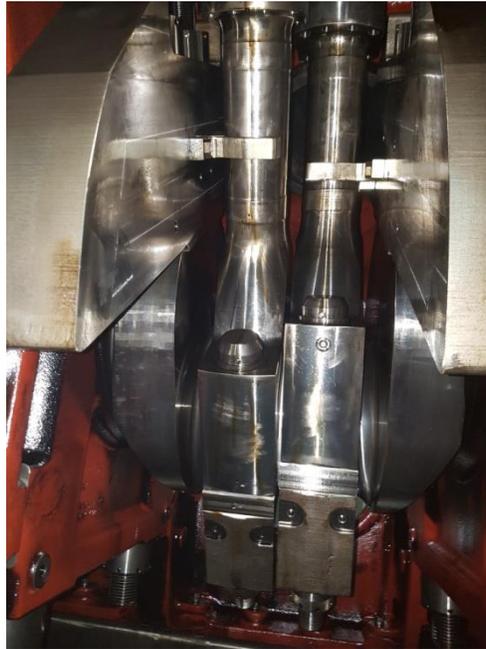
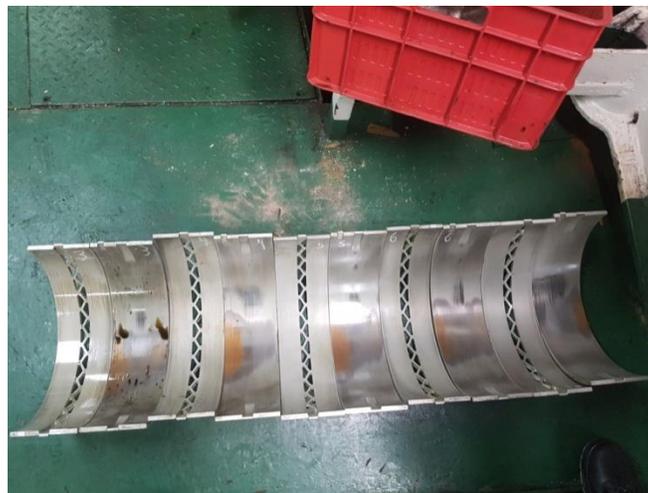
*Ilustración 29. Bielas MP. Fuente. Trabajo de campo.*

*Ilustración 30. Cojinetes de Biela. Fuente. Trabajo de campo.*

Una vez desmontados los pistones, accedemos al cigüeñal y mediante el uso de gatos hidráulicos aflojamos las tuercas pertenecientes a los pernos de unión pudiendo acceder a los cojinetes. Los cojinetes viejos fueron enumerados para controlar el desgaste regular de cada biela.

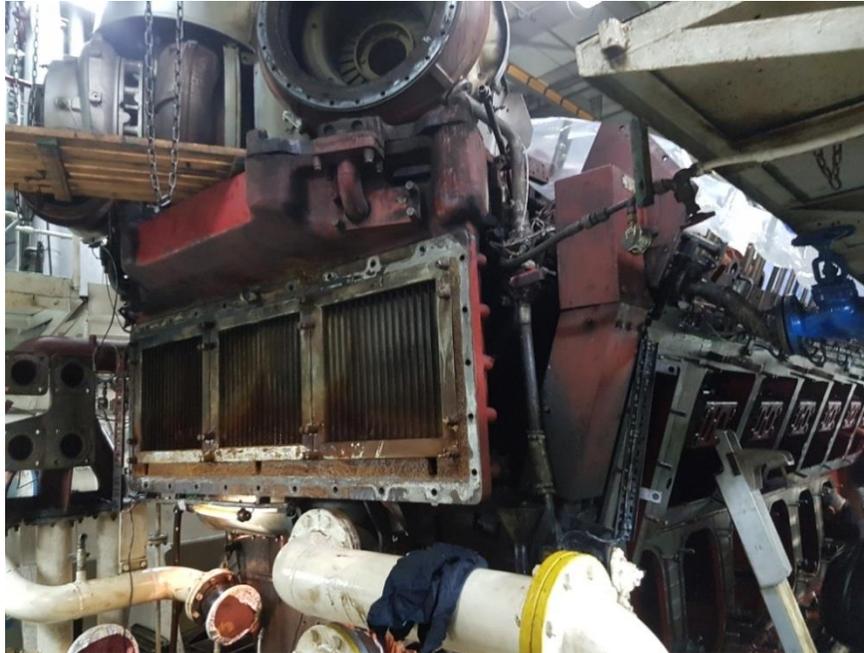
*Ilustración 33.MP Enfriador A.D. Fuente. Trabajo de campo.*

El enfriador se llevó al taller. Ahí se limpiaron y descontaminaron los haces tubulares del mismo.

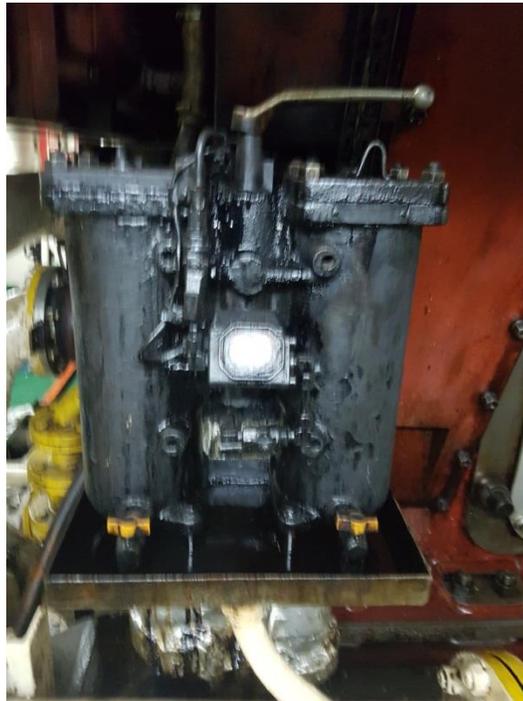
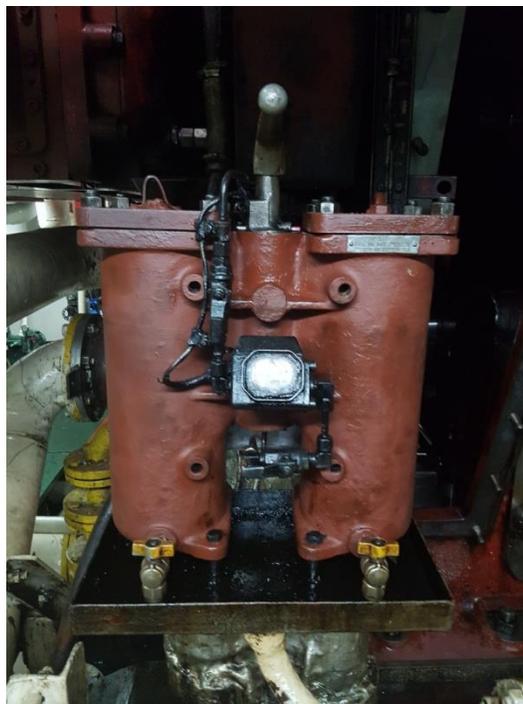
El filtro de aceite tenía pérdidas de fluido debido al mal mantenimiento. Este se despiezó, repintó y rearmó en el taller.

*Ilustración 34. Filtro de aceite sucio. Fuente. Trabajo de campo.*

*Ilustración 35. Filtro de aceite limpio. Fuente. Trabajo de campo.*

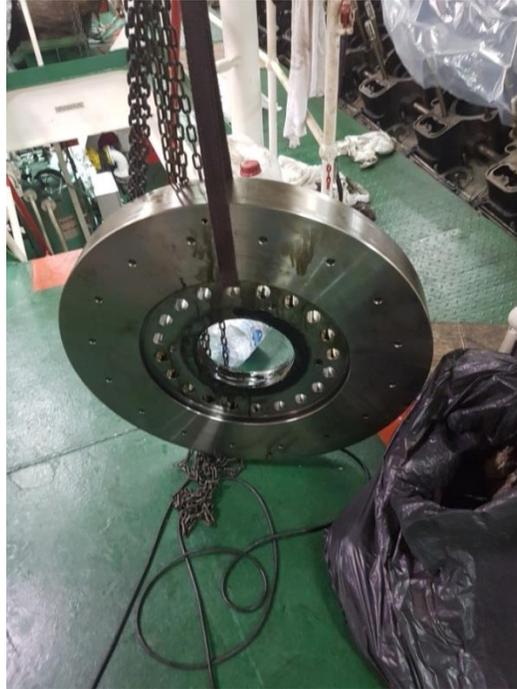
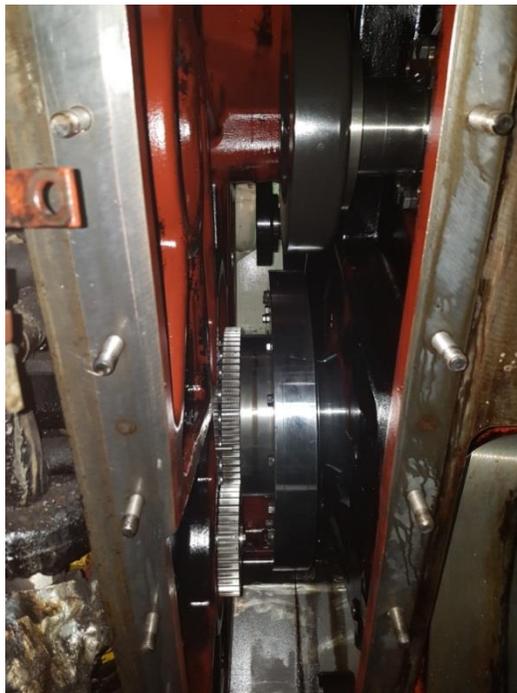
*Ilustración 36. Dámper usado. Fuente. Trabajo de campo.*

*Ilustración 37. Dámper nuevo montado. Fuente. Trabajo de campo.*

El dámper se retiró y fue sustituido por uno nuevo.

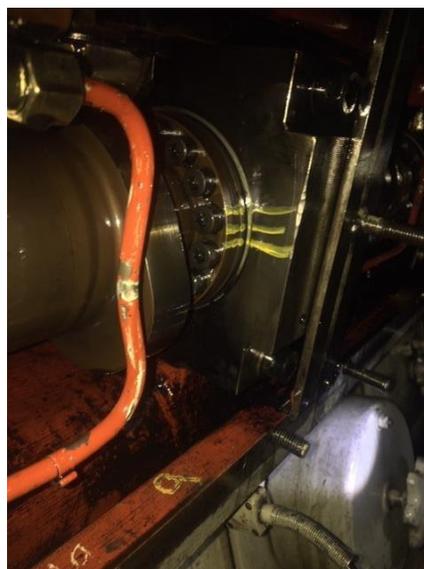
*Ilustración 39. Eje de camones Motor Ruston. Fuente. Trabajo de campo*

Se desmontan balancines, para poder sacar varillas empujadoras y bomba de inyección para acceder a los rodetes empujadores, desmontándolos por completo como se aprecia en la fotografía.

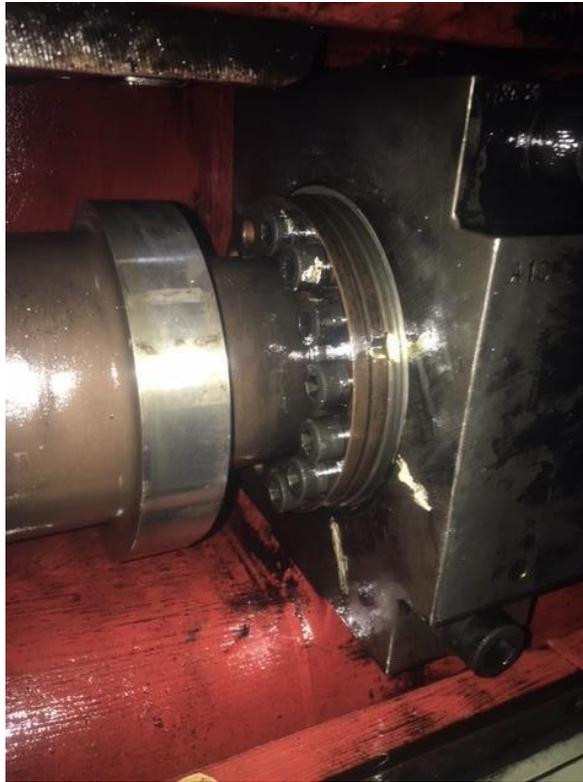
*Ilustración 40. Marca Eje de camones. Fuente. Trabajo de campo*

Marcaremos un tramo por sí en algún momento se gira la parte del eje de camones que va quedar libre. Lo haremos en varios puntos y con marcas claras.

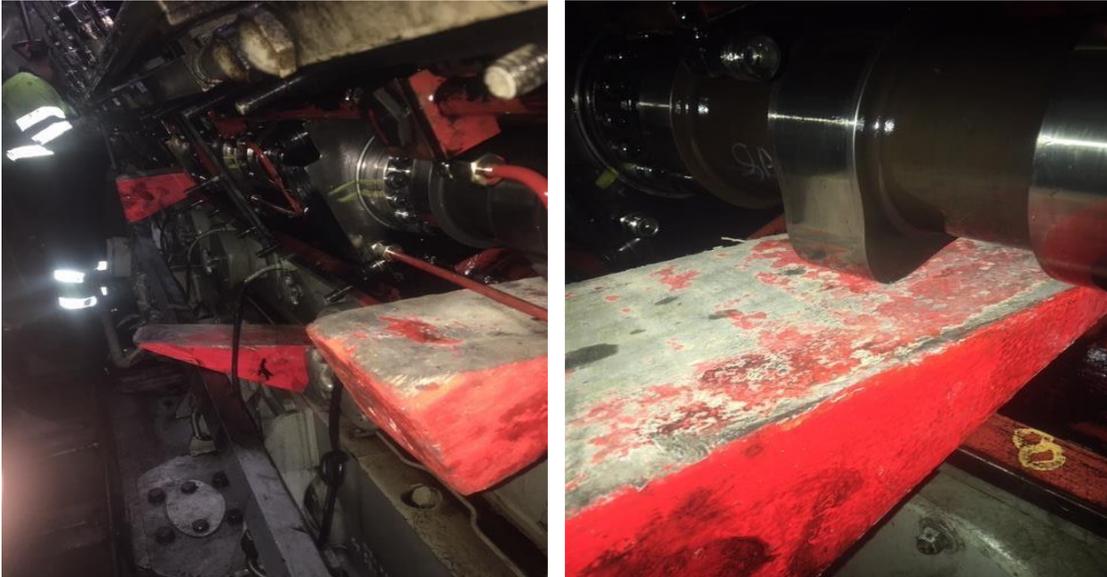
*Ilustración 41. Calzado Eje de camones. Fuente. Trabajo de campo*

Una vez virado y colocado el eje en posición lo bloqueamos con cuñas de madera de manera que no sea posible que el eje gire en cualquiera de las dos direcciones.

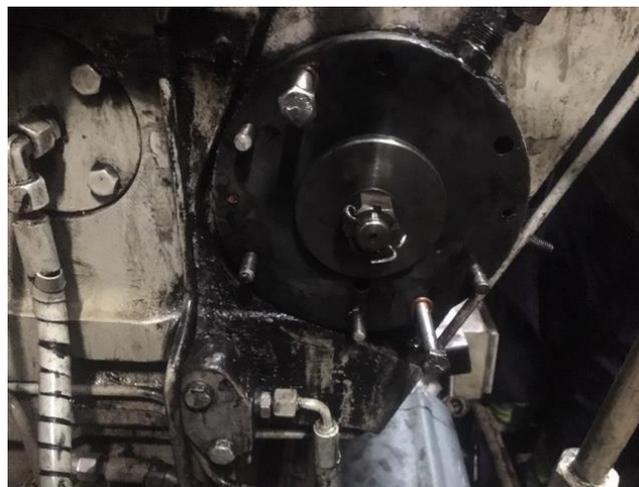
*Ilustración 42. Tornillos extractores. Fuente. Trabajo de campo.*

Para desplazar el eje se usan dos espárragos o tornillos a modo de extractores colocados en la popa. Para colocarlos es necesario quitar la tapa. Se roscan en dos orificios que pueden estar tapados con nural.

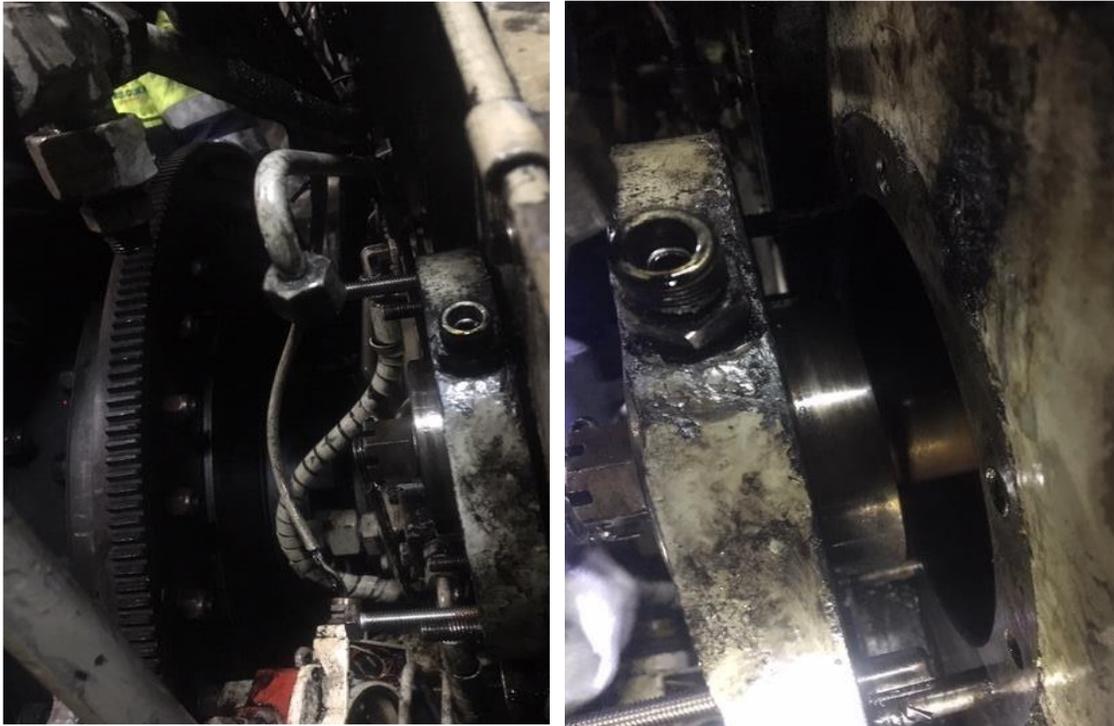
*Ilustración 43. Desplazamiento Eje de camones. Fuente. Trabajo de campo.*

Al apretar los tornillos tiraremos del tramo de camones, separándolo poco a poco.

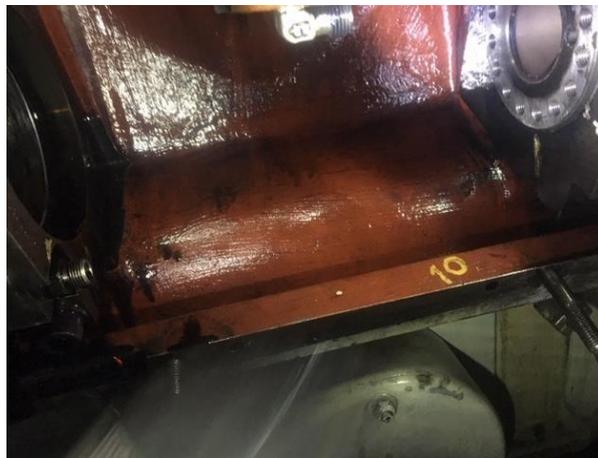
*Ilustración 44. Extracción eje de camones. Fuente. Trabajo de campo.*

Una vez separado ya se puede sacar el camón para colocar el nuevo.

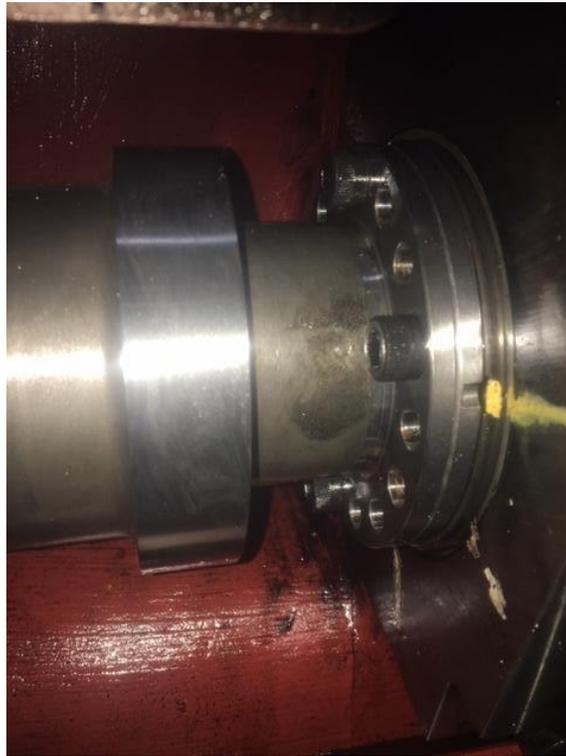
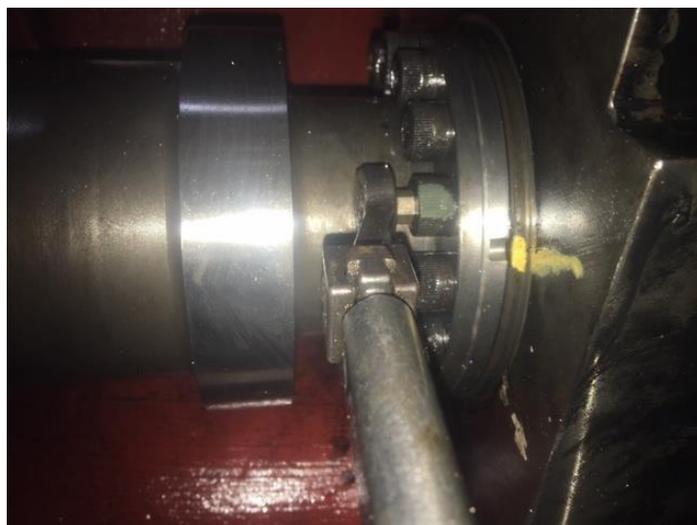
*Ilustración 45. Nuevo Tramo Eje de camones. Fuente. Campo de trabajo.*

*Ilustración 46. Nuevo Tramo Eje de camones. Fuente. Campo de trabajo*

Una vez colocado el tramo nuevo empujaremos por popa para encajar el tramo nuevo. Lo presentamos con tres tornillos por cada lado para que no se nos mueva.

Una vez presentado ya podemos colocar y apretar los tornillos. Se colocará la mitad de la tornillería, para poder virar y colocar el resto tendremos que virar, importante quitar las cuñas antes de hacerlo.
