**PASANTIA INTERNACIONAL UNIVERSIDAD NACIONAL AUTÓNOMA DE
MÉXICO 2019 - ESTUDIO DE PATOLOGIA ESTRUCTURAL INSTITUCIÓN
EDUCATIVA SANTA JUANA DE LESTONNAC DOSQUEBRADAS**

**DANIEL RIVERA GIRALDO
JUAN DIEGO TIBAQUIRA ARTUNDUAGA**

**UNIVERSIDAD LIBRE SECCIONAL PEREIRA
FACULTAD DE INGENIERÍA
PROGRAMA DE INGENIERÍA CIVIL
PEREIRA - RISARALDA
2020**

**ASESOR:
Ing. ADÁN SILVESTRE GUTIÉRREZ**

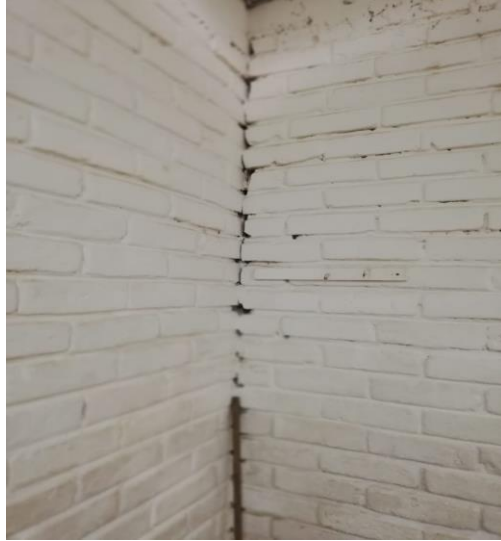
Figura 1: Muros sin confinar
Fuente: Propia

Análisis: En la figura 1 se aprecia un muro que divide dos salones; este tipo de problemáticas se presentan por problemas constructivos; ya que el muro cumple la función de la separación de dos aulas. Sin embargo al no estar confinado por elementos como columnas y vigas, representa una gran problemática, ya que presenta una mayor probabilidad de volcamiento ante un evento sísmico.

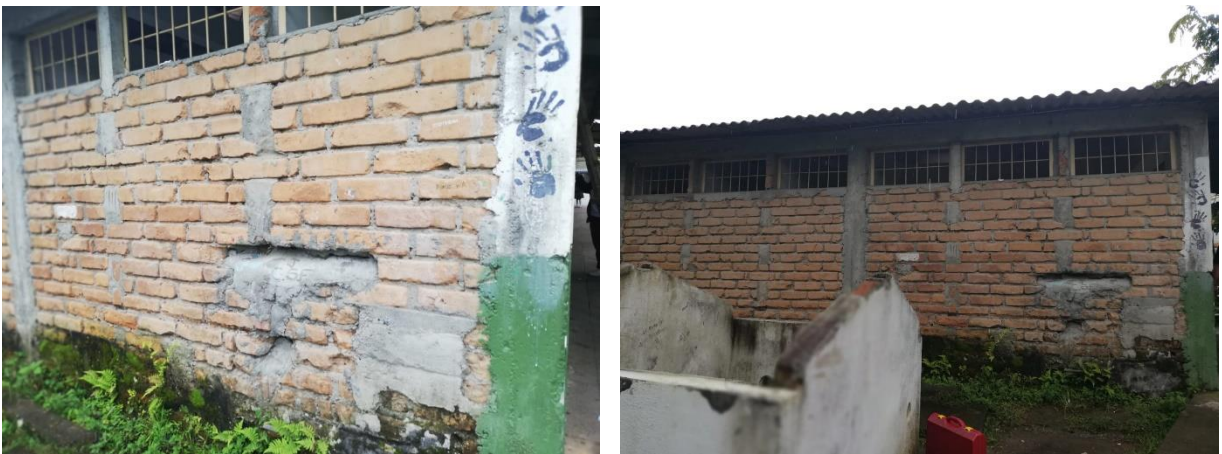
Figura 2: Elementos estructurales no continuos
Fuente: Propia

Análisis: En la parte posterior de las aulas se observa que existen columnas que no tienen continuidad estructural; lo cual indica un debilitamiento estructural de la edificación; esto puede deberse a malas prácticas constructivas. Lo anterior se muestra en la figura 2.

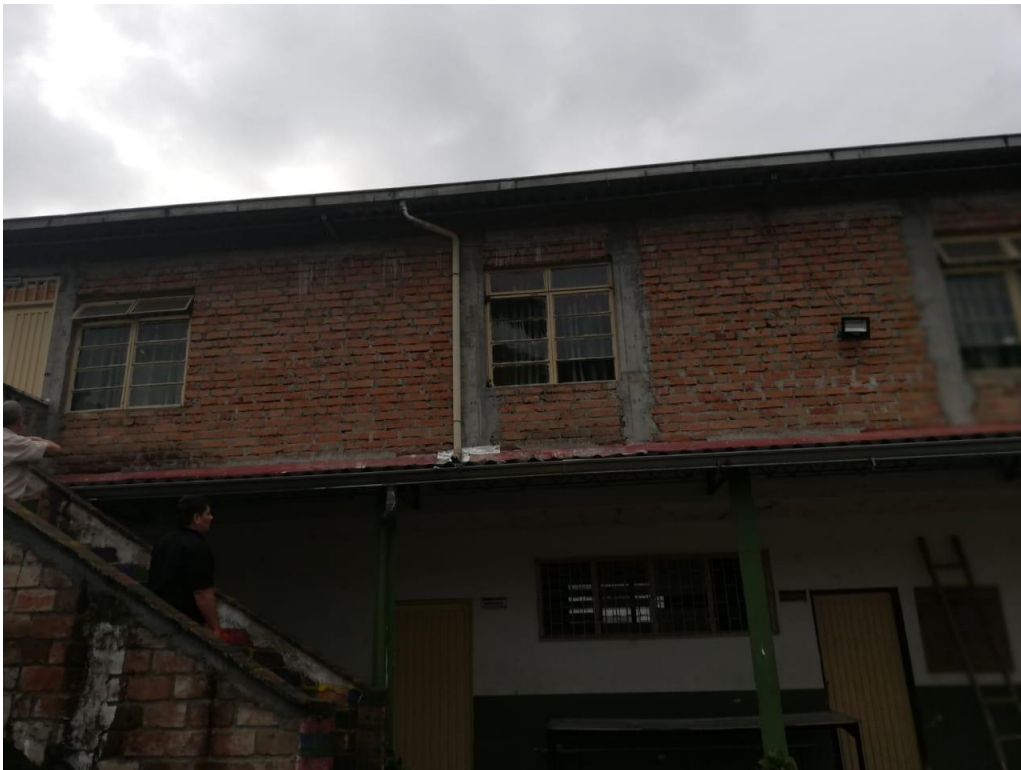
Figura 3: Deterioro fachada
Fuente: Propia

Análisis: En la fachada principal de la edificación se aprecia el deterioro de esta por agentes externos, como intemperismo, lo anterior puede deberse a dos factores principales: 1. La falta de mantenimiento de la institución educativa. 2. El segundo piso no presenta revoque lo cual deja expuesto a agentes externos los elementos estructurales. Esta problemática puede representar debilitamiento y carbonatación de los elementos estructurales y de la mampostería. Lo anterior se muestra en la figura 3. También se aprecia deterioro en la escalera que va a la segunda planta.

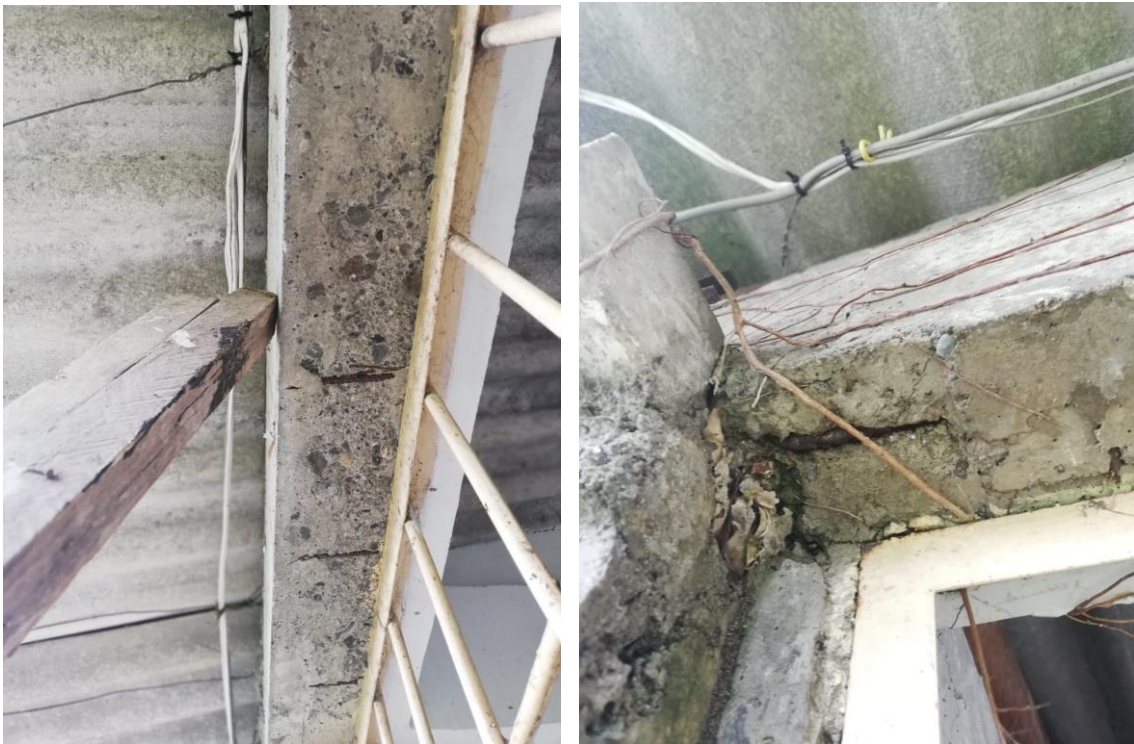
Figura 4: Acero expuesto.
Fuente: Propia

Análisis: Se aprecia el acero de elementos de confinamiento como vigas y columnas, en diferentes lugares de la institución educativa, expuesto a agentes externos. En la parte izquierda de la figura 4 se puede observar una viga con sus flejes expuestos y alto grado de corrosión; en la parte derecha de la misma imagen se puede apreciar una viga con una varilla longitudinal expuesta. Estas prácticas constructivas representan un deterioro de la estructura, la cual compromete la estabilidad de la edificación.

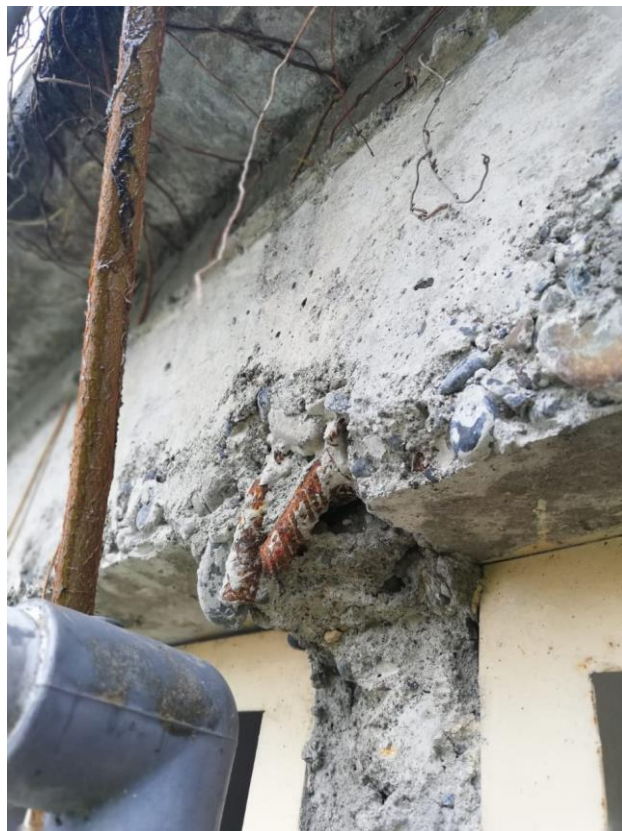
Figura 5: Unión entre columna y viga.
Fuente: Propia

Análisis: En la unión entre una columna y viga de uno de los salones de la institución educativa se puede apreciar que existe desprendimiento de material de recubrimiento (concreto) por parte de ambos elementos estructurales; además se observa acero a la vista. Estas dos problemáticas revelan malas prácticas y la no realización de mantenimiento de la edificación. Y tienen como consecuencia el debilitamiento de los elementos estructurales y en casos extremos, en presencia de sismos, fallas estructurales en la edificación.

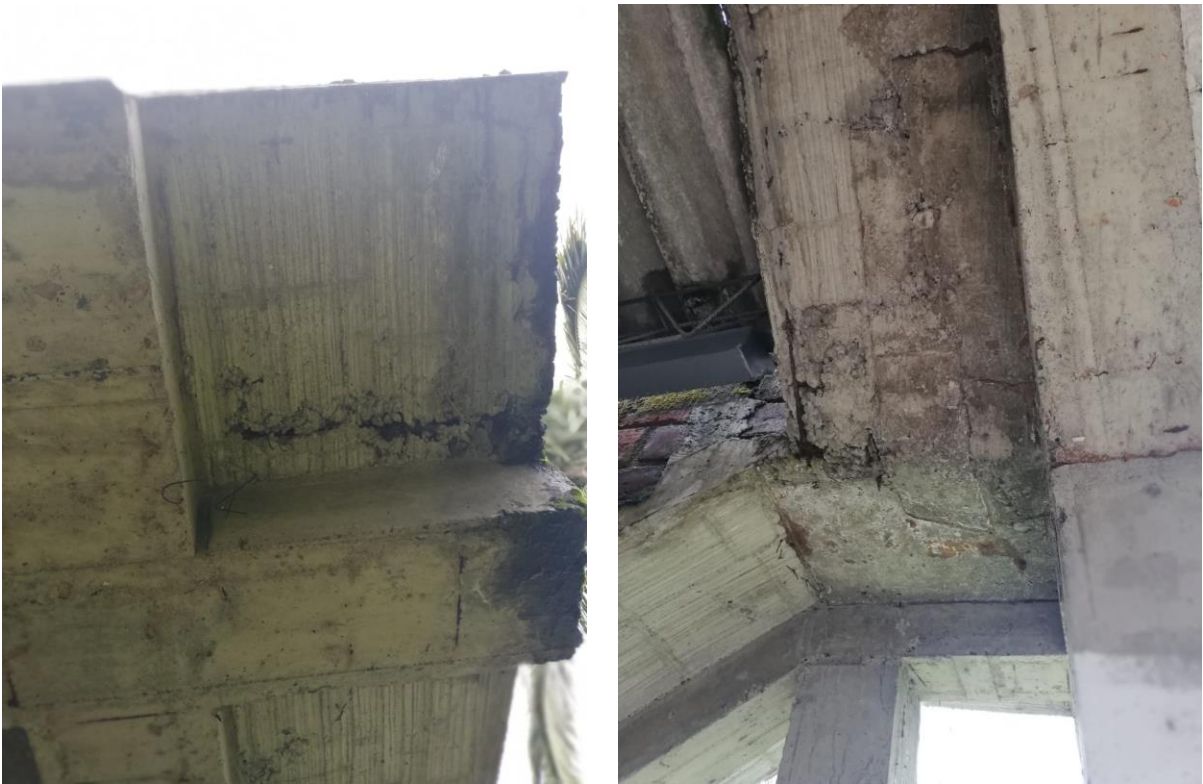
Figura 6: Acero expuesto.
Fuente: Propia

Análisis: En la figura 6 se puede apreciar como en la parte inferior, de las escaleras de acceso al segundo nivel de la institución educativa, se presenta deterioro del concreto y partes expuestas a la intemperie; lo anterior debido a la falta de mantenimiento que presenta la edificación; este punto ya se evidencio en el numeral 3.1.3. Se deben realizar mantenimientos periódicos con el fin de garantizar el buen estado de la edificación y que puede seguir cumpliendo con su funcionalidad.

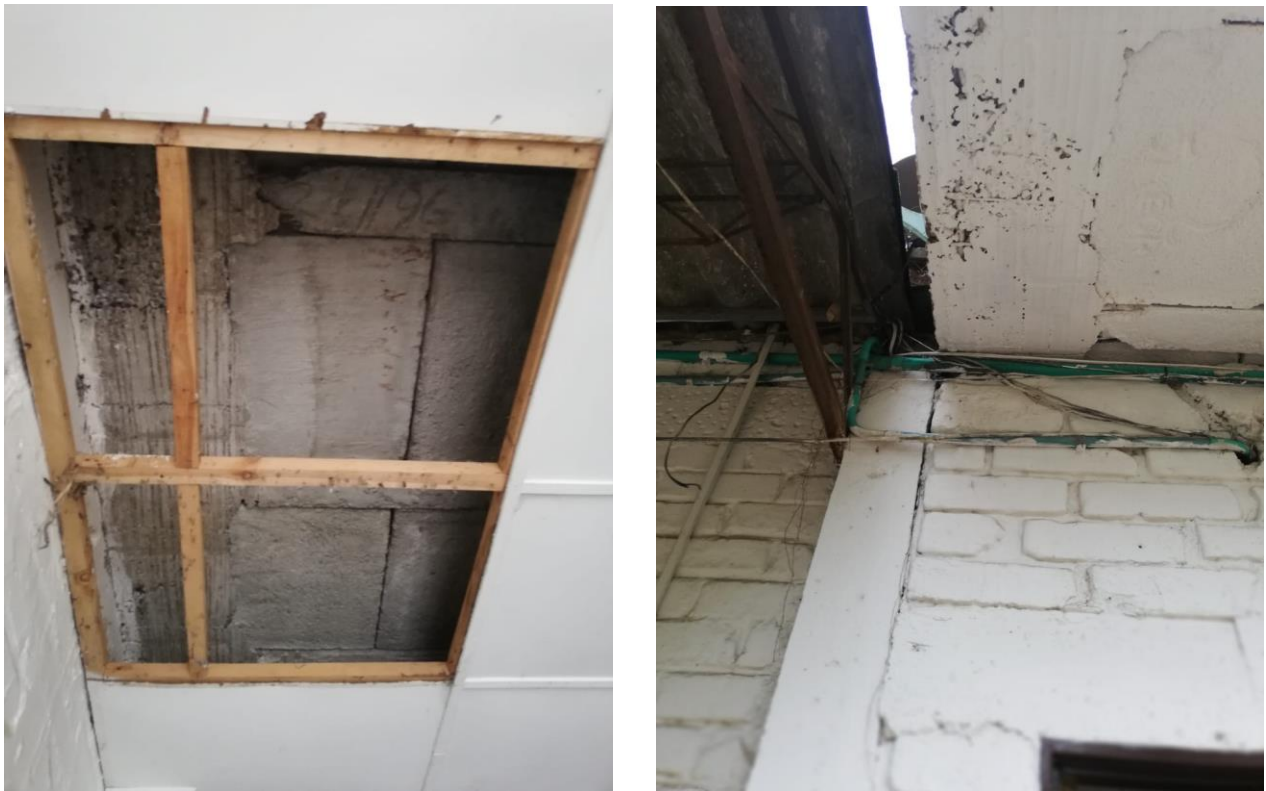
Figura 7: Deterioro vigas
Fuente: Propia

Análisis: Se aprecia hormigueo en las vigas en diferentes partes de la edificación; se muestra pérdida de material exterior. Y como se aprecia en la parte derecha de la figura 7 se pintó la viga realizando recubrimiento del material expuesto a la intemperie. En la parte izquierda de la figura 7 se aprecia acero expuesto y oxidado, por el contacto con el medio ambiente. Esta problemática puede ser causada por la falta de vibrado en el momento del vaciado de concreto. De preferencia estas problemáticas deben ser recubiertas con el fin de evitar el deterioro del elemento estructural.

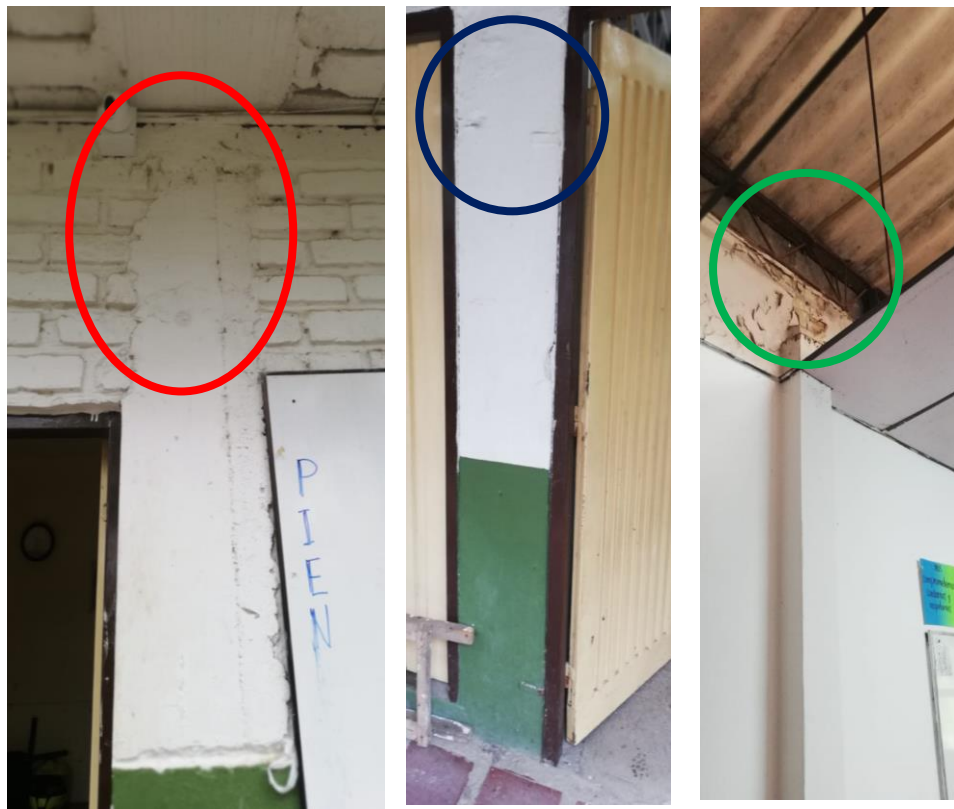
Figura 8: Problemática columnas
Fuente: Propia

Análisis: En la parte izquierda de la figura 8 se puede observar que no existe continuidad de la columna y se ve cortada antes de realizar la conexión con la viga; la parte exterior que se aprecia es revoque, ya que se distinguen los ladrillos que atraviesan. En la parte central y derecha de la figura 8 se aprecia desprendimiento de la pintura por humedad. Estas problemáticas son el reflejo de la falta de mantenimiento de la edificación.

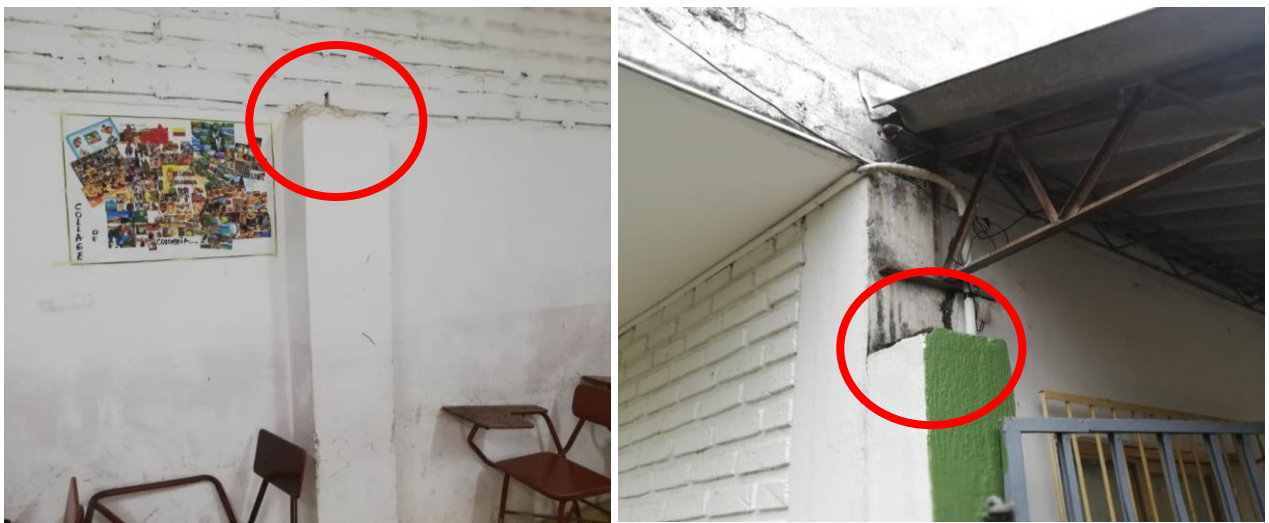
Figura 9: Columnas cortas
Fuente: Propia

Análisis: En la figura 9 se pueden apreciar dos columnas que no están conectadas con ningún elemento horizontal (viga) y no están cumpliendo su función de transmitir los esfuerzos verticales al terreno. En la figura 10 se aprecian dos vigas las cuales están una encima de la otra y finalizan en el punto donde inicia la otra sin realizar una conexión estructural. En los dos casos anteriores el sistema estructural no funciona de forma monolítica.

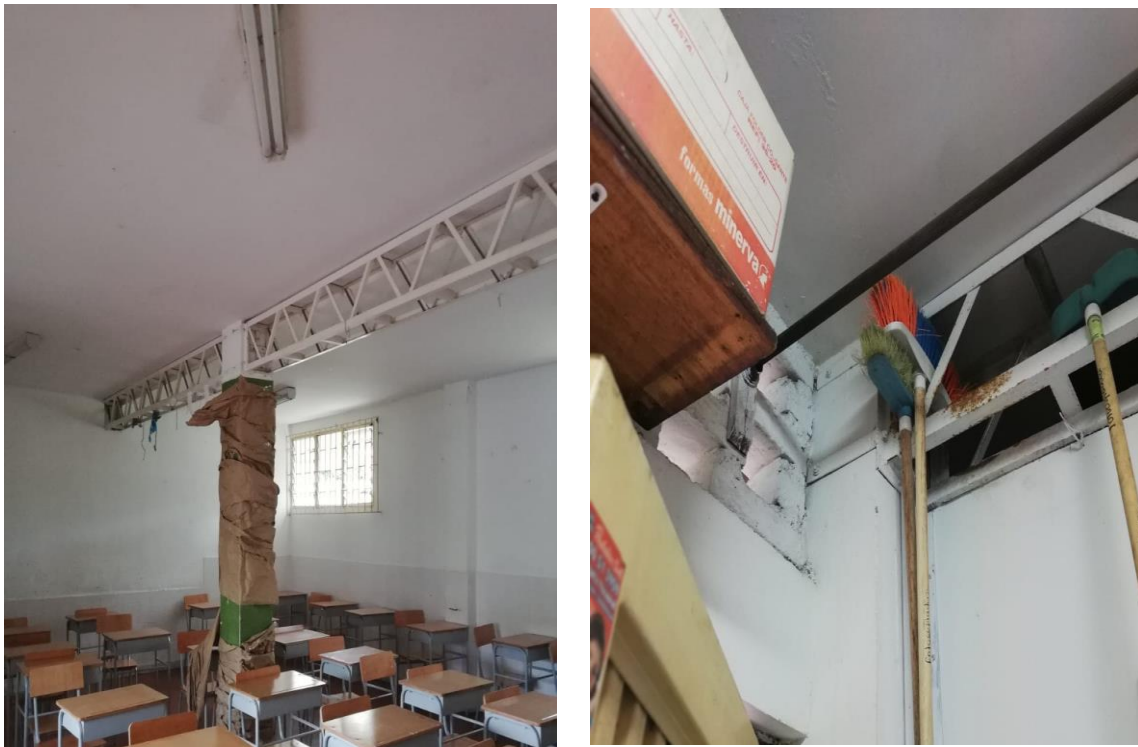
Figura 11: Elementos metálicos
Fuente: Propia

Análisis: Se presenta una cercha como viga estructural unida a las columnas, haciendo de soporte estructural de la cubierta y de elementos del cielo falso. Se deben realizar chequeos el cumplimiento de las uniones y si fueron diseñadas para resistir ante un movimiento sísmico. En la parte derecha de la figura 11 se aprecia como la cercha se encuentra oxidada y se le está dando un uso de soportes de escobas, lo cual propicia su deterioro.

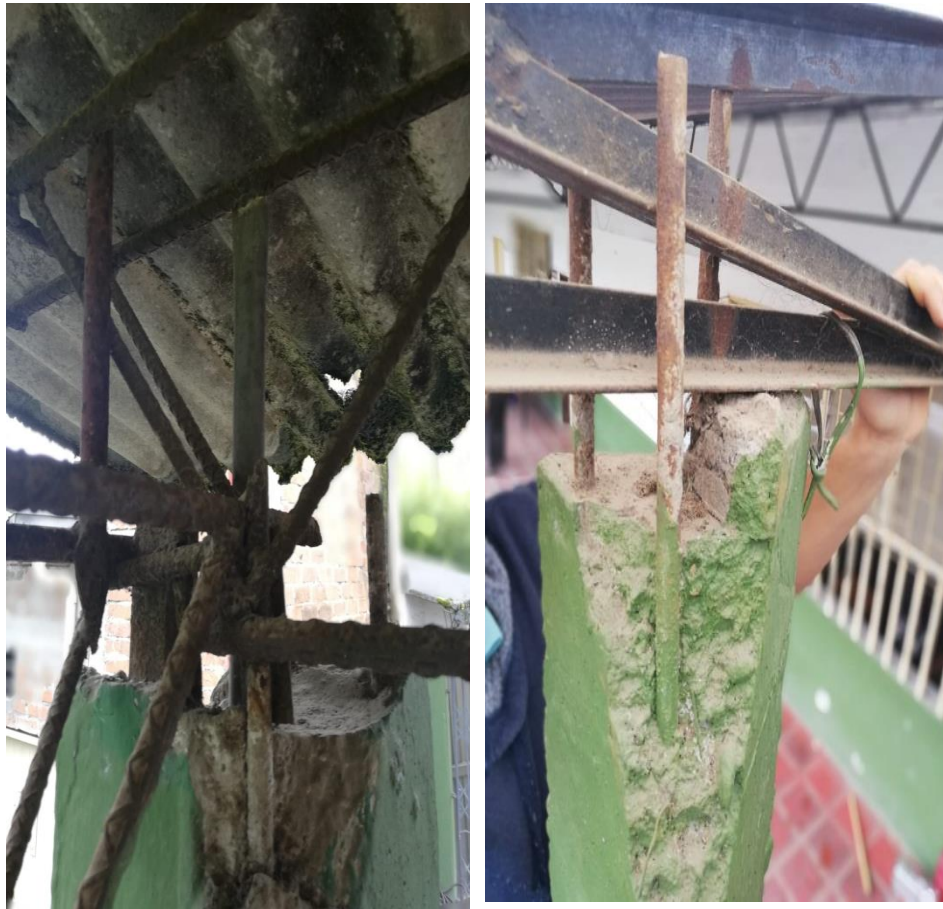
Figura 12: Elementos metálicos
Fuente: Propia

Análisis: Se observa en la edificación acero oxidado, perfiles y cerchas. Los cuales representan un deterioro de la edificación. Se deben realizar mantenimientos periódicos que garanticen la estabilidad de la edificación y puede seguir cumpliendo su funcionalidad.

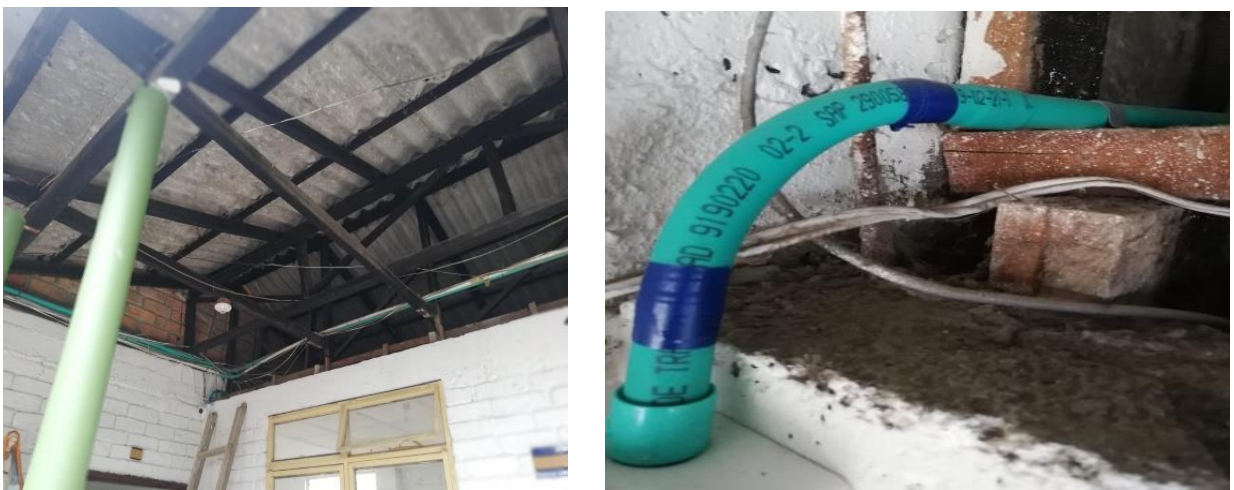
Figura 13: Cerchas en madera.
Fuente: Propia

Análisis: Como se muestra en la figura 13 se aprecia que los elementos estructurales de la cubierta están hechos en elementos de madera; se observa que estos elementos están deteriorados por el paso del tiempo y se debe recalcular la resistencia de estos elementos, con el fin de garantizar la estabilidad de la cubierta.

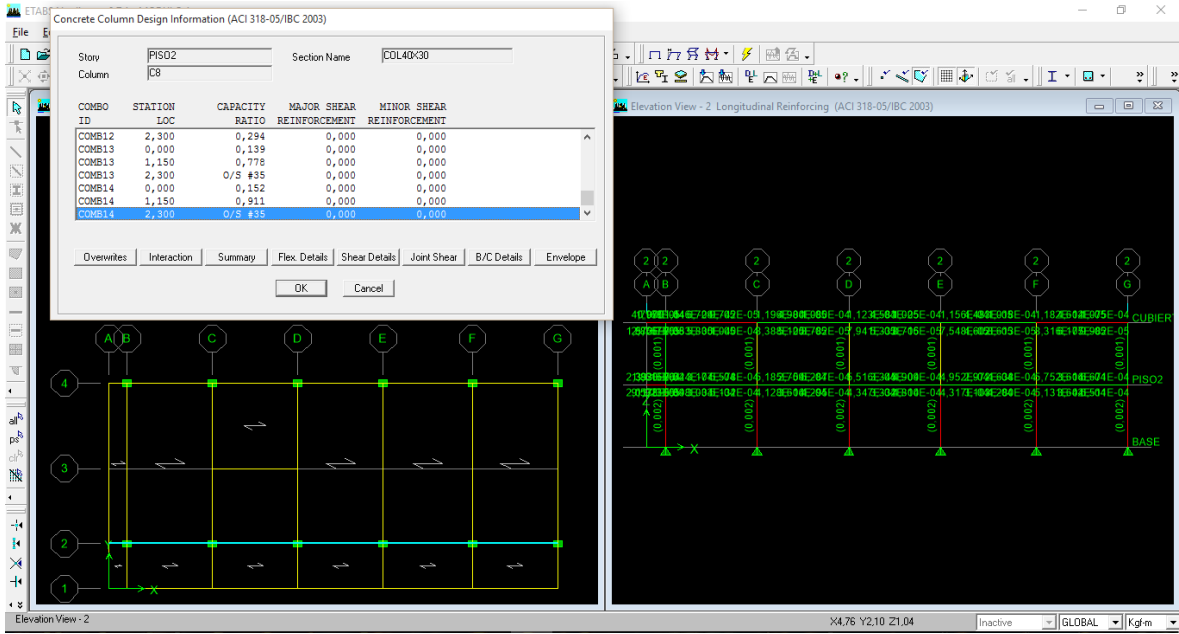
Figura 27: Columna excede el límite
Fuente: Propia

Se aprecia que la mayoría de los elementos estructurales de la edificación presentan sobre esfuerzos, como se muestra en las figuras 27 y 28. Estos esfuerzos significan que en caso de ocurrencia de un sismo la estructura presentara daños; que comprometerán su estabilidad.

Se evidencia que la edificación en su estado actual no cumple con los índices de deriva, ni de sobre esfuerzos por lo tanto se realiza una nueva modelación aumentando la sección de las columnas de 40 cm x 40 cm y vigas de 30 cm x 40 cm.
