Zdravko Schauperl, Boris Perić, Gojko Marić

ISSN 0350-350X
GOMABN 47, 4, 319-332
Izlaganje sa skupa/Conference Paper
UDK 621.774.7 : 669.15'24'26-194.3 : 621.892.09 : .002.3

RJEŠENJE PROBLEMA PODMAZIVANJA KOD KALIBRACIJE CIJEVI OD NEHRĐAJUĆEG ČELIKA

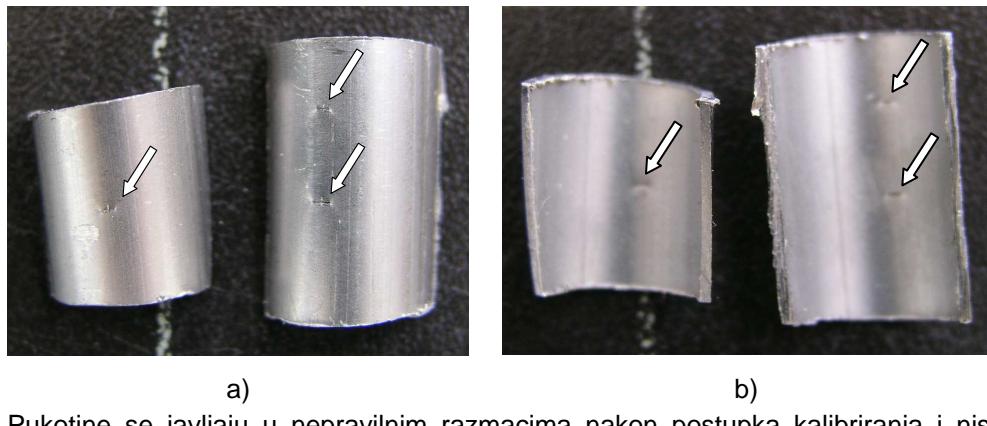
U procesu proizvodnje cijevi od nehrđajućeg čelika oznake 304L pojavljuju se oštećenja u obliku poprečnih pukotina, slika 1 a i b.

Slika 1: Dijelovi cijevi s pukotinama: a) vanjska strana, b) unutarnja strana

Pukotine se javljaju u nepravilnim razmacima nakon postupka kalibriranja i nisu uočene nikakve zakonitosti njihovog pojavljivanja. Istovremeno pojava pukotina i njihovo detektiranje povlači za sobom zaustavljanje kompletнnog procesa proizvodnje tijekom kojeg se oштećeni dijelovi cijevi režu i bacaju. Time se, osim gubitka materijala i vremena, gubi i kontinuitet cijevi koje često moraju biti određene dužine u jednom komadu. S obzirom na direktne i indirektne troškove uzrokovane tim pogreškama i zastojima proizvođaču je stalo da se pronađe uzrok i spriječi njihova daljnja pojava.

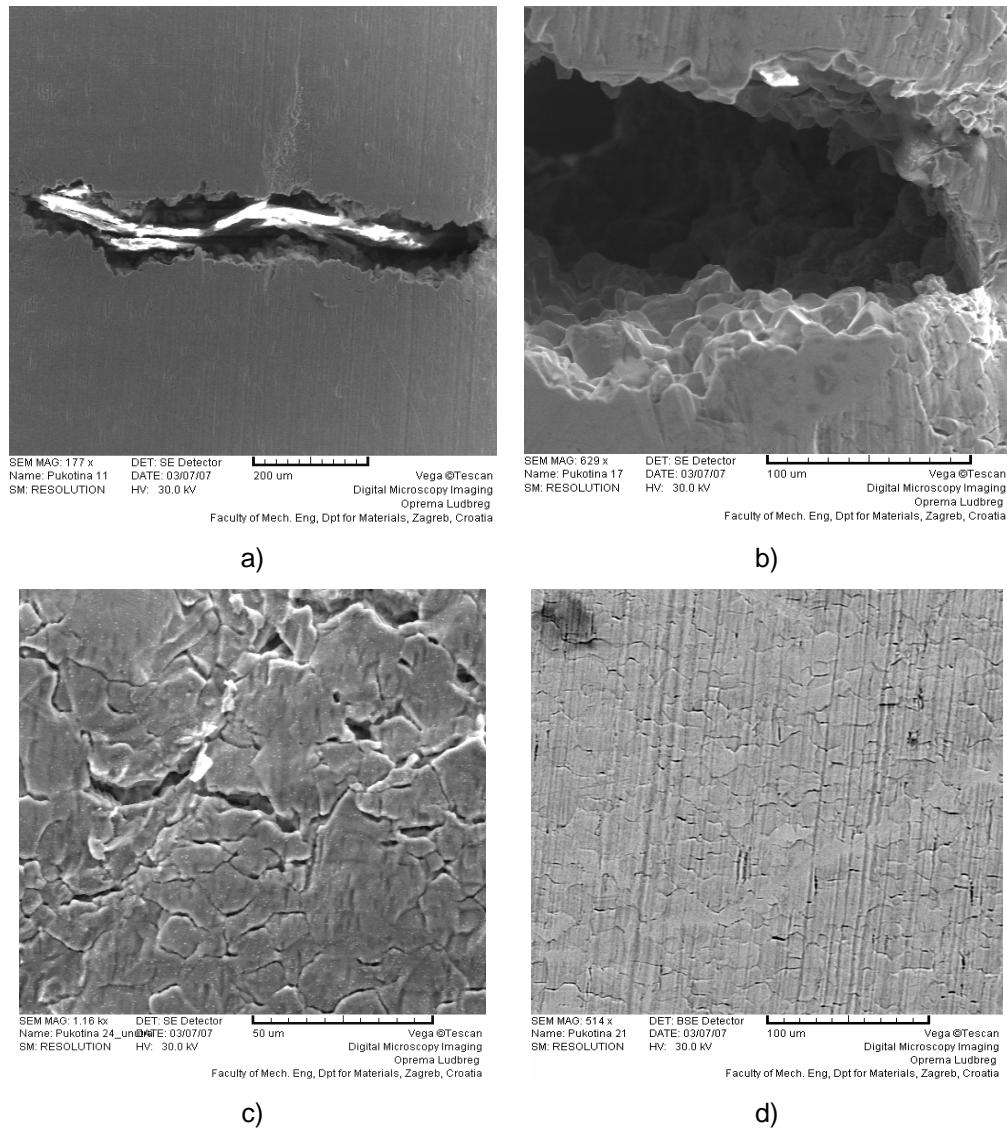
Slika 2: SEM slike pukotine, SE detektor: a) cijela pukotina, b) rub pukotine, c) rub pukotine, veće povećanje, d) osnovni materijal u blizini pukotine

Analizom oštećenih površina cijevi vidljive su poprečne pukotine dužine do 1,2 mm koje se protežu po granicama zrna. Kod svih pukotina na oba kraja je vidljiva deformacija materijala u obliku ulegnuća. Od kraja pukotine prema osnovnom materijalu vidljiva je površina s mrežom pukotina koja se protežu nekoliko milimetara

od pukotine i vidljive su na cijeloj površini koja je deformirana. Nakon površinske analize uzorka pomoću SEMa analizirana je i mikrostruktura materijala dostavljenih uzoraka cijevi s pukotinama i bez pukotina u poprečnom presjeku. Uzorci su pripremljeni za analizu u skladu s preporukama za nehrđajuće čelike: rezani su uz intenzivno hlađenje, grubo i fino brušeni, polirani te nagriženi elektrolitski u kromnoj kiselini.

Provedena ispitivanja materijala cijevi pokazala su da u materijalu ne postoje nepravilnosti ili strukturne pogreške koje bi uzrokovale pojavu pukotina. Rezultati analize pomoću SEMa te vrijednosti mikrotvrdoće ukazuju da pukotine imaju napetosni karakter, tj. da je doje njihove pojave došlo zbog vanjskog opterećenja koje je postalo veće od čvrstoće materijala. To znači da se uzrok pojave pukotine nalazi u tehnologiji proizvodnje cijevi i to u najkritičnijem postupku njihove izrade, kalibraciji cijevi.

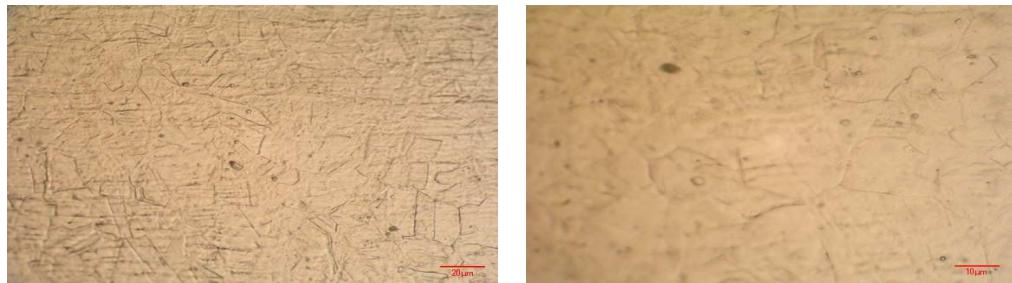
Slika 3: Mikrostruktura cijevi s pukotinama u poprečnom presjeku: a) manje povećanje, b) veće povećanje

Mikrostrukture materijala cijevi s pukotinama u poprečnom presjeku prikazane su na slikama 3a i b, a materijala cijevi bez pukotina na slikama 4a i b. Analizom mikrostrukture materijala oštećenih i neoštećenih cijevi u poprečnom presjeku nisu vidljive značajne razlike. Kod oba uzorka vidljiva je homogena, austenitna mikrostruktura uobičajena za tu vrstu materijala.

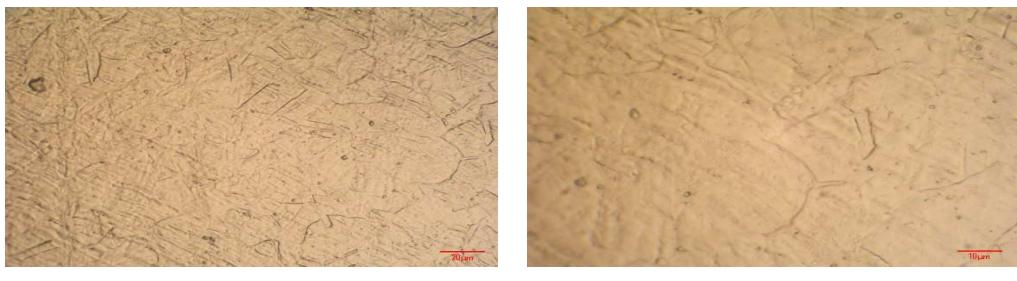
Slika 4: Mikrostruktura cijevi bez pukotina u poprečnom presjeku: a) manje povećanje, b) veće povećanje

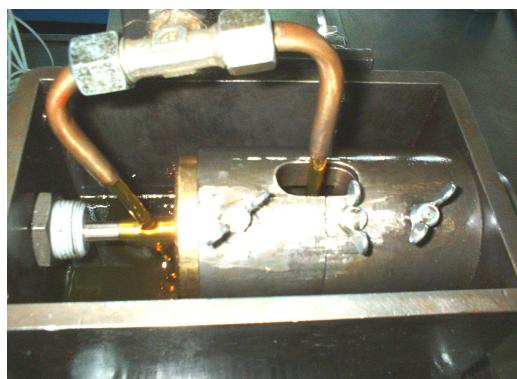
Slika 5: Detalj kalibracije cijevi

Tehnološki proces proizvodnje cijevi uključuje izradu cijevi početnog promjera 10 mm te naknadno smanjivanje promjera, tzv. kalibraciju, na promjer koji traži kupac. Za uspješnu kalibraciju potreban je kvalitetan materijal matrice, tj. kalibra, te izuzetno dobro podmazivanje; slika 5. Zbog iznimno velikog stupnja deformacije kojem je materijal tijekom kalibracije izložen nužno je dobro podmazivanje kojim se osigurava postojanje filma između materijala matrice i materijala cijevi i sprječava trošenje materijala i istovremeno se odvodi razvijena toplina.

Na temelju zahtjeva iz proizvodnje, znanja i dobre prakse napravljeno je devet novih formulacija ulja čije su osnovne karakteristike prikazane u tablici 3. Sve formulacije ulja su ispitane u realnim uvjetima u proizvodnji cijevi. Od svih formulacija najboljom se pokazala označena brojem 2 koja je bez problema izdržala izradu cijelog koluta cijevi (500 m) dok su se kod svih drugih pojavila oštećenja, brazde i naljepljivanje već kod izrađenih 60 m cijevi. Naknadno je mjerena hrapavost površine izrađenih cijevi, a rezultati su prikazani u tablici 4.

Ispitano je devet novih formulacija ulja, od kojih je ulje označeno 2 pokazalo iznimno dobre karakteristike za taj tehnološki proces: dobro odvođenje topline, dobro podmazivanje, visoku kvalitetu površine cijevi, tj. niska hrapavost. Uz to je nova formulacija ulja ekološki prihvatljiva.
