**UNIVERSIDAD NACIONAL AGRARIA
LA MOLINA**

“Uso de Métodos no destructivos para determinar el riesgo de caída de árboles urbanos, en el Parque de las Leyendas”

**TESIS PARA OPTAR EL TÍTULO DE
INGENIERO FORESTAL**

2018

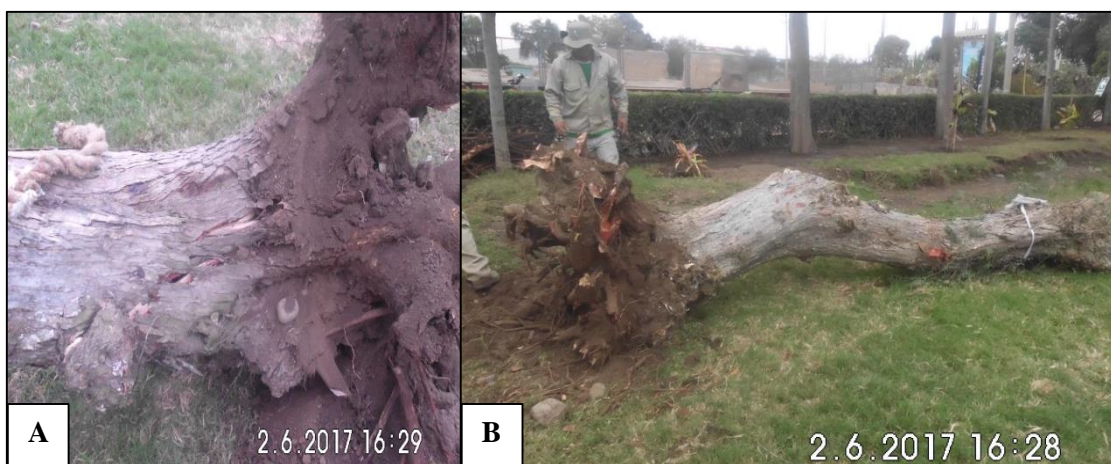
Debido a que un árbol (ZSE-MS04) se cayó durante el periodo de evaluación, éste fue cortado en las secciones transversales antes evaluadas (Microsecond Timer y resistógrafo) a las mismas alturas (0,30m; 1,00m; 1,70m). Como se detectó pudrición a lo largo de todo el fuste, desde la raíz hasta las ramas, se extrajeron muestras: cuerpo fructífero de hongo y madera en descomposición desde la raíz hasta las ramas.

Figura 15. Caída del árbol de *Schinus molle* (ZSE-MS04)
“A” Fractura en la raíz, “B” árbol caído

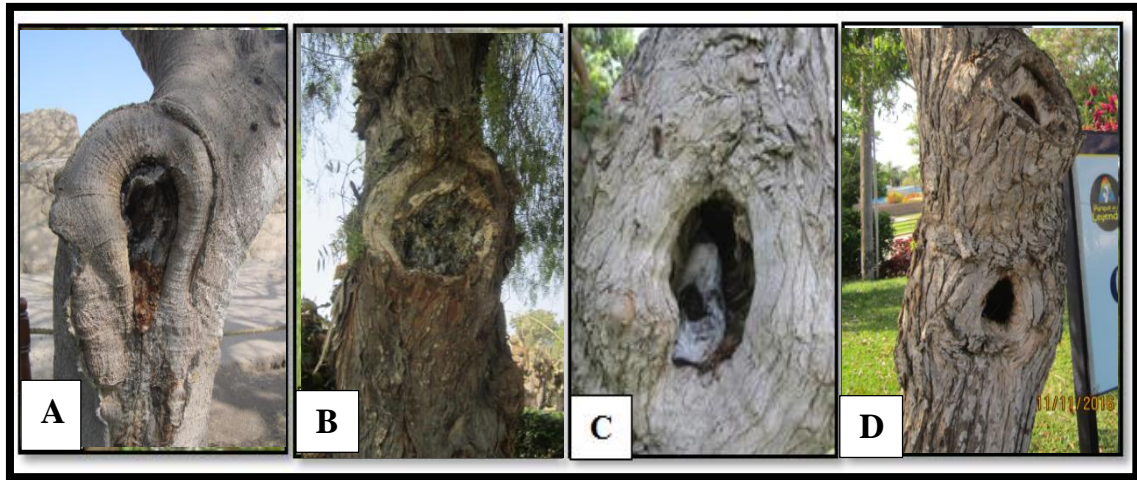
Figura 18. Oquedades y madera en descomposición en árboles mal podados

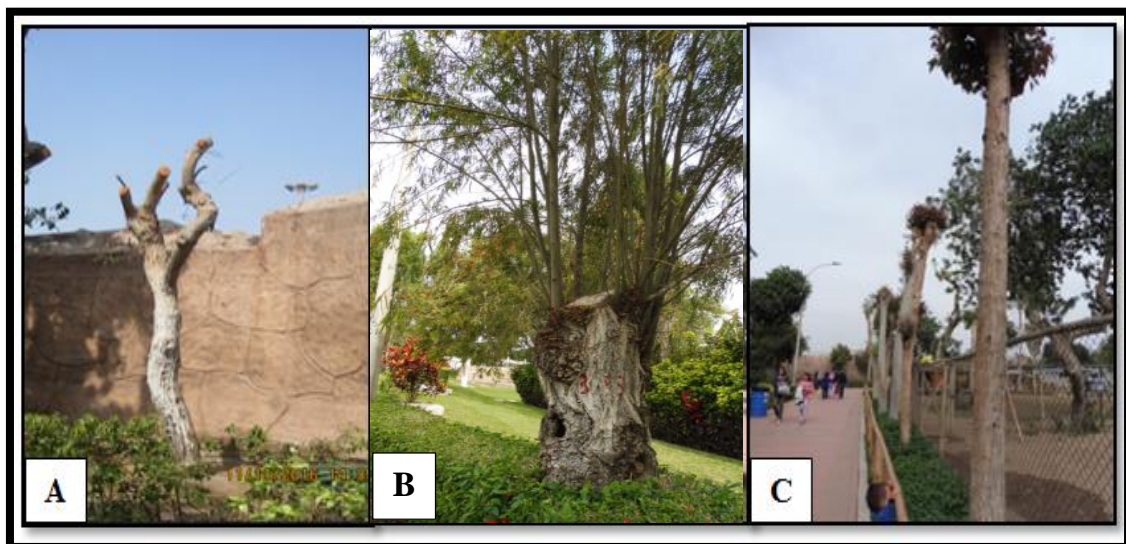
Figura 19. Podas drásticas practicadas en algunas especies forestales
 “A” *Schinus terebinthifolius*, “B” *Salix sp* y “C” *Eucalyptus sp*

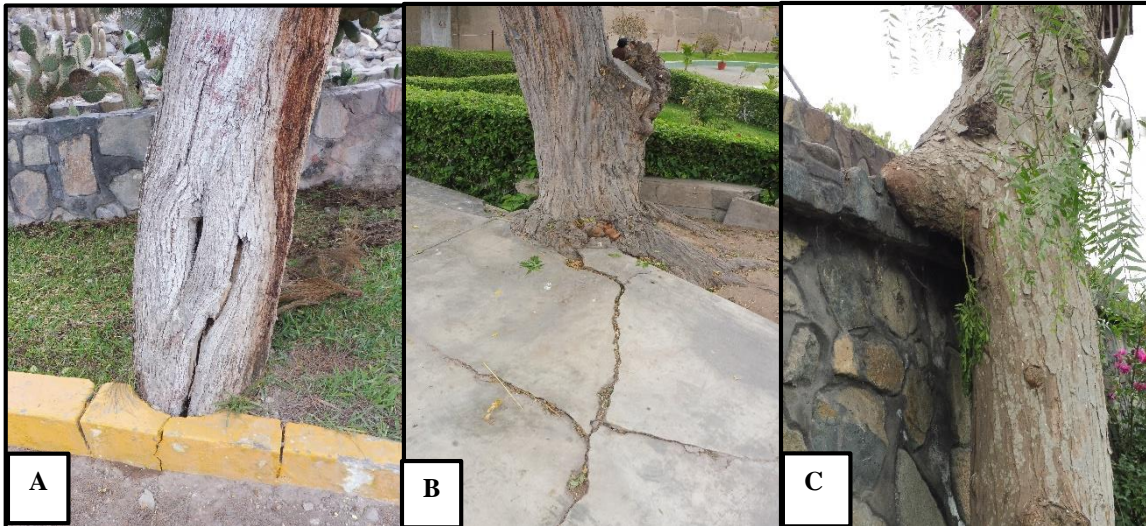
Figura 21. Limitaciones en el desarrollo normal de los árboles del PATPAL
“A y B” Impedimento en el crecimiento radicular; “C” Limitación en el desarrollo del fuste

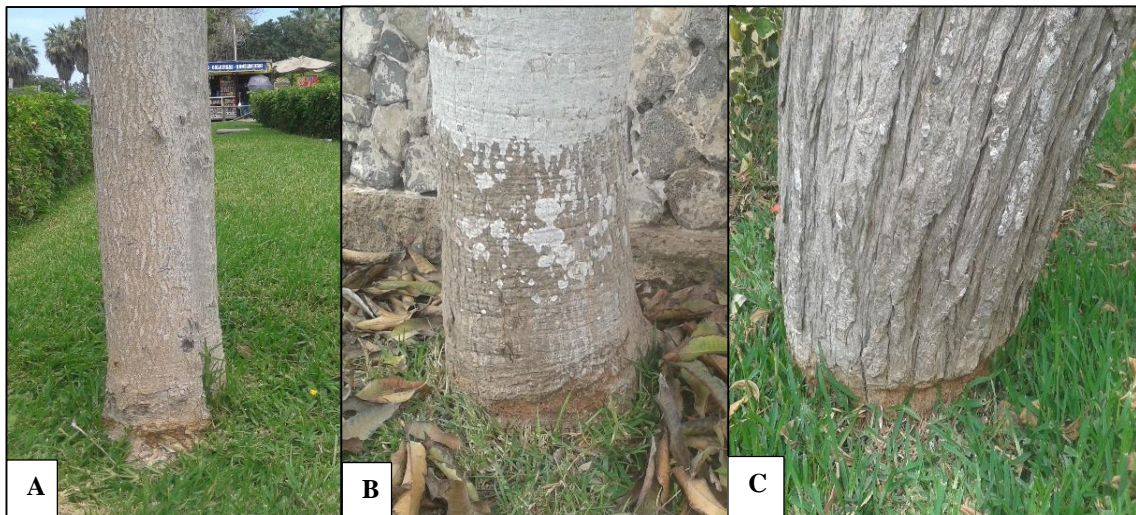
Figura 24. Afecciones en la base, causadas al cortar el césped
Daños en: “A” *Mangifera indica*, “B” *Spathodea campanulata* y “C” *Melia azedarach*

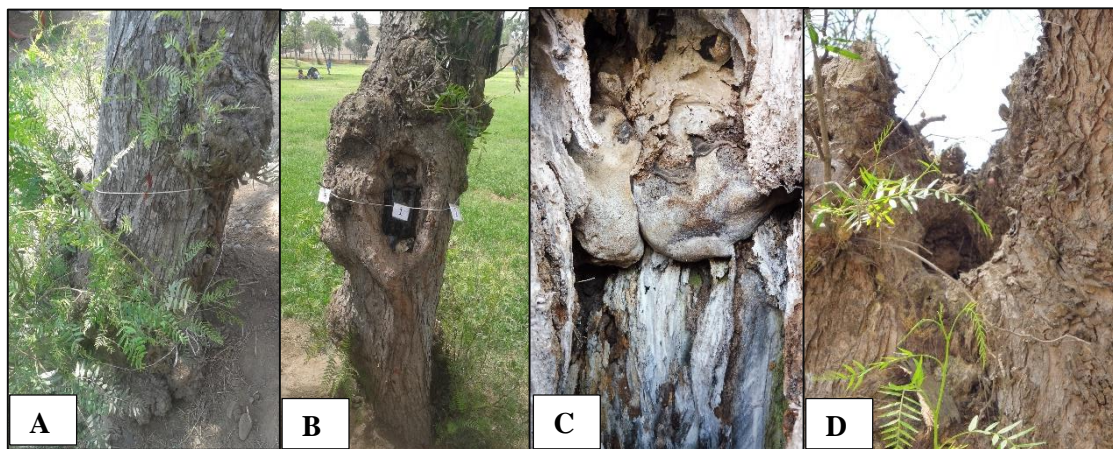
Figura 26. Deterioro estructural del árbol de *Schinus molle* (ZSE-MS04)

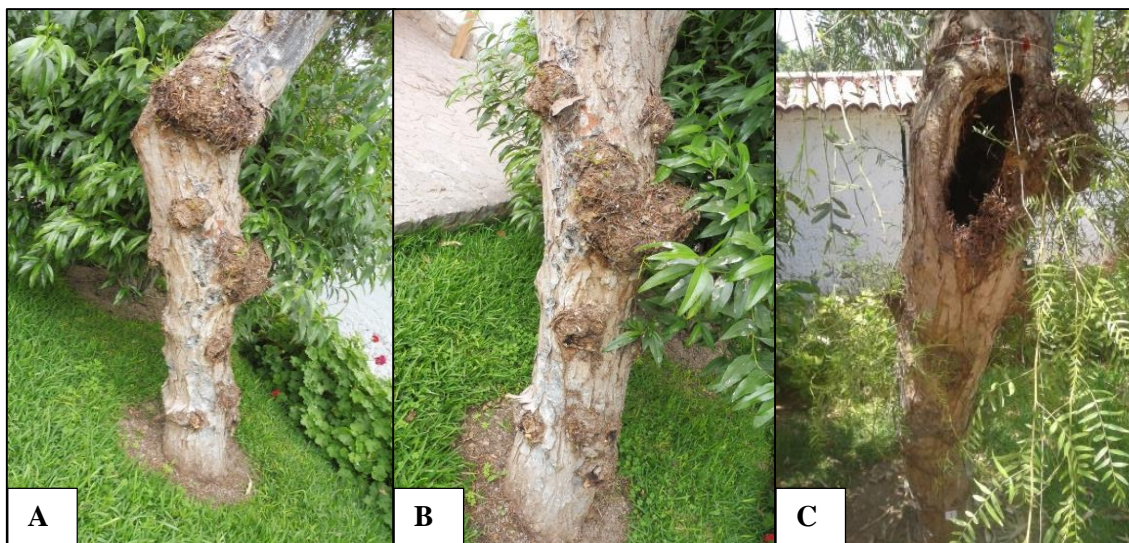
Figura 28. Principales defectos estructurales en *Schinus molle* (ZSI-MS15)
“A y B” Tumores en el fuste, “C” Oquedad del fuste

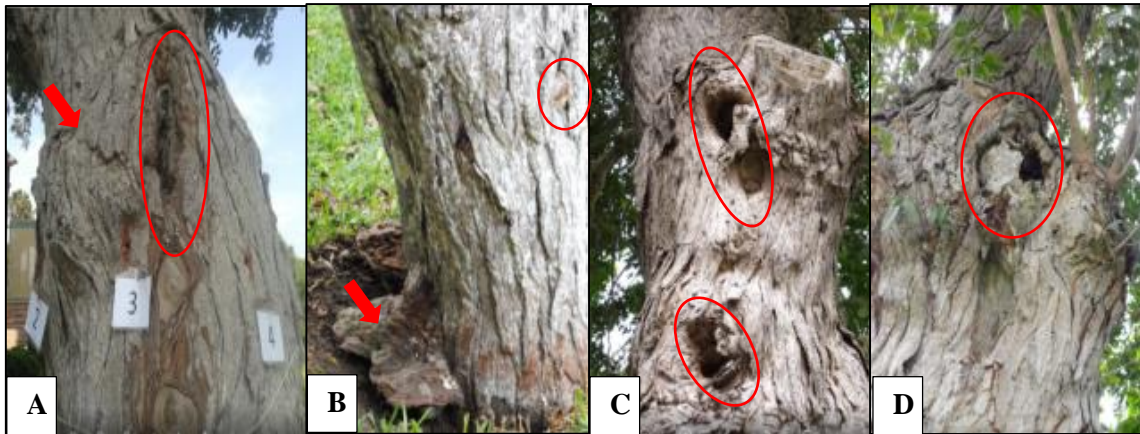
Figura 29. Principales signos de deterioro del árbol de *Schinus terebinthifolius* ZIN-MC08
 “A” Chancro y grieta transversal, “B” Cuerpos fructíferos de hongos, “C” nudos muertos y pequeñas oquedades, “D” oquedad más grande

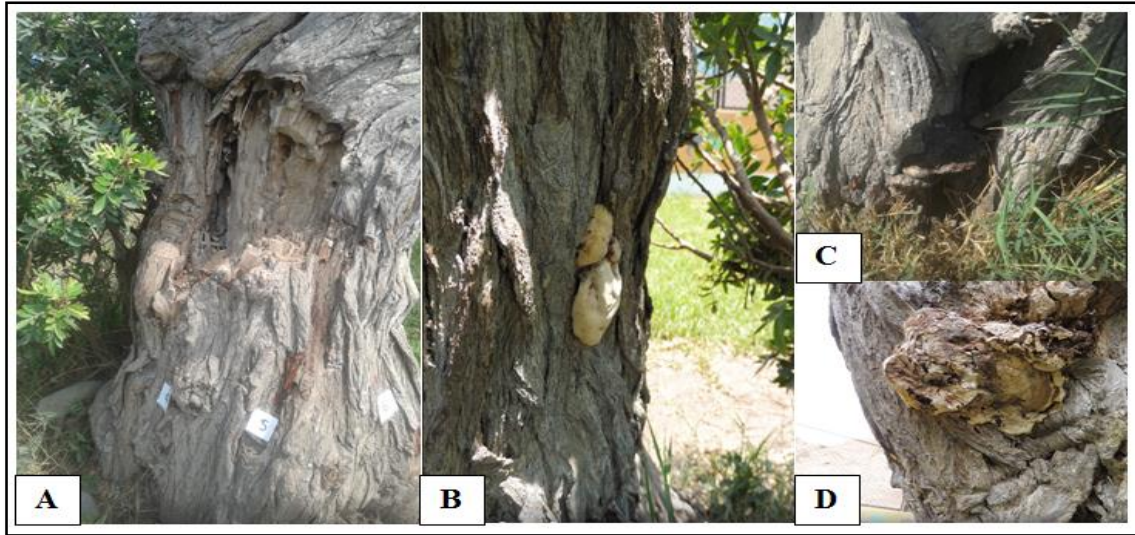
Figura 31. Defectos estructurales y signos que indican deterioro del árbol ZSE-MC11
 “A” Daños antrópicos cercano a la base, “B”, “C” y “D” cuerpos fructíferos de hongos

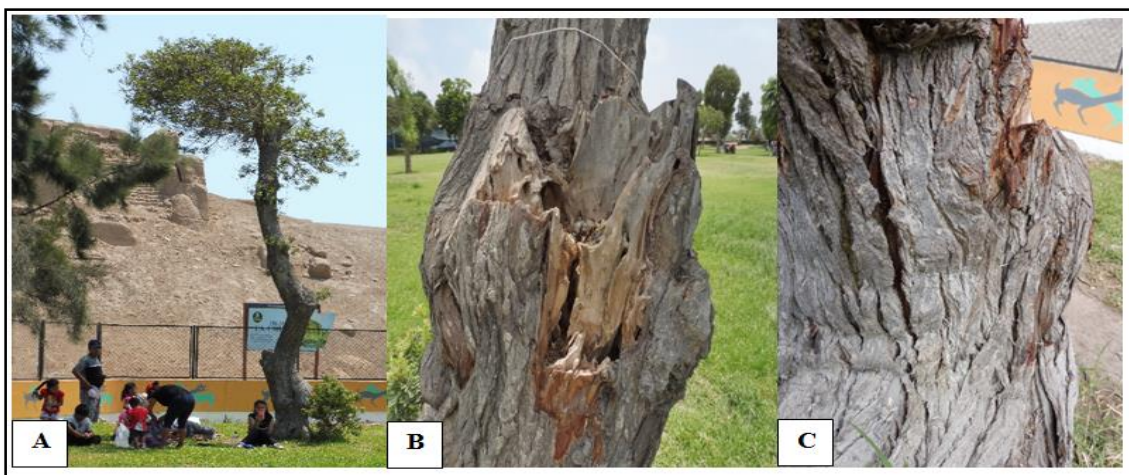
Figura 32. Otros defectos estructurales y uso del área bajo el árbol de ZSE-MC11

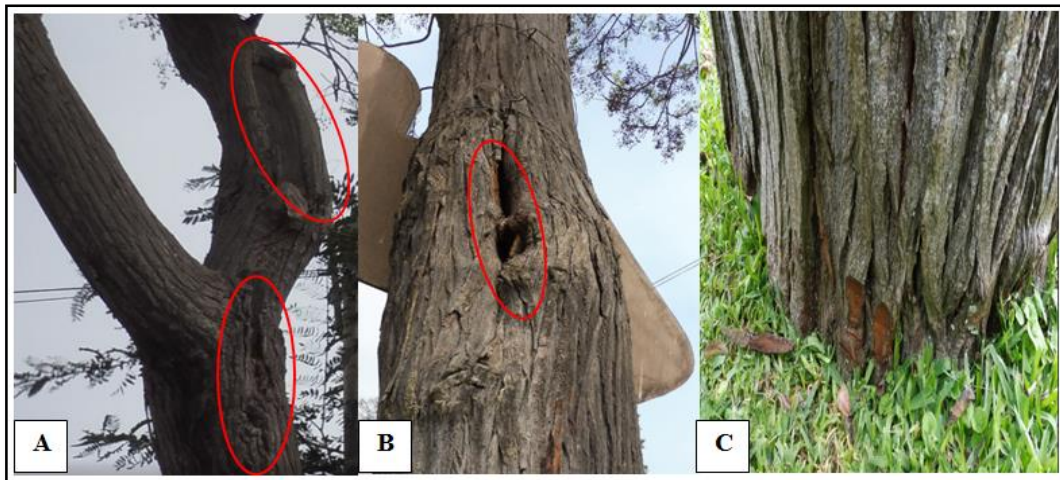
Figura 33. Chancros (A y B) y daños antrópicos en el fuste de ZCO-ME04

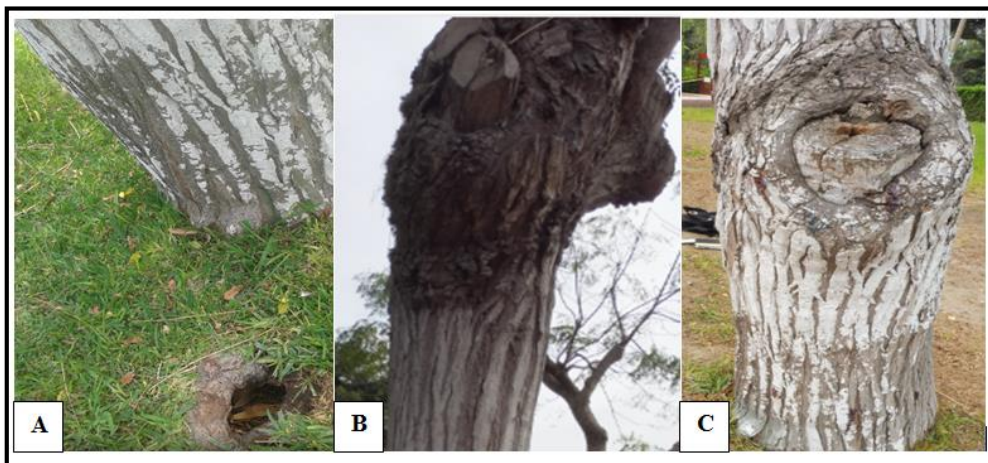
Figura 35. Defectos estructurales registrados en el árbol de ZCO-ME17
“A” oquedad en raíz descubierta, “B” tumoración al final del fuste “C” resto de poda antigua con madera seca y podrida

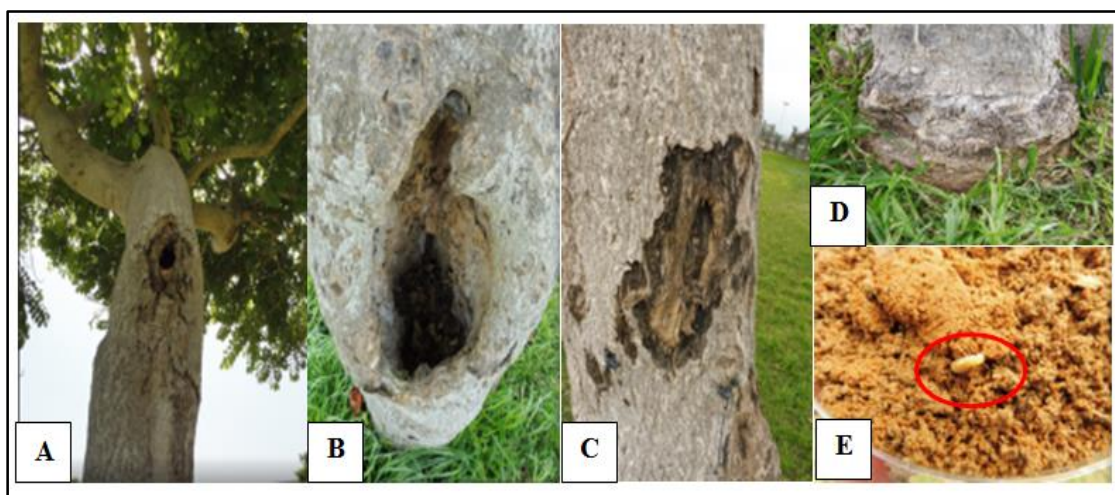
Figura 37. Defectos que disminuyen la estabilidad del árbol de ZIN-TA16

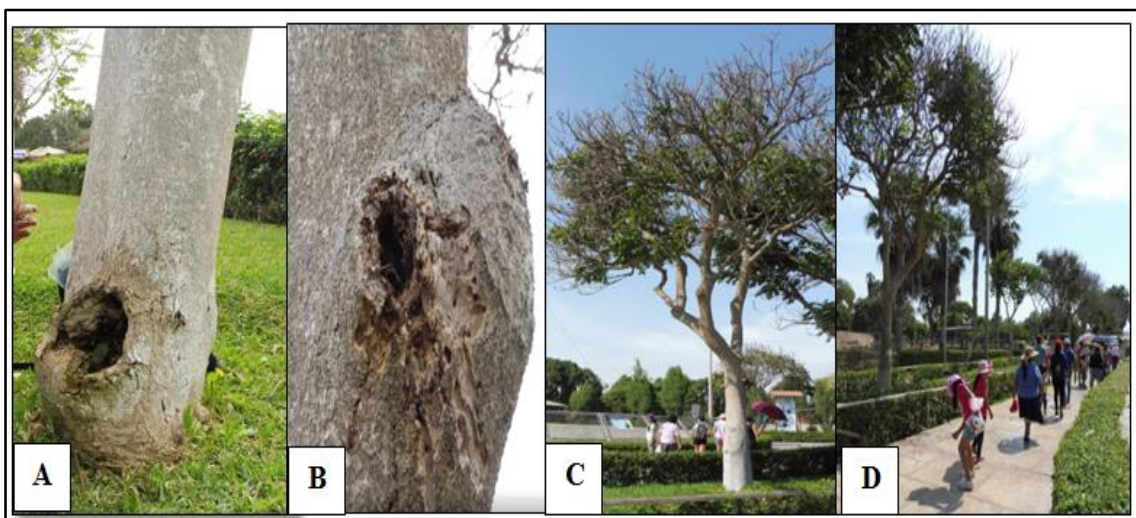
Figura 39. Defectos estructurales y uso del área bajo el área del árbol ZIN-TA19 "A" y "B" oquedades en el fuste, "C" y "D" Uso del área cerca al árbol

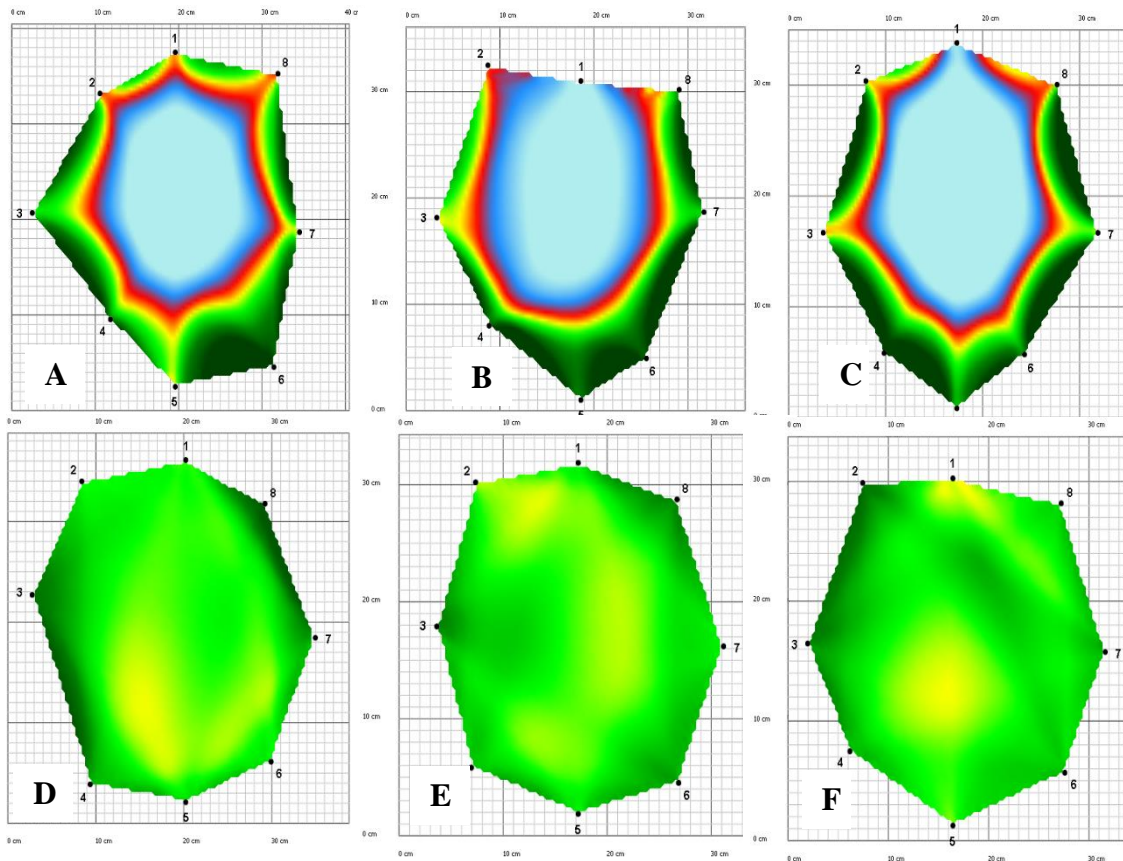
Figura 42. Tomograma de los árboles *Schinus molle*: ZSE-MS04 y árbol sano “A y D” a 0.30m, “B y E” a 1,00m y “C y F” a 1,70m de altura. Parte superior: árbol ZSE-MS04 y parte inferior: árbol sano

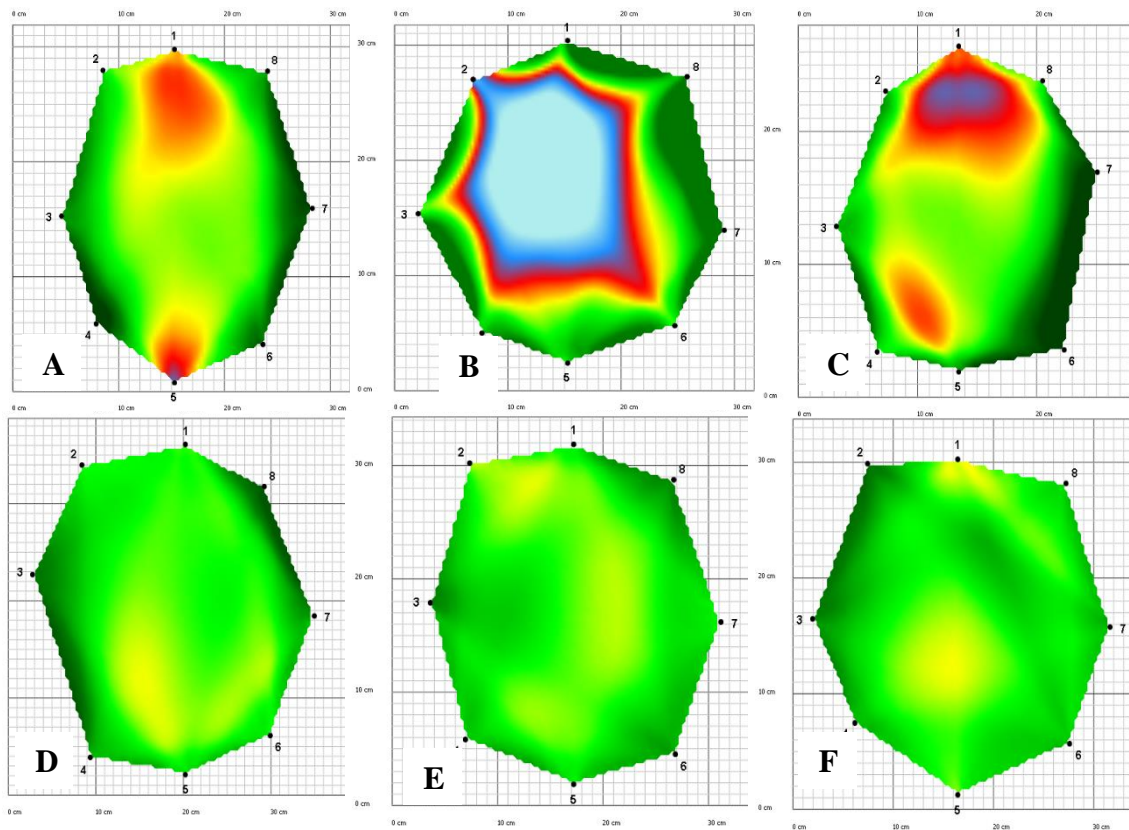
Figura 43. Tomogramas de los árboles de *Schinus molle*: ZSI-MS15 y árbol sano “A y D” a 0.30m, “B y E” a 1,00m y “C y F” a 1,70m de altura. Parte superior: árbol ZSI-MS15 y parte inferior: árbol sano

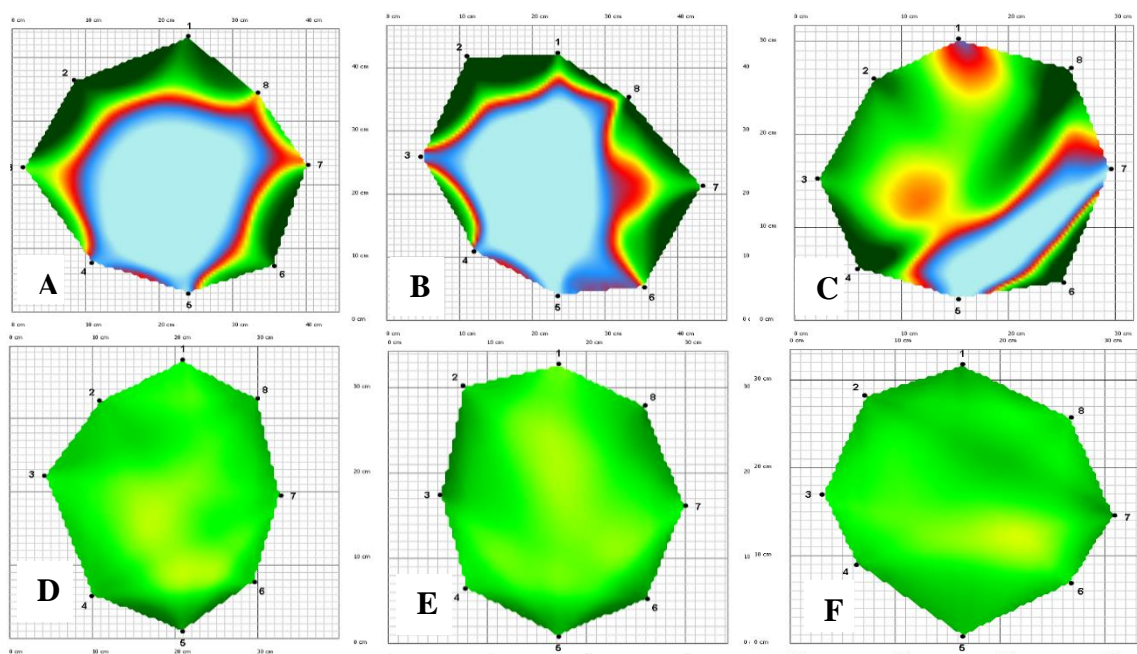
Figura 45. Tomograma de los árboles de *Schinus terebinthifolius*: ZSE-MC11 y árbol sano “A y D” a 0,30m, “B y E” a 1,00m y “C y F” a 1,70m de altura. Parte superior: árbol ZSE-MC11 y parte inferior: árbol sano

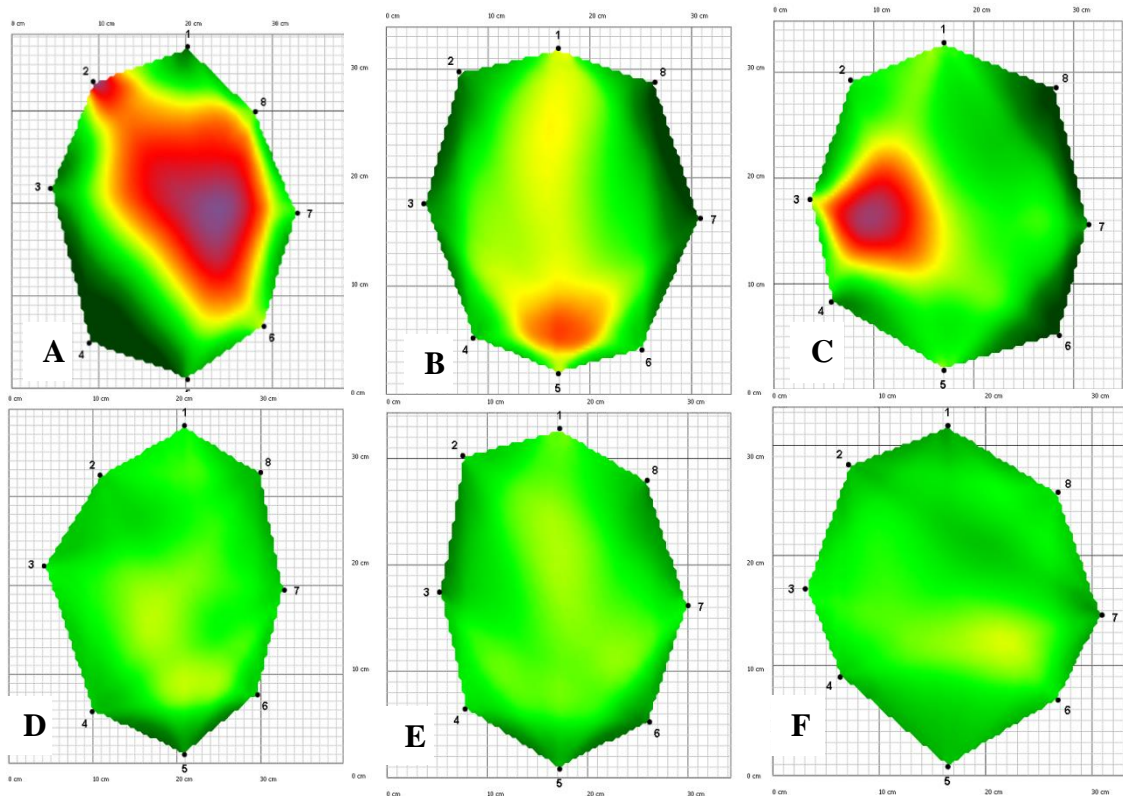
Figura 46. Tomograma de los árboles de *Schinus terebinthifolius*: ZIN-MC08 y árbol sano “A y D” a 0,30m, “B y E” a 1,00m y “C y F” a 1,70m de altura. Parte superior: árbol ZIN-MC08 y parte inferior: árbol sano

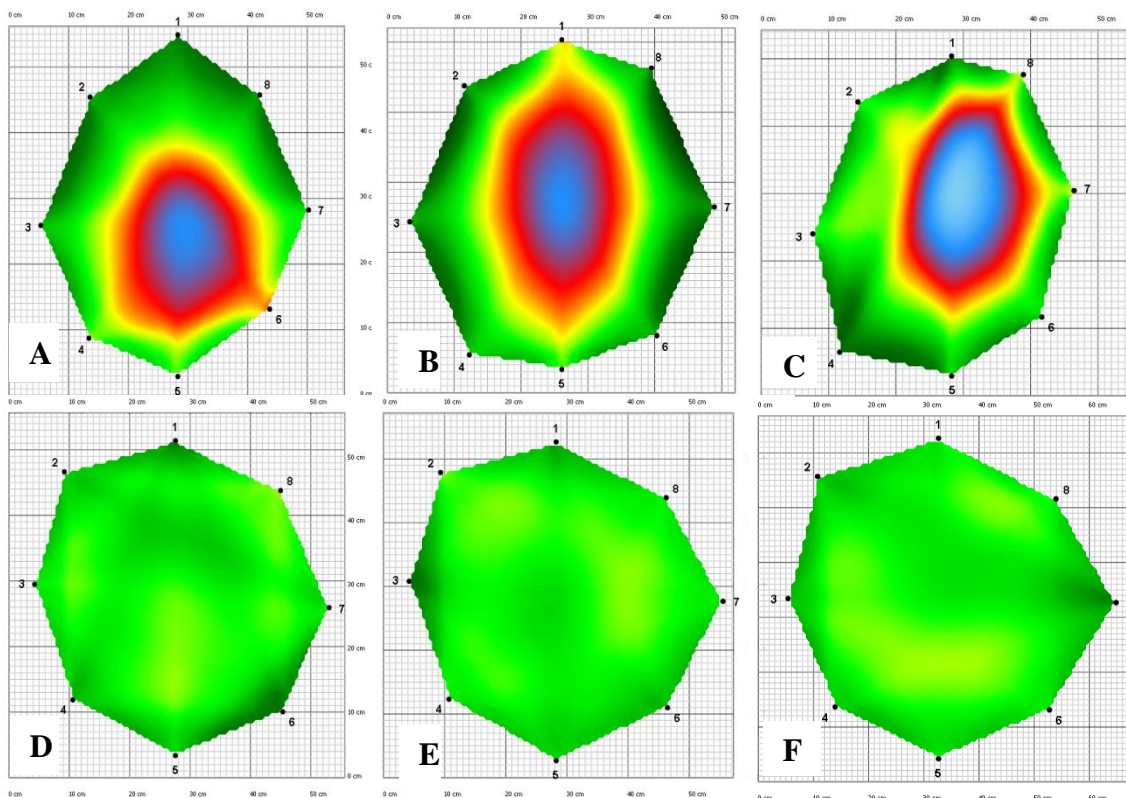
Figura 48. Tomogramas de los árboles de *Melia azedarach*: ZCO-ME04 y árbol sano “A y D” a 0.30m, “B y E” a 1,00m y “C y F” a 1,70m de altura. Parte superior: árbol ZCO-ME04

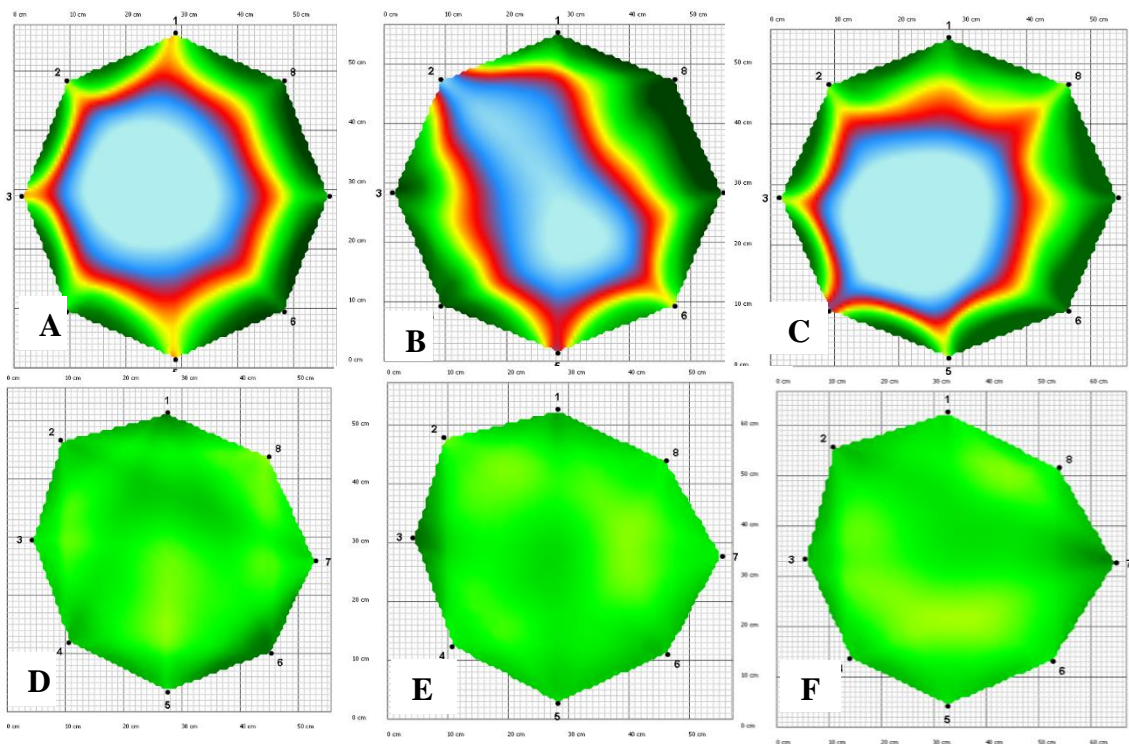
Figura 49. Tomograma de los árboles de *Melia azedarach*: ZCO-ME17 y árbol sano “A y D” a 0.30m, “B y E” a 1,00m y “C y F” a 1,70m de altura. Parte superior: árbol ZCO-ME17

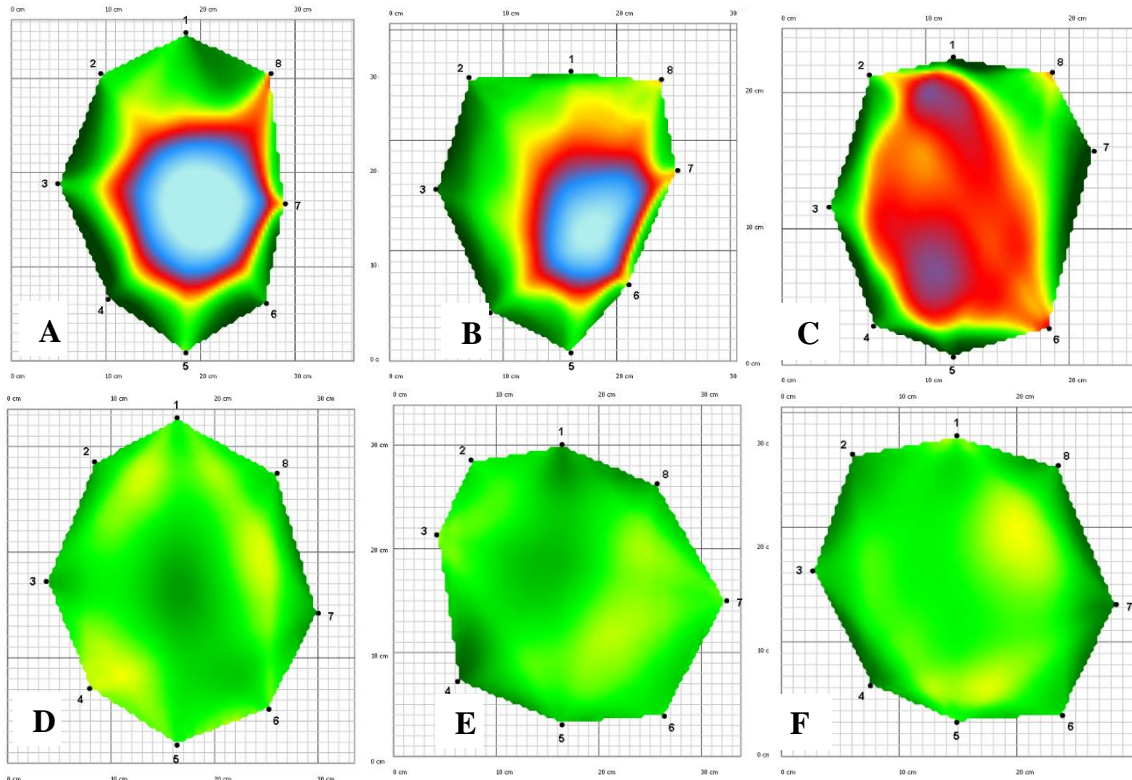
Figura 51. Tomograma de los árboles de *Spathodea campanulata*: ZIN-TA16 y árbol sano “A y D” a 0.30m, “B y E” a 1,00m y “C y F” a 1,70m de altura. Parte superior: ZIN-TA16

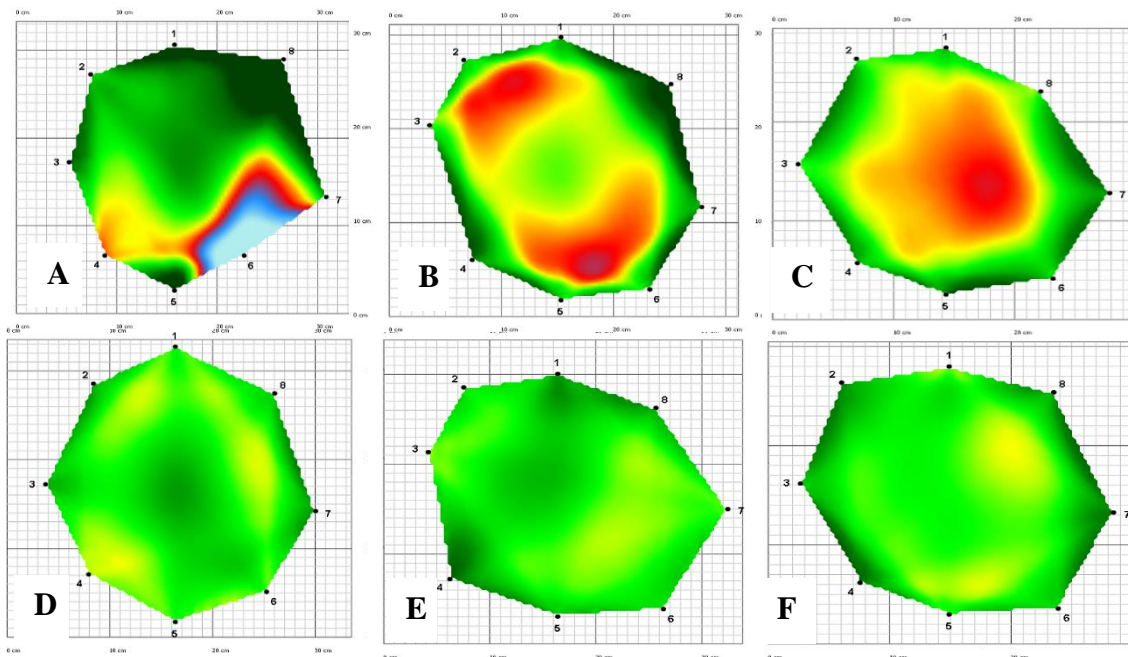
Figura 52. Tomograma de los árboles de *Spathodea campanulata*: ZIN-TA19 y árbol sano “A y D” a 0.30m, “B y E” a 1,00m y “C y F” a 1,70m de altura. Parte superior: ZIN-TA19

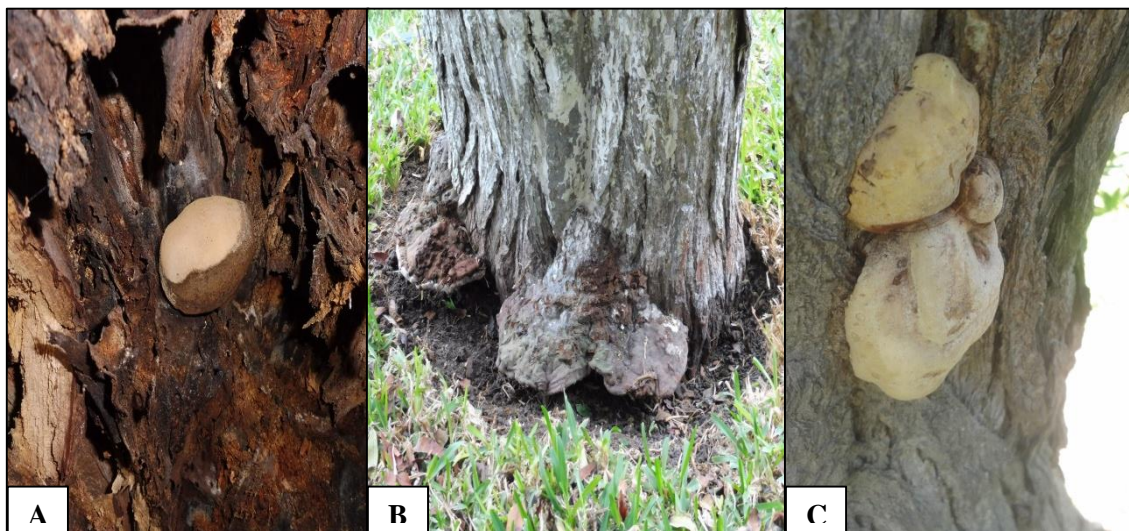
Figura 59. Cuerpo fructífero de *Ganoderma sp* encontrados en árboles de molle.
” A” en zona radicular de ZSE-MS04, “B” en fuste de ZIN-MC08, “C” en fuste de ZSE-MC11
