**Análise de Eventos de Liberação de Gases em
uma Planta Química com Base nas Diretrizes do
*Risk Based Process Safety***

Projeto de Final de Curso

24 de setembro de 2021

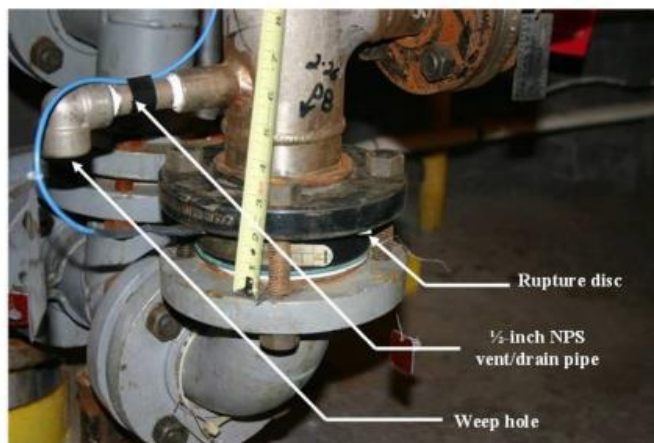
Figura 6 - Weep Hole

A unidade estava parada para uma manutenção do dia 12/09/2009 até 17/01/2010, quando foi reiniciada. No dia 22/01/2010, um detector calibrado para detectar cloroformiato de etila acionou um alarme, e uma equipe foi despachada para investigar. Os operadores identificaram um odor forte no terceiro andar do prédio onde estava localizada a unidade, além de vapor e uma poça ao lado de um furo (*weep hole*) em uma tubulação de ventilação que vinha dos reatores de produção de F3455. *Weep hole* é um buraco, chamado de choro em português, que permite a drenagem de qualquer condensação formada dentro do tubo, e está representado pela Figura 6.

O erro do projeto do sistema identificado pela CSB consistia no fato da tubulação localizada após o disco de ruptura passar pelo interior de uma edificação. Tal tubulação possuía um *weep hole*, mostrado na figura 6, localizada no terceiro andar do prédio. Por causa disso, houve a liberação de gases tóxicos para dentro de um ambiente fechado quando o disco se rompeu. Tal liberação poderia ser danosa aos trabalhadores, mas ficou despercebida durante 5 dias, pois a sala em que ocorreu era pouco frequentada.

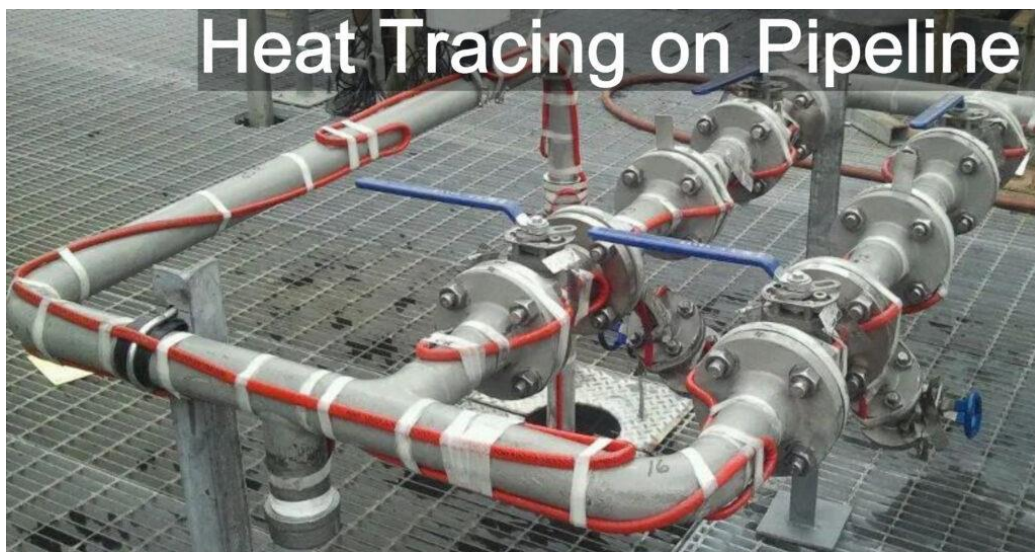
Figura 7 - Heat Tracing

O vazamento foi oriundo de uma tubulação de amostragem de oleum da unidade. As investigações da CSB encontraram dois furos no tubo, feito de aço inoxidável 304L. Um furo menor tinha evidências de ter se formado de dentro para fora, em um fenômeno de corrosão por pites. De acordo com ASM (1987), corrosão por pites é um tipo de corrosão extremamente localizada, com a formação de pequenas cavidades no metal. O vazamento de oleum corroeu um tubo de um traçado de calor (*heat tracing*). *Heat tracing* é uma forma de aquecimento superficial, utilizada, no caso, para que o oleum não congelasse em dias frios, exemplificado na Figura 7. Em contato com o vapor d'água, o oleum reagiu formando ácido sulfúrico altamente concentrado. O ácido sulfúrico por sua vez corroeu a tubulação de amostragem de oleum, causando um segundo furo, e contribuindo com o maior vazamento.

O material usado na tubulação de amostragem se mostrava adequado. O processo de perda de espessura da parede do tubo, no caso de uma corrosão uniforme pelo oleum, levaria a uma vida útil de 40 anos. O tubo específico estava em utilização por somente 19 anos. Os investigadores não definiram qual foi a causa exata da corrosão localizada, sugerindo apenas uma teoria de um defeito de fabricação do tubo, o que era difícil de identificar. Porém, o relatório concluiu que o acidente poderia ter sido minimizado caso o aquecimento do tubo fosse feito com um

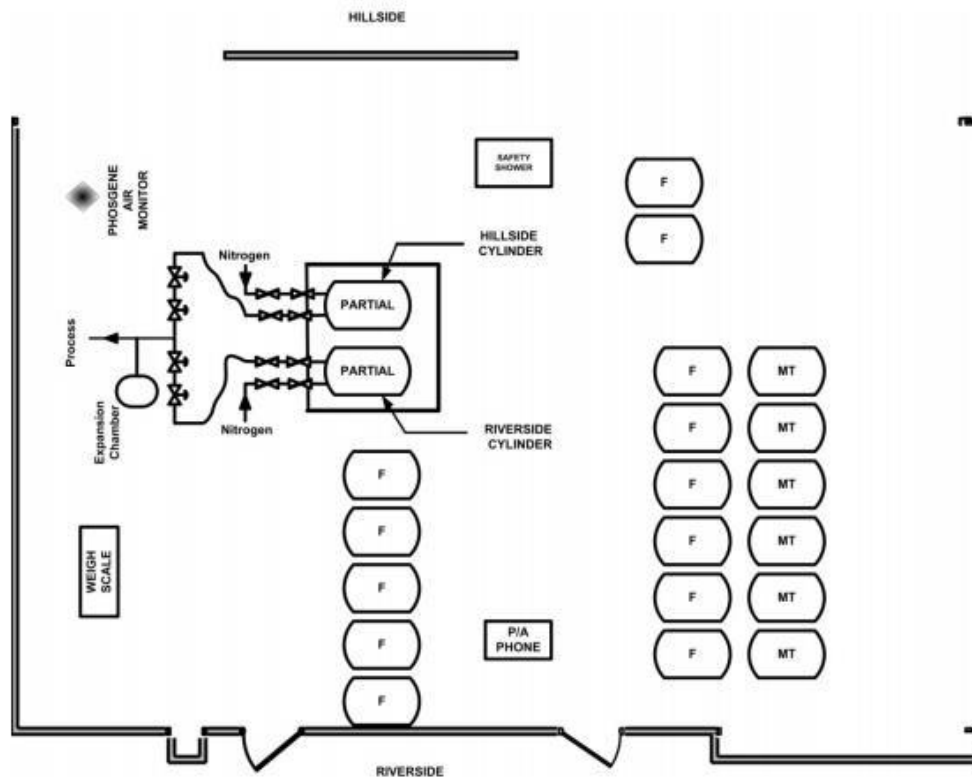
Figura 8 - Galpão de Armazenamento de Fosgênio

O projeto do galpão utilizado para o armazenamento dos cilindros de fosgênio constituía em um risco para os operadores da unidade. O local era apenas parcialmente aberto, como exemplificado na Figura 8, e não possuía ventilação mecânica. No relatório da CSB, os investigadores discutem a necessidade de enclausurar completamente a unidade, e instalar um *scrubber*, mas outra opção poderia ser eliminar qualquer parede do local, para permitir uma maior troca de ar.

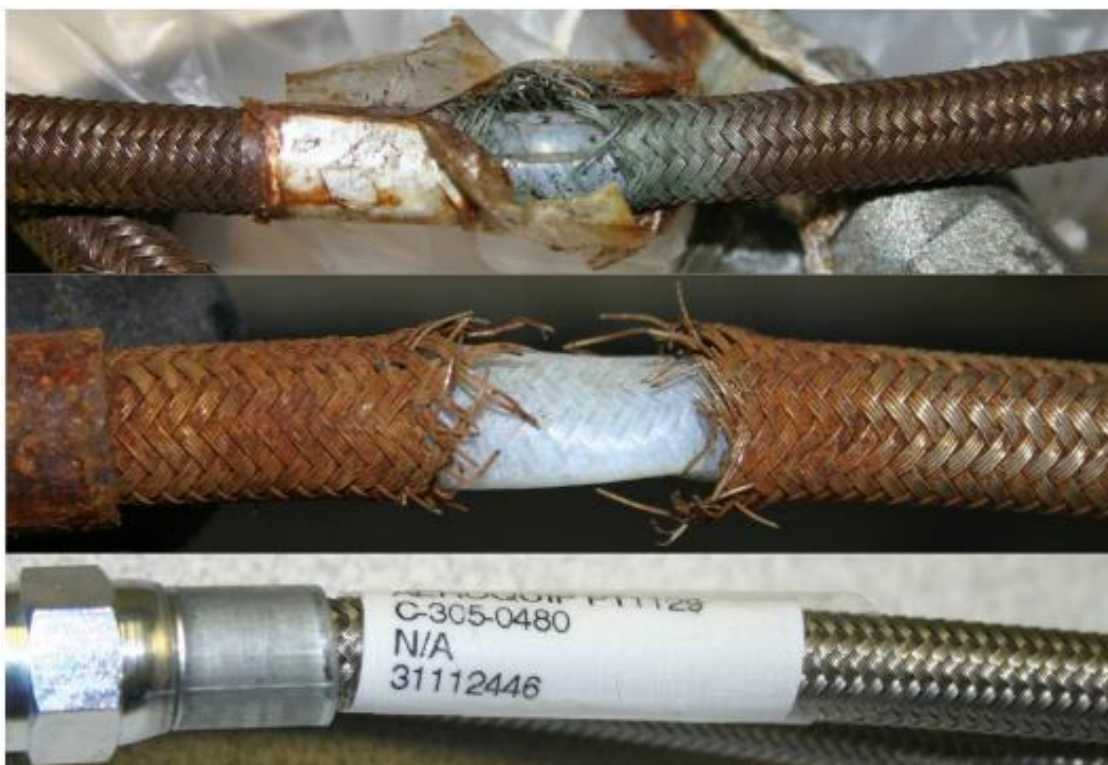
Figura 9 - Etiquetagem das Mangueiras de Fosgênio

permeava pela linha de PTFE, e conseqüentemente um ponto de corrosão para o aço inoxidável. Análise posterior ao acidente concluiu que foi exatamente nesse local em que ocorreu a falha catastrófica, o rompimento da mangueira que resultou na liberação do fosgênio em cima do operador que veio a óbito. A Figura 9 abaixo exemplifica como eram etiquetadas as mangueiras e como isso contribuiu para a corrosão das mesmas.

O fosgênio é suscetível à expansão térmica, e foi exatamente isso, combinado com a corrosão localizada embaixo da etiqueta, que causou o rompimento da mangueira, contaminando o funcionário. Em 2009, um ano antes do acidente, uma análise de risco feita pela DuPont reconheceu esse potencial fenômeno em equipamentos de processos que utilizavam fosgênio. Por algum motivo, isso não foi considerado para as mangueiras de transferência da unidade de SLM da planta de Belle.
