## Uma Contribuição à Recuperação Emergencial de Pavimentos Flexíveis. Estudo de Caso: BR-163 na Travessia Urbana de Jaciara/MT

### *A Contribution to Emergency Recovery of Flexible Pavements. Case Study: BR -163 in Urban Crossing of Jaciara/MT*

<sup>1</sup>Andressa Mokaan Barella, <sup>2</sup>Luiz Miguel de Miranda(mmiranda@ufmt.br)

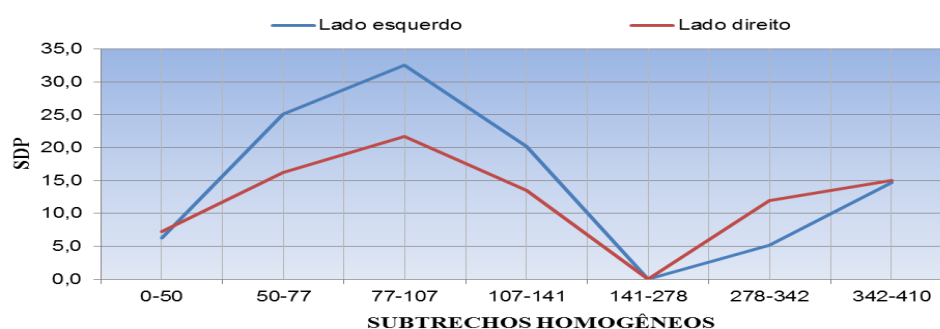
**Gráfico 1. Somatório dos defeitos ponderados- SDP**

Nesse gráfico pode-se observar que o segmento com as piores condições é o 3, o que já era esperado, uma vez que o mesmo não havia recebido recapeamento recente, diferentemente do segmento 3.

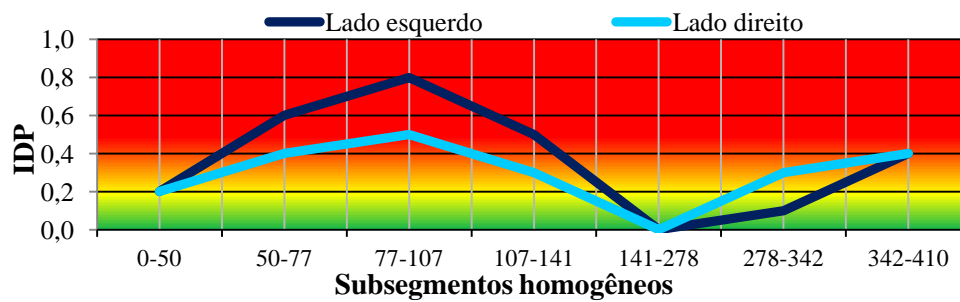
**Gráfico 2. Índice de degradação do pavimento- IDP**

Nota-se no Gráfico 2 que, para o IDP, os subtrechos seguem o comportamento apresentado no SDP. Observa-se o caráter qualitativo do IDP, e pode-se estabelecer um critério de decisão sobre a gravidade dos segmentos homogêneos, que converge para a classificação qualitativa do segmento avaliado, com base nos critérios assinalados na Tabela 4. Esta classificação leva em consideração a gravidade dos defeitos avaliados, e como era de se esperar o segmento que recebeu o recapeamento é o que apresenta índice de degradação nulo.

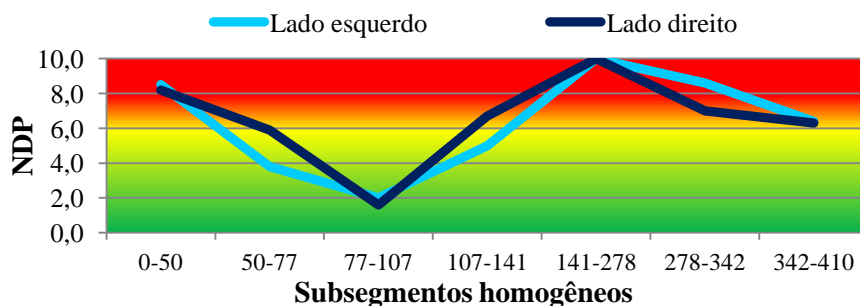
**Gráfico 3. Nota de desempenho do pavimento- NDP**

Já para o NDP, de forma semelhante aos índices anteriores, o subtrecho homogêneo 5 foi o que recebeu a melhor nota e o subtrecho 3 a pior.

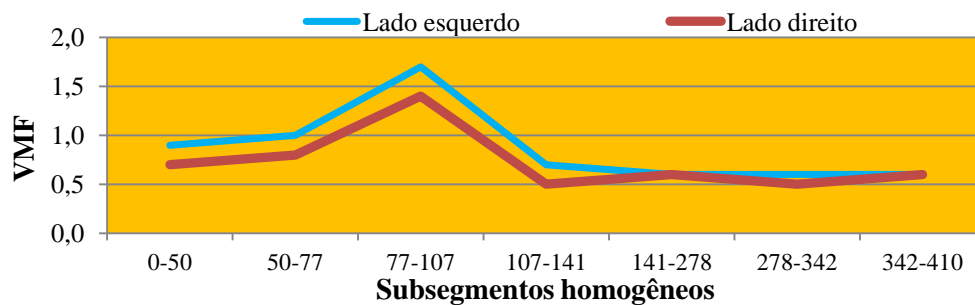
**Gráfico 4. Flechas nas trilhas de rodas externas**

Nesse gráfico observa-se que o subtrecho homogêneo 3 manteve-se como o de pior desempenho, e o lado esquerdo mais degradado que o direito. Isso ocorre por conta do sentido do tráfego, uma vez que as carretas, em geral, trafegam vazias no sentido Rondonópolis-Cuiabá (lado direito) e carregadas no sentido Cuiabá-Rondonópolis (lado esquerdo), pois os três terminais de descarga dos granéis agrícolas em Mato Grosso se localizam em Rondonópolis, Itiquira e Alto Araguaia e parte da produção está concentrada no norte do estado, na região de Sinop. Às

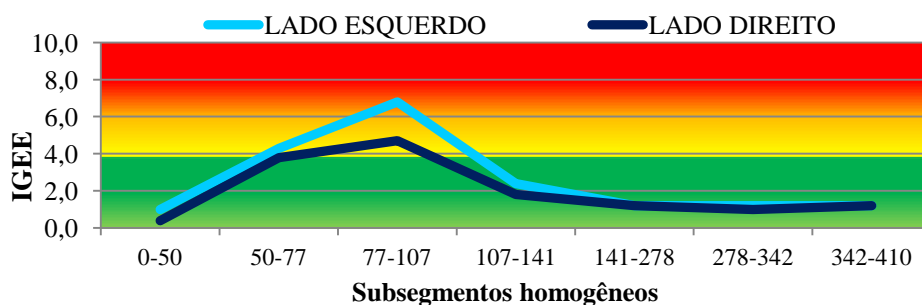
**Gráfico 5. Índice de Gravidade Geral Expedito**

Esse gráfico resume a situação de gravidade dos segmentos, e destaca o

subtrecho 3 o de maior índice de degradação que se desenvolve entre as

estacas 77-107, e o lado esquerdo sendo pior que o lado direito devido ao sentido do tráfego, conforme explicado anteriormente. Os pesos propostos que

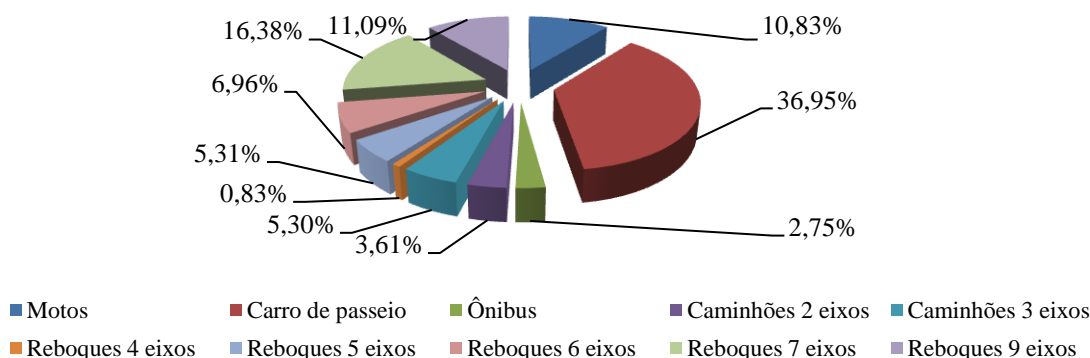
**Gráfico 1. Composição do volume médio diário - VMD (2010)**

Como se pode constatar, esses números demonstram a crescente participação do bitrem 9E na matriz de tráfego da BR-163 em Mato Grosso, fato esse que colabora para a degradação precoce dos pavimentos.
