ESCUELA PROFESIONAL DE INGENIERIA CIVIL

INFORME DE TESIS

**“EVALUACION, DIAGNOSTICO Y REPARACION DE LOS
ELEMENTOS DE CONCRETO EN EL COMPLEJO RECREACIONAL
MUNICIPAL LOS HUMEDALES DE ITE, PROVINCIA JORGE
BASADRE GROHMANN, TACNA - 2019”**

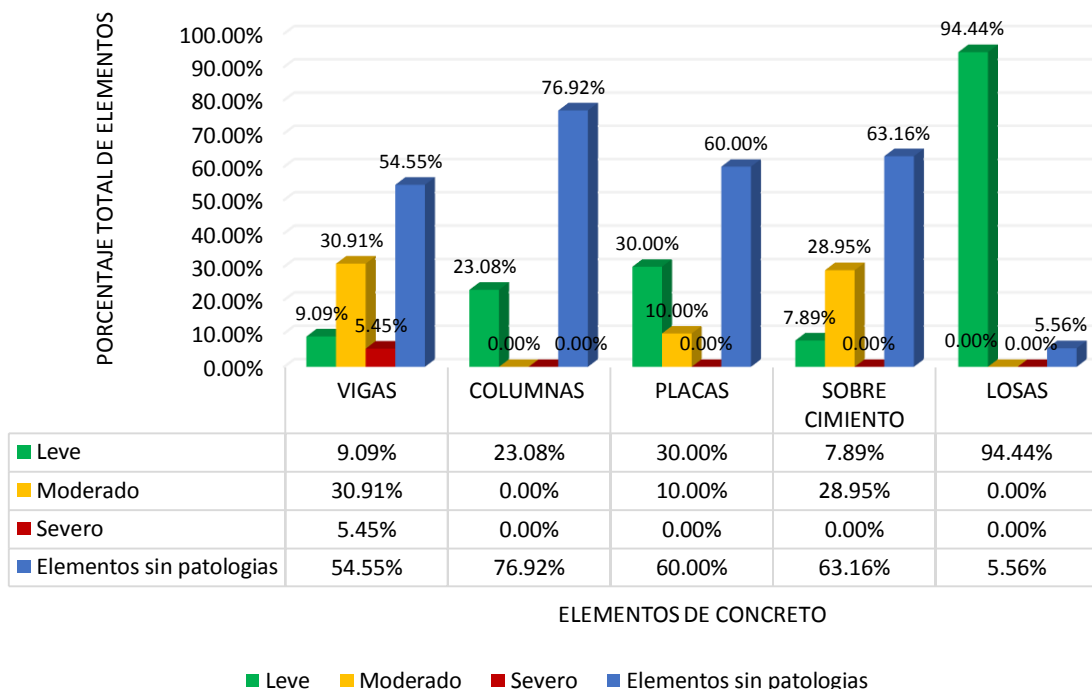
Figura 92. Nivel de severidad de los elementos de concreto en el Salón de Juegos

NIVEL DE SEVERIDAD DE ELEMENTOS CON PATOLOGIAS EN EL SALÓN DE JUEGOS

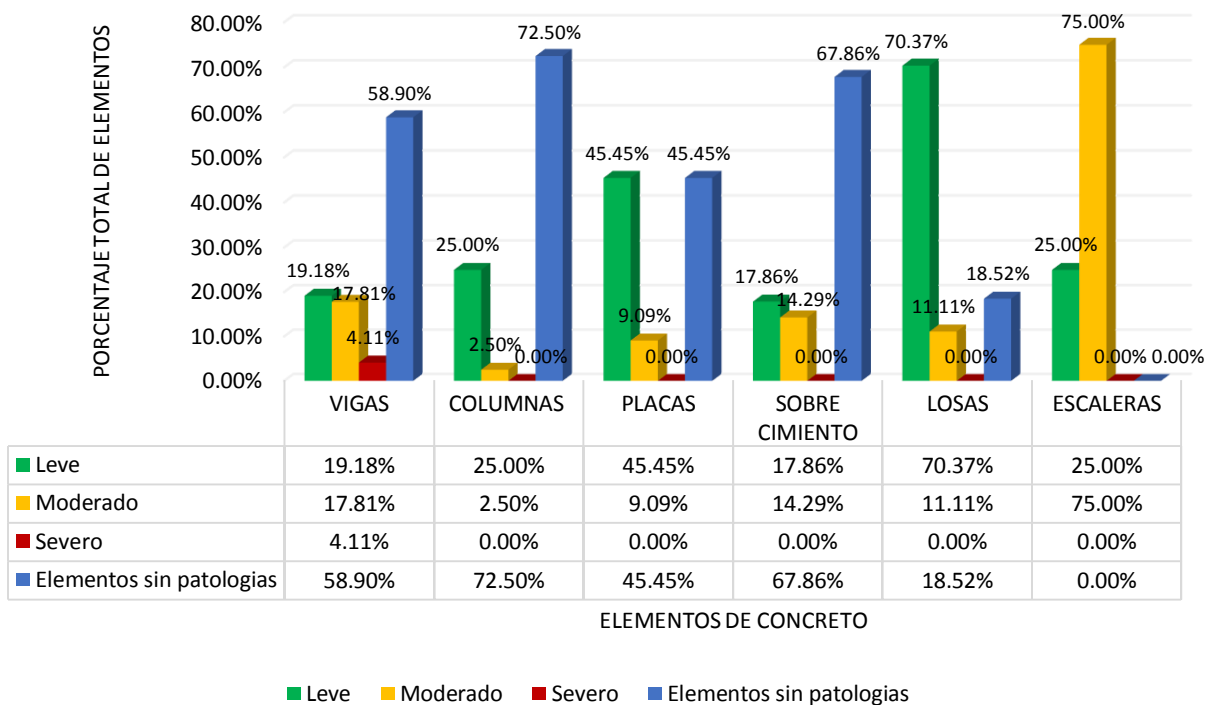
Figura 93. Nivel de severidad de elementos de concreto con patologías en el Salón de comensales

NIVEL DE SEVERIDAD DE ELEMENTOS DE CONCRETO CON PATOLOGIAS EN EL SALON DE COMENSALES

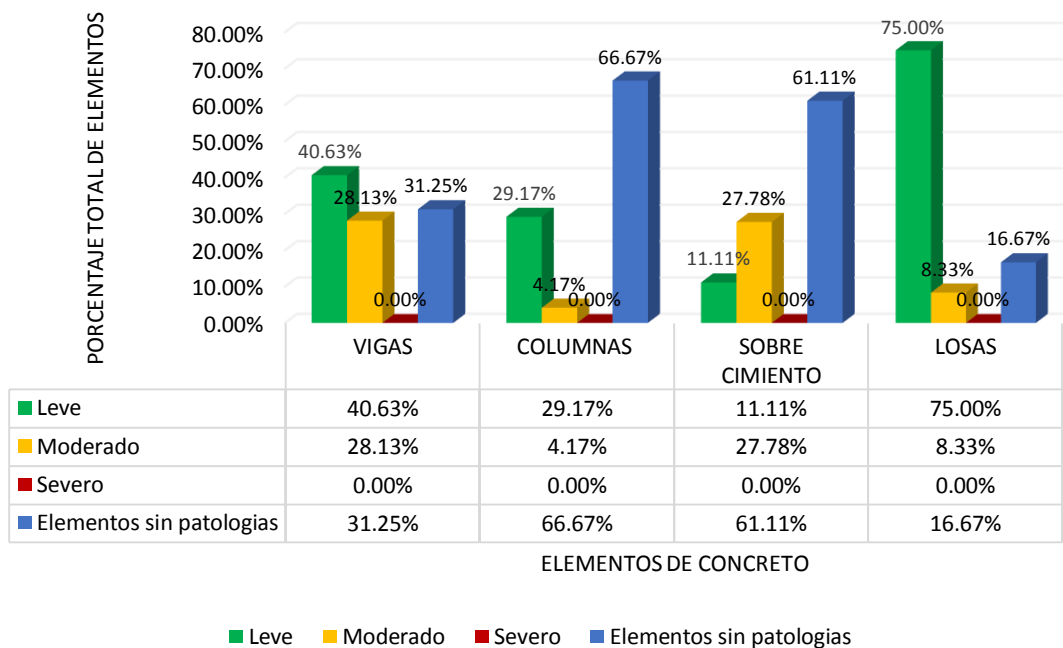
Figura 94. Nivel de severidad de elementos de concreto en el Salón de usos Múltiples

NIVEL SEVERIDAD DE ELEMENTOS DE CONCRETO EN EL SALÓN DE USOS MÚLTIPLES

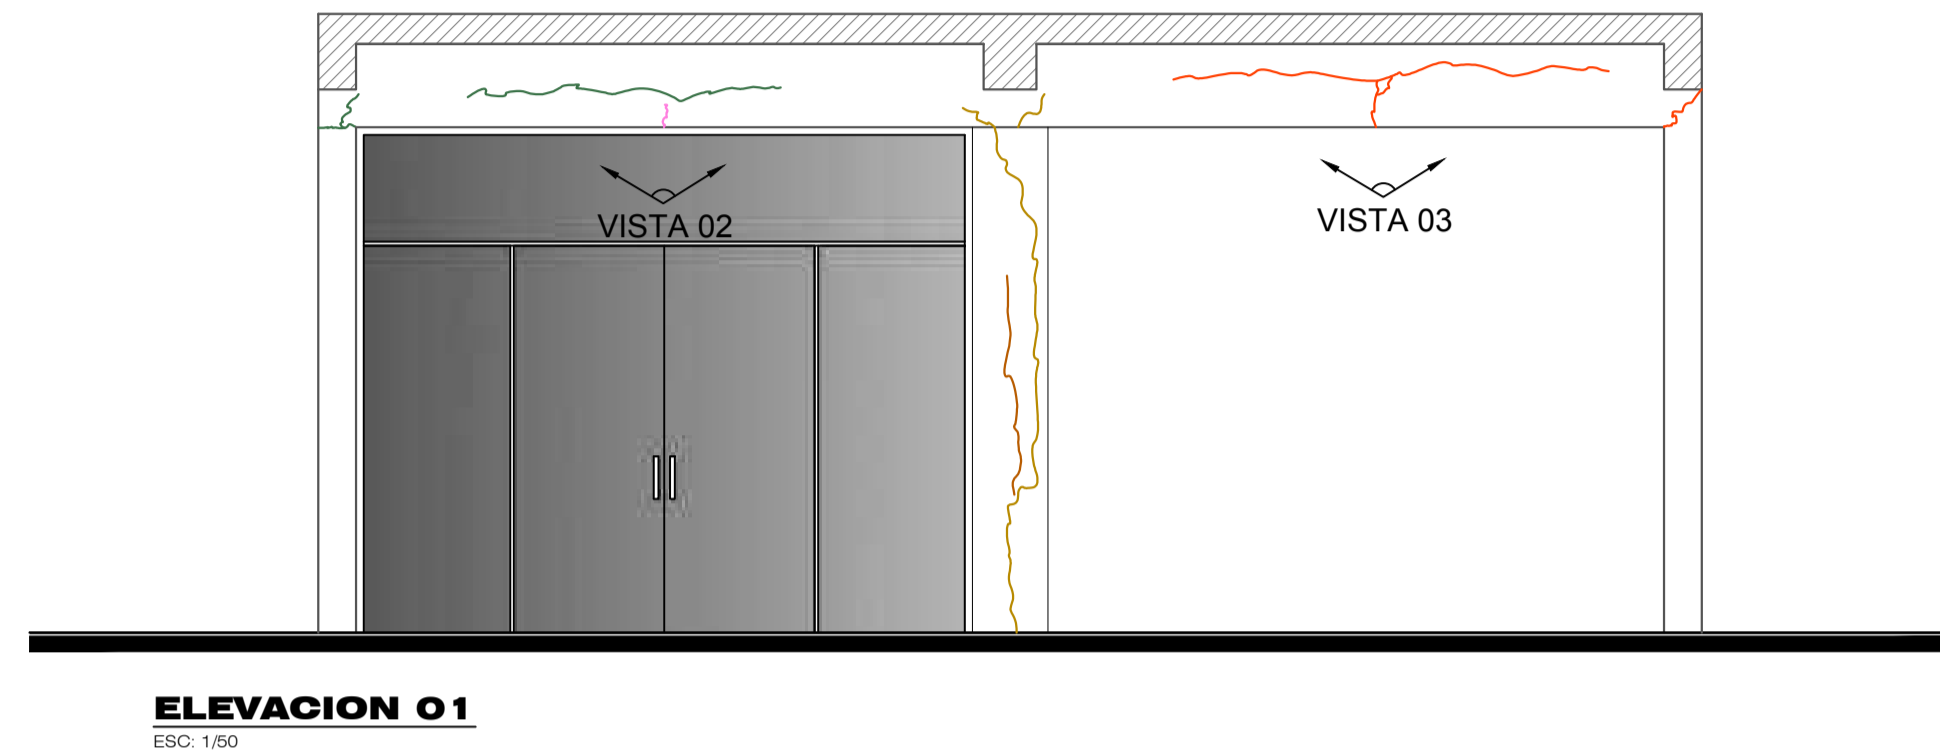
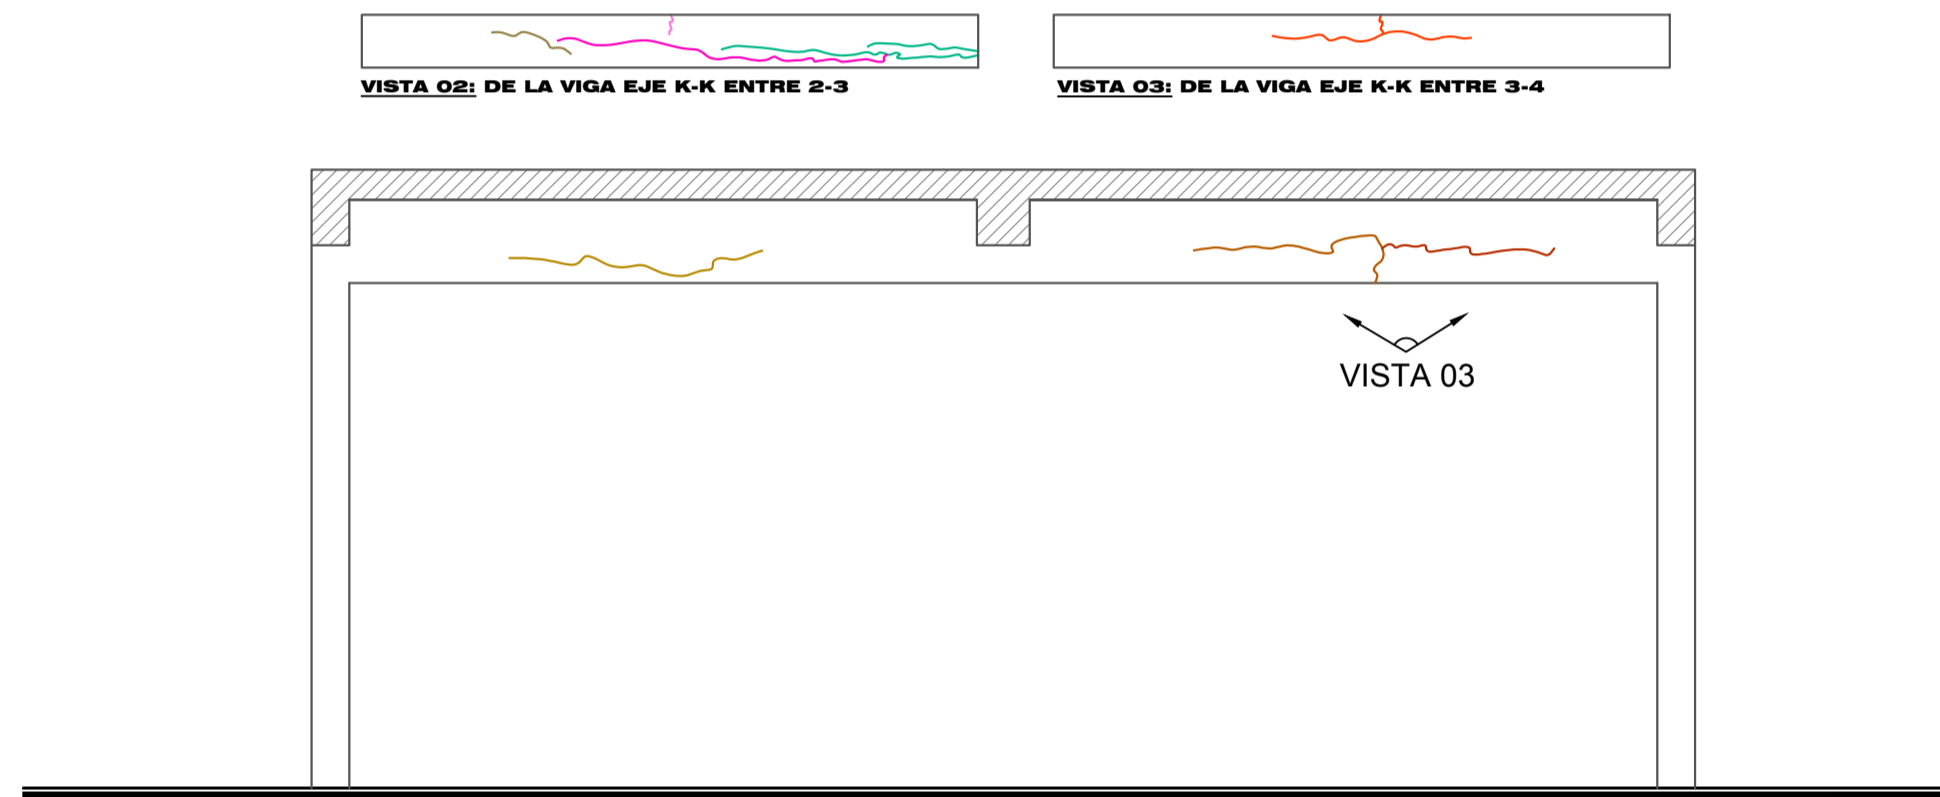
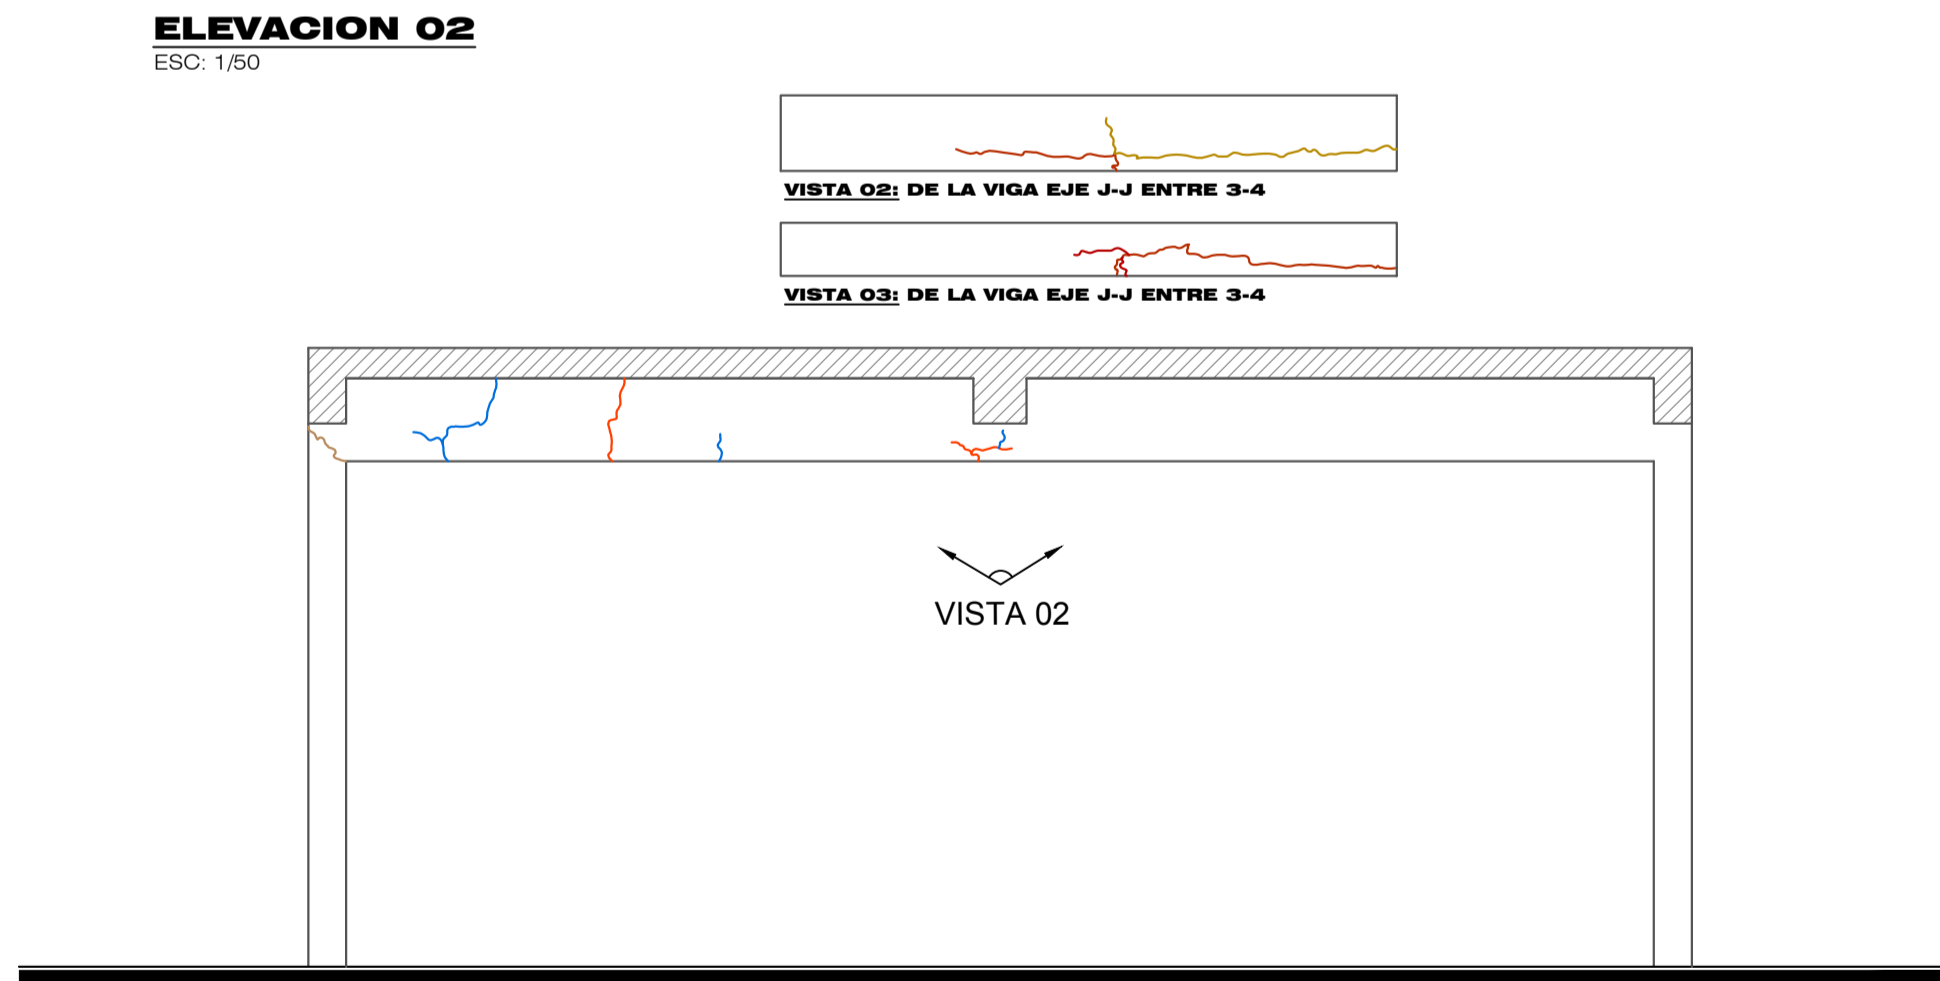
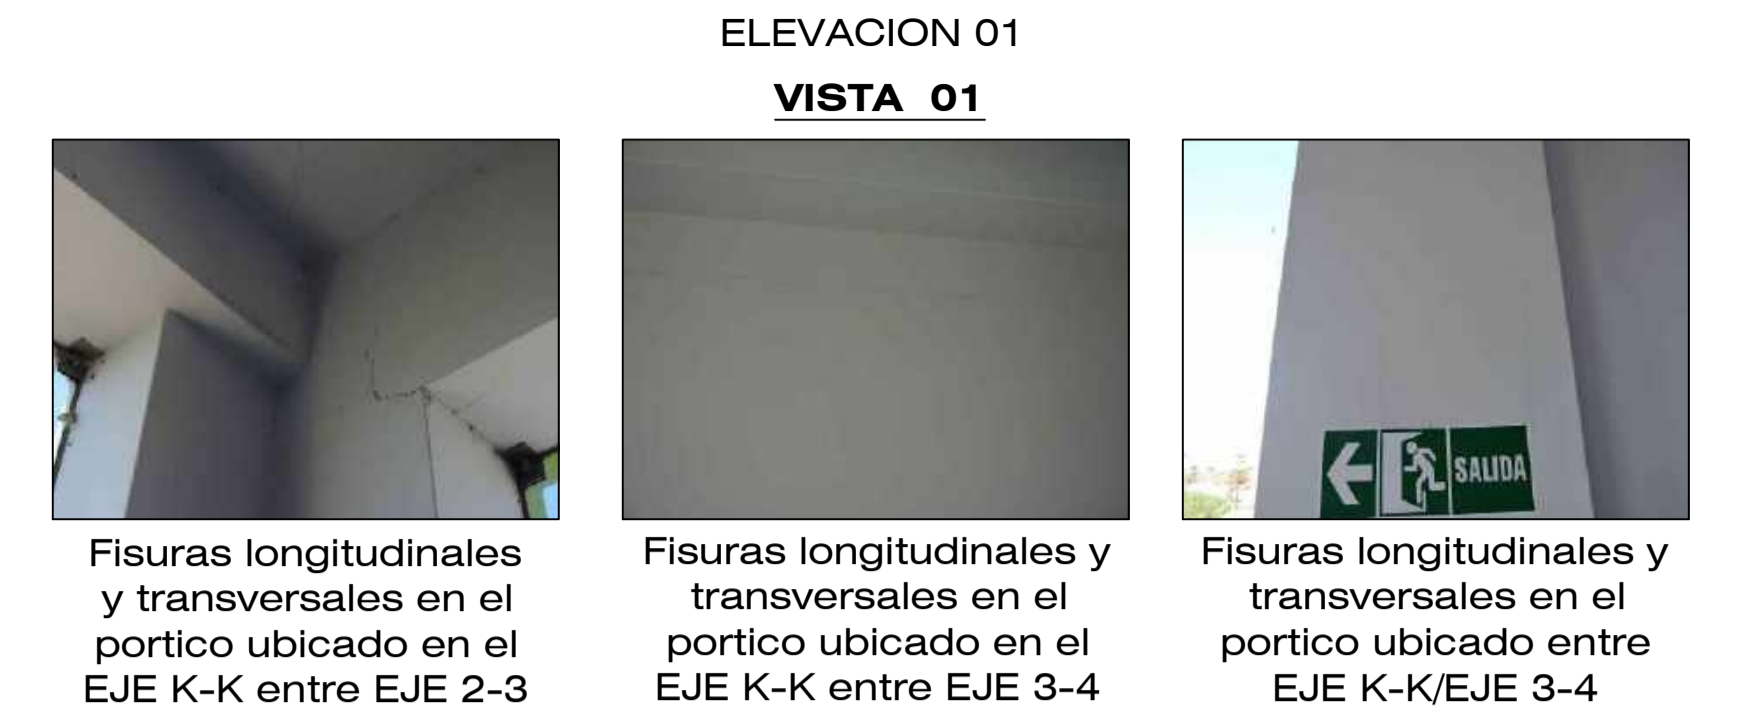
Fisuras longitudinales y transversales en el portico ubicado en el EJE K-K entre EJE 2-3

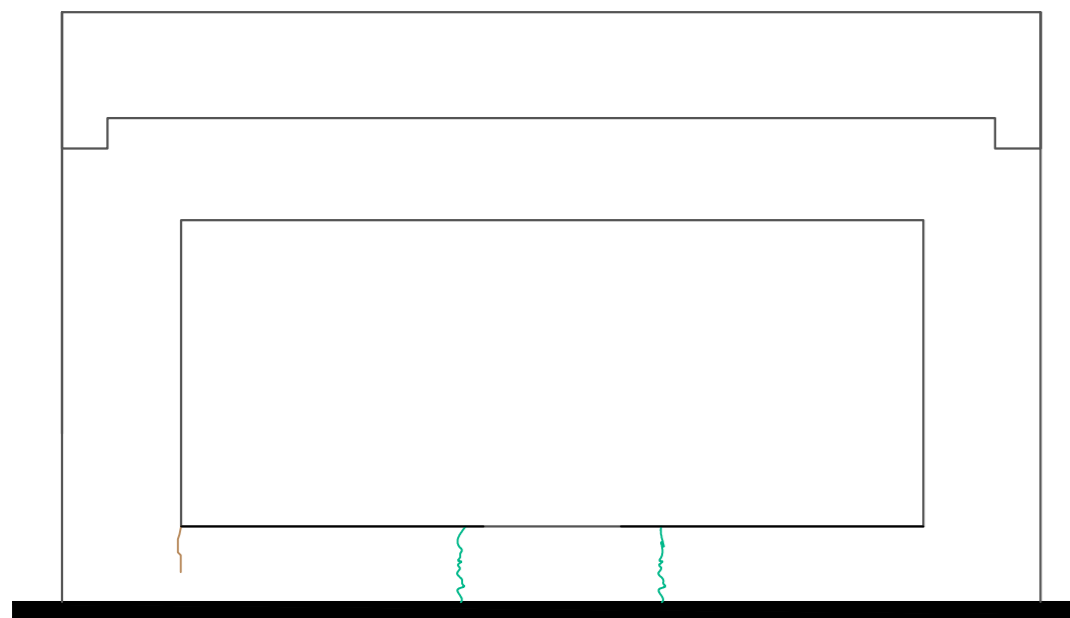
Patologías en sobrecimientos, fisuras y grietas en las juntas zonas de ventanas
Esc:1/50

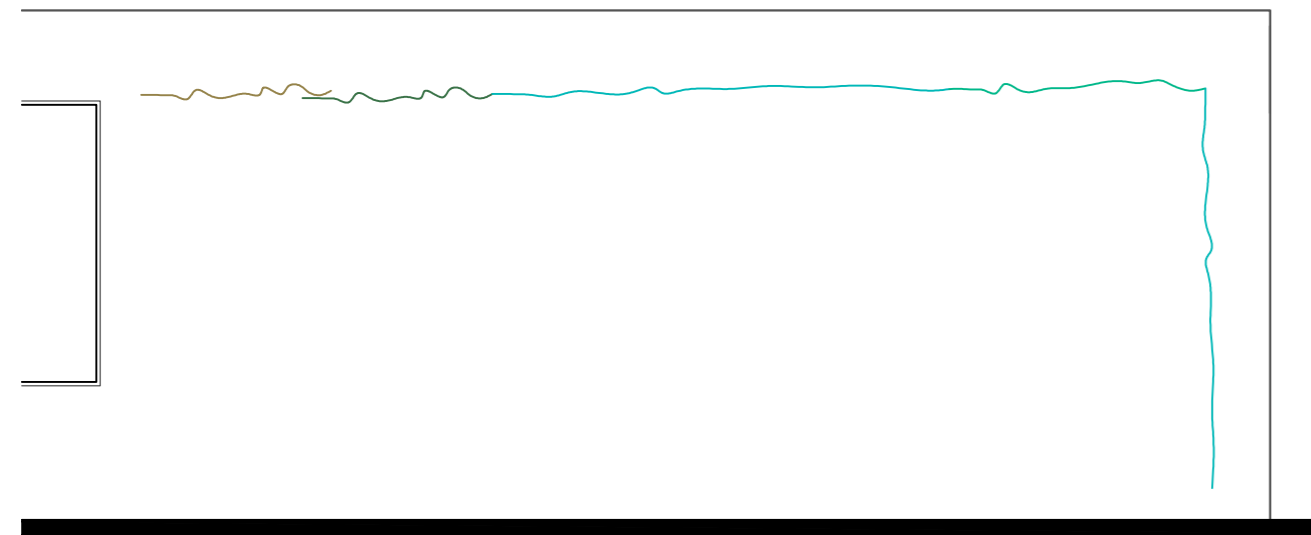
Patologías en muros, fisuras y grietas en juntas del muro con vigas y columnas
Esc:1/50
