UNIVERSIDAD PRIVADA DE TACNA
FACULTAD DE INGENIERÍA

TESIS

**“ENSAYO DE CARGA CÍCLICA DE UN MURO A ESCALA NATURAL CON
LADRILLO BLOCKER II – ESPÉCIMEN MBAT-06”**

TACNA - PERÚ
2018

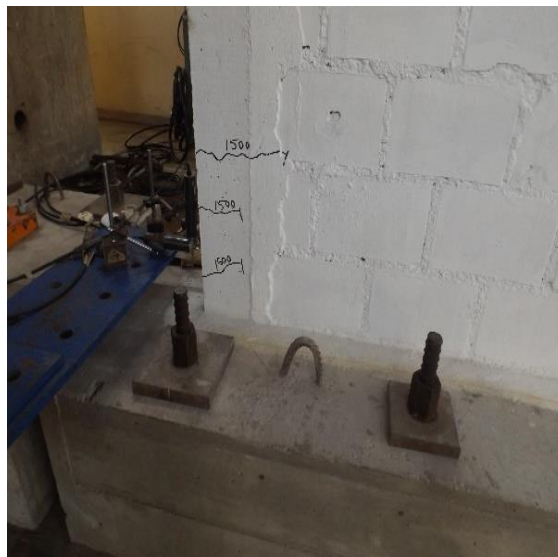
Figura N°4.1. Formación de primeras grietas para una distorsión 1/1500.

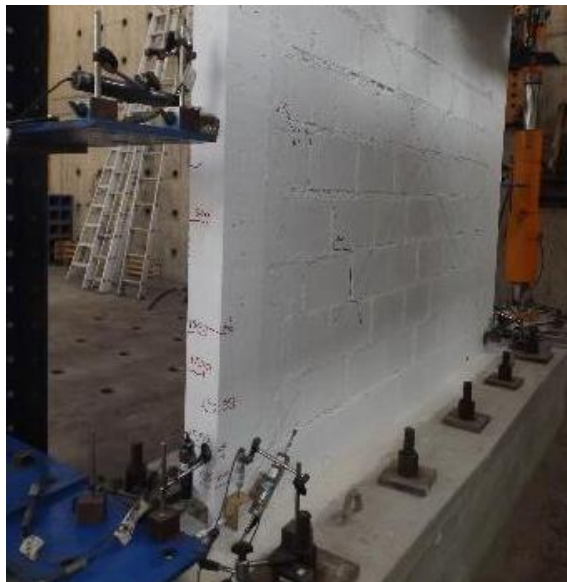
Continuando con el ensayo respectivo se puede observar que se van formando grietas en la parte central de la columna de confinamiento, así mismo se observa que en la cara del talón las grietas aumentan de dimensión, este para una distorsión 1/1500. Ver figura N° 4.2.

Figura N°4.2. Grietas en la parte central de la columna Este para una distorsión 1/1500.

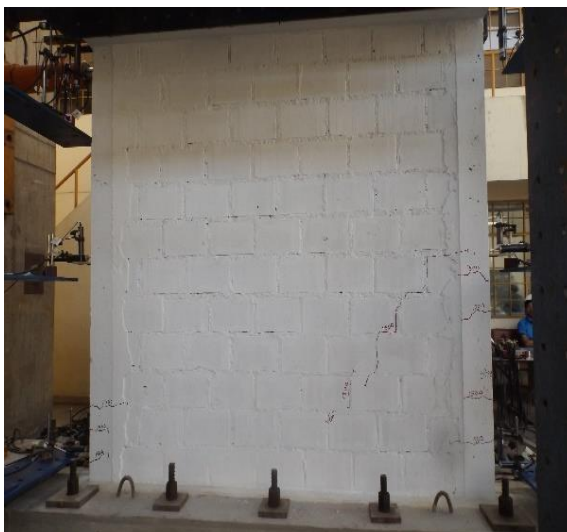
En la figura N° 4.3. Se continúa con el proceso de aplicación de cargas y se puede verificar que aparecen grietas en el mortero en las diagonales de la cara de norte a sur

Figura N°4.3. Aparición de grietas diagonales en el mortero en el lado este de las caras Norte y Sur a una distorsión 1/1500.

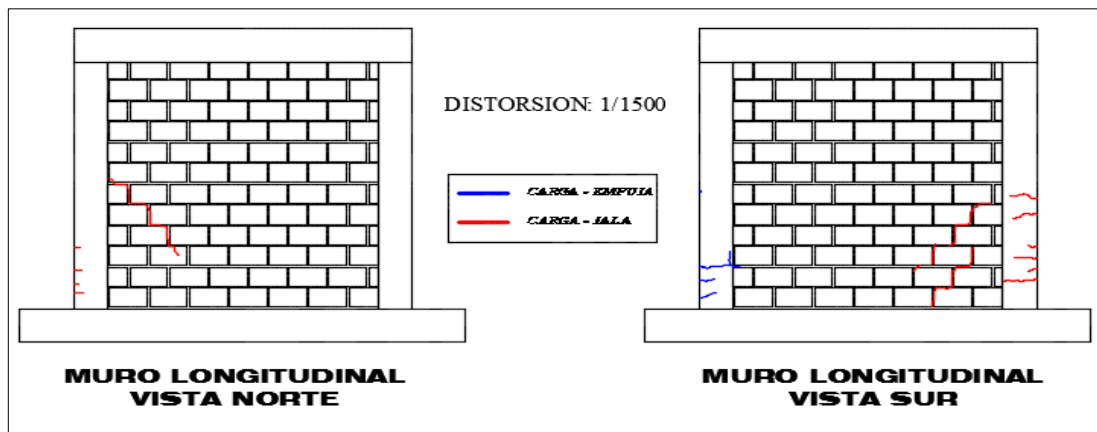
Una vez culminado de aplicar las cargas para una distorsión de 1/1500 podemos graficar el mapeo de grietas, en la figura 4.4. Y 4.5 se observa las grietas en el mortero y en las columnas de confinamiento.

Figura N°4.4. Mapeo de fisuras para una distorsión de 1/1500.

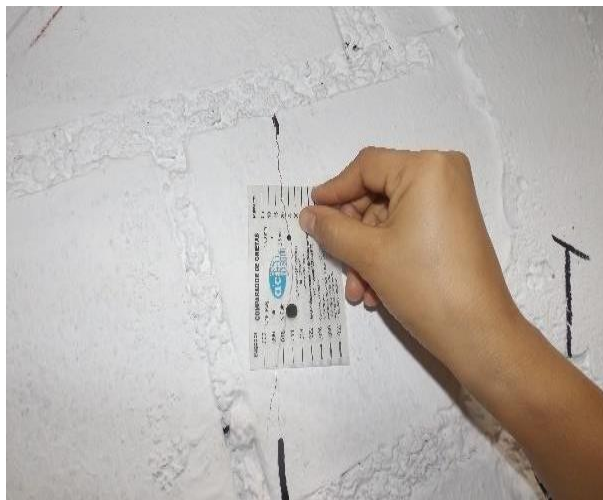
En la figura N° 4.6 se observa cómo se procedió a tomar las medidas de las grietas, en el cual se verificaron que las grietas poseen un Espesor de 0.2mm en ladrillo de la cara Sur para una distorsión de 1/1100.

Figura N°4.6. Medición de las grietas para una distorsión de 1/1100.

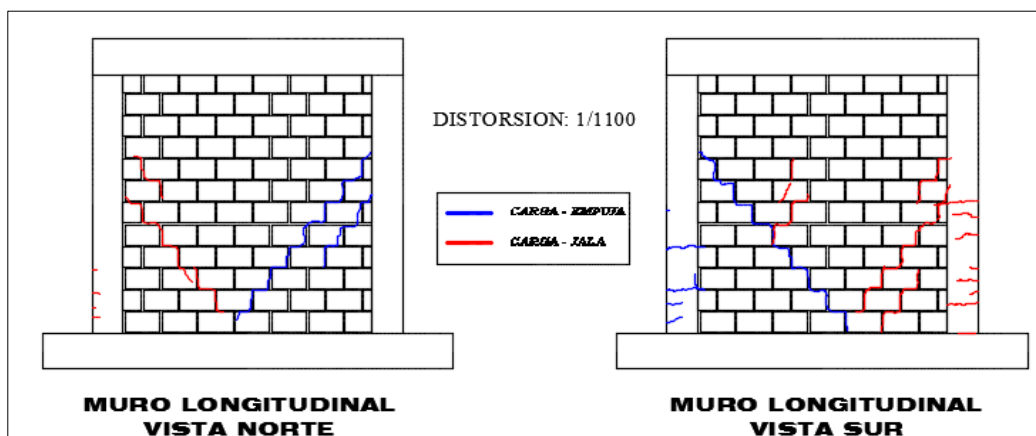
En las figuras N° 4.7, 4.8, podemos observar el mapeo de las grietas que se obtuvieron cuando se sometió al muro a una distorsión de 1/1100

Figura 4.7. Mapeo de fisuras para una distorsión de 1/1100.

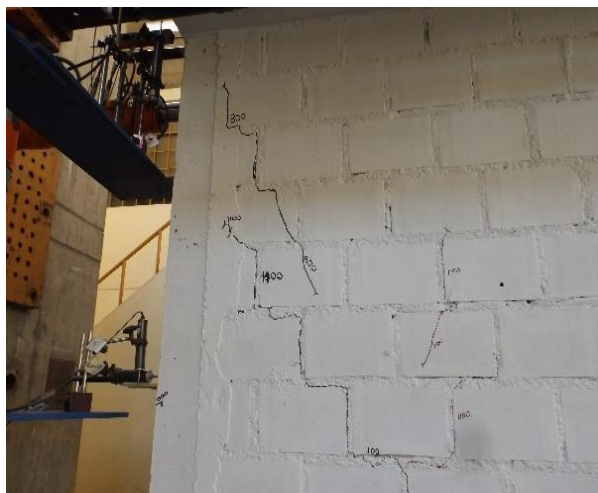
En la figura 4.9. Podemos verificar la formación de las primeras grietas en la parte superior -Este de la cara Sur del muro para una distorsión 1/800.

Figura N°4.9: Mapeo de fisuras para una distorsión de 1/800.

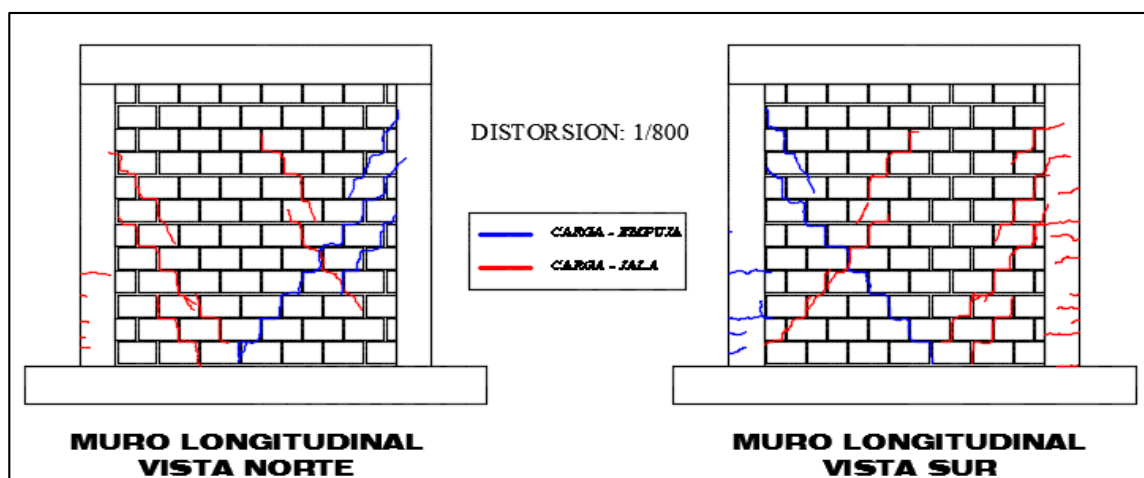
En las figuras N° 4.10 y 4.11, podemos observar el mapeo de las grietas que se obtuvieron cuando se sometió al muro a una distorsión de 1/800

Figura N°4.10. Mapeo de fisuras en muros para una distorsión de 1/800. Se puede observar que el muro empieza a agrietarse.

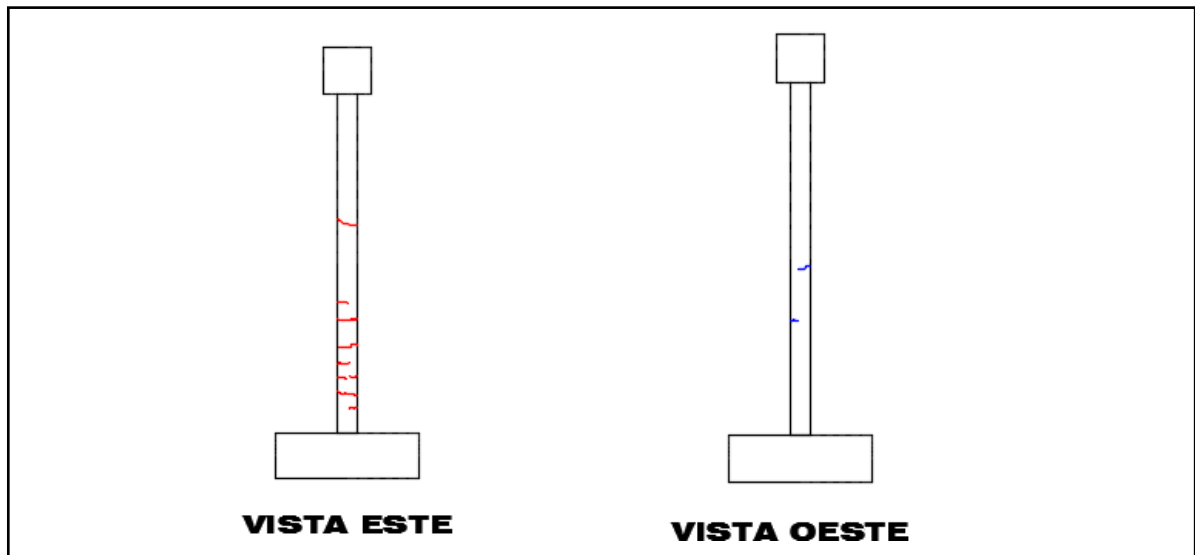
Figura N°4.11: Mapeo de fisuras en elementos de confinamiento para una distorsión de $1/800$. Se puede observar que el muro empieza a agrietarse.

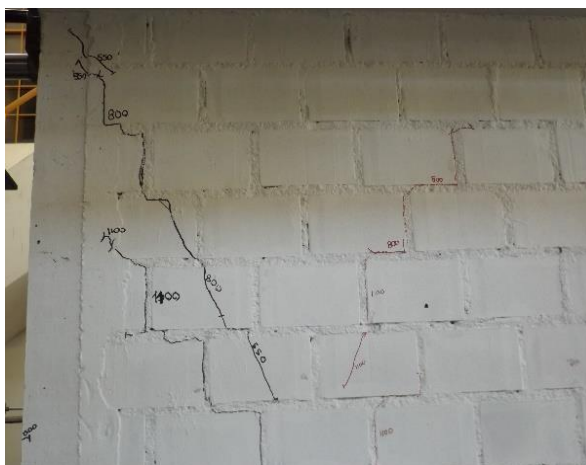
En la figura N°4.12. Se observa que las grietas aumentan en dimensiones para una distorsión de 1/550.

Figura N°4.12: Mapeo de fisuras para una distorsión de 1/550.

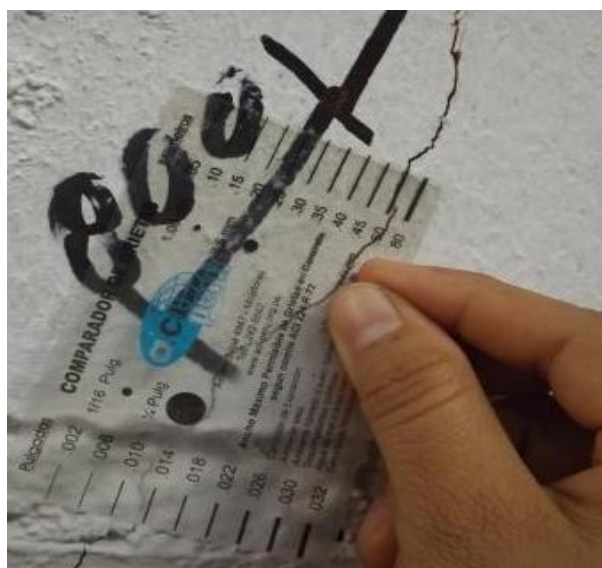
En la figura N°4.13. Se verifica que el espesor de grieta aumenta a 0.5mm en ladrillo de la cara Norte y Sur para una distorsión de 1/550.

Figura N°4.13: Mapeo de fisuras para una distorsión de 1/550.

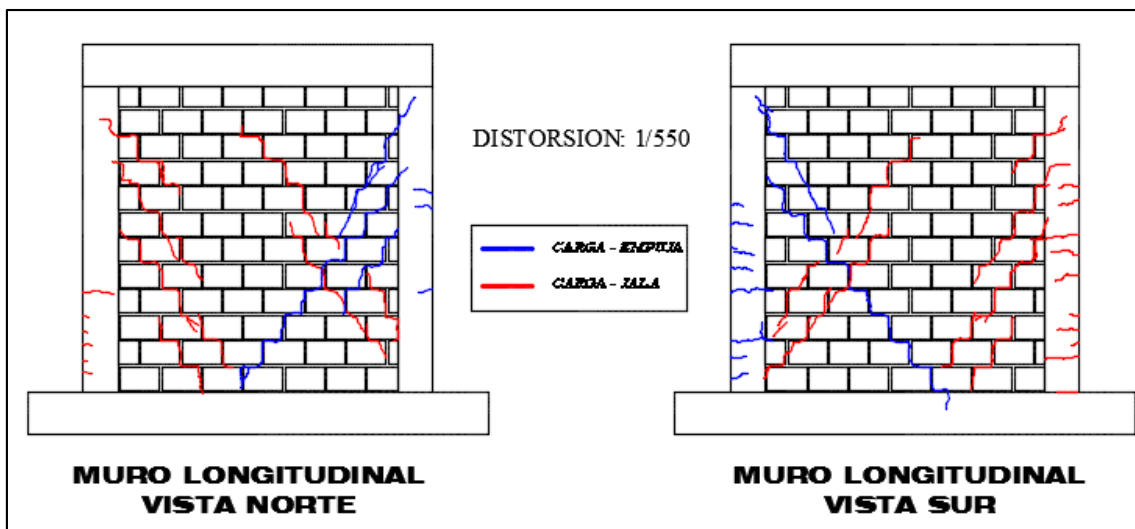
En las figuras N° 4.14 y 4.15, podemos observar el mapeo de las grietas que se obtuvieron cuando se sometió al muro a una distorsión de 1/550. En esta fase verificamos que el muro alcanza su límite de reparación.

Figura N° 4.14. Mapeo de fisuras en muros para una distorsión de 1/550.

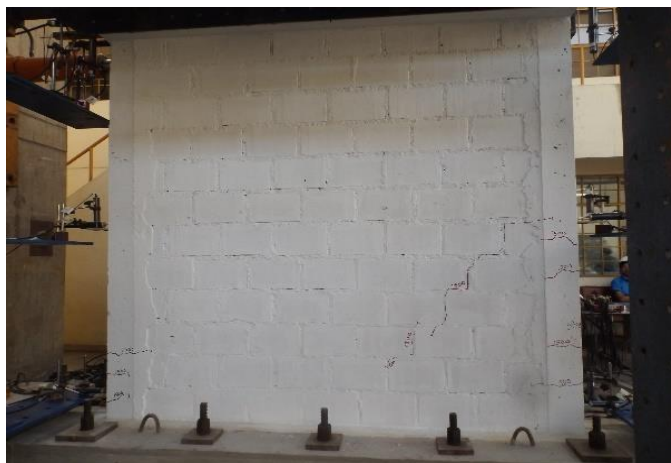
En la figura N° 5.3 se muestra el espécimen MBAT- 06 sometido a una distorsión de 1/1500 en donde se obtuvieron unas grietas diagonales en forma de escalera, las cuales reflejaron una falla por corte, asimismo unas fisuras en el talón de las columnas lo cual refleja una falla por flexión.

Figura N°5.3. Aparición de grietas diagonales en el mortero en el lado Este de las caras Norte y Sur a una distorsión 1/1500.

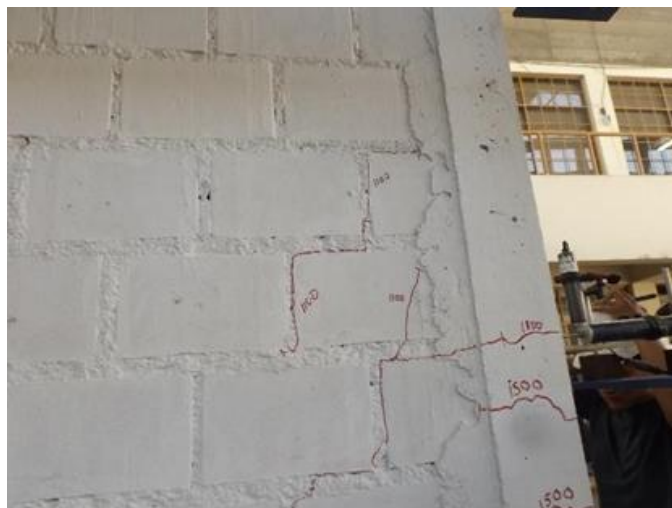
Continuación de grietas en el mortero y en las columnas de la cara Norte y Sur con un espesor de grieta de 0.2mm en ladrillo de la cara Sur, para una distorsión de 1/1100, ver figura N°5.4

Figura N°5.4: fase de distorsión 1/1100.

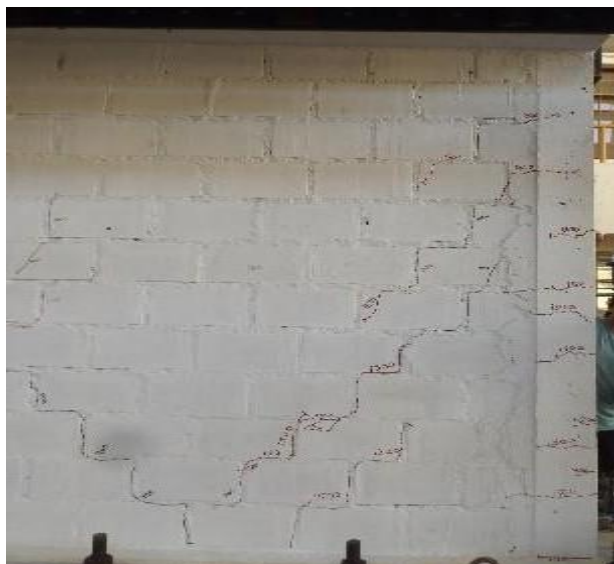
En la figura 5.5 se puede observar la Formación de las primeras grietas en la parte superior Este de la cara Sur del muro para una distorsión de 1/800, con un Espesor de grieta de 0.3mm en ladrillo de la cara Norte y Sur para una distorsión de 1/800.

Figura N°5.5: Fase de distorsión 1/800.

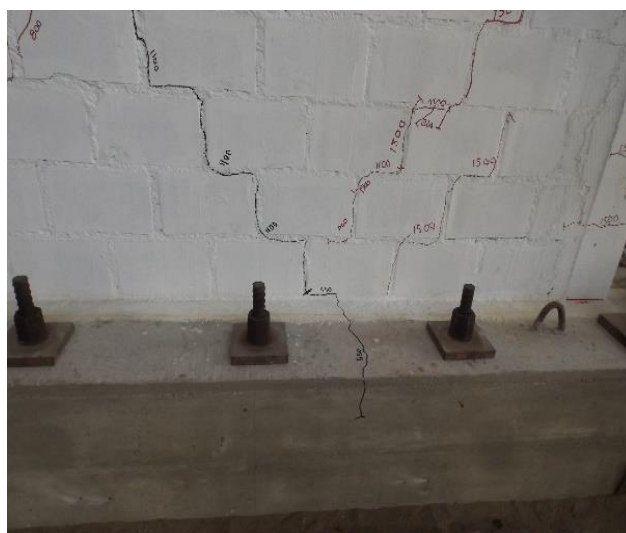
En la figura N° 5.6 se verifica la aparición de grietas en la cara sur, así mismo se verifica aparición de una grieta en la base del muro, para una distorsión de 1/550.

Figura N° 5.6. Fase de distorsion 1/550.

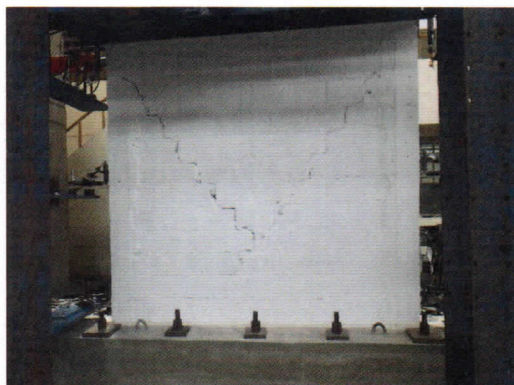
Foto 1. Formación de grietas diagonales en el mortero hasta la parte central del muro para una distorsión 1/1100 Vista cara Sur.

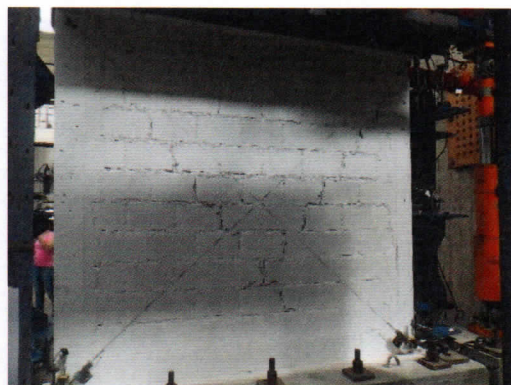
Foto 2. Formación de grietas diagonales en el mortero hasta la parte central del muro para una distorsión 1/1100. Vista cara Norte.

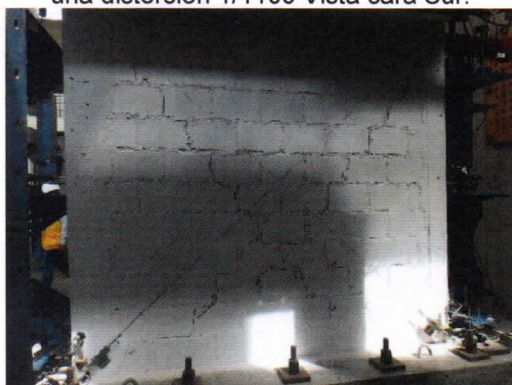
Foto 3. Continuación de grietas diagonales y aparición de nuevas grietas diagonales en la parte inferior central en el mortero para una distorsión 1/800. Vista cara Norte.

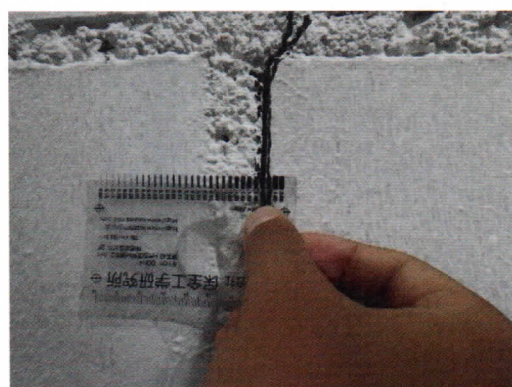
Foto 11. Espesor de grieta de 1.7mm (Cara Norte) para una distorsión de 1/400.

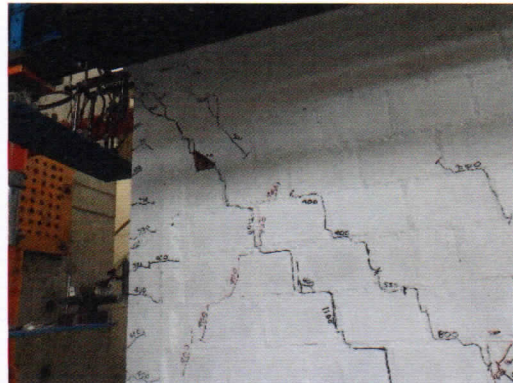
Foto 16. Aparición de una grieta diagonal en la esquina superior Oeste de la cara Sur, además ocurre el desprendimiento de una esquina del ladrillo cercano a la grieta para una distorsión de 1/300.

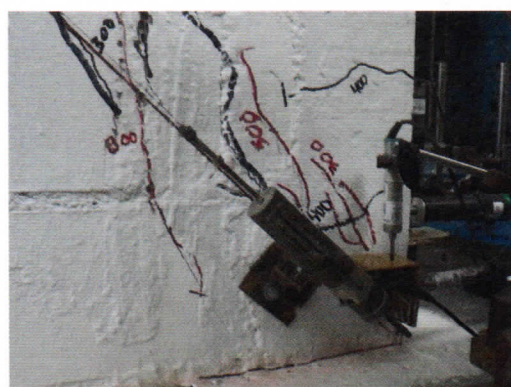
Foto 23. Agrietamiento en el talón en la parte Oeste de la cara Norte para una distorsión de 1/300 en el 2° ciclo.

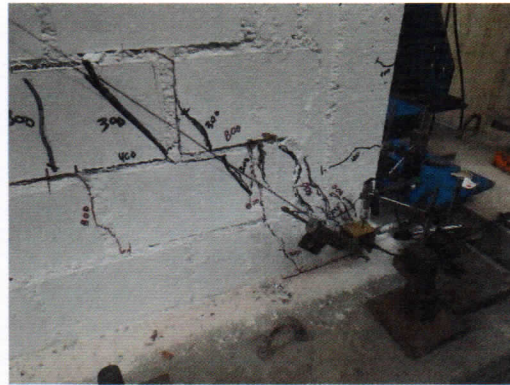
Foto 26. Continúa el agrietamiento del talón en la parte Oeste de la cara Norte para una distorsión de 1/200 en el 1° ciclo.

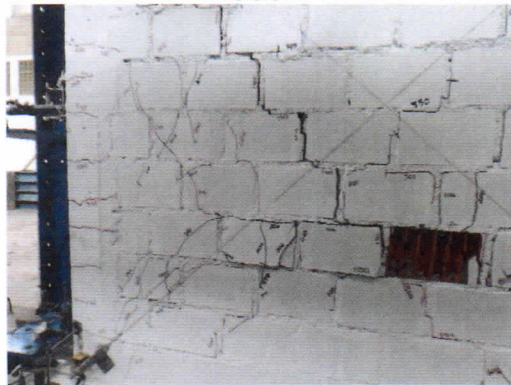
Foto 27. Agrietamiento pequeño correspondiente a la continuación de grietas diagonales en el lado Este de la cara Norte y Levantamiento de dos ladrillos en la zona central para una distorsión de 1/200 en el 1° ciclo.

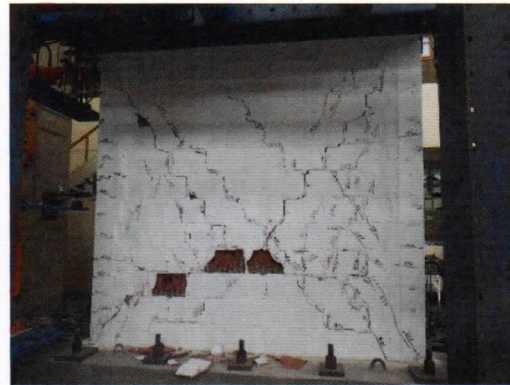
Foto 28. Aparición de una nueva grieta en el mortero en la parte superior central y desprendimiento de un ladrillo en la parte inferior Oeste de la cara Sur para una distorsión de 1/200 en el 1° ciclo.

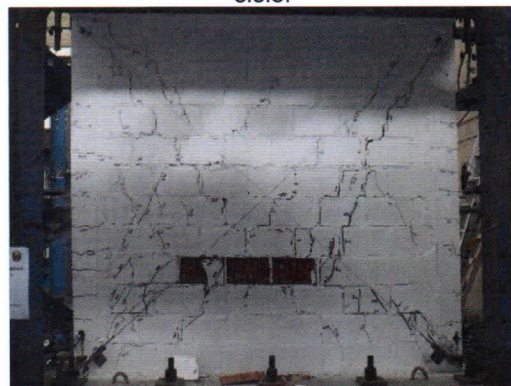
Foto 29. Desprendimiento de otra cara de un ladrillo en la zona central Este de la cara Norte para una distorsión de 1/200 en el 2° ciclo.

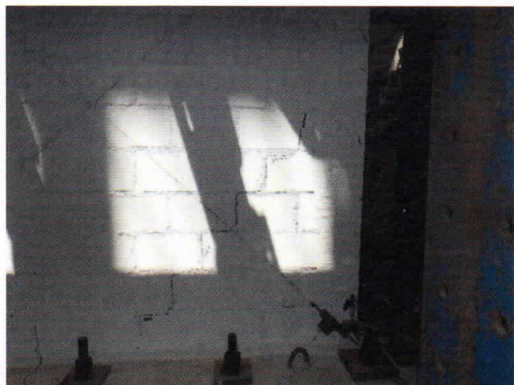
Foto 36. Formación de grietas diagonales en el mortero hasta antes de la parte central en la parte inferior Oeste de la cara Norte para una distorsión 1/1500.

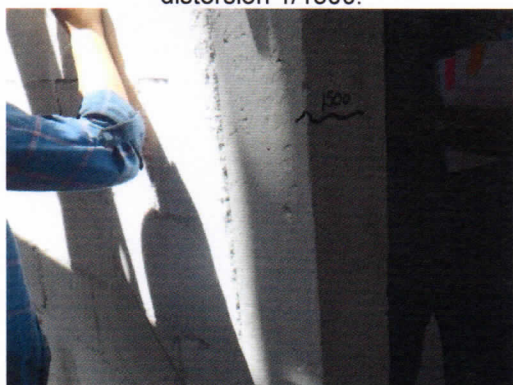
Foto 38. Aparición de primera grieta en la parte central de la columna Oeste para una distorsión 1/1500.

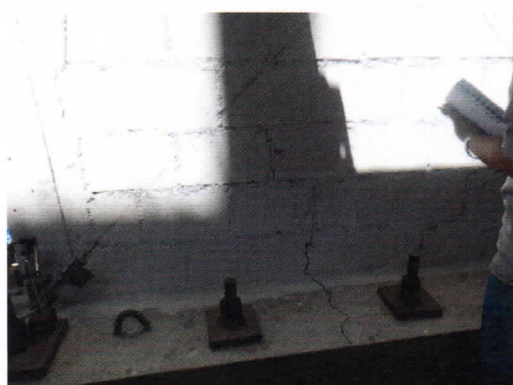
Foto 40. Formación de pequeña grieta diagonal en el mortero en la parte inferior Este de la cara Norte para una distorsión de 1/1500.

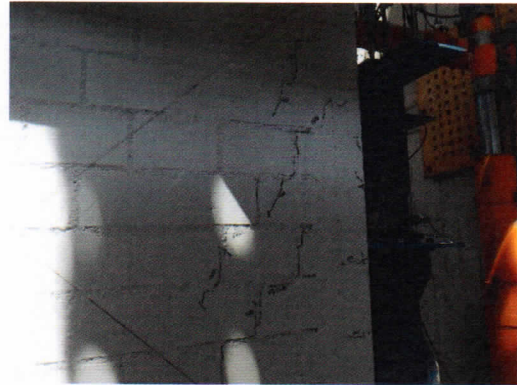
Foto 43. Formación de grietas diagonales en el mortero en la parte superior Oeste de la cara Norte para una distorsión 1/1100.

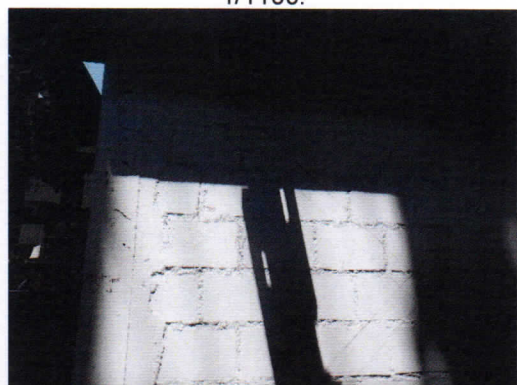
Foto 47. Formación de grietas diagonales en el mortero en la parte superior Este de la cara Norte para una distorsión de 1/1100.

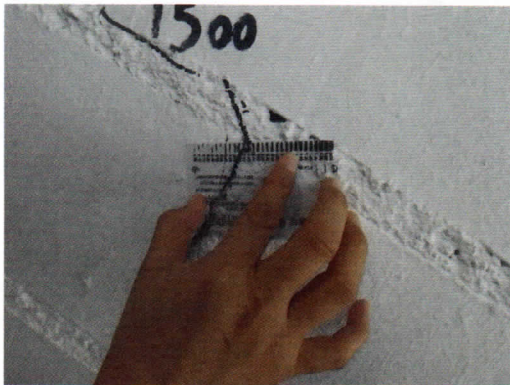
Foto 48. Espesor de grieta de 0.4mm en ladrillo de la cara Sur para una distorsión de 1/1100.

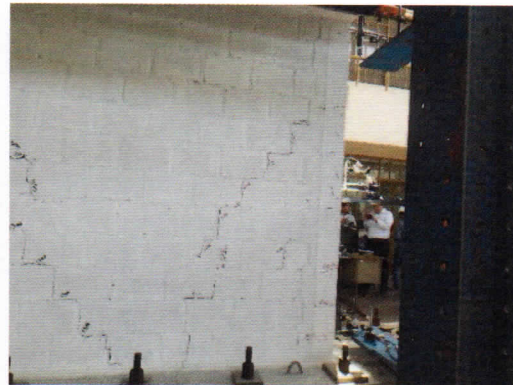
Foto 49. Formación de grietas por flexión en la parte inferior de la columna Este para una distorsión de 1/1100.

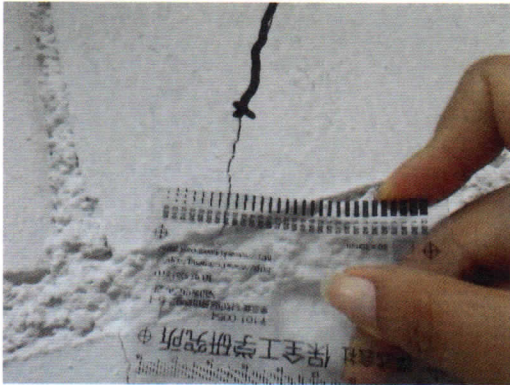
Foto 50. Espesor de grieta de 0.4mm en ladrillo de la cara Norte para una distorsión de 1/800.

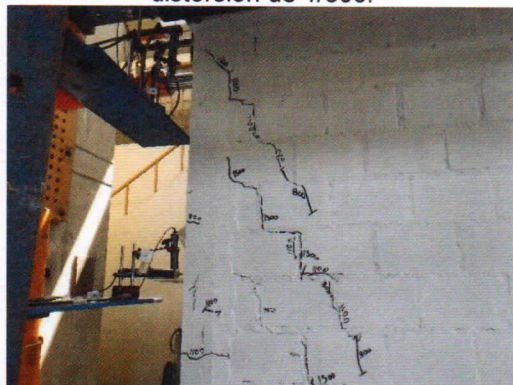
Foto 53. Continuación de grietas diagonales en el lado Oeste de la cara Sur para una distorsión de 1/800.

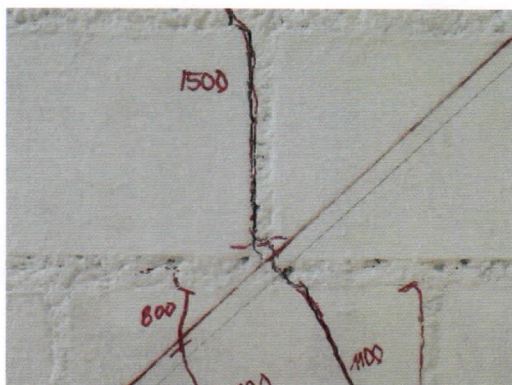
Foto 60. Desprendimiento de tapa del ladrillo con el mortero al lado inferior Este de la cara Norte para una distorsión de 1/550

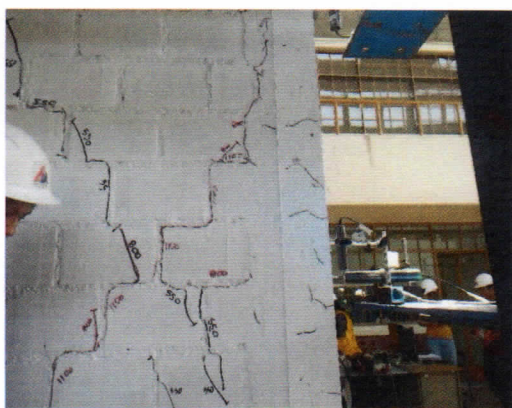
Foto 62. Formación de grietas diagonales en el lado Este de la cara Sur para una distorsión de 1/550.

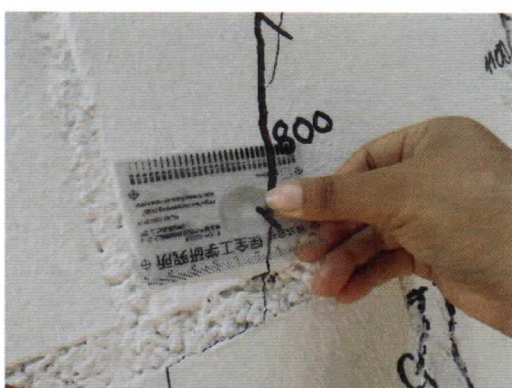
Foto 64. Espesor de grieta de 1.60mm en ladrillo de la cara Norte para una distorsión de 1/400.

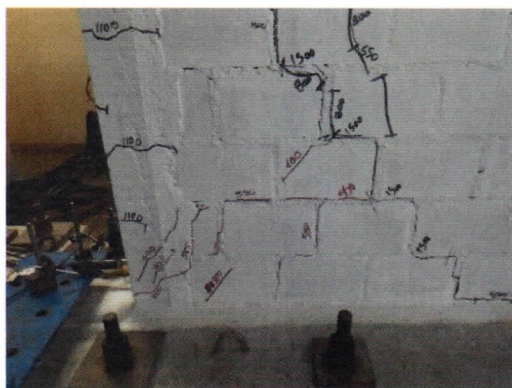
Foto 68. Formación de grietas diagonales en el talón Oeste de la cara Sur para una distorsión de 1/400.

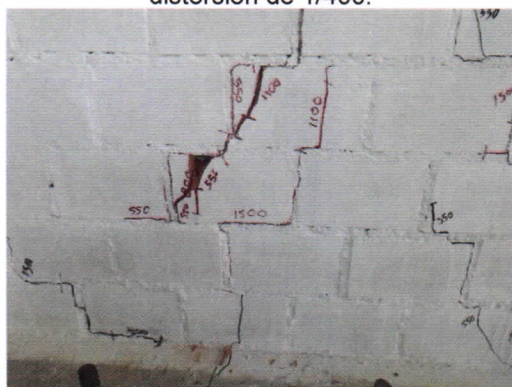
Foto 70. Desprendimiento de ladrillo en la zona central inferior de la cara Sur para una distorsión de 1/400 en el 2º ciclo.

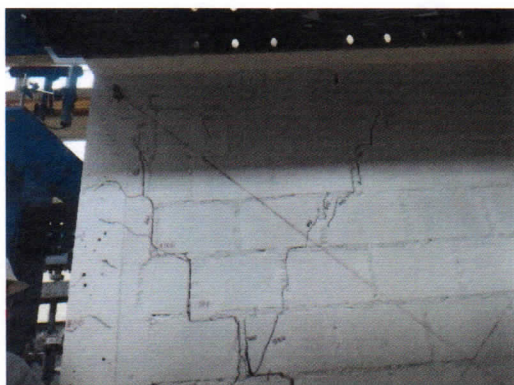
Foto 72. Formación de grietas diagonales en la esquina superior Este de la cara Norte para una distorsión de 1/400 en el 2° ciclo.

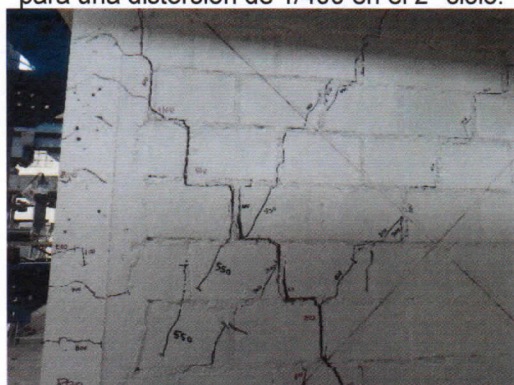
Foto 74. Separación de ladrillo con mortero a lo largo de grieta diagonal en la parte Este de la cara Norte para una distorsión de 1/300.

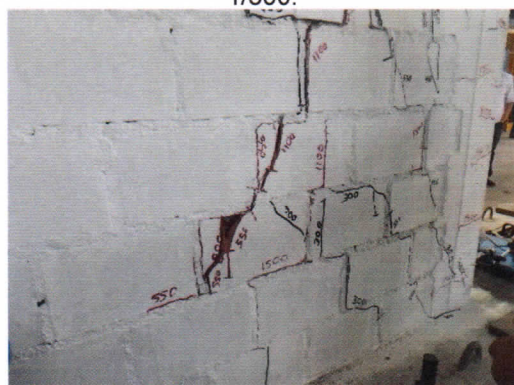
Foto 76. Formación de grietas diagonales en la parte inferior Este de la cara Sur para una distorsión de 1/300.

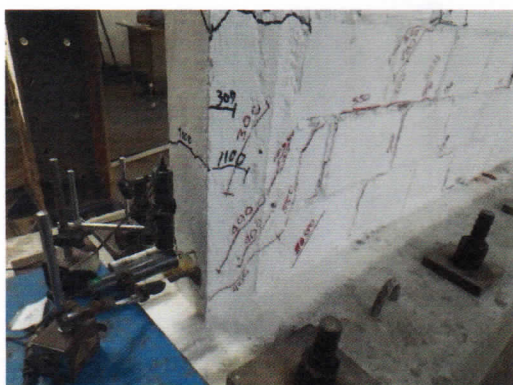
Foto 78. Formación de grietas en el talón Oeste de la cara Sur y en la parte inferior de la columna Oeste para una distorsión de 1/300.

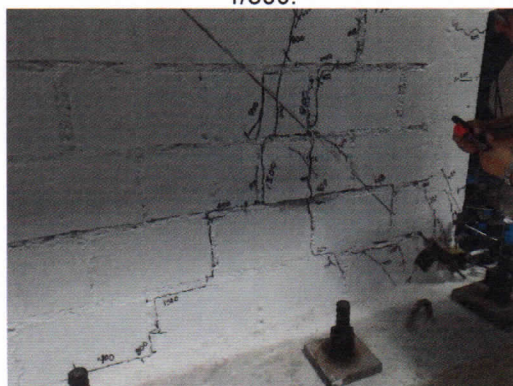
Foto 80. Levantamiento de ladrillo en la parte inferior Oeste de la cara Norte para una distorsión de 1/300.

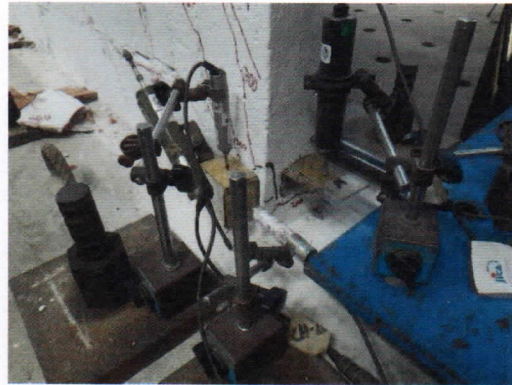
Foto 85. Formación de grieta en la parte inferior de la columna Este para una distorsión de 1/200.

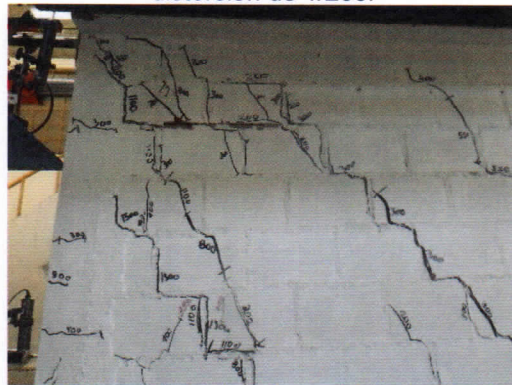
Foto 87. Formación de grietas diagonales en la parte superior Oeste de la cara Sur para una distorsión de 1/200.

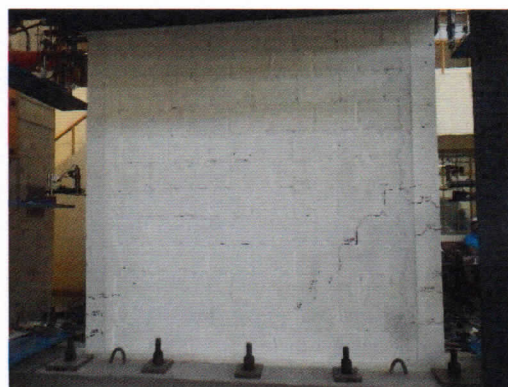
Foto 104. Aparición de grietas diagonales en el mortero en el lado Este de las caras Norte y Sur a una distorsión 1/1500.

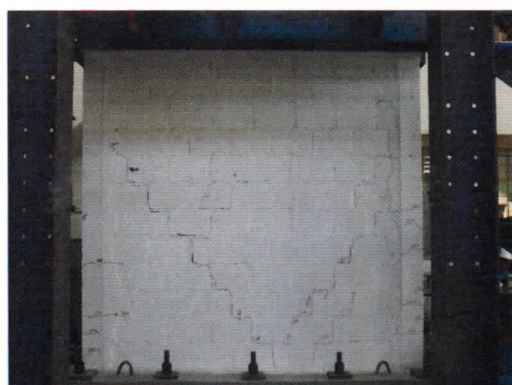
Foto 105. Aparición de grietas de gran extensión en el mortero en las caras Norte y Sur para una distorsión de 1/1100.

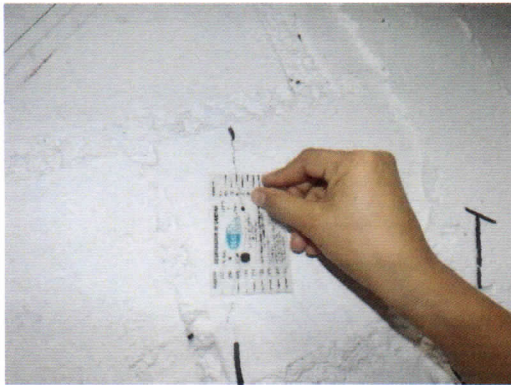
Foto 107. Espesor de grieta de 0.2mm en ladrillo de la cara Sur para una distorsión de 1/1100.

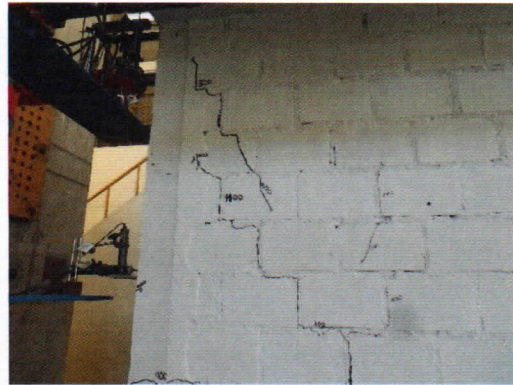
Foto 108. Formación de las primeras grietas en la parte superior Este de la cara Sur del muro para una distorsión 1/800.

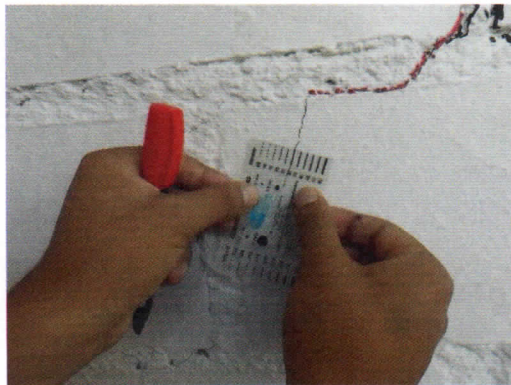
Foto 109. Espesor de grieta de 0.3mm en ladrillo de la cara Norte y Sur para una distorsión de 1/800.

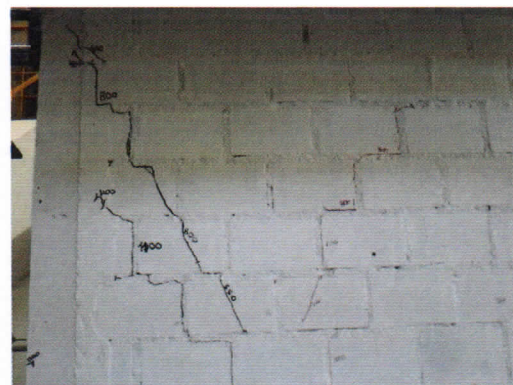
Foto 112. Continuación de grietas para una distorsión 1/550.
