**FACULTAD DE INGENIERÍA
ESCUELA PROFESIONAL DE INGENIERÍA CIVIL**

**“OBRAS CIMENTADAS SOBRE RELLENOS NO
CONTROLADOS EN EL DISTRITO DE CORONEL GREGORIO
ALBARRACÍN LANCHIPA, TACNA - 2018”**

**TACNA – PERÚ
2019**

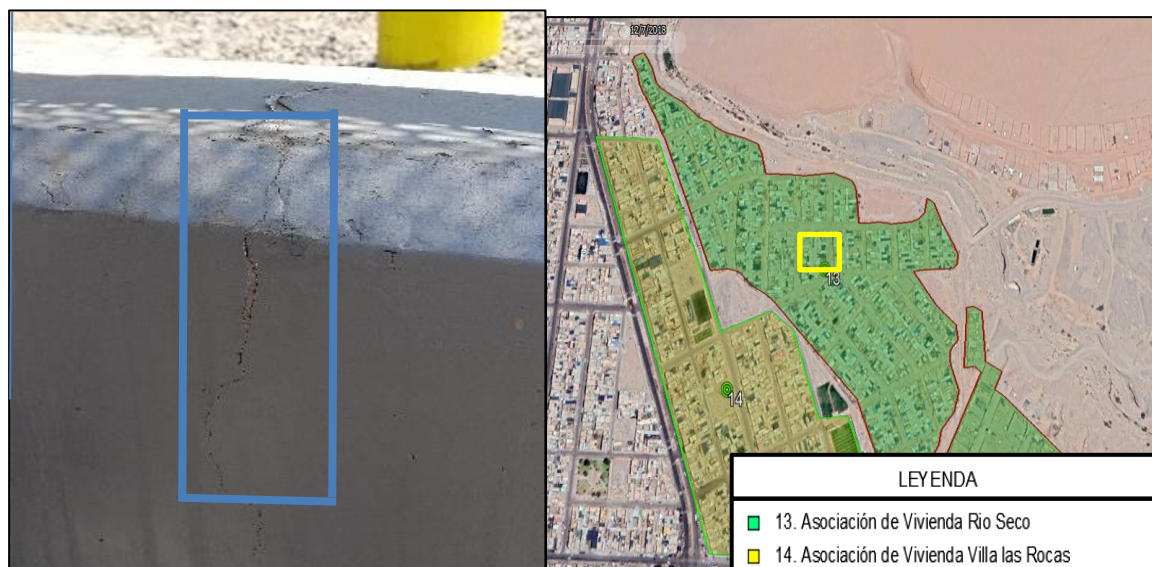
FIGURA 65. Presencia de fallas estructurales en la obra y ubicación satelital

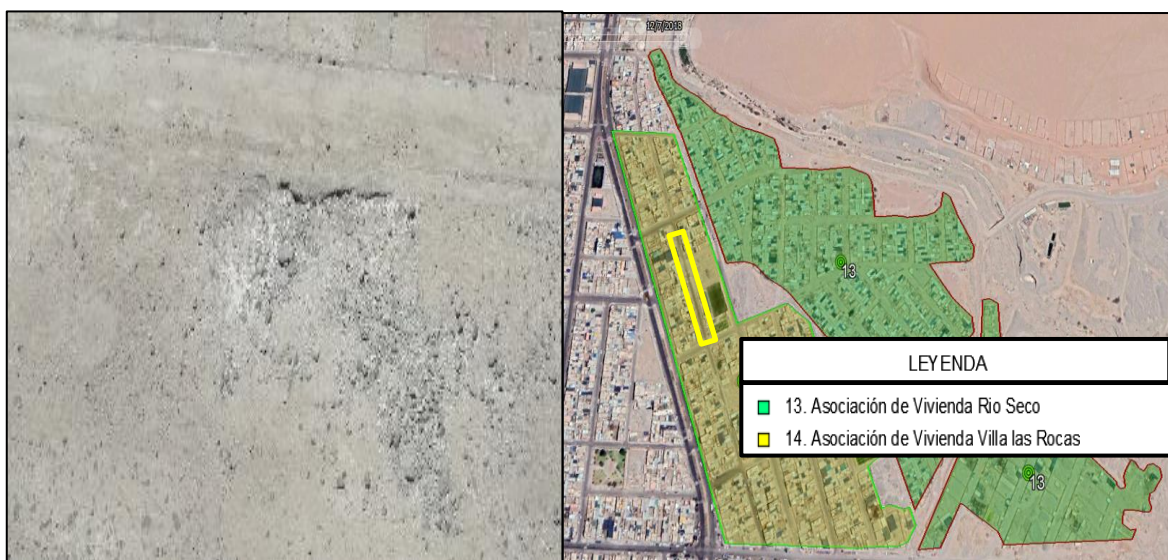
FIGURA 69. Presencia de material de fallas de tipo estructural en la vía y ubicación satelital

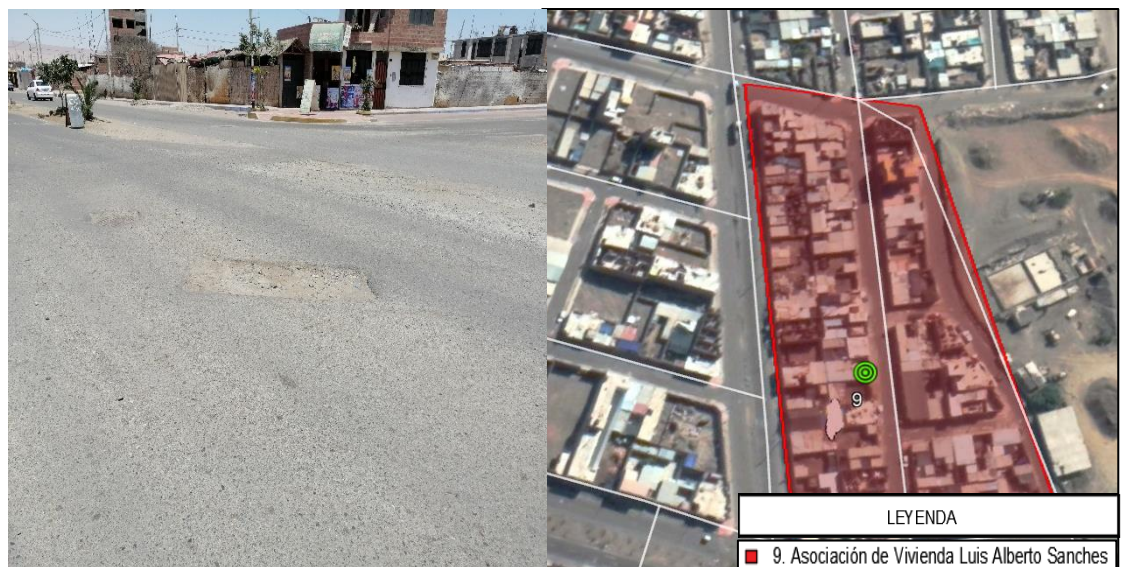
FIGURA 71. Presencia de fallas por desgaste en la vía y ubicación satelital

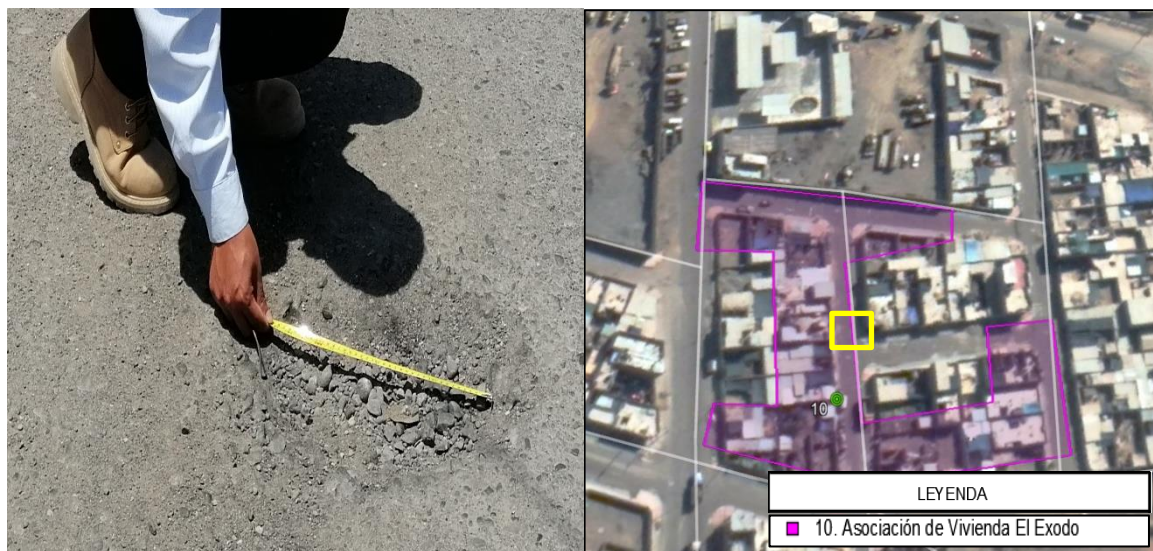
FIGURA 73. Presencia de desgaste en la vía (fallas por desgaste) y ubicación satelital

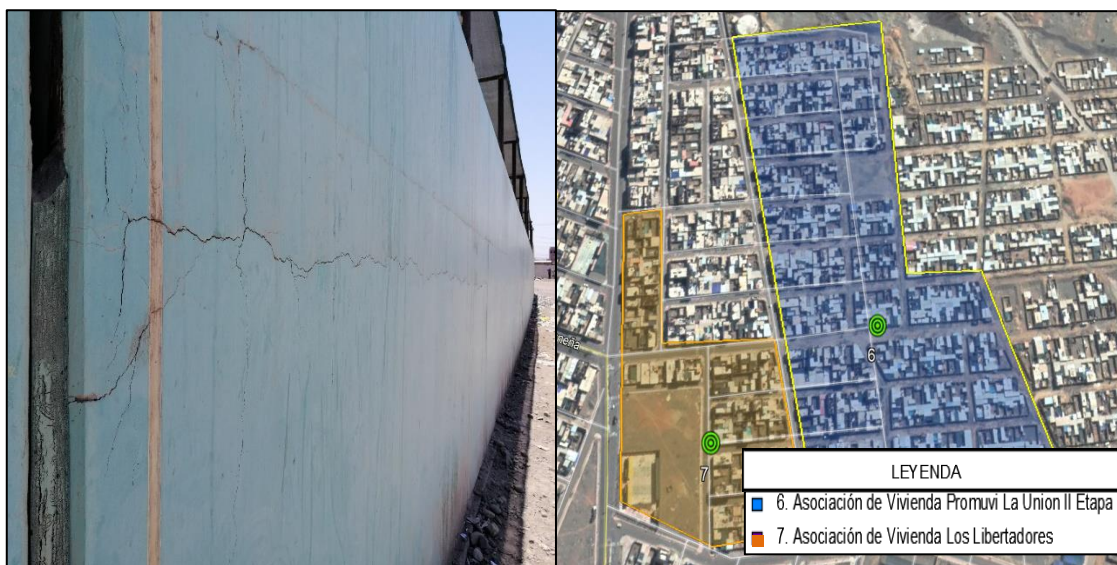
FIGURA 75. Presencia de fallas en el muro en la zona y ubicación satelital

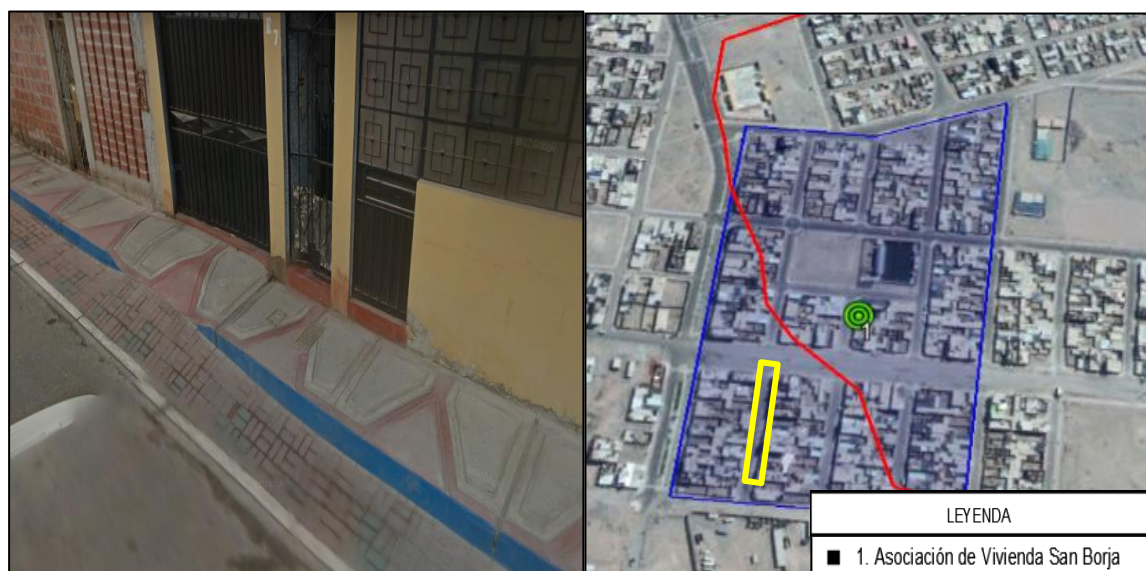
FIGURA 79. Presencia de fallas en la zona y ubicación satelital

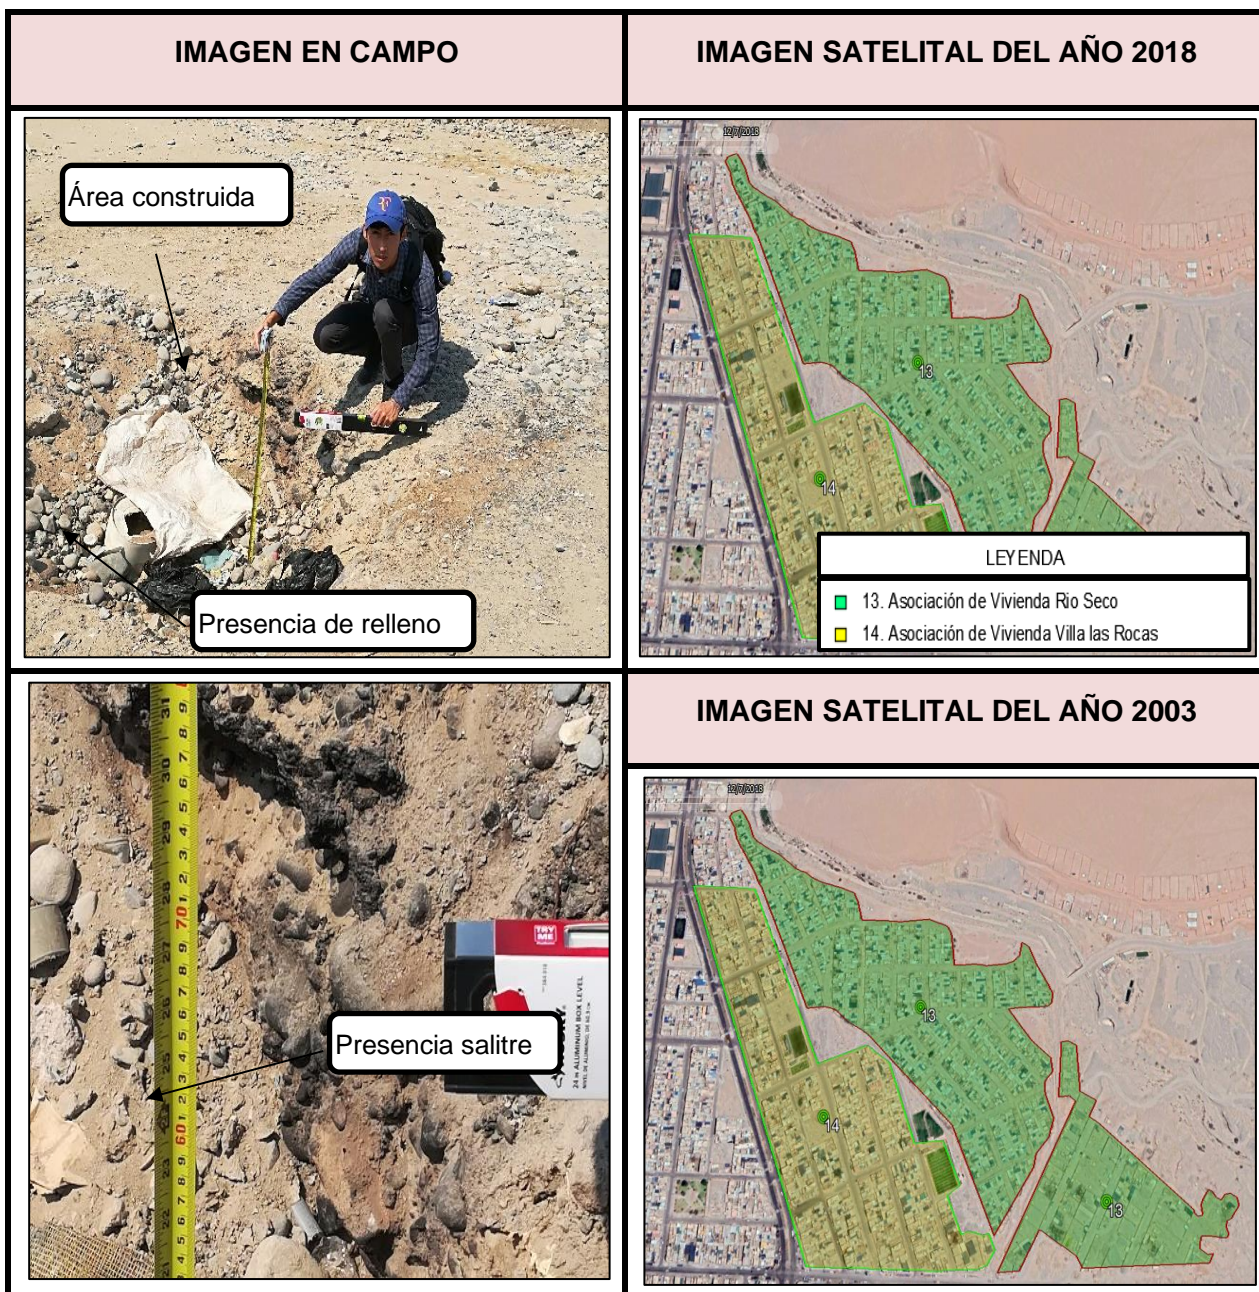
En una profundidad de 1.25m aproximadamente, en alguna zona del sector, se apreció relleno de desmote junto con basura.

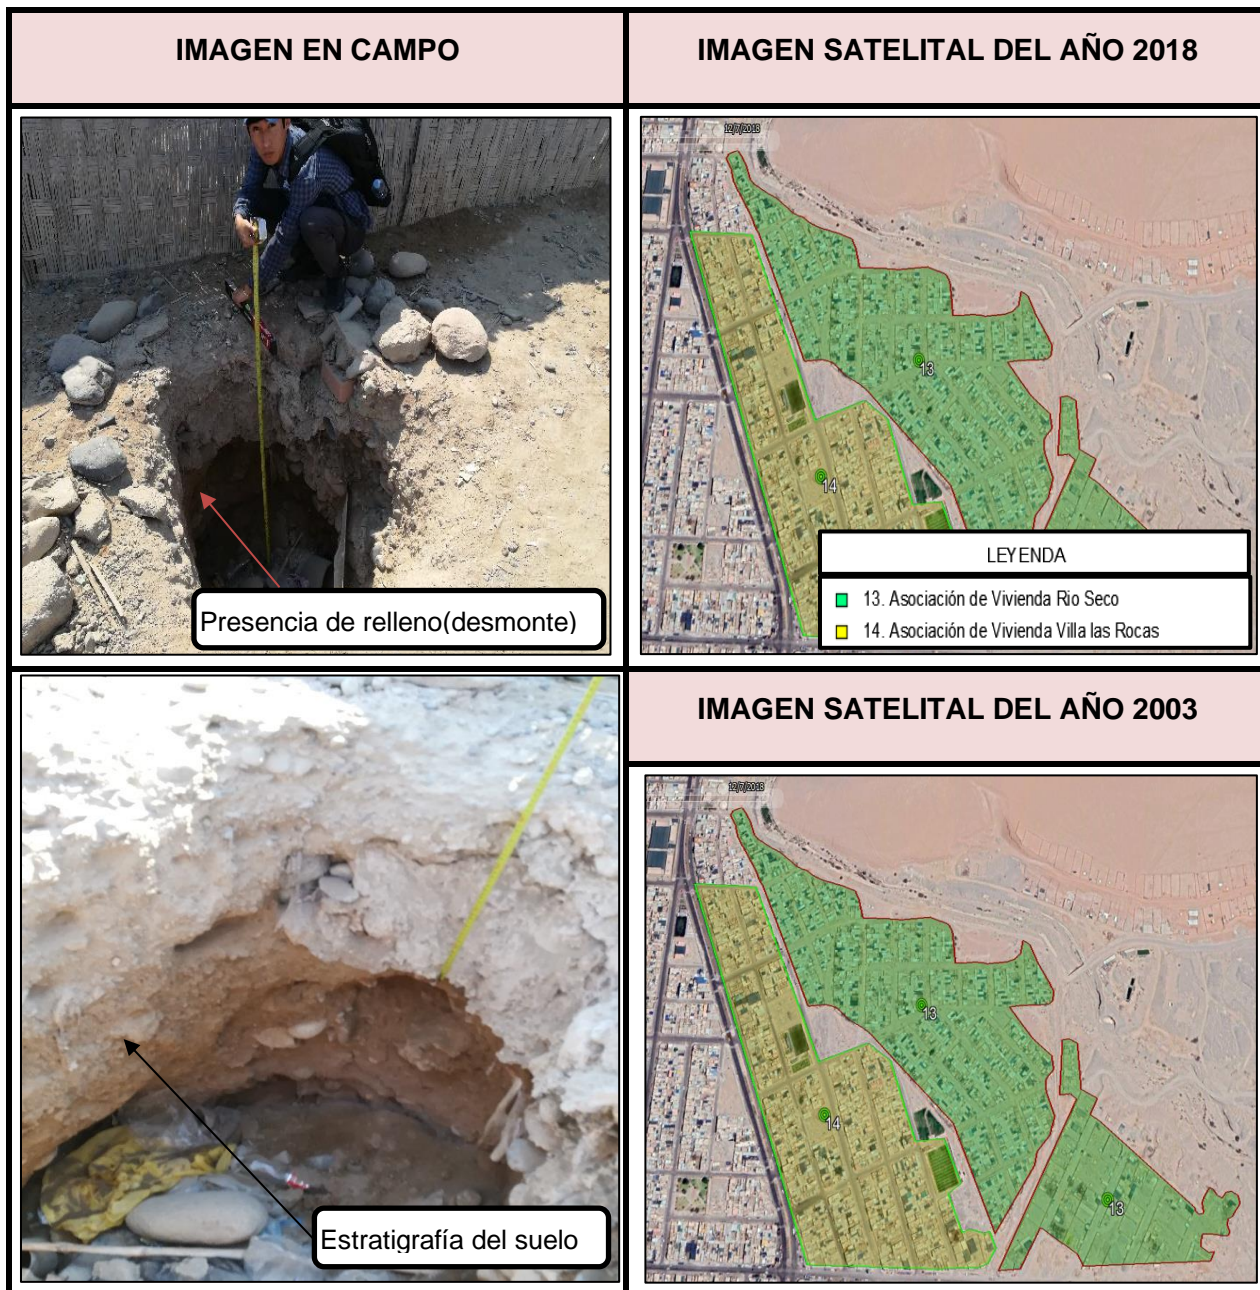
Se observa viviendas construidas del sector sobre un relleno de 3.30m de longitud inclinada con un ángulo de 50°, obteniendo así una altura de 2.50 m aproximadamente.

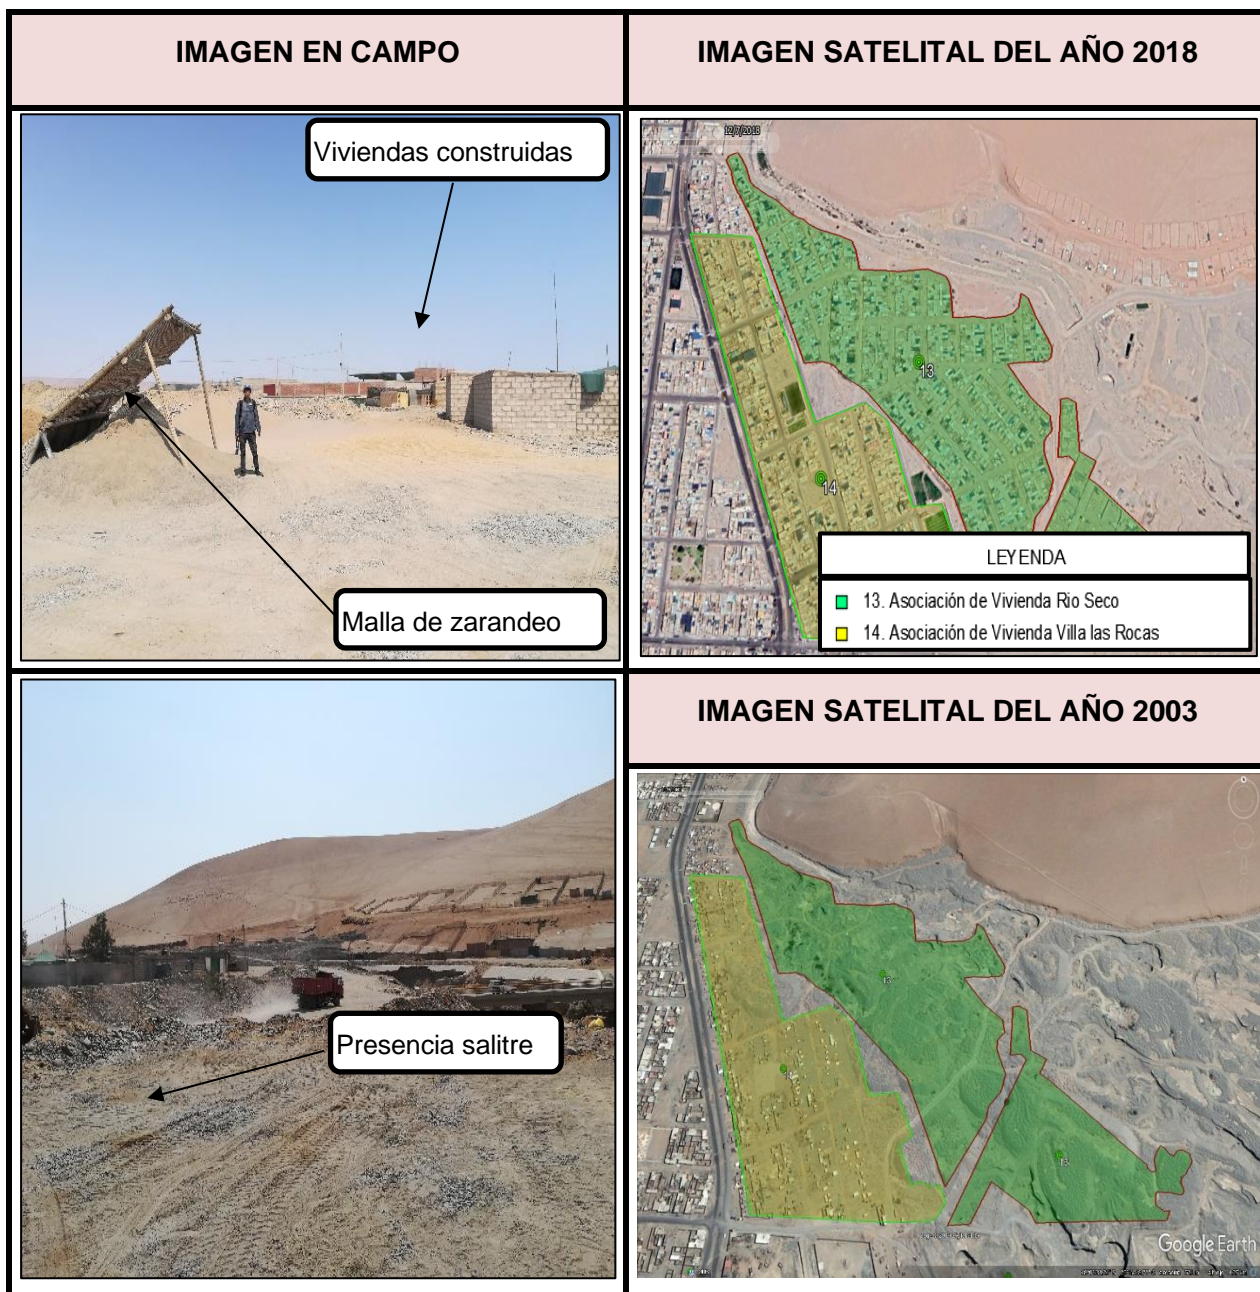
Se observa muros de albañilería, (bloquetas de concreto artesanal) construidas en un relleno de 1.10m aproximadamente en algunas zonas del sector.

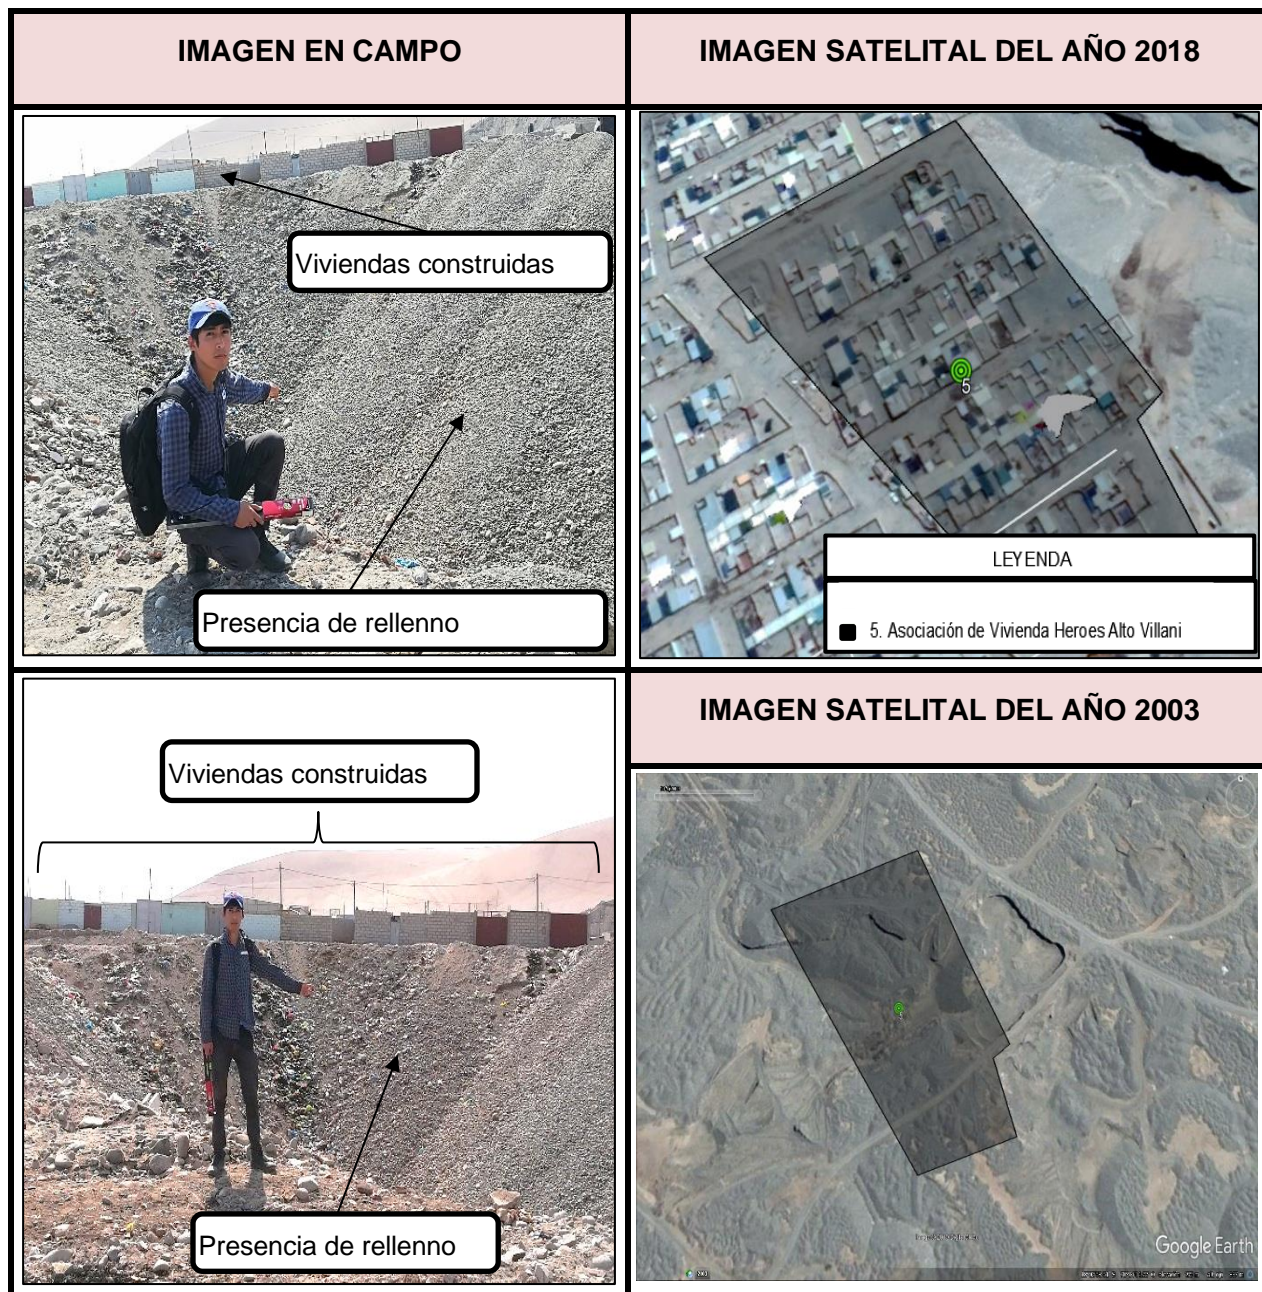
Se observa construcciones de albañilería, edificadas. Se obtuvieron medidas del relleno por debajo de las viviendas: Inclínada (1.40m) teniendo en cuenta que el ángulo aproximado era de 60° con la horizontal por lo tanto la profundidad será de 1.20m de relleno.

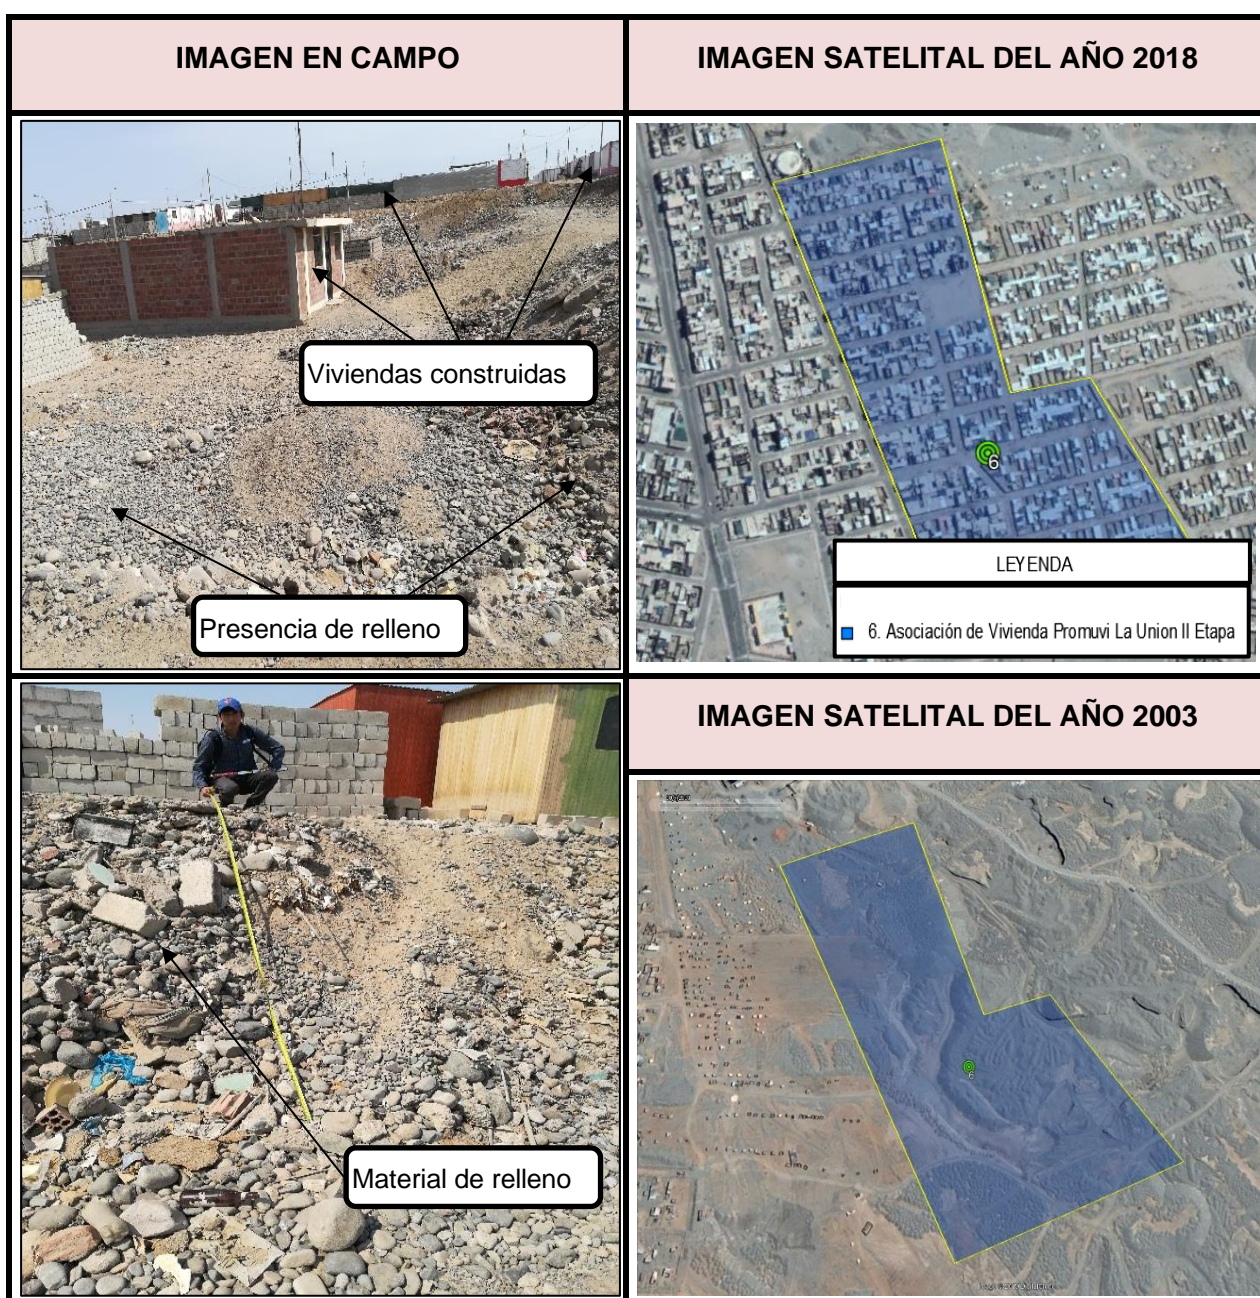
Se observa que las viviendas se encuentran sobre material de relleno en la zona. Se procedió a tomar medidas del relleno que se presentaba en dicha zona; distancia inclinada de 3.30 m y un ángulo inclinación de 50° con la horizontal por lo tanto la profundidad será de 2.50m de relleno.

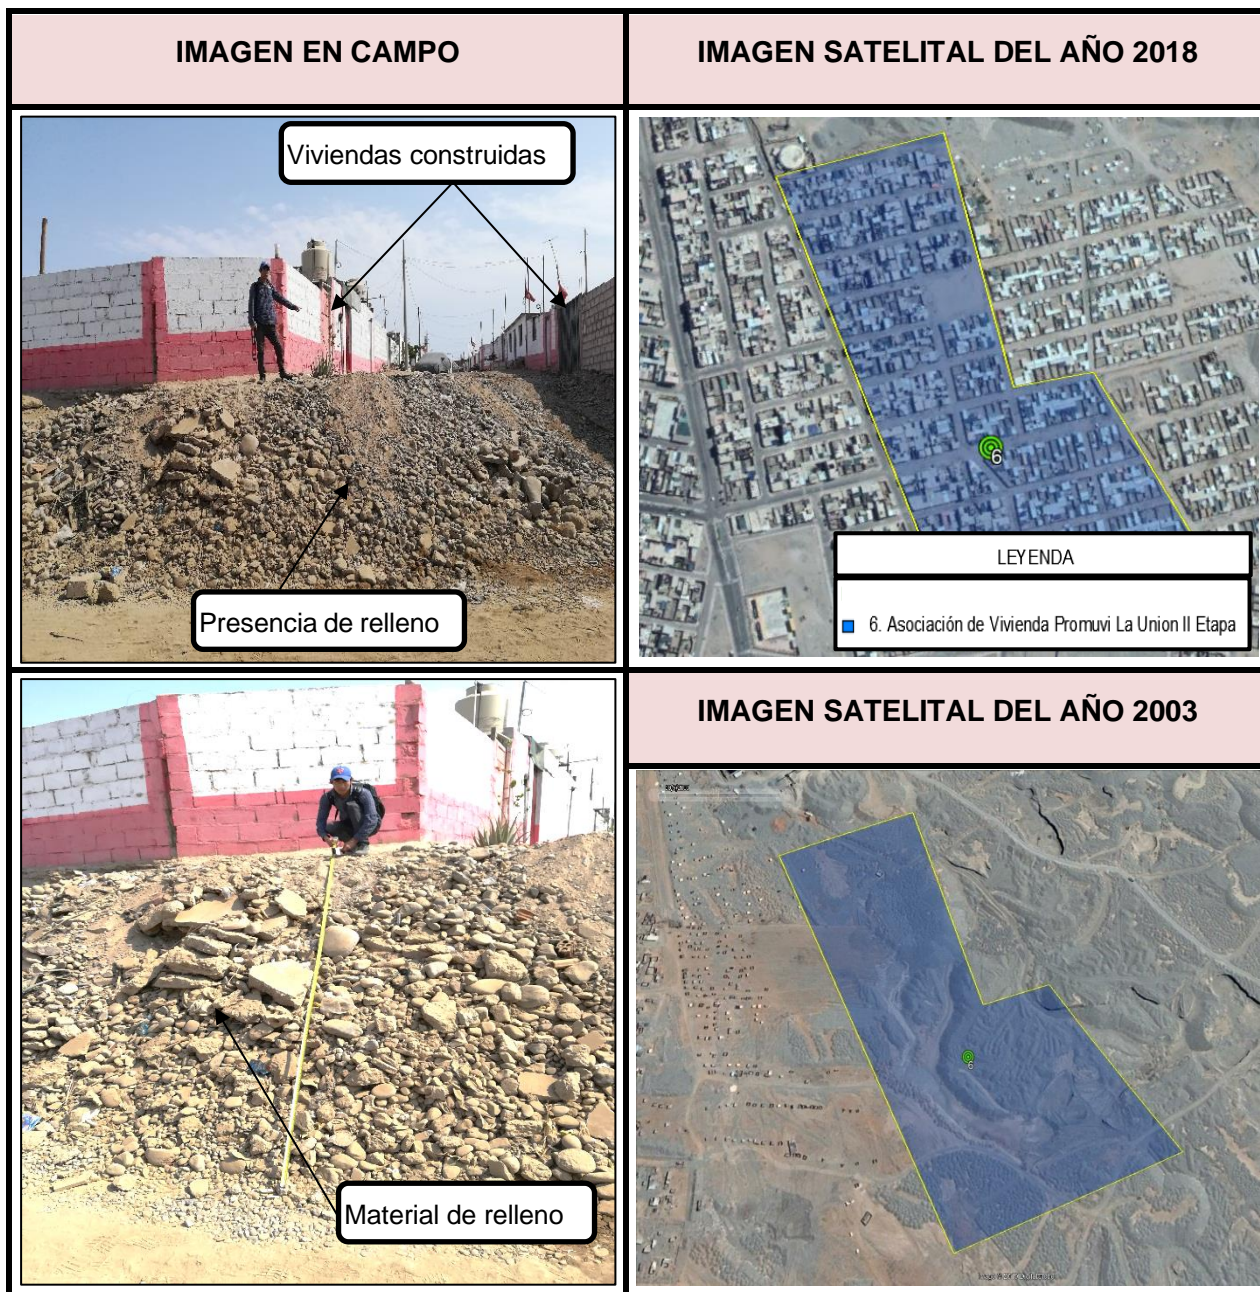
Se realizó la revisión de la estratigrafía del suelo que se encuentra en la zona con una pequeña calicata de 1.50m como se puede apreciar que la mayoría de material es de relleno.

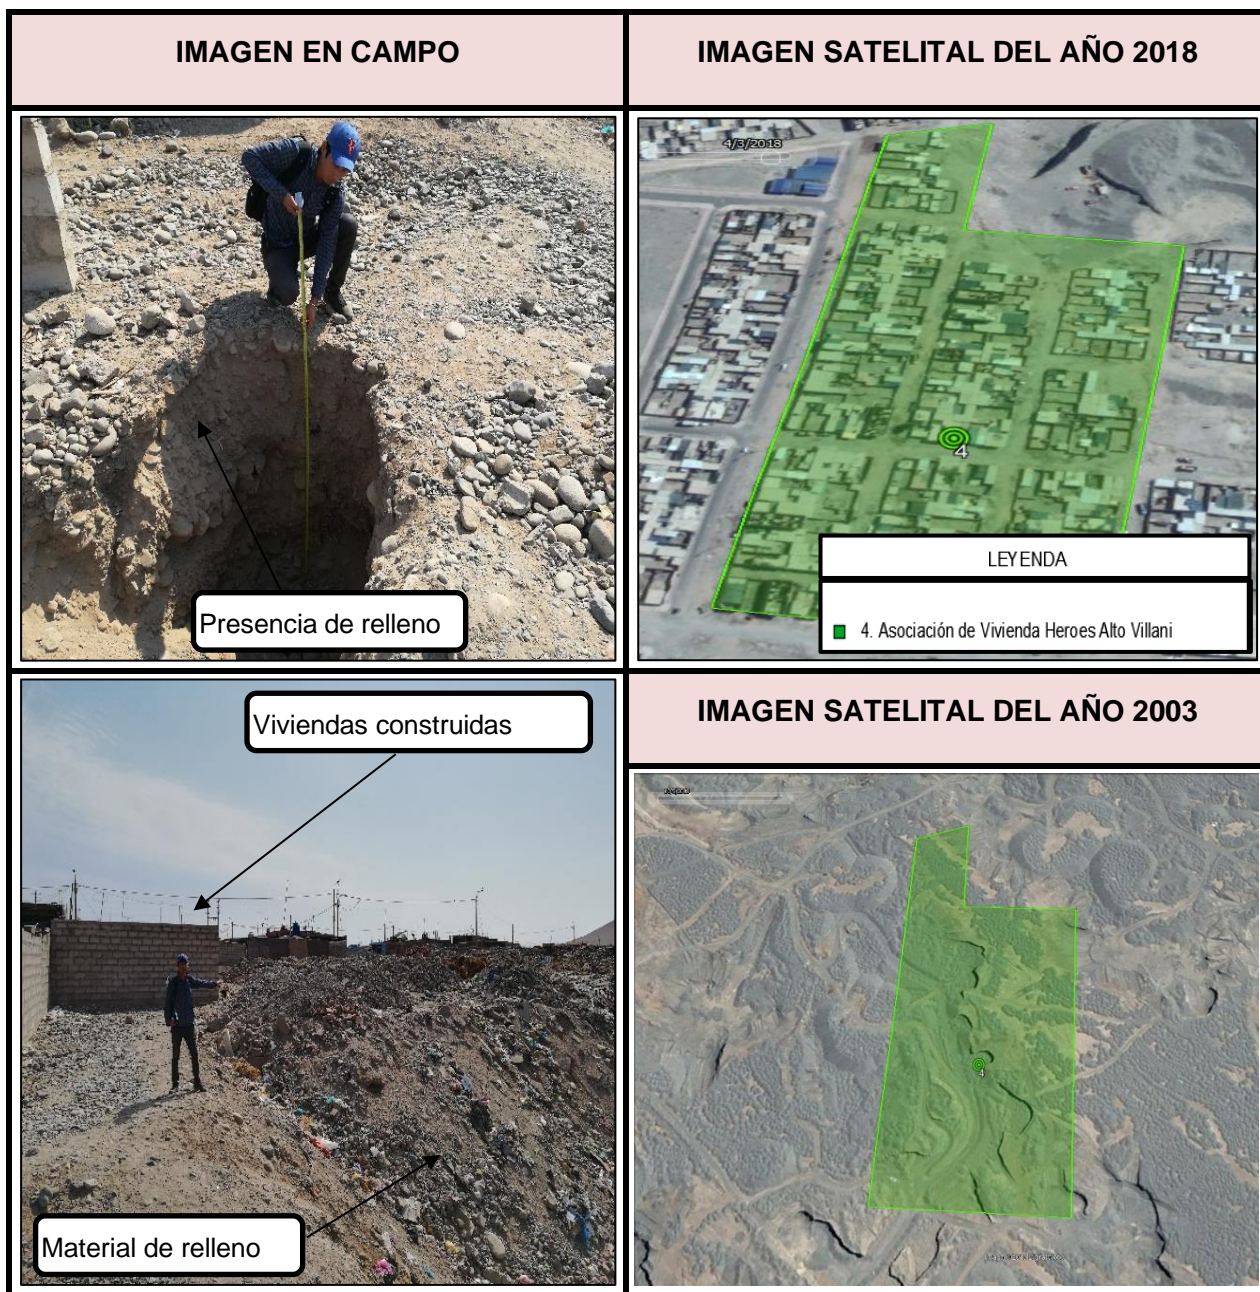
Las viviendas se encuentran debajo del material de relleno, y este material se encuentra sobre viviendas que están construidas, por lo que, el material de relleno tiene una profundidad mayor a los 10 metros.

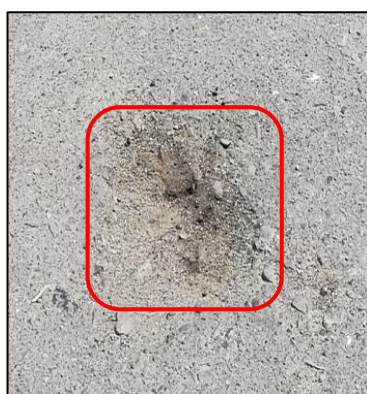
<p>Huecos de 30 cm aproximadamente de largo casi de forma redondeada. Con una profundidad de 3.5 cm aproximadamente.</p>	<p>La severidad del daño es alta (H) debido a que la profundidad del daño supera los 25 mm o 2.5 cm</p>

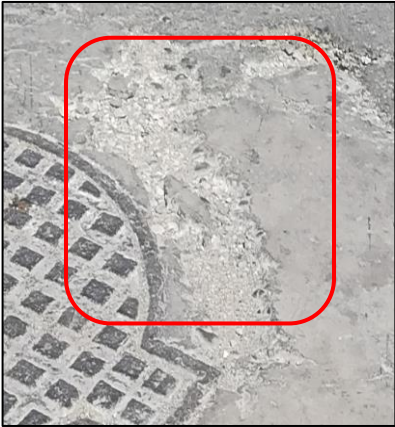
<p>Daños en la tapa de concreto en el buzón, de aproximadamente 50 cm de largo y 1 cm de profundidad.</p>	<p>Desprendimiento de concreto en la tapa del buzón y al pavimento, lo cual genera desprendimiento también del asfalto, por ende, la severidad del daño sería del tipo alto (H) debido a hay cambiar tapa del buzón de concreto.</p>

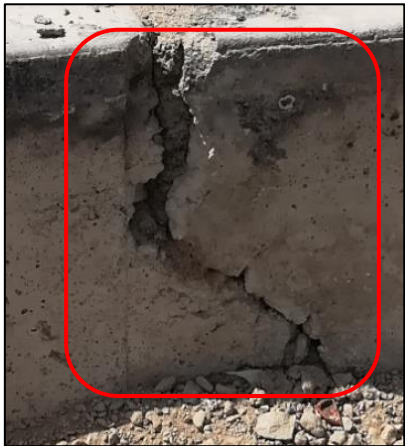
<p>grieta considerable de aproximadamente 2 cm.</p>	<p>Se puede apreciar que la estructura de concreto armado de la vereda tiene una grieta considerable, es debido a un mal proceso constructivo o debido a un movimiento sísmico (se considera falla estructural debido a que supera 10 mm)</p>

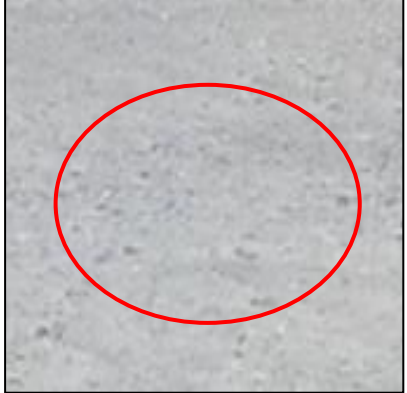
<p>Presencia notoria de agregados en un margen de 5 m alrededor de la vía.</p>	<p>Se puede apreciar que el daño es severo a que la vía en dicho tramo ya comienza notarse y deprenderse el agregado debido al desgaste ocasionado.</p>

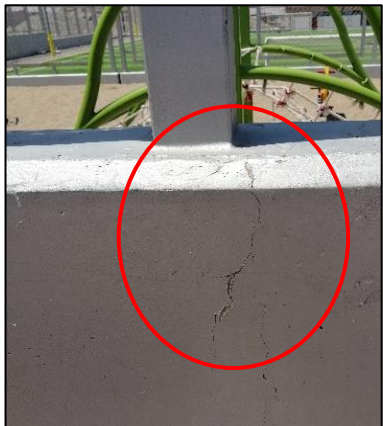
<p>Se tiene grietas aproximadamente 2.5 mm estas se presentan en todas las juntas que se detalla en la imagen.</p>	<p>El tipo de falla es estructural por superar los 10 mm de ancho de grietas .</p>

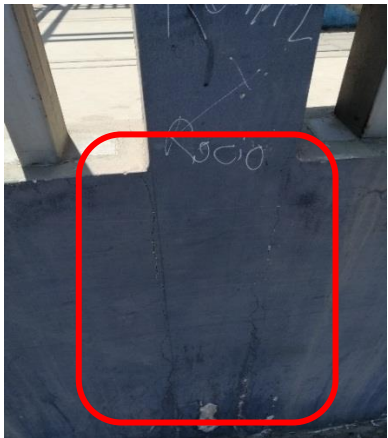
<p>Se tiene grietas aproximadamente 1.5 mm estas se presentan en todas las juntas que se detalla en la imagen.</p>	<p>El tipo de falla es estructural por superar los 10 mm de ancho de grietas .</p>

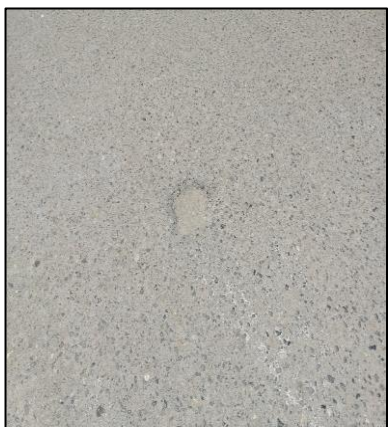
<p>Huecos de 10 cm aproximadamente de largo casi de forma redondeada. Con una profundidad de 1.5 cm aproximadamente.</p>	<p>La severidad del daño es baja (L) debido a que la profundidad del daño supera los 25 mm o 2.5 cm</p>

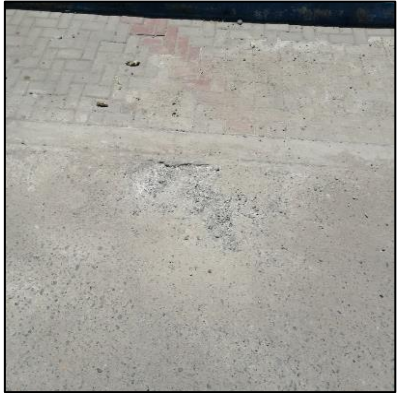
<p>Presenta un Huevo de 70 cm aproximadamente de largo casi de forma redondeada. Con una profundidad de 1.5 cm aproximadamente. También desgaste de agregados en la zona.</p>	<p>La severidad del daño es baja (M) debido a que es en una pequeña área, pero a su vez presenta distintos tipos de falla.</p>

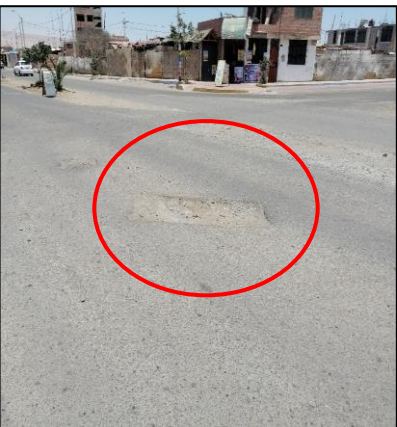
<p>Disgregación del pavimento de aproximadamente 1.5 m de largo y 0.50 m de ancho en la zona de asfaltado.</p>	<p>Se observa que el pavimento presenta que la disgregación y desintegración debido a la insuficiencia del ligante asfáltico y de las partículas sueltas del agregado, por ende, la severidad del daño es alto (H)</p>

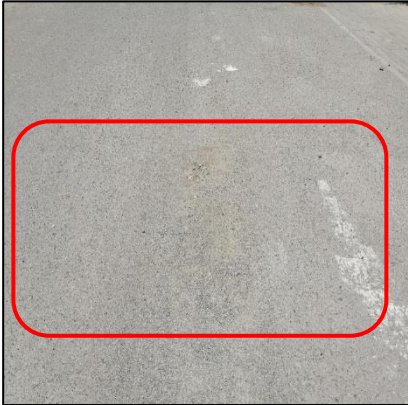
<p>Presencia notoria de agregados en un margen amplio de toda casi toda la calle en dicho sector.</p>	<p>Se puede apreciar que el daño es severo a que la via en dicho tramo ya comienza notarse y deprenderse el agregado debido al desgaste ocasionado.(severidad alta-H)</p>

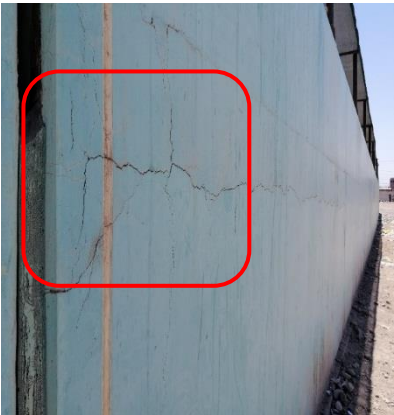
<p data-bbox="651 1301 1050 1536">Se tiene grietas aproximadamente 2.5 mm, se observa que la falla se extiende a lo largo de todo el muro.</p>	<p data-bbox="1078 1301 1477 1435">El tipo de falla es estructural por superar los 10 mm de ancho de grietas .</p>

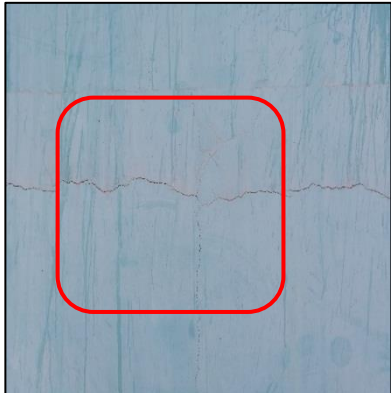
<p data-bbox="651 1301 1053 1534">Se tiene grietas aproximadamente 2mm, se observa que la falla se extiende a lo largo de todo el muro.</p>	<p data-bbox="1078 1301 1481 1433">El tipo de falla es estructural por superar los 10 mm de ancho de grietas .</p>
