Reporte preliminar de daños de 58 estructuras en Manta producidos por el sismo 16-A

Preliminary report to damages of 58 structures in Manta caused by the 16-A earthquake

¹Nicolay Bernardo Yanchapanta Gómez, ²Mónica Susana Delgado Yáñez

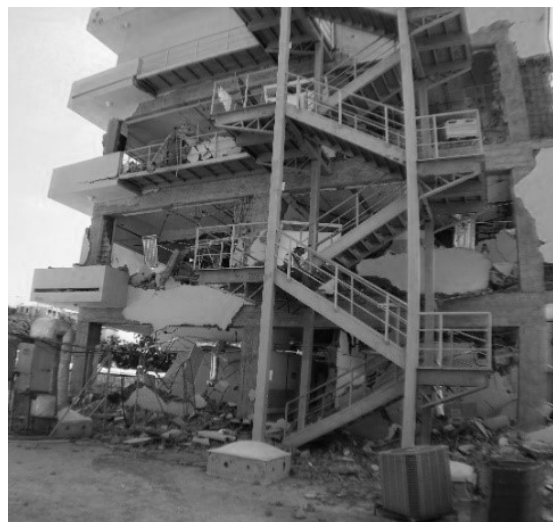
En la foto 1 y 2 se observa a los delegados de la FICA-EPN evaluando los daños y estimando si la estructura es recuperable o no.

Foto 1. Hospital IESS de Manta
Fuente: autores

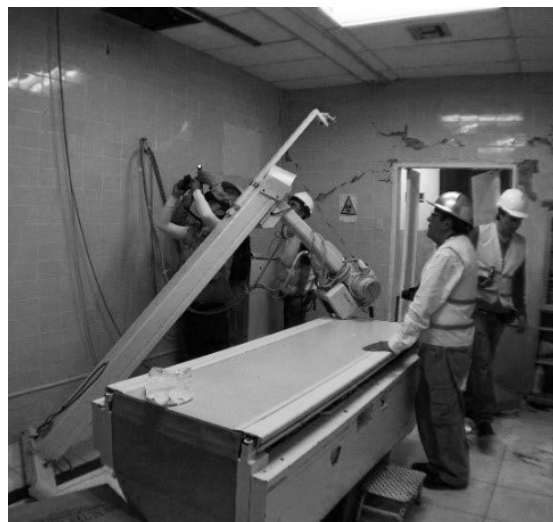
Foto 2. Hospital IESS de Manta internamente.
Fuente: autores

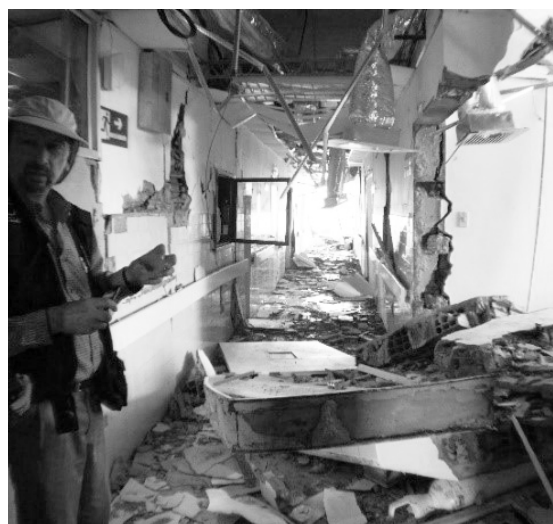
En la foto 3 se visualiza daño en la mampostería y afectación a todo el mobiliario del piso de la estructura.

Foto 3. Hospital IESS de Manta internamente. Se visualiza daño en mampostería
Fuente: autores

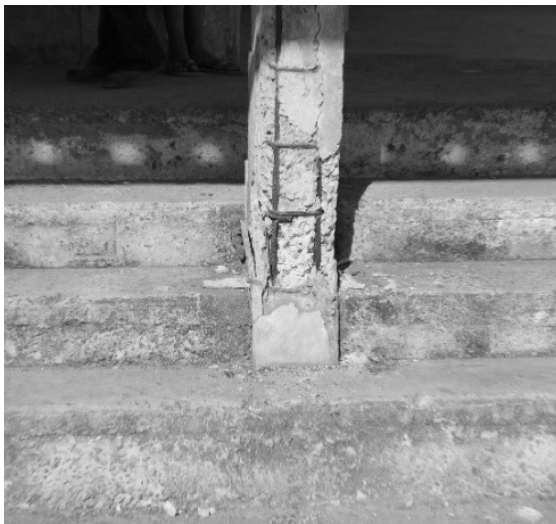
Haciendo una inspección en las estructuras evaluadas de la zona de desastre se nota un factor común de falencia. Es así que en la fotografía 4 se observa una deficiencia en las dimensiones de los elementos estructurales, como también la incorrecta separación de estribos por confinamiento que, de acuerdo a la NEC-SE-HM 2015, debe ser menor entre 10 cm o 6 veces el diámetro del refuerzo longitudinal, factor desencadenante de falla a compresión de las columnas.

Foto 4. Deficiente separación de estribo.
Fuente: autores

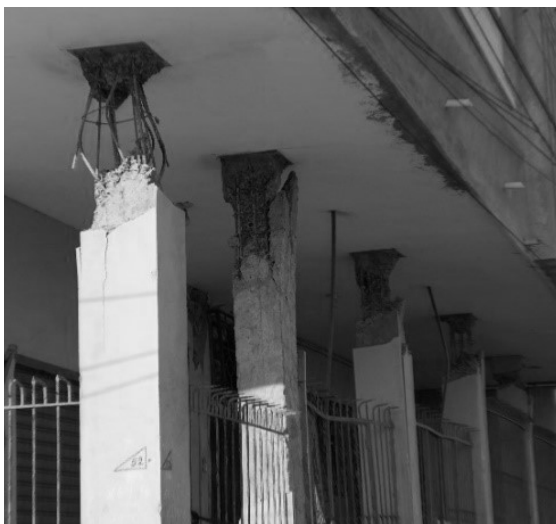
Foto 5. Deficiente separación de estribo en cabeza de columna.
Fuente: autores

En la foto 5 se observa uno de los problemas encontrados durante las visitas técnicas, el cual corresponde a un mecanismo de falla en la cabeza de columna identificado como rótula plástica. Hay un notorio problema de cedencia del acero longitudinal. Adicionalmente, el comportamiento es similar a un piso blando, ya que todo el eje que se muestra en la imagen presenta diferencia de masa al piso consecutivo.

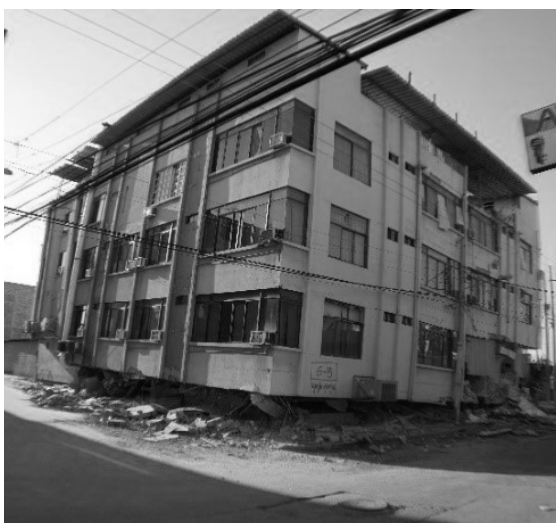
Foto 6. Ejemplo clásico de piso blando.
Fuente: autores

Generalmente, se define como piso blando al nivel de planta baja o a cualquier piso intermedio en la estructura que no posea la misma rigidez o similar que su piso consecutivo directo superior. Entonces, el piso fallará por su debilidad en los elementos ante cargas laterales, en este caso, ante eventos sísmicos. Esto se evidencia en la foto 6.
