TRABAJO FIN DE MÁSTER

Análisis y diagnóstico de la problemática de la cuenca del río Escuriza (Teruel) para la elaboración de buenas propuestas en restauración fluvial

Autor: Jaime Cuchí Moreno

**Máster Universitario en
Ordenación Territorial y Medioambiental**

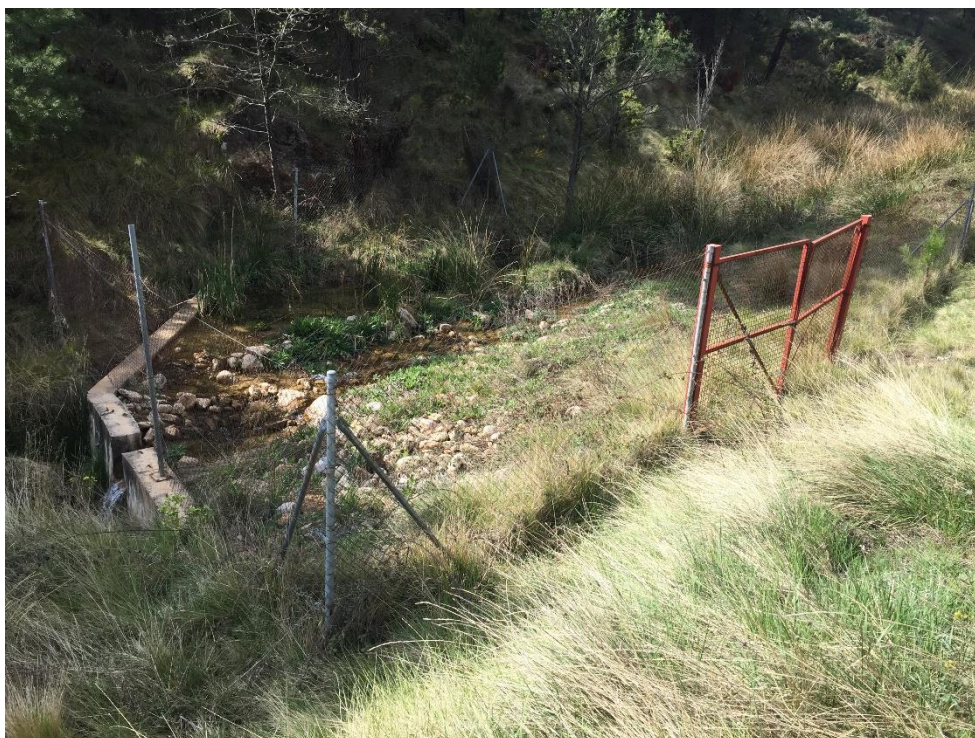
Figura 17. Obstáculos en el río. Fuente. Alfredo Ollero

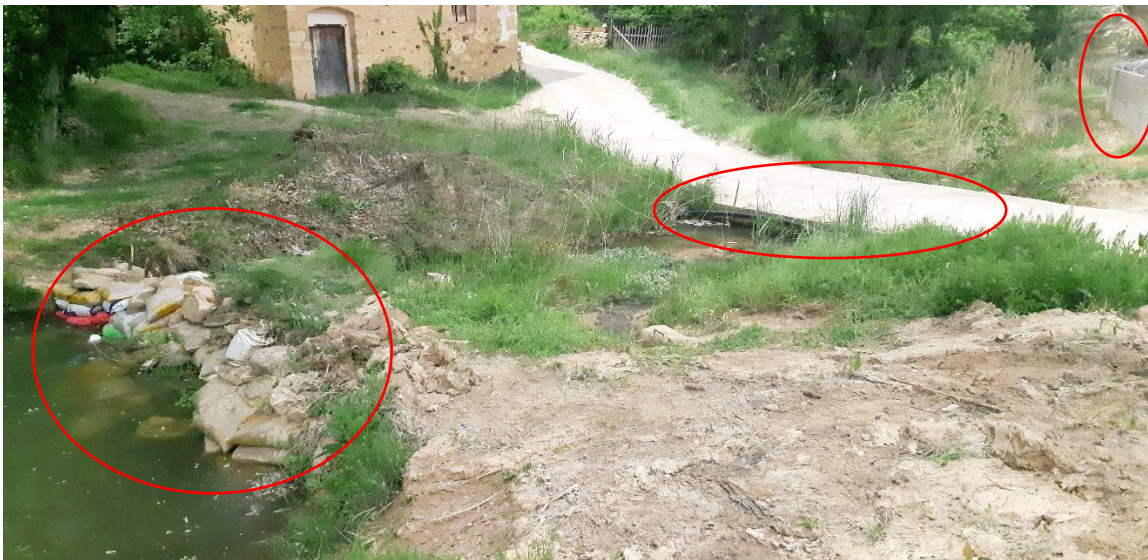
Figura 18. *Obstáculos y construcciones en DPH. Elaboración propia*

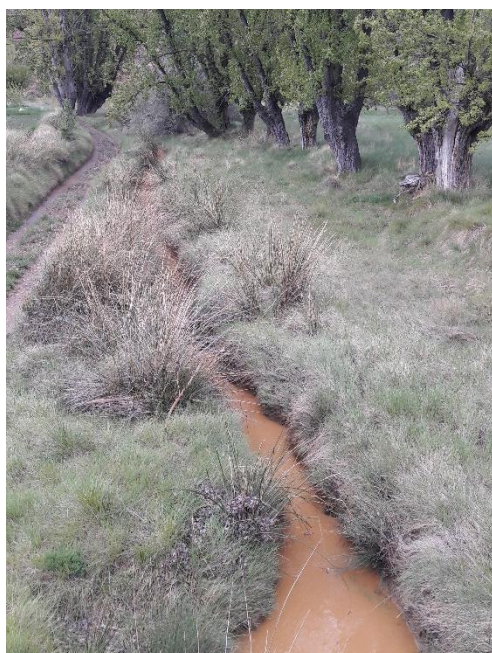
Figura 20. Río Estercuel con mucho limo procedente de la acción minera. Fuente. Virginia Garófano

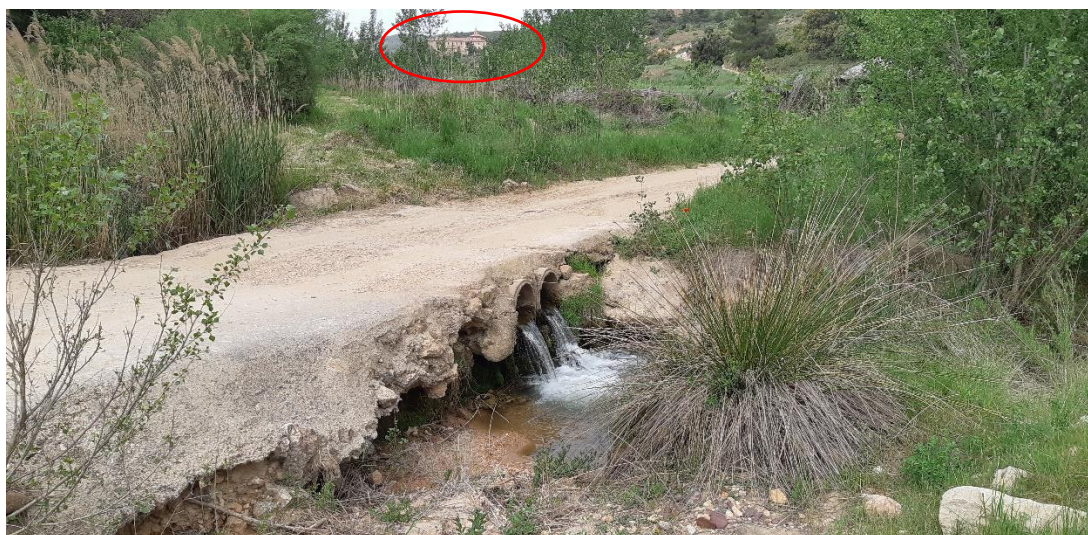
Figura 21. Vado permanente aguas abajo del monasterio. *Elaboración propia*

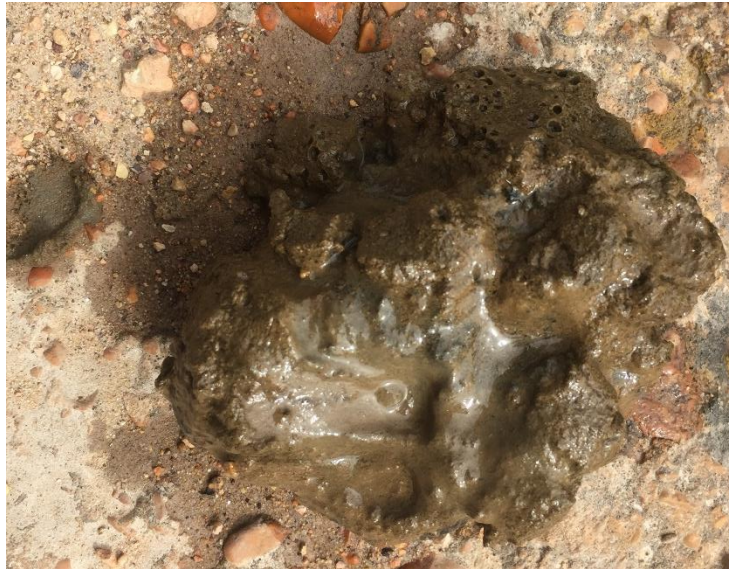
Figura 22. Sedimento cubierto por una pátina de finos. Elaboración propia

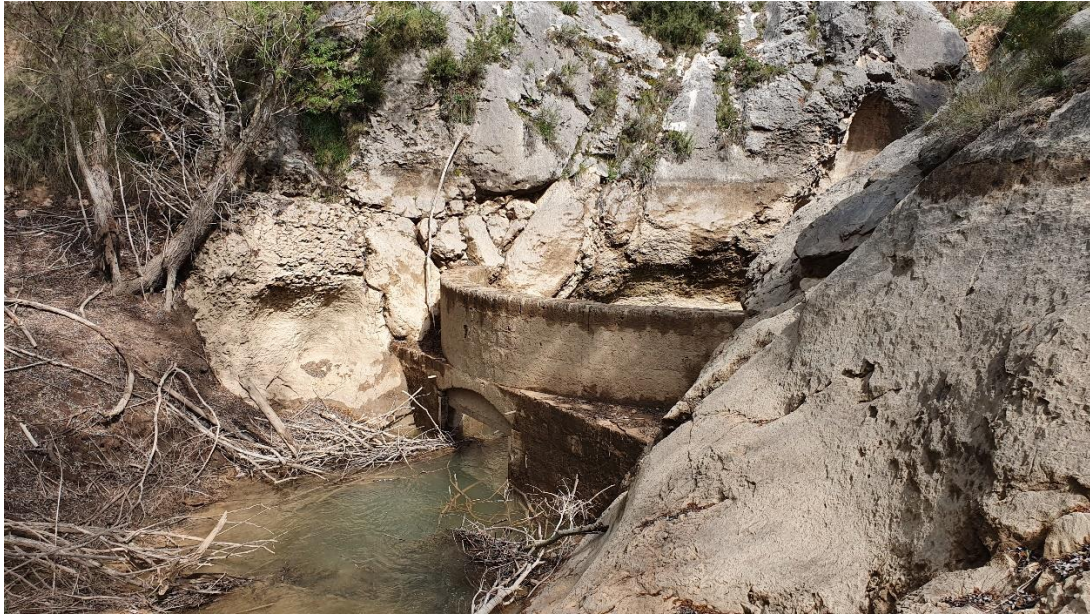
Figura 23. Presa en el congreso antes del embalse. Fuente. M.^a Ángeles Tomás

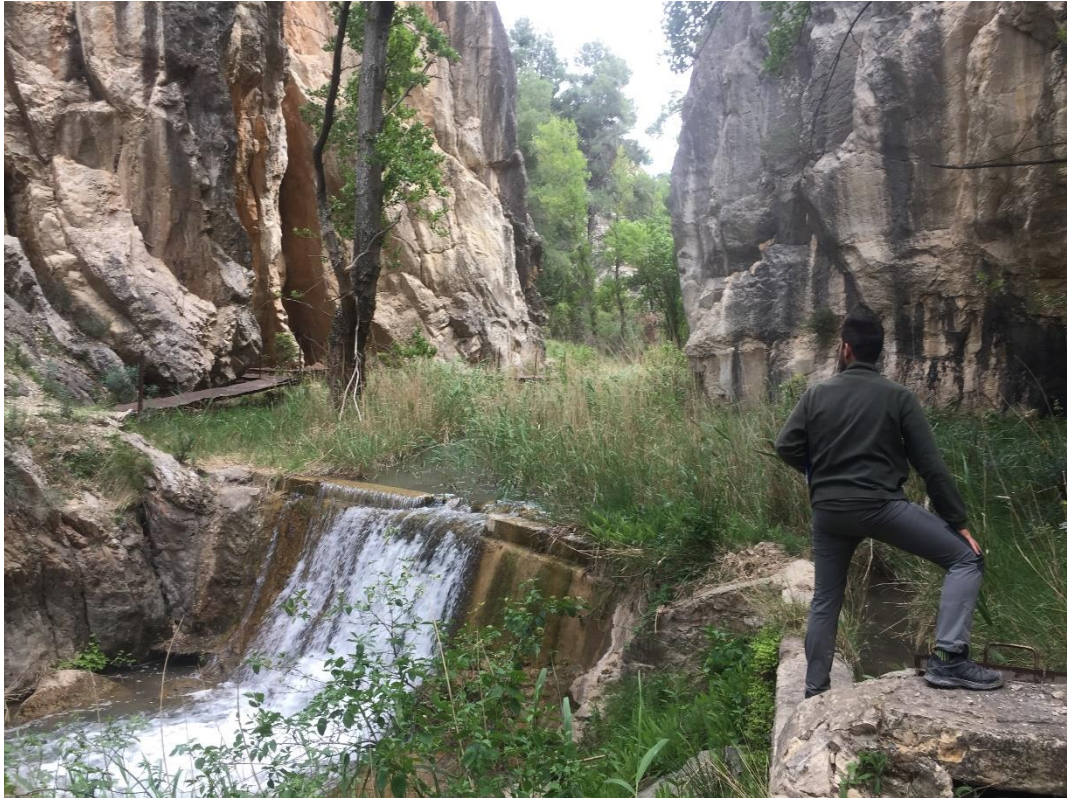
Figura 24. Azudes y canalización debajo del embalse. Fuente. Alfredo Ollero

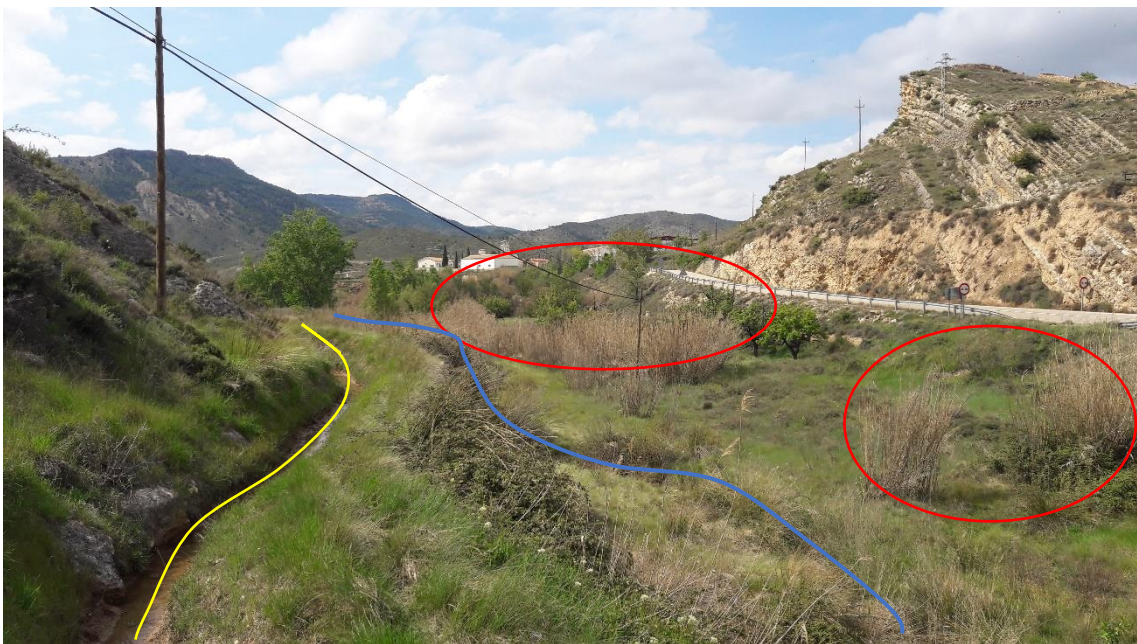
Figura 25. Acequia (amarillo) paralela al cauce del río (azul) junto a la caña (en rojo). *Elaboración propia*

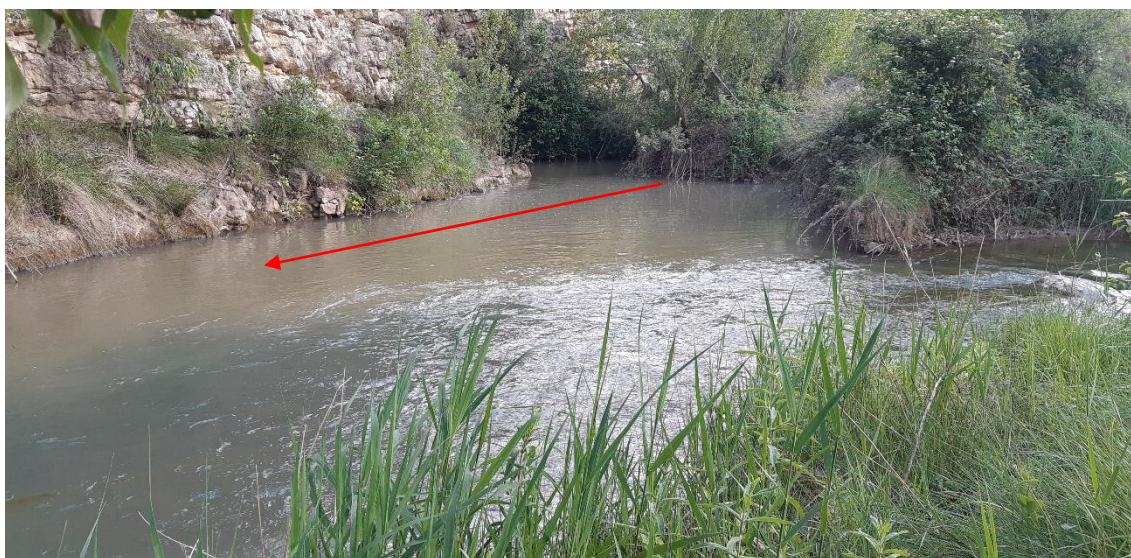
disponibilidad de sedimentos aguas abajo. Además, podemos apreciar el patrón que seguirán los tramos fluviales en la calidad hidrogeomorfológica de toda la cuenca. Por un lado, los tramos de cabecera y confluencia de ambos ríos, Escuriza y Estercuel, presentarán calidades más buenas en cada uno de los parámetros estudiados, mientras que, por el contrario, aquellos tramos que recogen más obstáculos serán los que reciban calidades muy malas o deficientes, es el caso del tramo que va desde Cañizar del Olivar hasta Estercuel, que atraviesa una mina, o el tramo que va desde el arroyo del Val (Ariño), hasta la desembocadura con el río Martín en donde se puede apreciar en la siguiente figura, la cantidad de sedimento en suspensión que transporta el río Escuriza (en rojo).

Figura 29. Desembocadura del río Escuriza en el Martín en Ariño. Elaboración propia

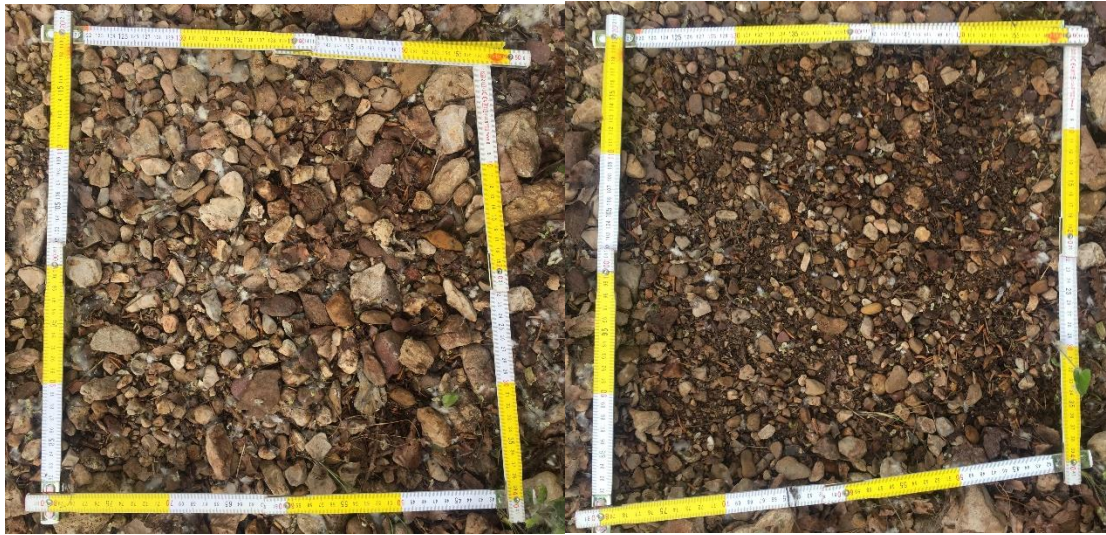
Si analizamos la coraza tras retirar el sedimento superficial, podemos apreciar que aparece sedimento de tamaño arena o limo (entre 0.063 mm y 2 mm) por lo que no hay gran acorazamiento, aunque si podemos ver una pátina de finos sobre los sedimentos que transporta el río.

Figura 31. Aplicación del índice de acorazamiento en el sector Gargallo-Crivillén. Elaboración propia

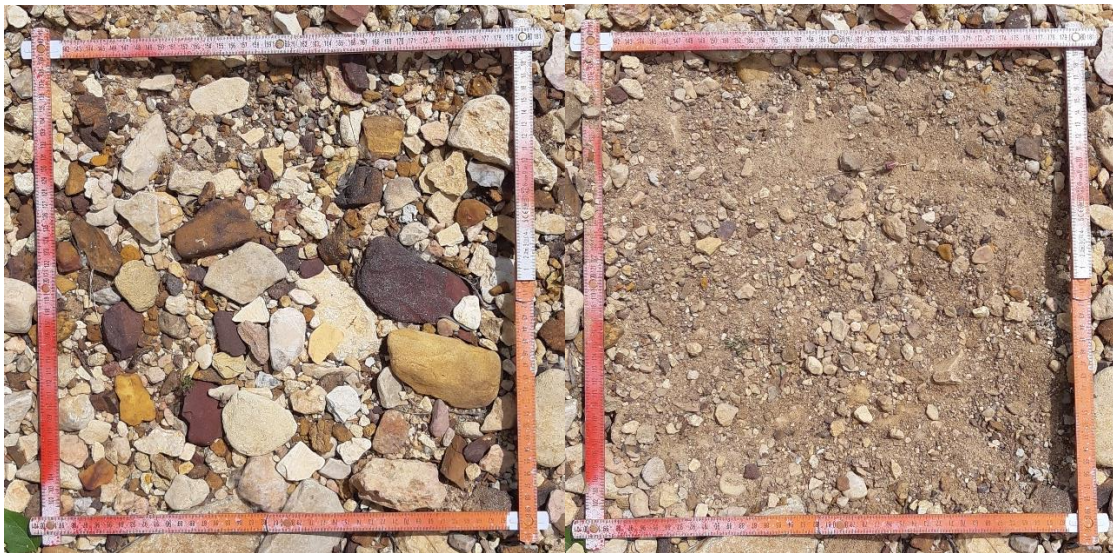
Al aplicar este índice, en la siguiente figura podemos ver que hay un tercio de rocas grandes con un tamaño promedio de 49.8 mm, otro tercio con rocas de alrededor de 30 mm y el tercio restante con roca menor de 30 mm junto a arena. En este caso no encontramos arcillas como podía ser en el tramo anterior y tampoco encontramos pátina de finos sobre el sedimento por lo que demuestra que el río, durante sus crecidas, ha limpiado todo el sedimento de arcillas dejando solo arena y limo en la subcoraza.

Figura 33. Aplicación del índice de acorazamiento en el sector Crivillén-Confluencia. Elaboración propia

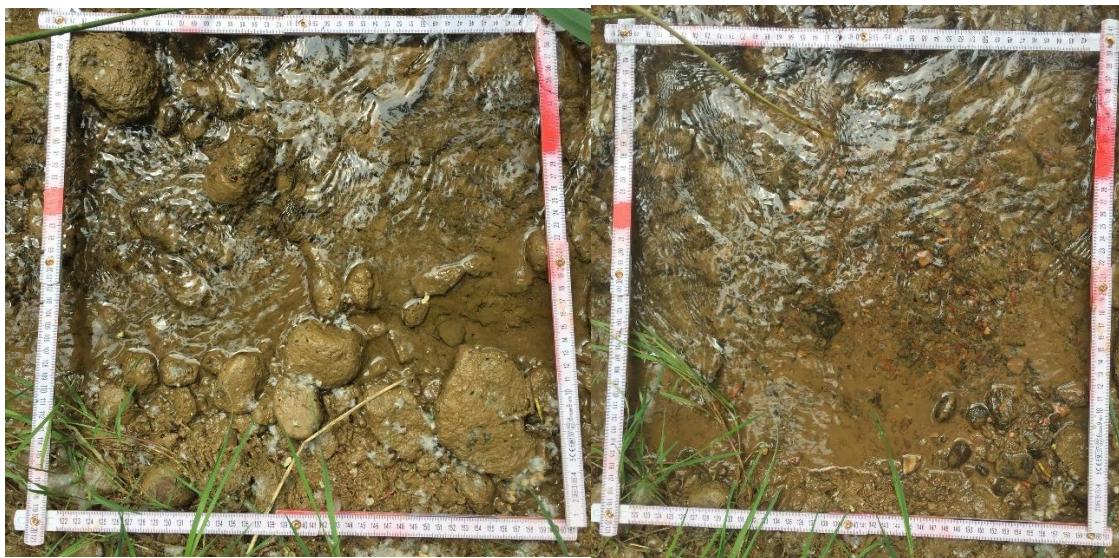
En este tercer tramo analizado, como podemos ver en las siguientes fotografías se aplicó el índice de acorazamiento dentro del propio cauce, en la llanura de inundación que tiene el río justo debajo del Monasterio. Tras este primer análisis pudimos detectar que hay un grupo grande de sedimentos con un tamaño de entre 25-30 mm, pero, cuando medimos el tamaño del sedimento, el resultado medio de este nos abocó un tamaño de 54.8 mm. Al aplicar este índice se observa la pátina de finos que llevan los sedimentos en este tramo del río Estercuel.

Figura 35. Aplicación del índice de acorazamiento en el sector Estercuel-Monasterio del Olivar. Elaboración propia

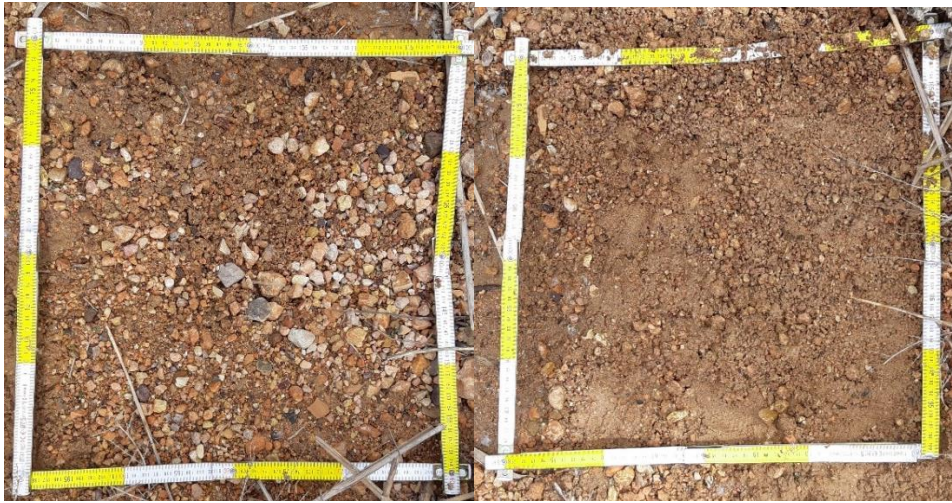
Se analizó también el índice de acorazamiento en el tramo que va desde el Monasterio del Olivar hasta la confluencia del río Estercuel con el Escuriza. En este caso, la propia figura muestra la cantidad de limos y arcillas que presenta este sector, por lo tanto, no podemos hablar apenas de que hay una gran coraza.

Figura 36. Aplicación del índice de acorazamiento en el sector Monasterio del Olivar-Confluencia. Elaboración propia

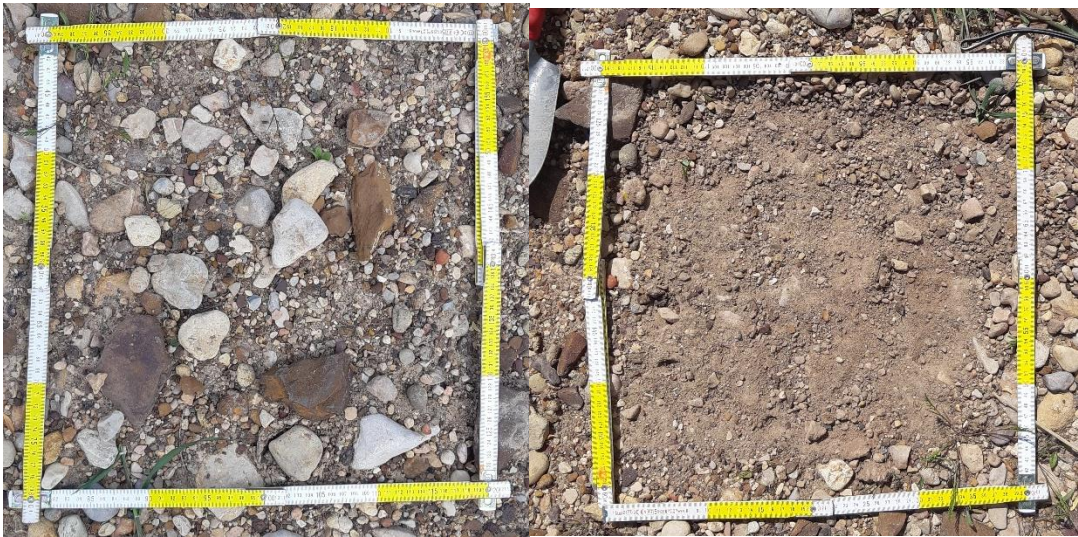
Figura 38. Aplicación del índice de acorazamiento en el sector Confluencia-Embalse. Elaboración propia

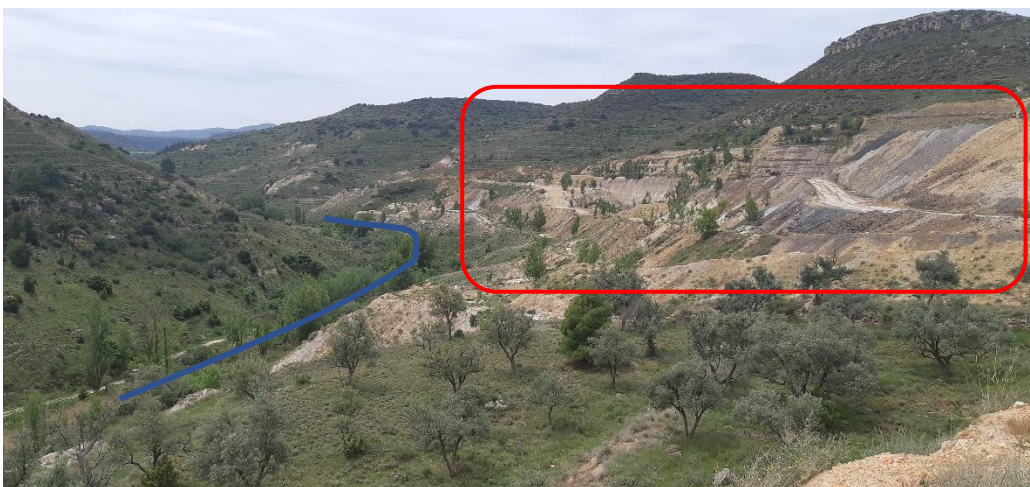
Se trata de una zona con una gran presencia de escombreras abandonadas, fruto de explotaciones subterráneas más antiguas. Dichas áreas nunca fueron restauradas y sigue siendo un importante foco de sedimentos que llegan a los ríos en el presente. Algunos de los taludes de estas escombreras drenan directamente a los cauces fluviales estudiados, estando ubicados directamente sobre la llanura de inundación.

Figura 39. Escombrera (rojo) cercana al río Escuriza (azul) en el municipio de Crivillén. Elaboración propia

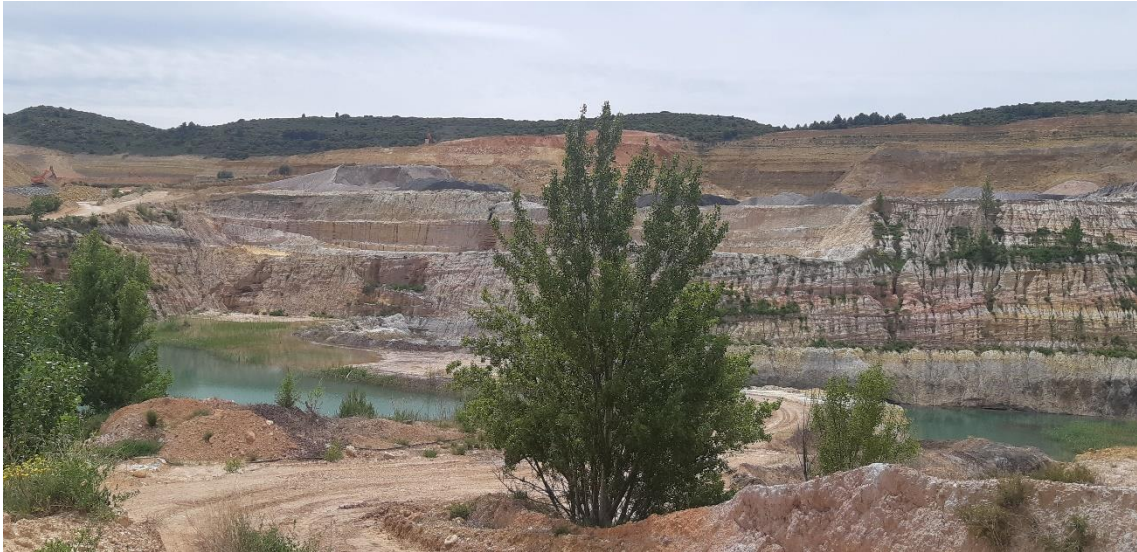
Figura 40. Mina a cielo abierto ubicada en Crivillén. Elaboración propia

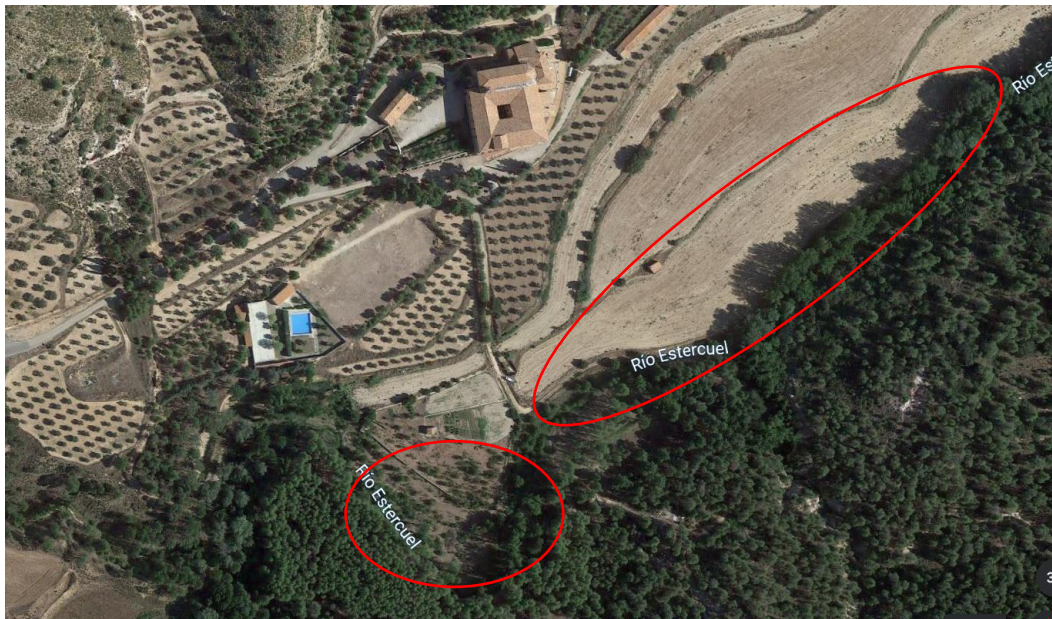
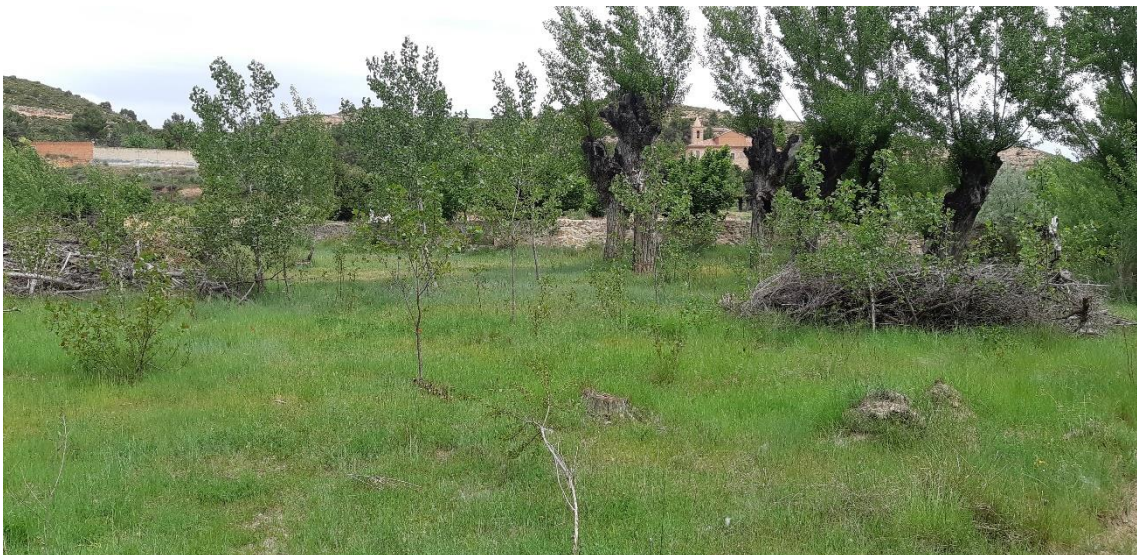
Figura 41. Acciones humanas sobre la llanura de inundación sobre Google Earth y contrastadas en campo.
Elaboración propia

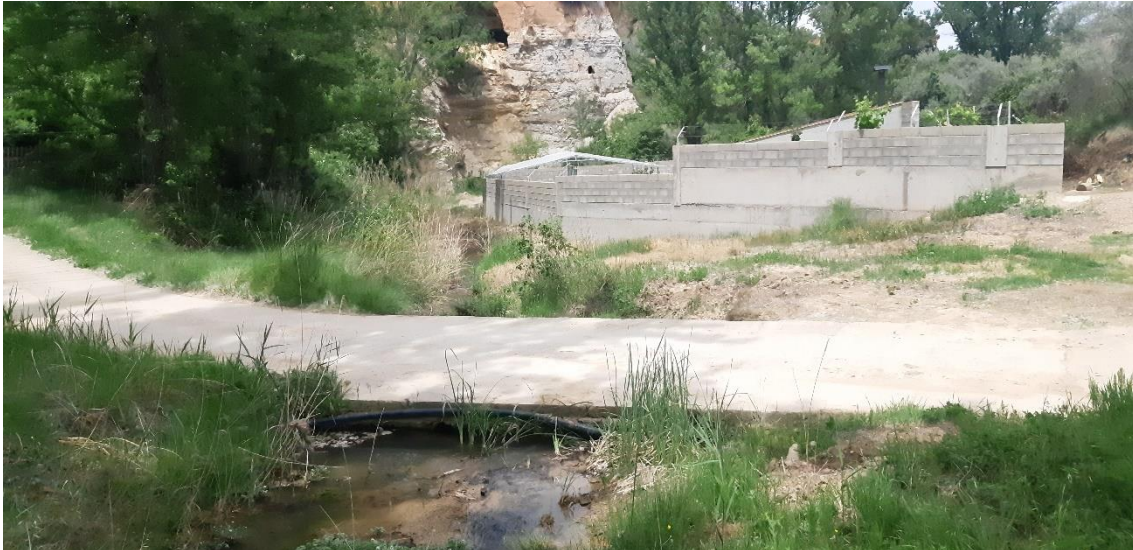
Figura 42. Edificio en DPH. Elaboración propia

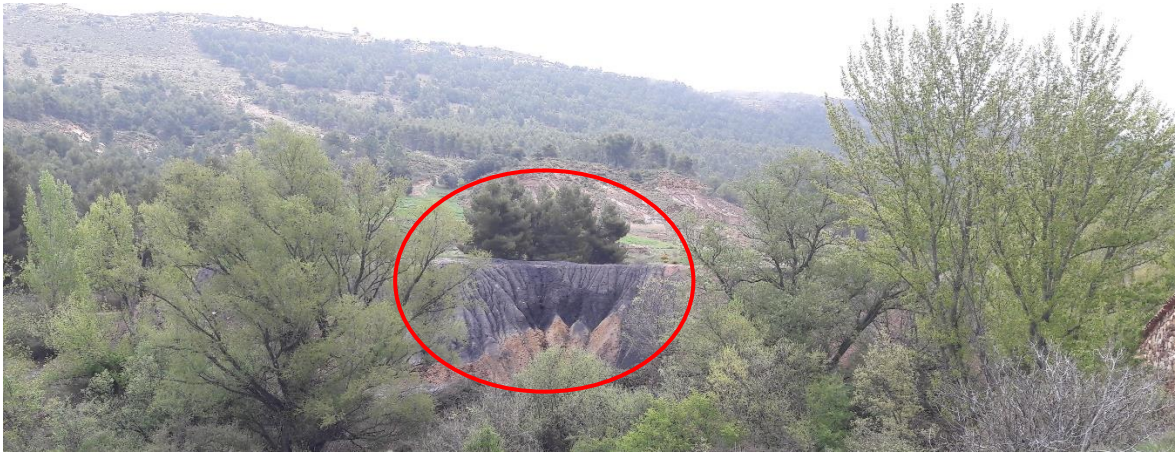
Figura 45. Antigua escombrera para restaurar en la zona de las Calderas (Gargallo). Fuente. Virginia Garófano

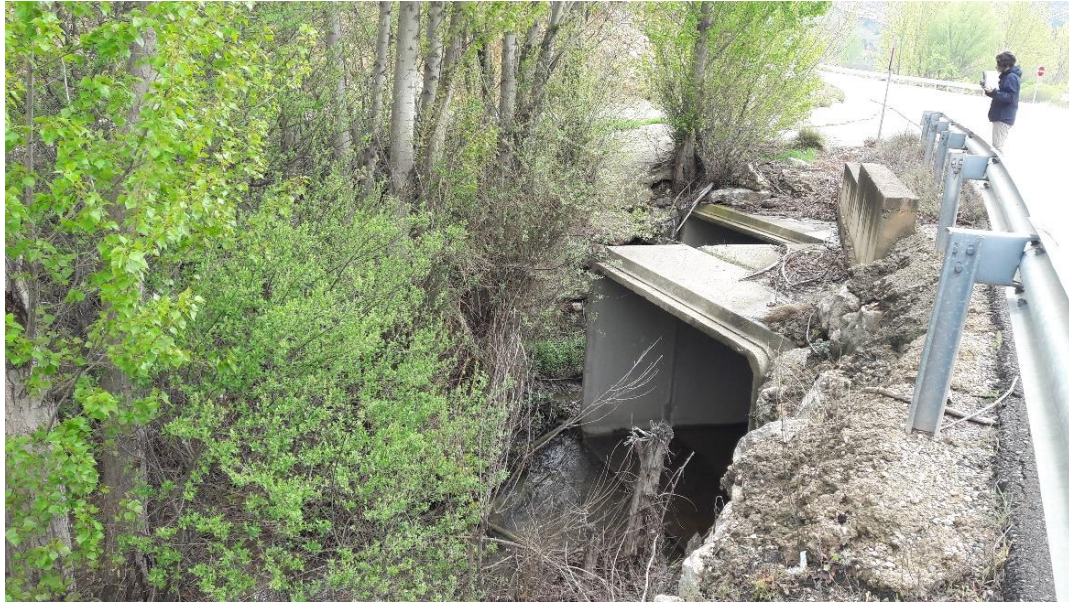
Figura 49. Puente sobre el río Escuriza con los prefabricados de hormigón. Fuente. Virginia Garófano
