Молчанов А. - ст. гр. ПМЗм-20-1

УЛЬТРАЗВУКОВА ДЕФЕКТОСКОПІЯ ЗВАРНОГО ШВА МАГІСТРАЛЬНОГО ТРУБОПРОВОДУ

ULTRASONIC DEFECTOSCOPY OF WELD MAIN PIPELINE

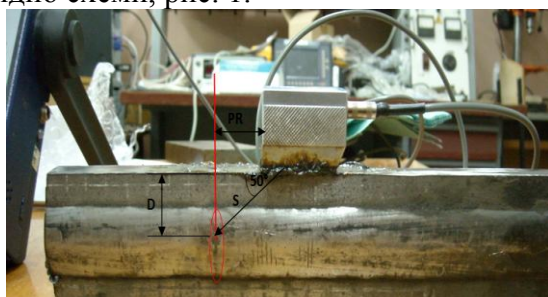
а

Досліджували фрагмент магістрального газопроводу "Союз" довжиною 300 мм та шириною 50 мм із дефектом у зоні зварного шва та проводили дефектоскопію зварного шва в околі виявленого візуального дефекту. Після прозвучування зварного шва виявлено, що дефектом є тріщина та проводили аналіз глибини її залягання використовуючи ультразвуковий дефектоскоп Dio-562.

Рис. 1. Прозвучування шва похилим п'єзоперетворювачем (а-б) (параметри контролю: частота 2,5 МГц, кут вводу хвиль 50°) а) положення п'єзоперетворювача при появі на екрані дефектоскопа луна сигналу від тріщини; б) зображення луна сигналу від дефекту на розгортці екрану дефектоскопа: PR – відстань від переднього фронту п'єзоперетворювача до перпендикуляру, проведеного до поверхні дефекту; S – відстань від точки виходу звукової хвилі з перетворювача до дефекту при заданому куті її вводу; D – глибина залягання дефекту відносно поверхні введення звукової хвилі)

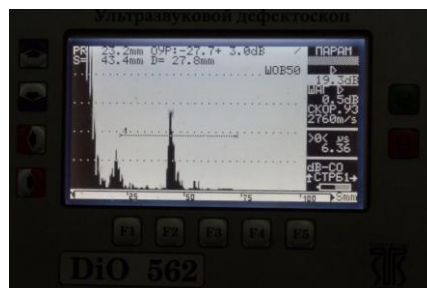
Піками на зображеннях луна сигналу рис. 1, б відображено ідентифіковані дефекти, внаслідок різниці акустичного імпедансу тріщини і суцільного металу. На бічній поверхні фрагменту фіксували розміщення вершини тріщини, після чого вимірювали глибину тріщини від поверхні до зробленої мітки. Це дозволило отримати глибину залягання тріщини, та визначити її координату відносно торців фрагмента.
