UNIVERSIDAD DE GUAYAQUIL

MAESTRÍA “TECNOLOGÍAS DE EDIFICACIÓN”

**“ANÁLISIS PATOLÓGICO DE LA CARBONATACIÓN DE
MUELLES EN AMBIENTE SALINO, CASO MUELLE No 2 DE LA
BASE NAVAL DE GUAYAQUIL”**

SEPTIEMBRE 2016

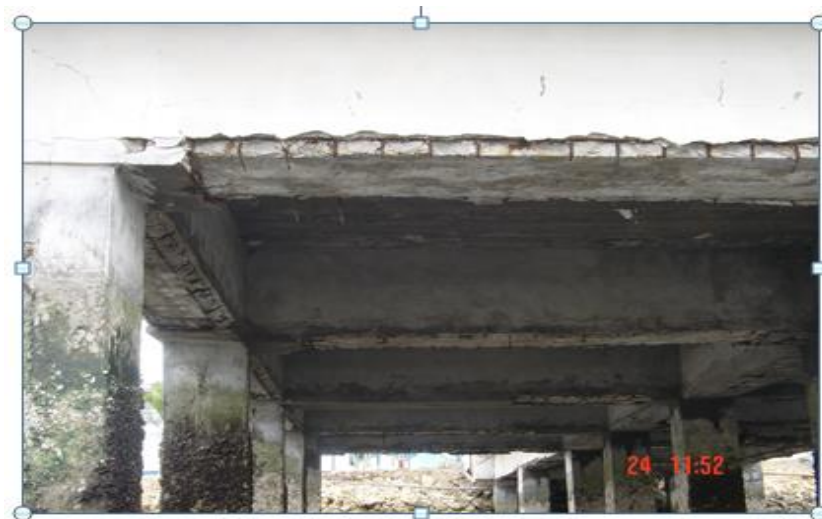
Foto 2: Viga de muelle No 1 con acero expuesto y desprendimiento del hormigón

Nótese que la corrosión es uniforme por lo tanto es producida por la carbonatación del hormigón.

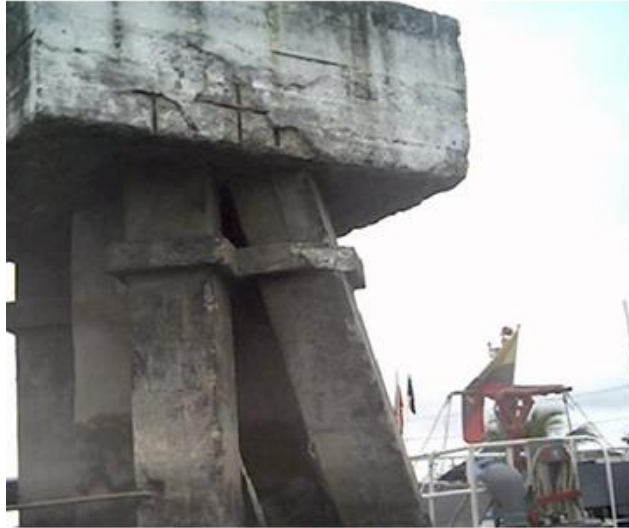
Foto 3: Plataforma del dolphin del muelle No 2.
Presenta desprendimiento del hormigón y algunos de los pilotes se encuentran fisurados.
Fuente: (SÍSMICA Ingenieros Consultores, 2004)

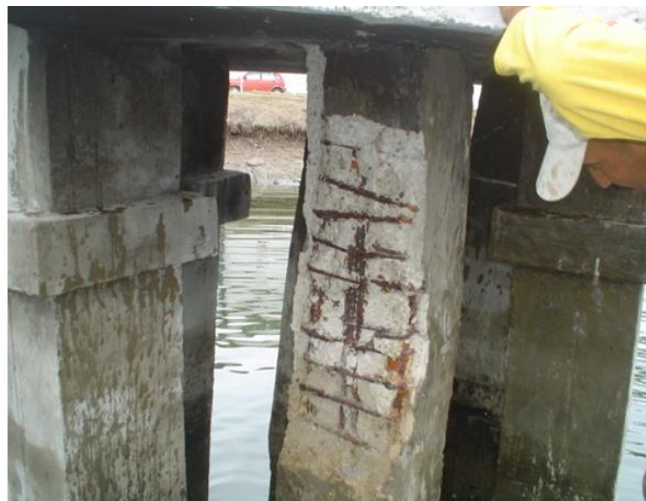
Foto 4: Pilote del dolphin del muelle 2
El acero de los estribos y recubrimiento ya no existen.
Fuente: (SÍSMICA Ingenieros Consultores, 2004)

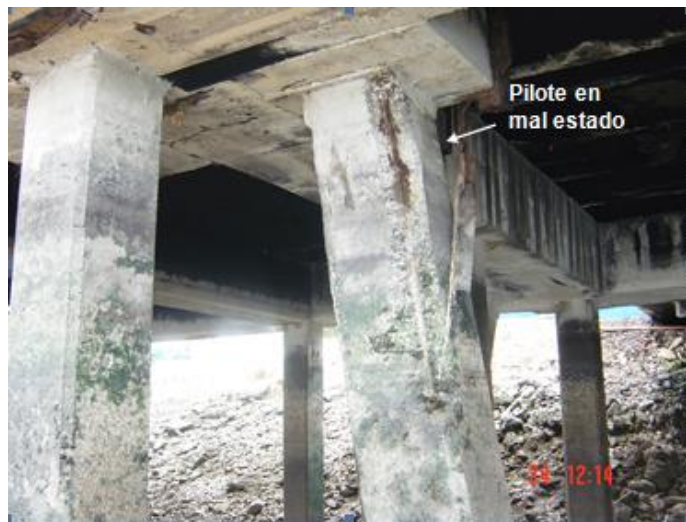
Foto 5: Pilote del muelle No 5

Está agrietado y presenta acero expuesto y corroído con desprendimiento del hormigón.

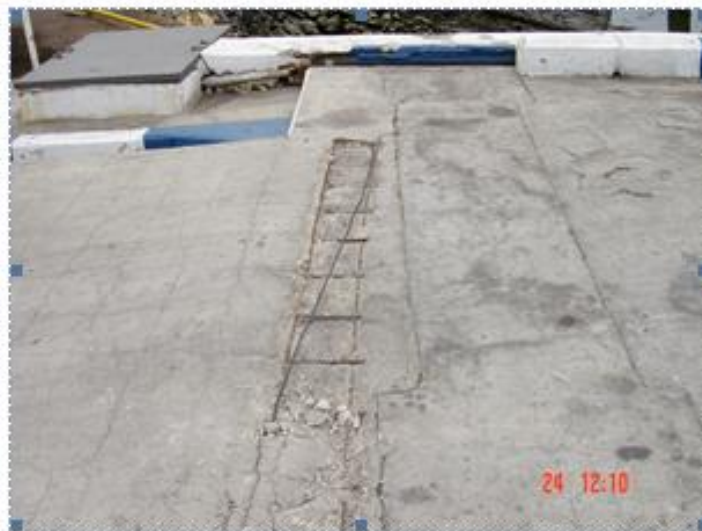
Foto 6: Losa del muelle No 2

El acero de refuerzo de la losa se encuentra expuesto y oxidado en las zonas perimetrales y en la unión con la pasarela de acceso.

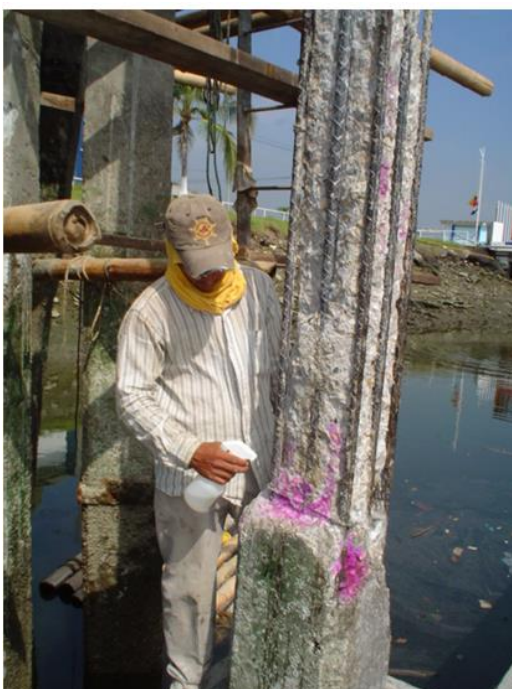
Foto 8: Prueba para determinar la carbonatación en pilote.
Aplicando al hormigón del pilote el reactivo de fenolftaleína
para verificar haber llegado al hormigón sano.
Fuente: (DINCYP, 2010)

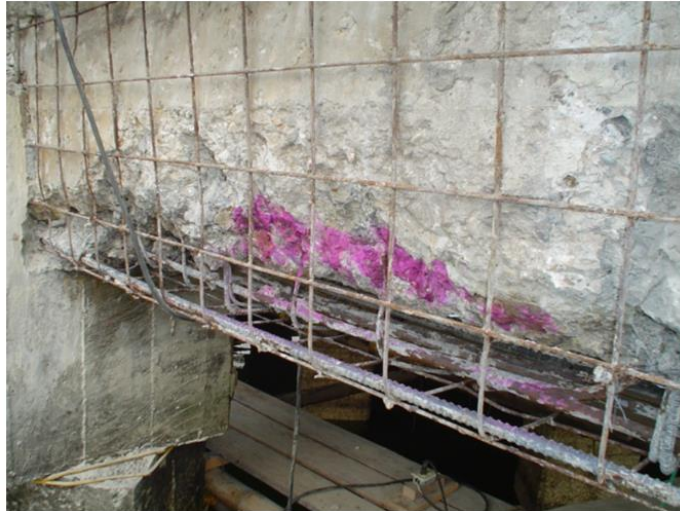
Foto 13: Prueba de carbonatación con fenolftaleína en viga.

En la viga a reparar se elimina el hormigón hasta dejar 2,5 cm de separación entre varilla y hormigón, se verifica aplicando fenolftaleína que el hormigón no esté carbonatado.

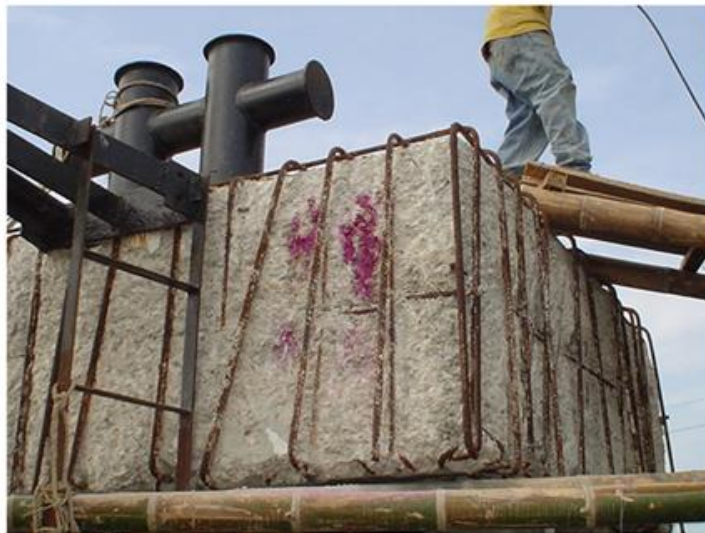
Foto 14: Prueba de carbonatación con fenolftaleína en losa de dolphin.

En la losa del dolphin a reparar se elimina el hormigón hasta dejar 2,5 cm de separación entre varilla y hormigón, se verifica aplicando fenolftaleína que el hormigón no esté carbonatado.

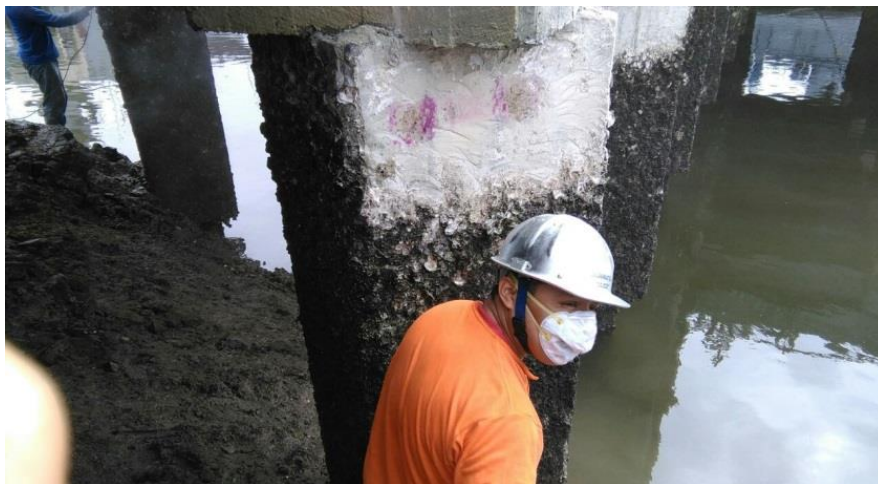
Foto 18: Reacción leve en prueba de Carbonatación con fenolftaleína en pilote.
Fuente: Ensayos realizados por INGEOMAT S.A. 15-08-2016

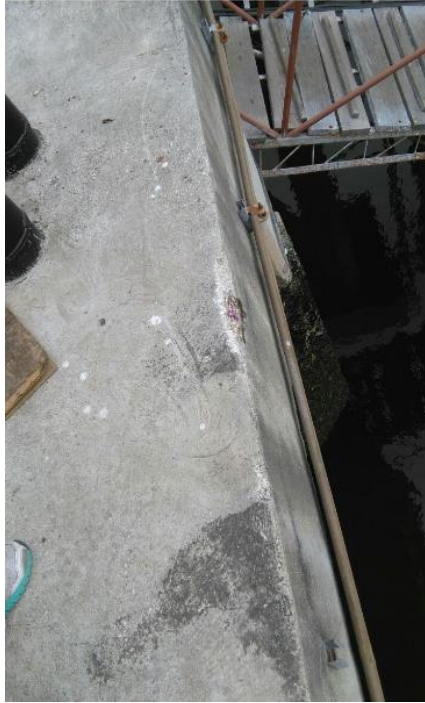
Foto 19: Reacción leve en prueba de Carbonatación con fenolftaleína en losa.

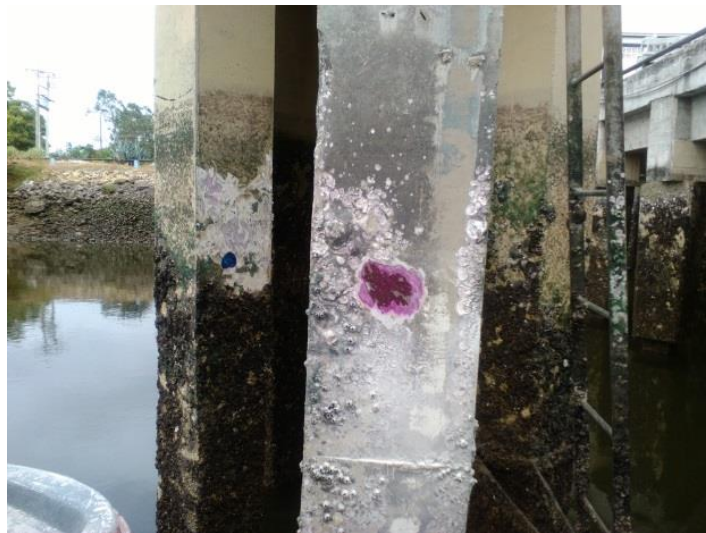
Foto 20: Reacción positiva a la fenolftaleína en un pilote

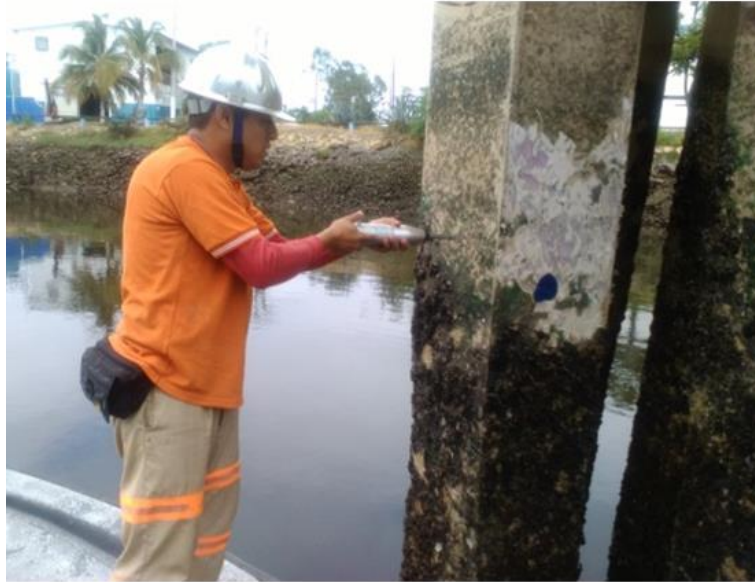
Foto 21: Prueba con el martillo esclerométrico en pilote
Fuente: Pruebas y Ensayos realizados por INGEOMAT S.A. 15-08-2016

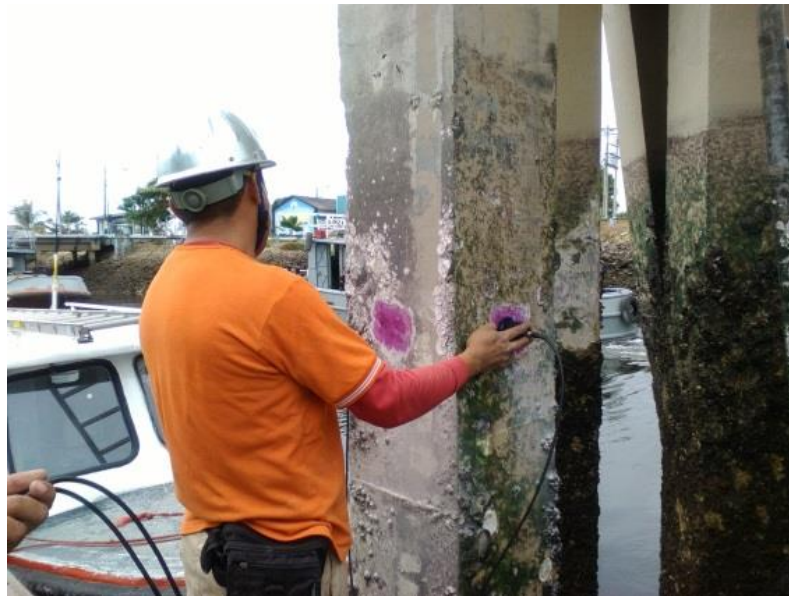
Foto 22: Prueba de Ultrasonido en pilote
Fuente: Pruebas y Ensayos realizados por INGEOMAT S.A. 15-08-2016

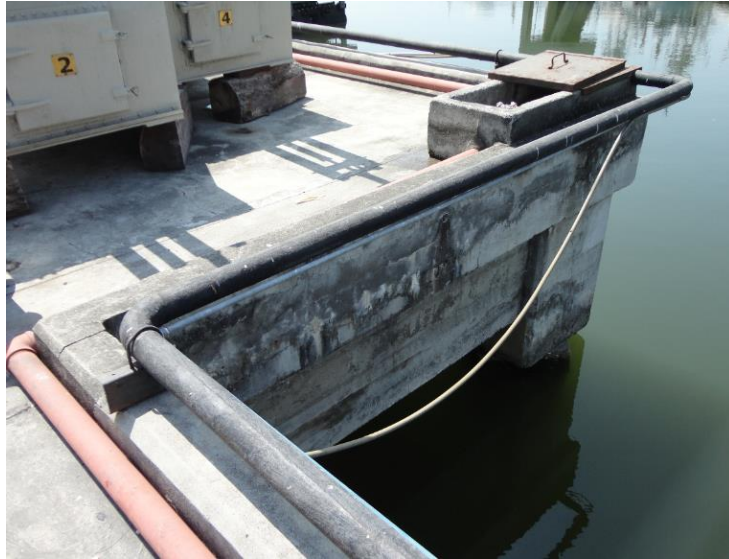
Foto 23: Estado actual de vigas muelle No 2 BASUIL

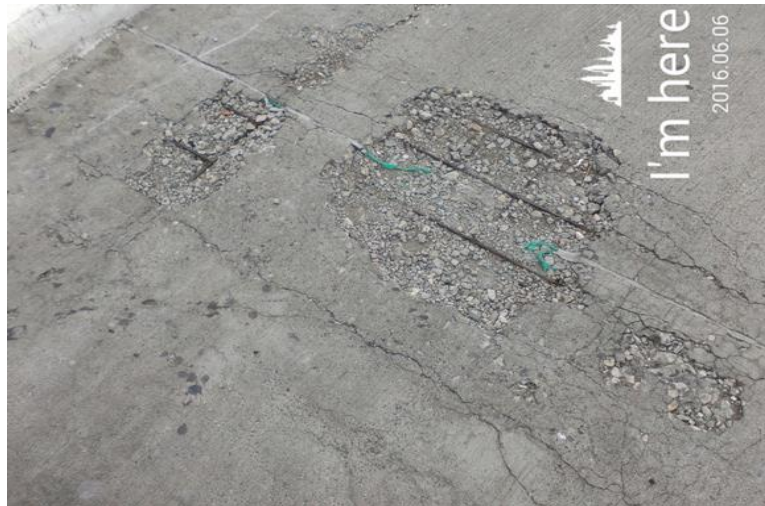
**Foto 24: Estado actual de losa muelle No 2
Presenta desgaste con acero expuesto**

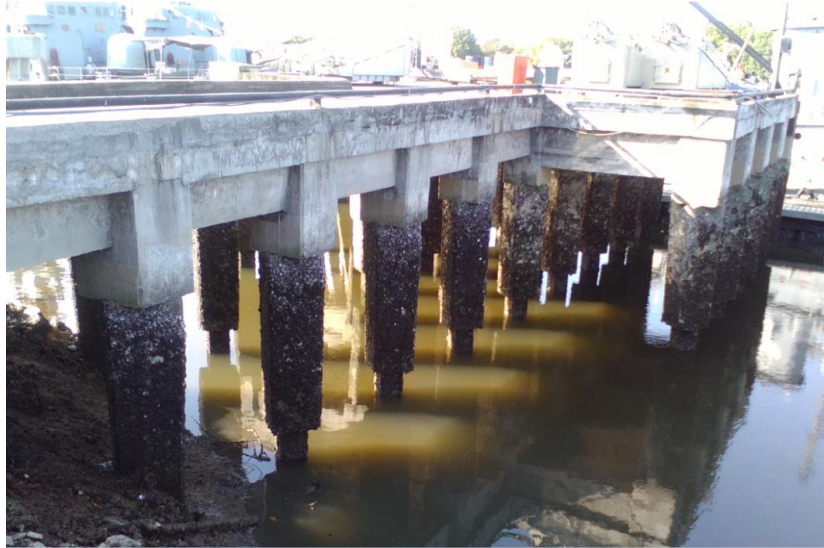
Foto 25: Estado actual de Pilotes muelle No 2
